Hauts-de-France, Aisne Aubenton 38 rue du Coq-Vert

Maison

Numéro de dossier : IA02000597 Date de l'enquête initiale : 1998 Date(s) de rédaction : 1998

Cadre de l'étude : inventaire topographique canton d'Aubenton

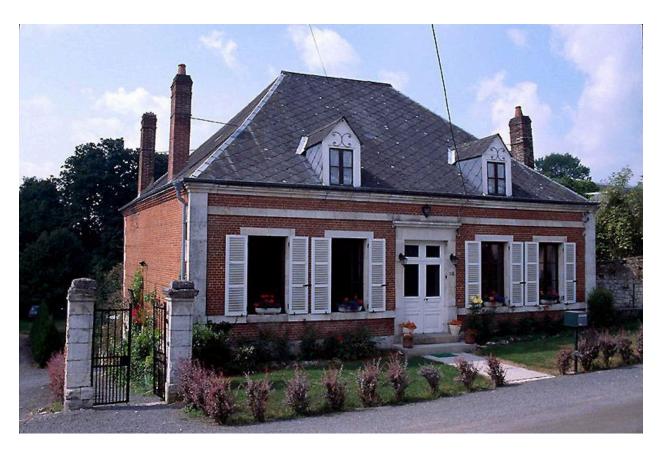
IVR22_19980203544ZA

Vue générale.

Le logis, en brique, double en profondeur, est en rez-de-chaussée surélevé sur un étage de soubassement, voûté en brique. La façade antérieure, à élévation ordonnancée sans travées, présente un décor architecturé en pierre de taille (encadrement mouluré des ouvertures, corniche, chaînage des angles). Les deux lucarnes de l'étage de comble sont couvertes de toits à deux pans et d'un essentage d'ardoise synthétique. Le logis est couvert d'une croupe en ardoise synthétique. La grange-étable attenante, comportant un comble à surcroît, et dont le logement possédait un four à pain, est en moellon calcaire, couverte d'une demi-croupe en ardoise synthétique.

Les angles de la façade antérieure sont ornés de pilastres corniers à ordre toscan, l'encadrement de la porte comporte une corniche de style néo-grec.
