Hauts-de-France, Aisne
Landouzy-la-Ville
28 rue d' En-Haut

Ancienne ferme

Numéro de dossier : IA02000660
Date de l'enquête initiale : 1998
Date(s) de rédaction : 1998
Cadre de l'étude : inventaire topographique canton d'Aubenton
Degré d'étude : étudié

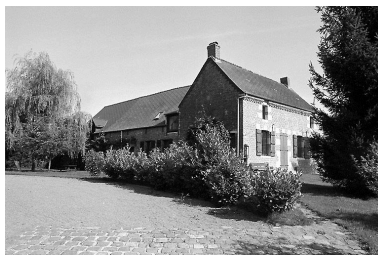
Vue générale.

L'ensemble des bâtiments de la ferme est en brique. Le logis à rez-de-chaussée surélevé comporte un étage de comble, l'élévation antérieure ordonnancée présente un encadrement des ouvertures en pierre de taille calcaire alternant avec la brique. Ces ouvertures sont cintrées dans leur partie supérieure. Les deux baies de l'étage de comble encadrent la date de 1803 en brique vernissée. La corniche du logis est à trois rangs de brique. L'escalier droit du logis est en brique. Le logis est couvert d'un toit à longs pans en ardoise synthétique. L'encadrement des ouvertures de l'étable à chevaux située à l'arrière du logis est en pierre bleue, elle est également couverte par un toit à longs pans en ardoise. Le solin de la grange est en moellon calcaire et silex. Elle est couverte d'un toit à longs pans en ardoise synthétique.

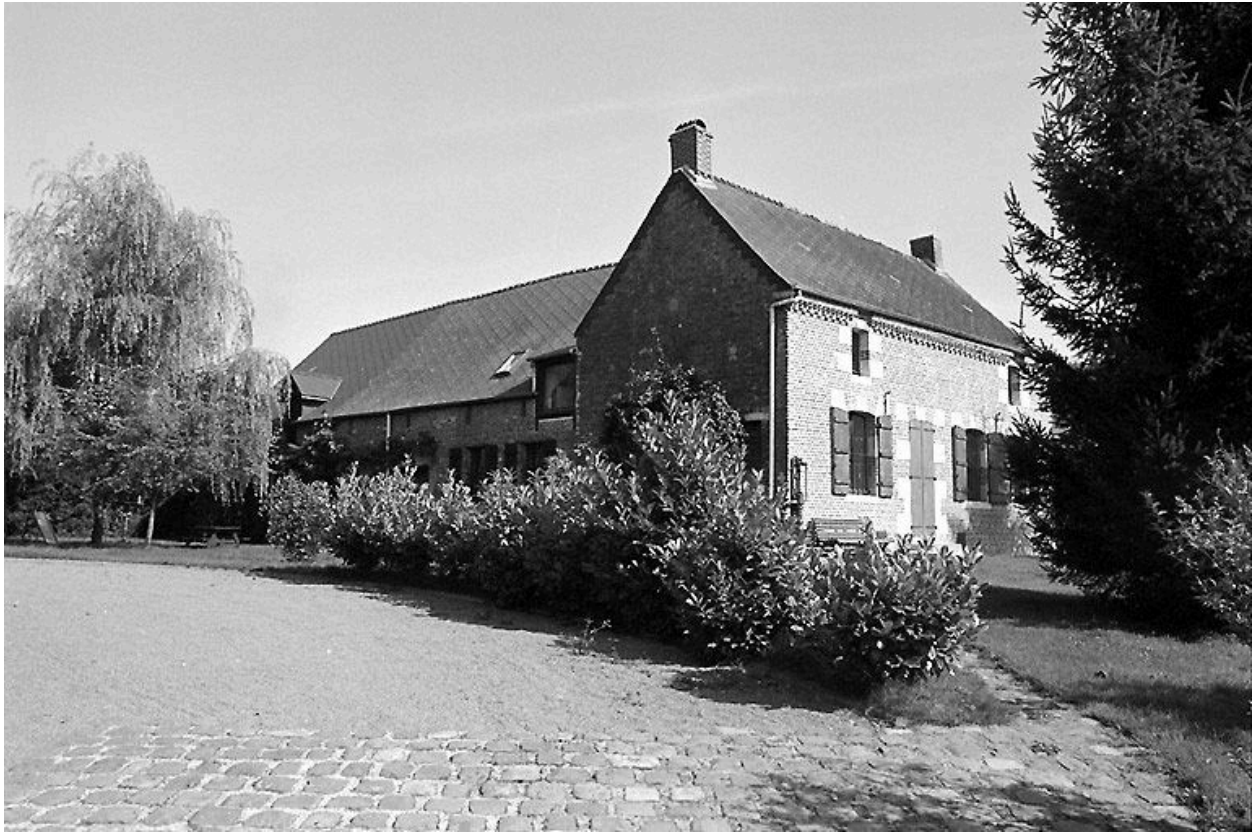
Vue générale.
