Hauts-de-France, Somme
Le Crotoy
Mayoc
1 hameau de Mayocq

Ferme de Mayoc

Numéro de dossier : IA80007798
Date de l'enquête initiale : 2005
Date(s) de rédaction : 2007
Cadre de l'étude : inventaire préliminaire arrière-pays maritime picard
Degré d'étude : étudié

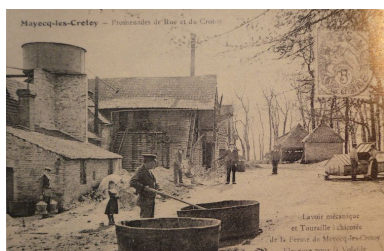
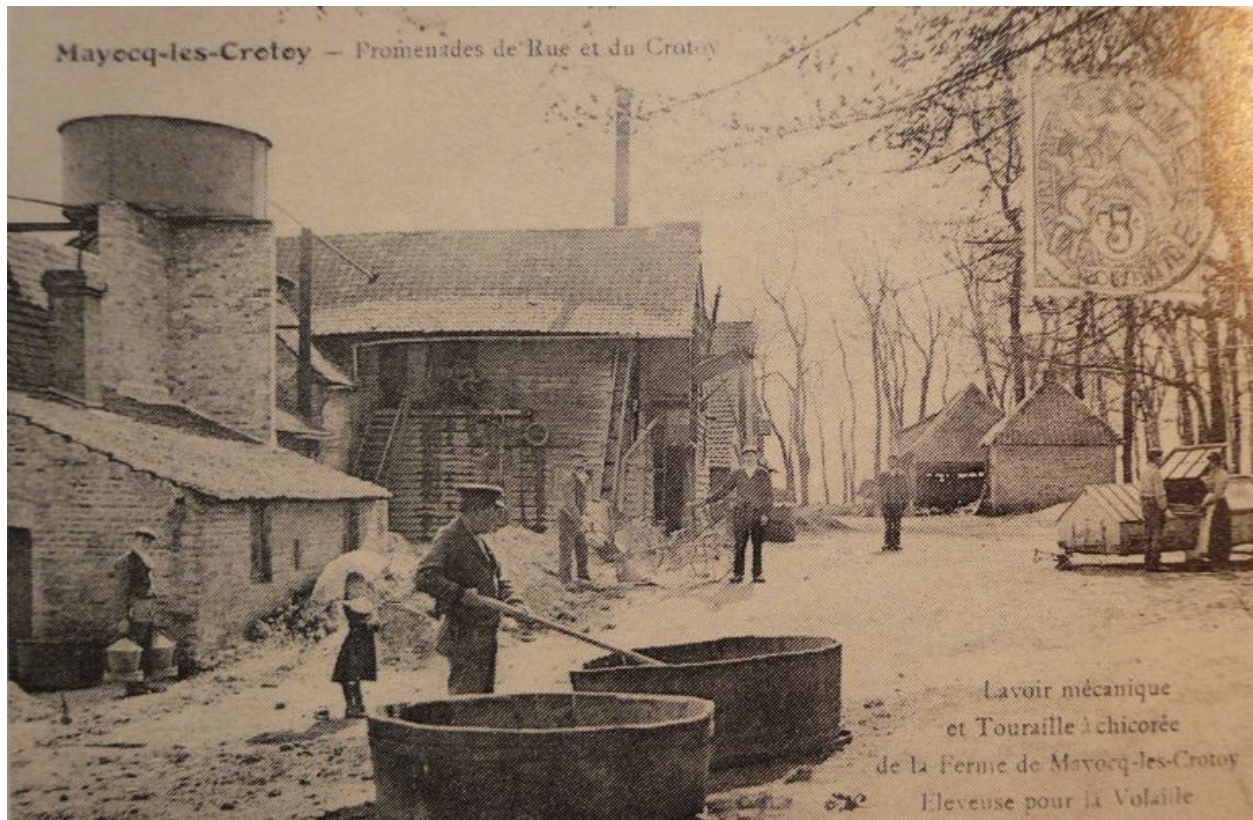
Vue postérieure de la cossetterie avec fonctionnement au début du 20e siècle.

Les vues anciennes permettent de déterminer en partie la fonction de certains bâtiments. En effet, les bâtiments à l'ouest de la cour servaient de cossetterie (séchoir à chicorée). Un double toit, aujourd'hui simple, permettait l'aération et la ventilation de l'édifice (fig. 3). Deux ailes en saillie à l'ouest de celle-ci étaient destinées au traitement de la chicorée ; celle au nord disposait apparemment, d'après la vue ancienne, d'un essentage de bois.

Les racines y étaient nettoyées, coupées en tranches ("cossettes"), déshydratées puis refroidies. Elles étaient stockées une année puis envoyées vers une raffinerie dans laquelle on les torréfiait pour transformer leur sucre en caramel. La sècherie est composée de deux bâtiments : un atelier de travail et un hangar de stockage. La cossetterie exigeait une main d'oeuvre importante, apparemment issue du Crotoy même.

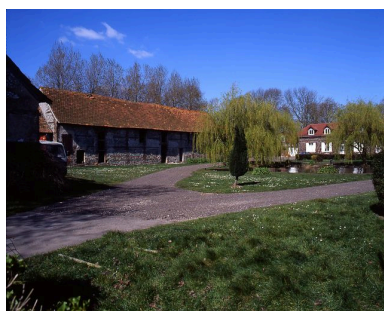
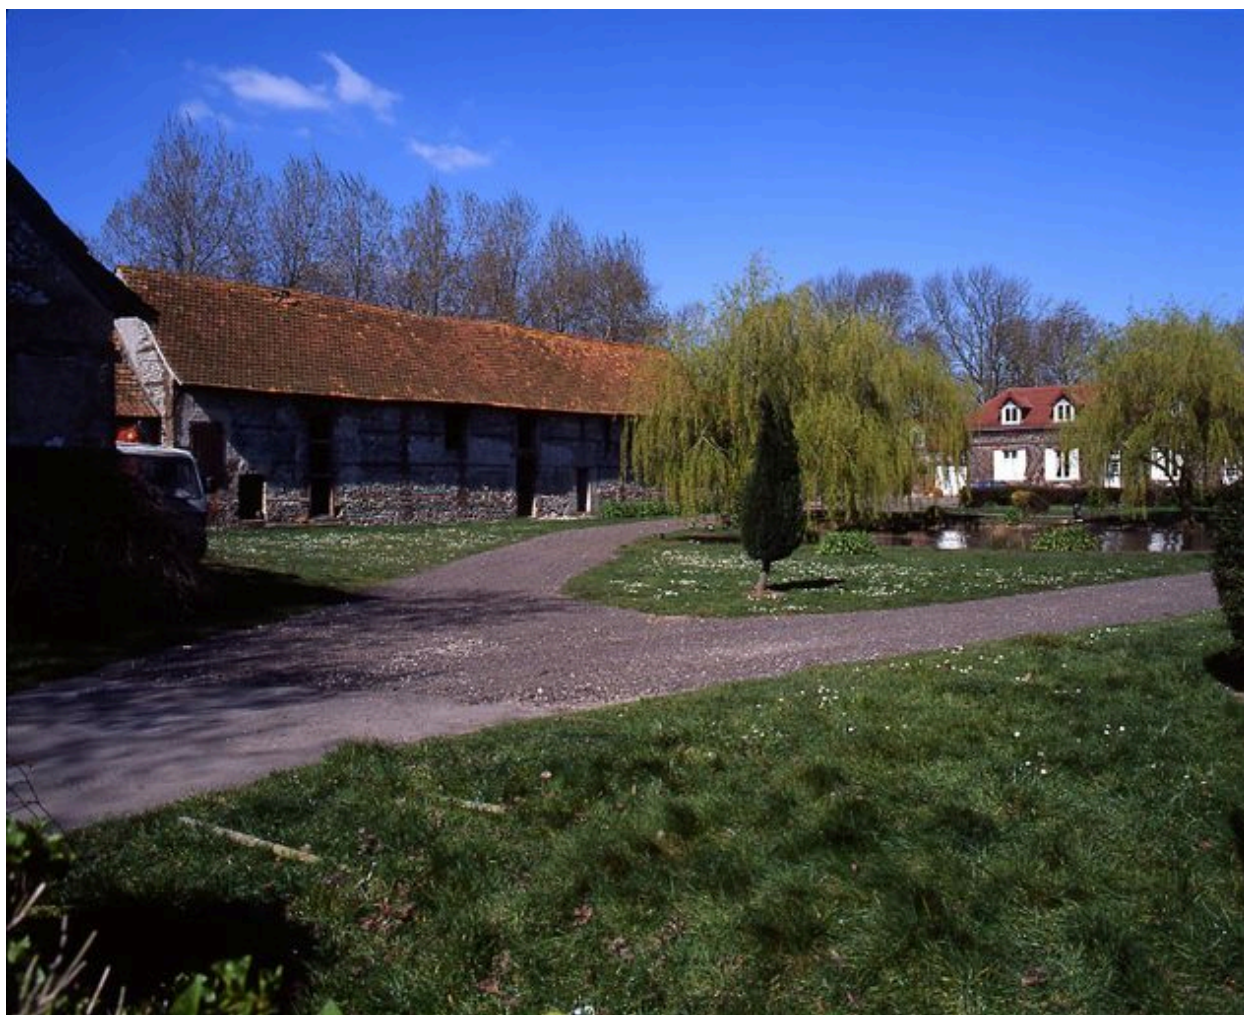
Vue de l'ancienne cossetterie
bordant le côté ouest de la cour.
Phot. Irwin Leullier
IVR22_2007800052NUC1A

Vue de l'ancienne cosseterie bordant le côté ouest de la cour.

Les ouvertures de la cossetterie ont été quelque peu remaniées au cours du 20e siècle : certaines ont été rajoutées et d'autres condamnées. Ces ajouts ont fragilisé la construction. Des contreforts en bois (déjà visibles sur les cartes postales du début du 20e siècle) permettent pourtant de la renforcer. Les fers d'ancrage (1 et 7) sont incomplets. L'une des trois cartes postales du début du 20e siècle indique la présence d'un 8. Nous pourrions proposer une date de construction de 1887. Une cossetterie est également visible au Ranch de la Baie des phoques à Saint-Firmin-les-Crotoy. Le matériau principal ayant servi à l'édification de cette construction, le galet, provient du sol, puisque la ferme est implantée sur un îlot composé de ce type de cailloux. Son utilisation massive, associée à celle de la brique, confère à l'ensemble des bâtiments une certaine homogénéité. La ferme ne semble pas avoir disposé de grange, les vivres pour animaux ainsi que les récoltes étant stockés dans les greniers aménagés au-dessus des différents bâtiments.

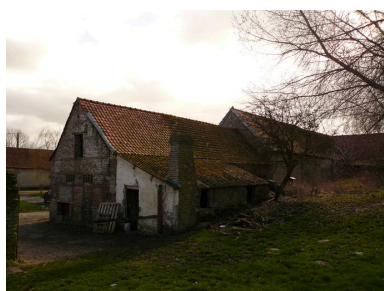
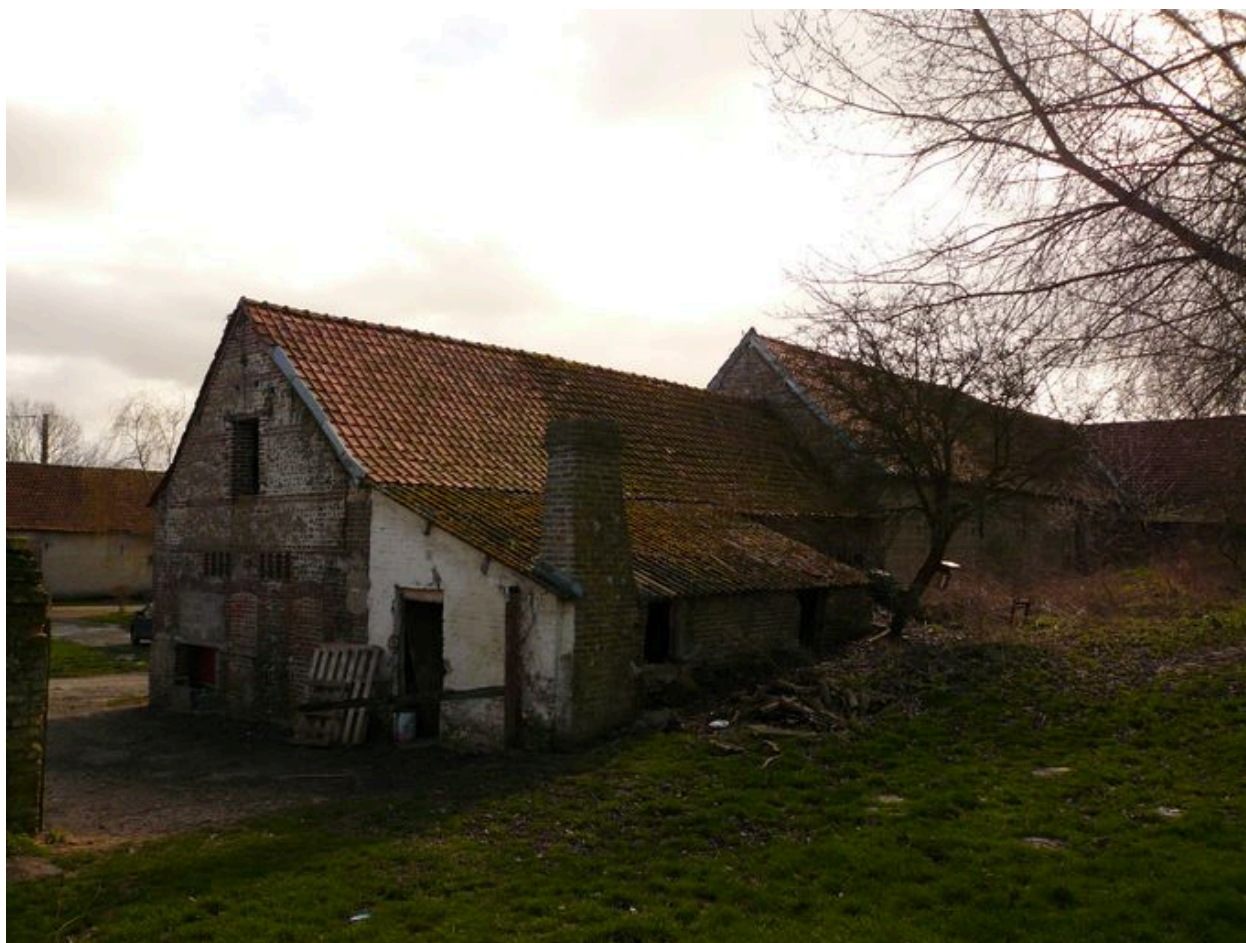
Vue postérieure de la cossetterie.
Phot. Inès Guérin
IVR22_20078005406NUCA

Vue postérieure de la cossetterie.

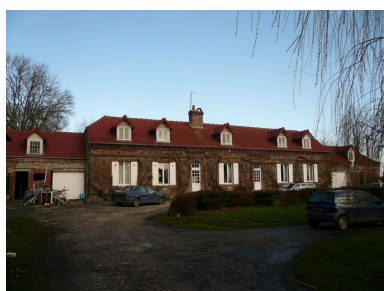
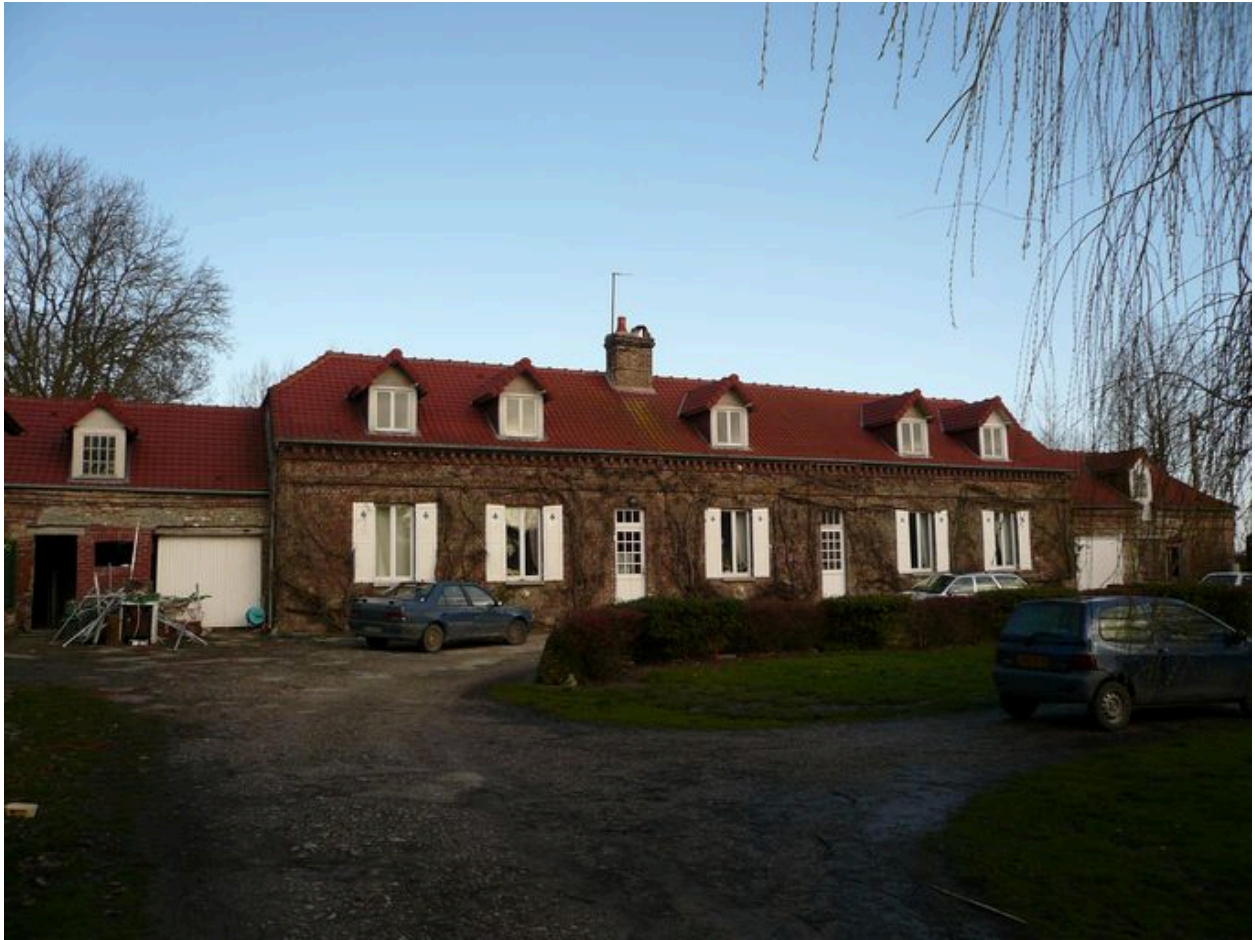
Vue du logis en fond de cour.
Phot. Inès Guérin
IVR22_20078005354NUCA

Vue du logis en fond de cour.

A l'origine, le logis disposait d'une toiture en ardoise, dépourvue de lucarnes. Les pièces étaient ainsi distribuées, d'est en ouest : une chambre, la salle d'apparat, le couloir menant de la cour au jardin situé au nord, la salle commune, la cuisine et enfin, la chambre des enfants. Le comble était occupé par le grenier permettant le stockage des récoltes. La cheminée picarde ne disposait pas de la hotte prussienne largement rencontrée dans la région.

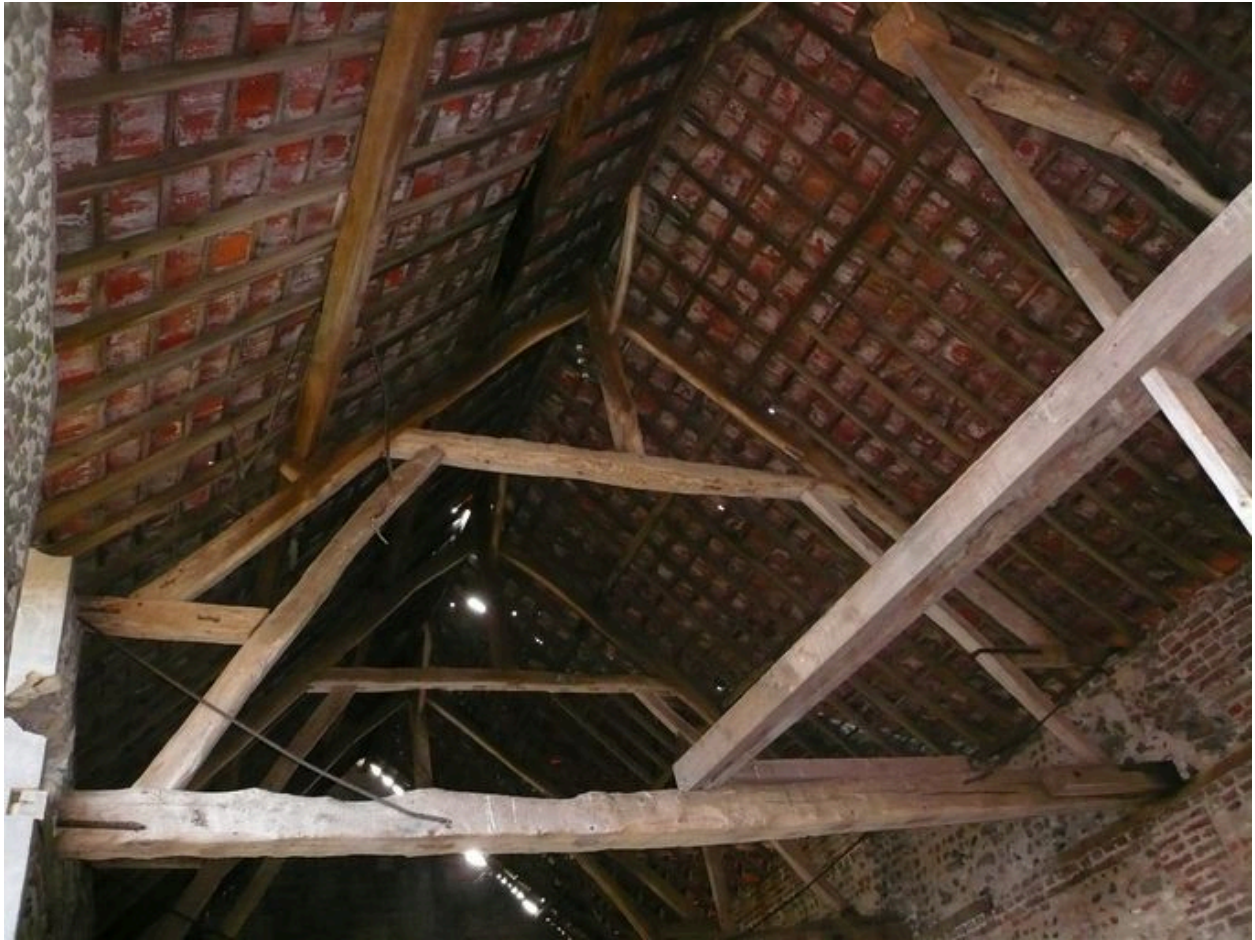
Vue d'une ferme de la cossetterie.
Phot. Inès Guérin
IVR22_20078005401NUCA

Vue d'une ferme de la cossetterie.
