Hauts-de-France, Somme  
Boismont  
Pinchefalise  
24, 26 rue du Canal

## Anciennes fermes mitoyennes

Numéro de dossier : IA80007384  
Date de l'enquête initiale : 2006  
Date(s) de rédaction : 2006  
Cadre de l'étude : inventaire préliminaire arrière-pays maritime picard  
Degré d'étude : repéré

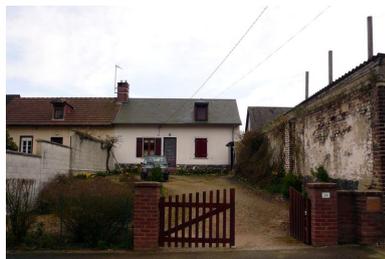
Vue générale du n°24.  
Phot. Inès Guérin  
IVR22\_20078005391NUCA

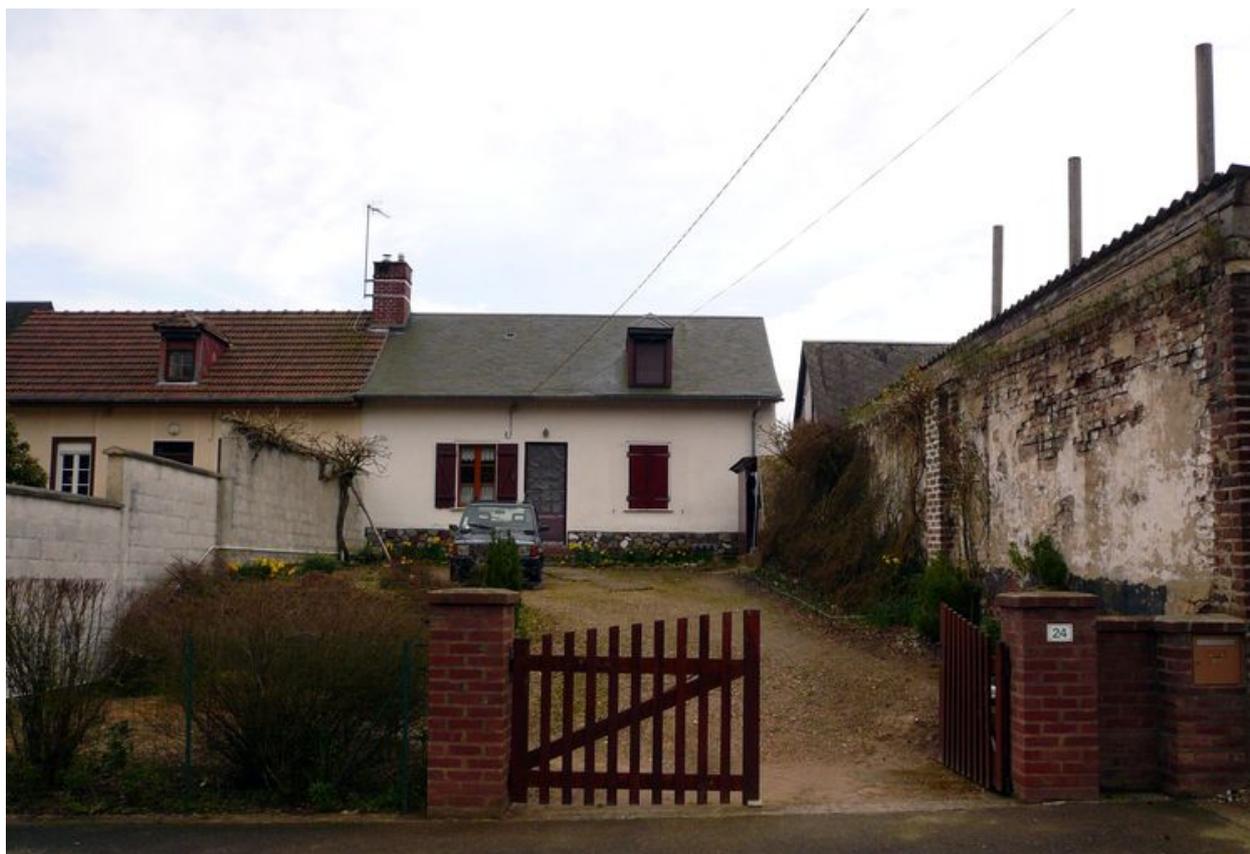
IVR22\_20078005391NUCA

Vue générale du n°24.

Ces deux fermes symétriques, séparées par un mur mitoyen, disposent de bâtiments situés sur les deux côtés d'une cour. Chaque logis, de trois travées de long, est situé en retrait de la rue, parallèlement à celle-ci. Il est en torchis et pans de bois, aujourd'hui recouvert d'un enduit de ciment badigeonné à la fleur de chaux. Les cloisons intérieures ont également reçu la même protection. Il semble que le faitage des deux logis soit constitué d'une poutre unique. Le toit à longs pans est en ardoise d'Angers. L'entrée se fait au centre de la partie habitable, directement dans la pièce commune dans laquelle la cheminée occupe une place essentielle : sa largeur en atteste. Elle était joutée de deux fours à pain de part et d'autre. Chaque logis dispose d'une chambre unique et d'une seconde pièce indépendante, permettant l'accès à la cave et au grenier. Une longue parcelle est située à l'arrière des deux logis, pour le potager et la pâture.

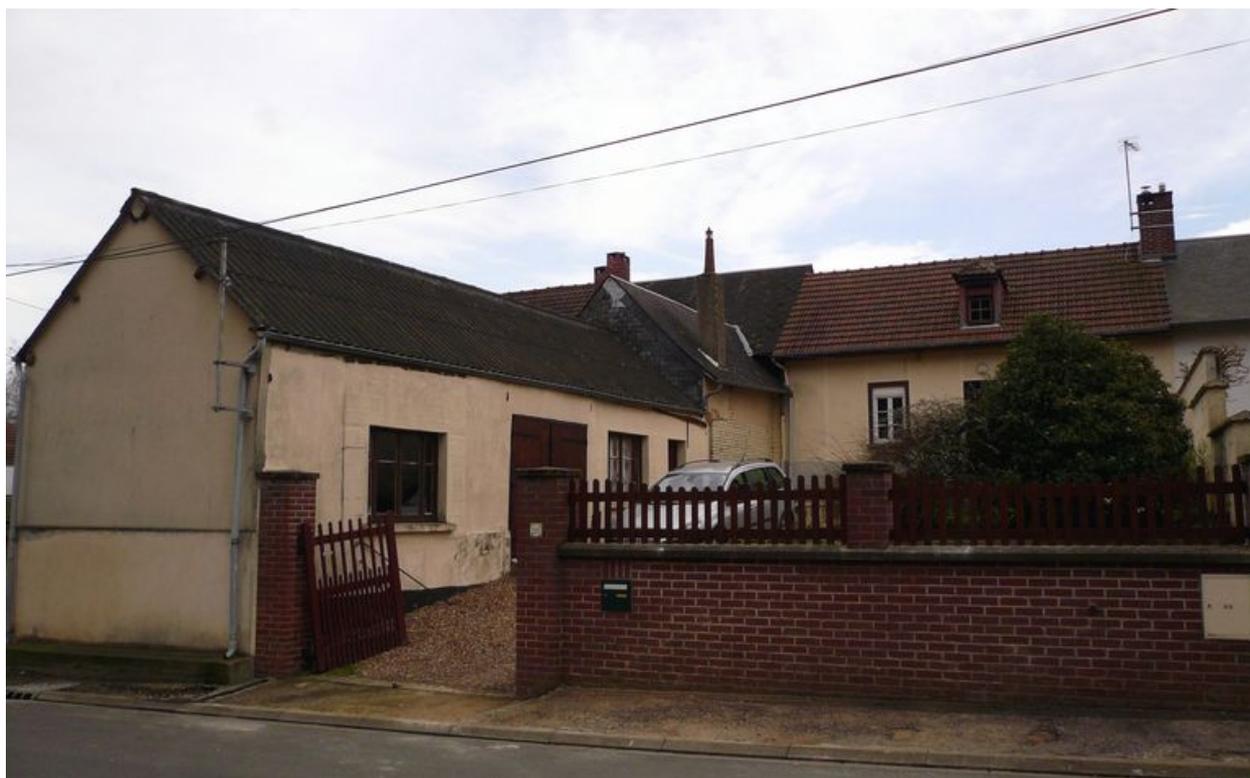
IVR22\_20078005392NUCA

Vue du n°26.
