L'habitat du village de Montreuil-sur-Brèche

Numéro de dossier : IA60005326

Cadre de l'étude : inventaire topographique Communauté de communes Oise Picarde

Dénomination : maison, ferme, magasin de commerce

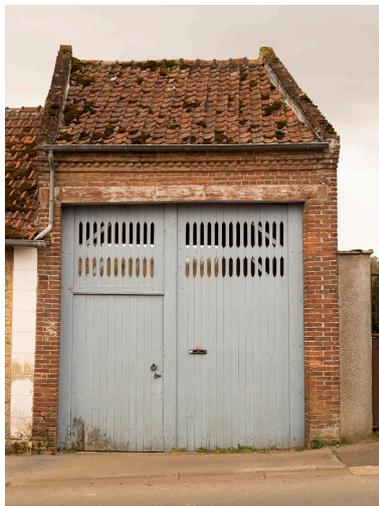
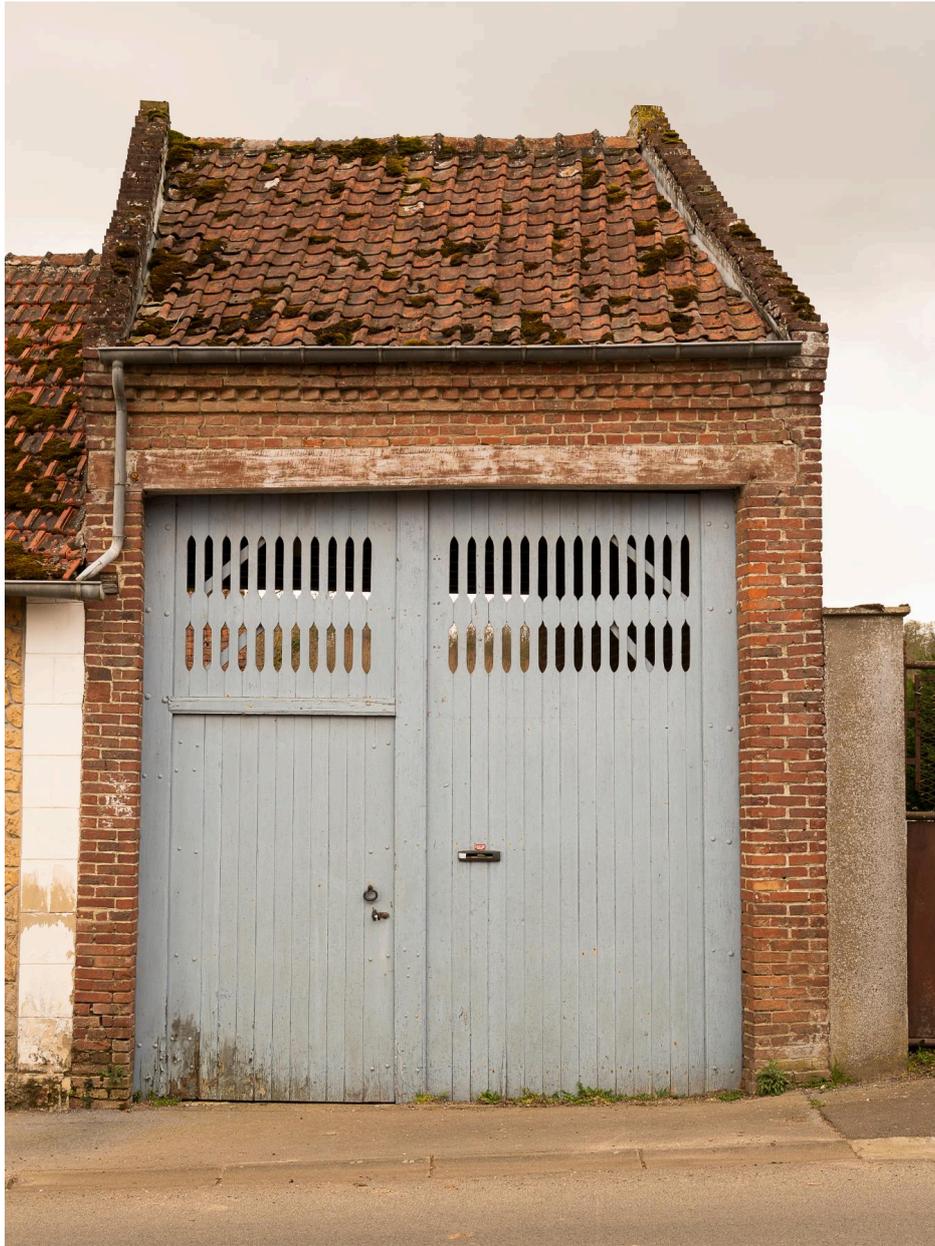
Entrée charretière, n°223 de la rue de Grandvilliers, vue prise depuis le nord.
Phot. Marc Kérignard
IVR32_20236000323NUCA

Entrée charretière, n°223 de la rue de Grandvilliers, vue prise depuis le nord.

La présence d'un logis aligné directement sur la rue et prolongé par une entrée charretière, peut souvent permettre d'identifier la maison de l'artisan. L'absence de bâtiments agricoles directement ouverts sur la rue indique en effet que cet usage n'est pas le principal. Tel est par exemple le cas du n°134 rue de Clermont (ill.) doté d'un grenier à deux lucarnes. Était-ce un ancien lieu de stockage du lin directement apporté depuis la rue ?

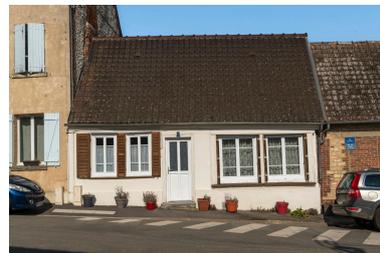
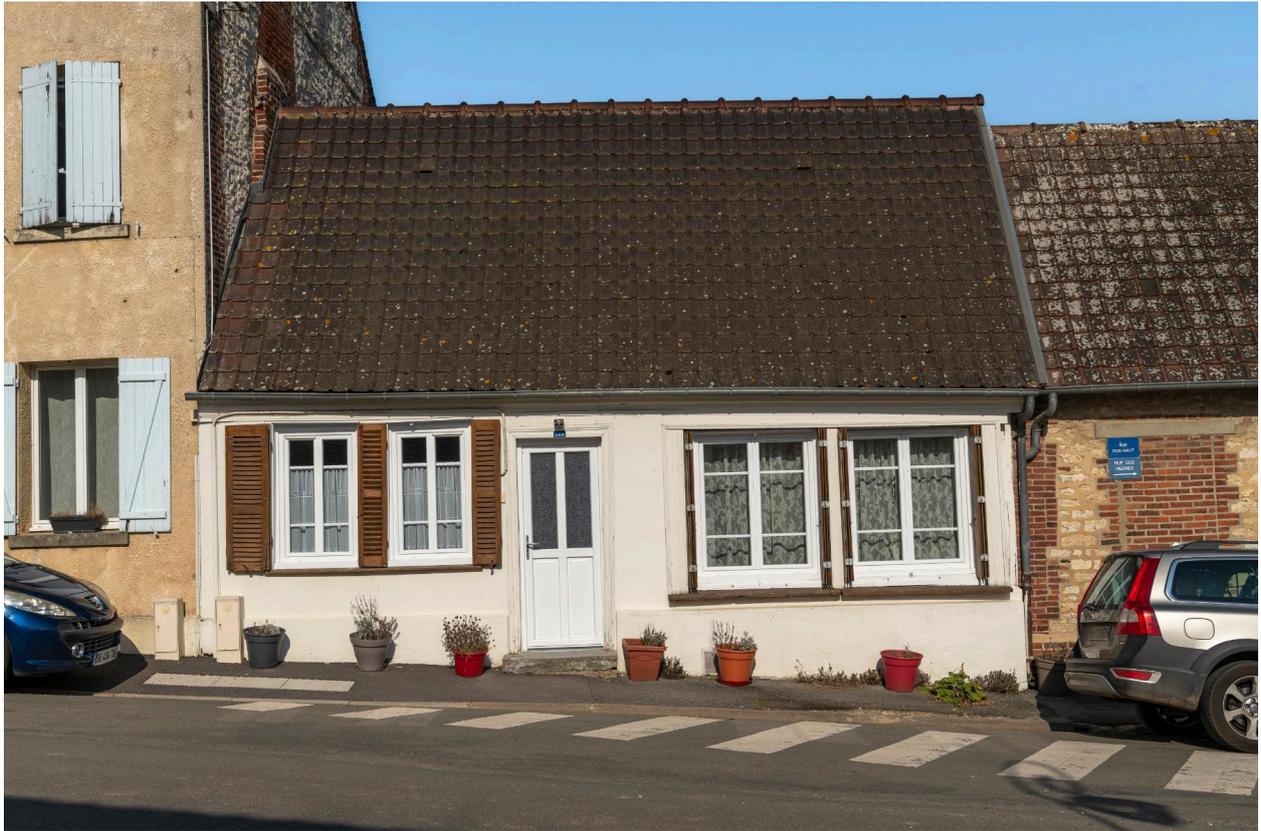
Ancien magasin de vélos, n°224 de la rue de Grandvilliers, vue prise depuis le sud.
Phot. Marc Kérignard
IVR32_20236000182NUCA

Ancien magasin de vélos, n°224 de la rue de Grandvillers, vue prise depuis le sud.

Le fait d'avoir son logis ouvert sur la rue renvoie souvent à un usage commercial permettant la vente des produits (rue Bulnoise, un ancien boulanger était installé au n°467 (ill.)). La rue de Grandvilliers est bordée de nombreuses maisons sur rue le plus souvent prolongées d'une entrée charretière pouvant renvoyer à d'anciens commerces (n°284, n°285, n°299 qui était un ancien relais de poste (ill.), n°349, n°447 (ill.)). Au n°479 devait se trouver un magasin si l'on considère la forme allongée de la baie à droite (ill.). L'existence d'un étage laisse également penser à un plan consistant en une boutique au rez-de-chaussée et une habitation à l'étage. Cette configuration se retrouve par exemple au n°232 de la rue qui abritait un autre café-épicerie au début du XX^e siècle (ill.). Juste à côté, au n°224, se trouvait une boutique de vélos, visible sur les cartes postales du début du XX^e siècle (ill.).

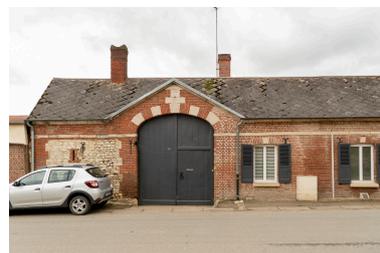
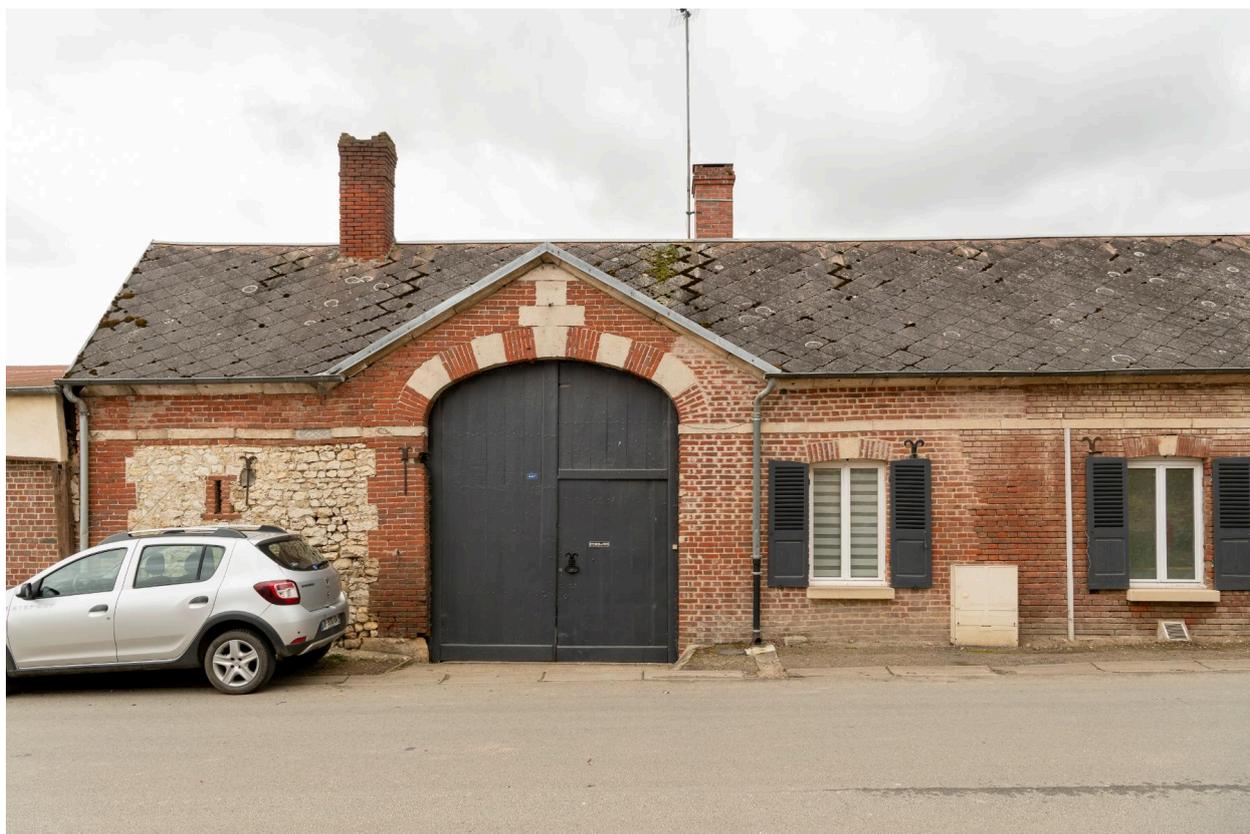
Logis sur rue avec entrée charretière, n°447 de la rue de Grandvilliers, vue prise depuis le nord.
Phot. Marc Kérignard
IVR32_20236000320NUCA

Logis sur rue avec entrée charretière, n°447 de la rue de Grandvilliers, vue prise depuis le nord.

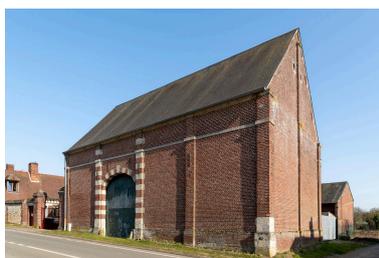
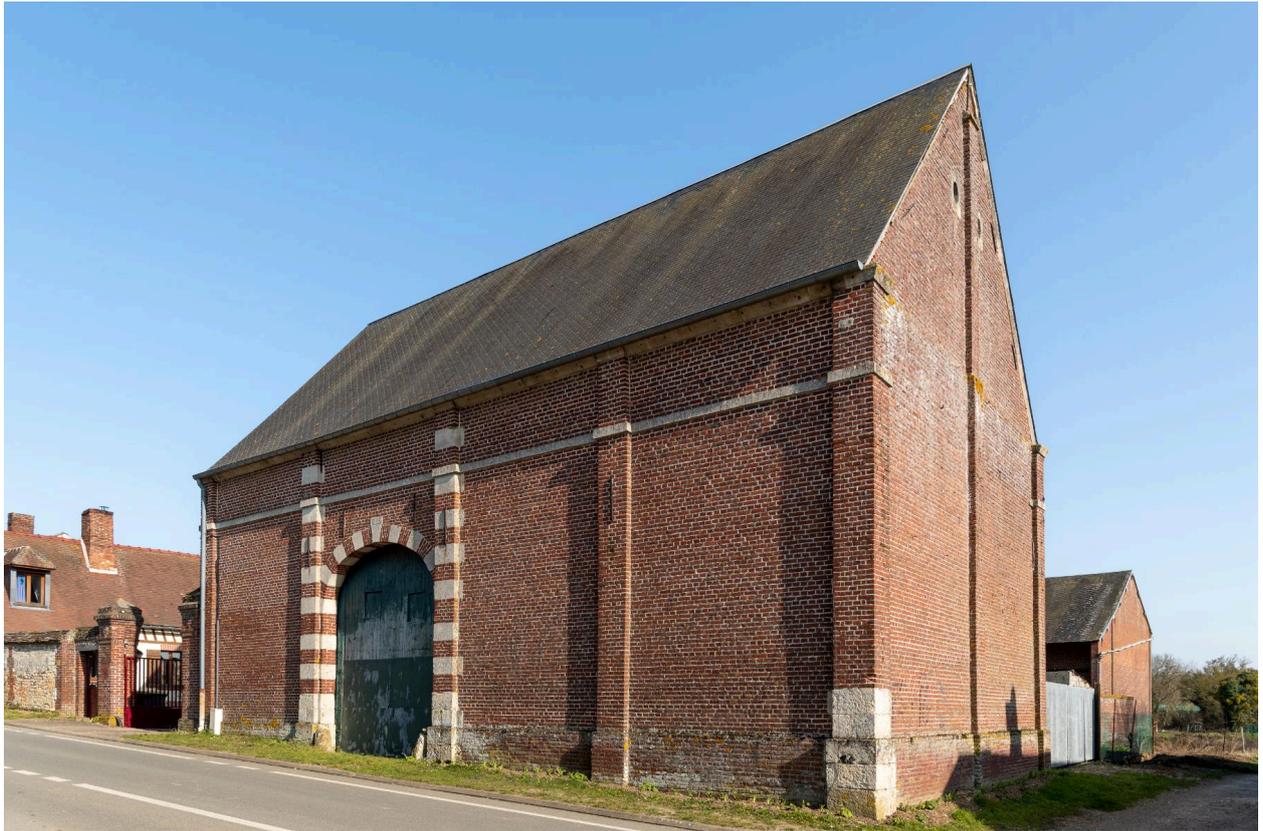
Grange de la ferme à cour au n
°544 de la rue de Grandvillers,
vue prise depuis l'ouest.
Phot. Marc Kérignard
IVR32_20236000188NUCA

Grange de la ferme à cour au n°544 de la rue de Grandvillers, vue prise depuis l'ouest.

Les bâtiments en brique sont plus nombreux à Montreuil que dans les autres villages. L'implantation d'une briqueterie au milieu du XIX^e siècle a en effet permis aux habitants de reconstruire leurs habitations. Ainsi, beaucoup de maisons portent la date de leur construction (n°189 rue de Grandvilliers en 1855 ; n°455 rue Bulnoise en 1868 ; n°191 rue de l'Église en 1855 ; n°141 de la rue de Clermont en 1877 ; rue du Cayen, le n°469 en 1897 et le n°523 en 1869, exemples tous illustrés dans ce dossier). Un type d'habitat semble se rattacher à cette période de reconstruction. Il comprend un logis aligné sur la rue et percé d'une entrée charretière inscrite dans un arc en plein cintre dont les claveaux sont en pierre ou en alternance brique et pierre. Les chambranles des baies sont travaillés en pierre tandis qu'un ou deux bandeaux décorent la façade (exemples illustrés : n°467 rue Bulnoise, n°108 rue du Prieuré, n°447 rue de Grandvilliers). Plusieurs fermes sont reconstruites en brique à cette époque comme la grange du n°544 de la rue de Grandvilliers (ill.).

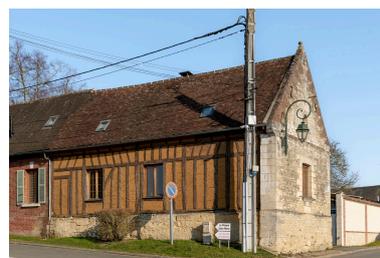
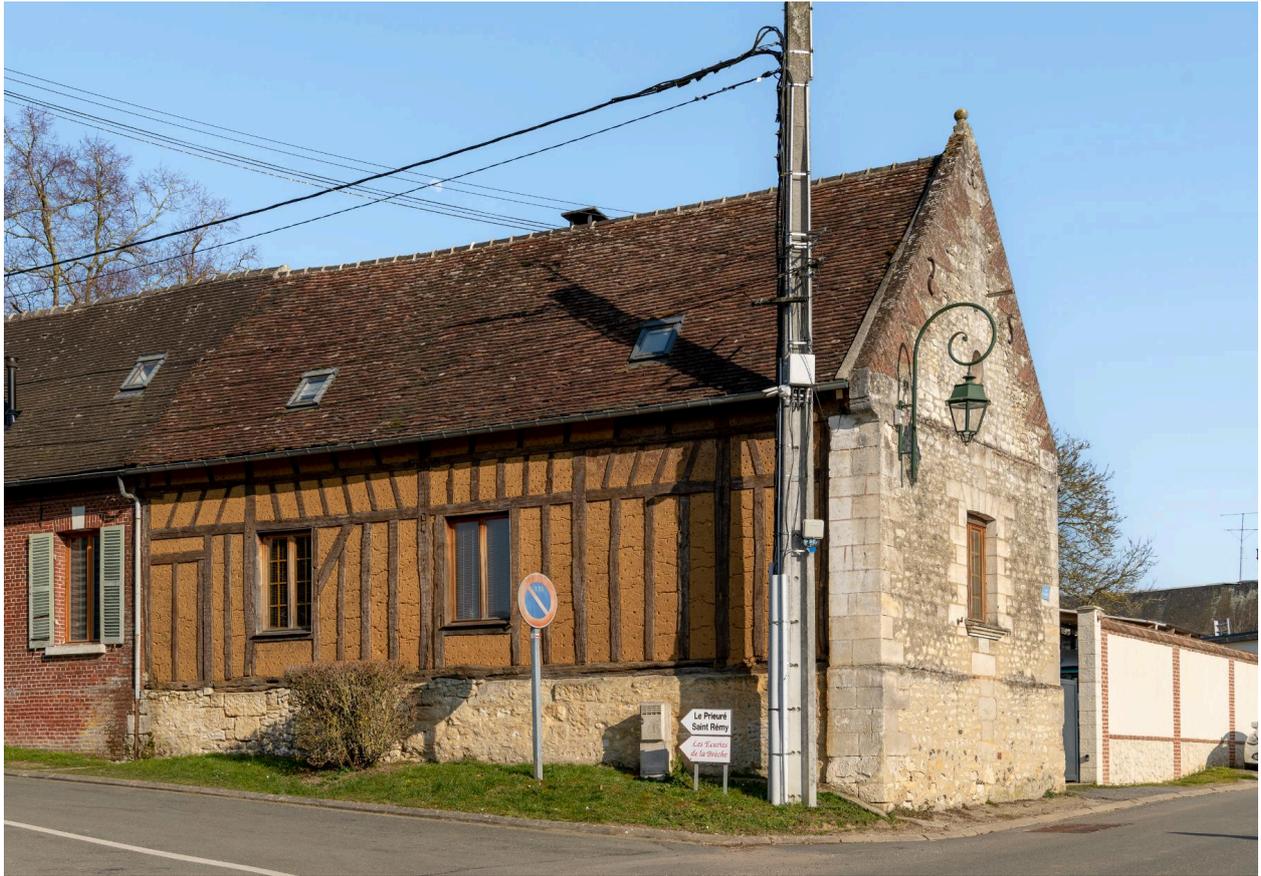
Logis sur rue, n°16 de la rue de
Clermont, vue prise depuis l'ouest.
Phot. Marc Kérignard
IVR32_20236000196NUCA

Logis sur rue, n°16 de la rue de Clermont, vue prise depuis l'ouest.

Au n°16 (ill.), le bâtiment implanté perpendiculairement à la rue de Clermont présente la même mise en œuvre que celui du n°96. Faisait-il partie du même domaine agricole dépendant de la ferme de Ponceaux ?

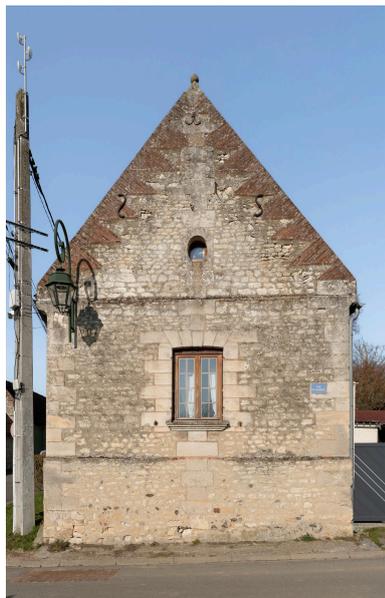
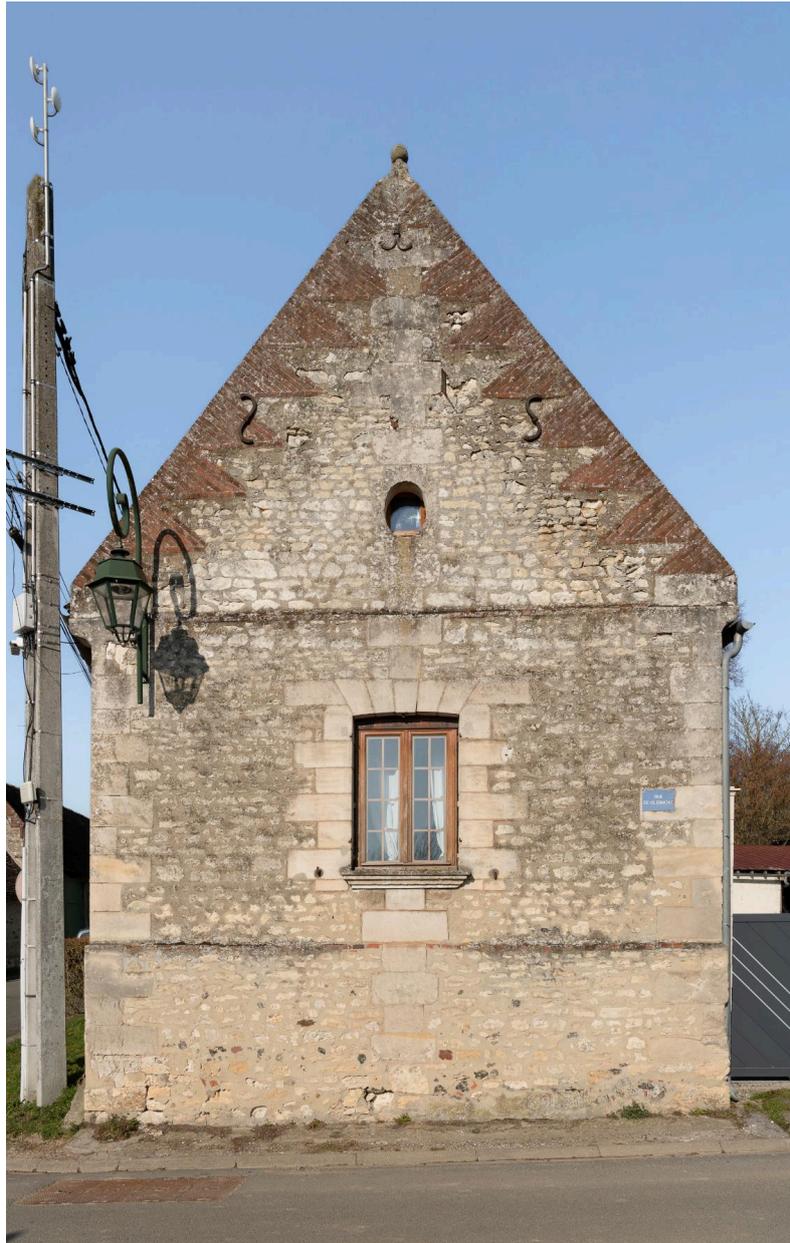
Mur-pignon en pierre, n°16 de la rue
de Clermont, vue prise depuis le sud.
Phot. Marc Kérignard
IVR32_20236000197NUCA

Mur-pignon en pierre, n° 16 de la rue de Clermont, vue prise depuis le sud.

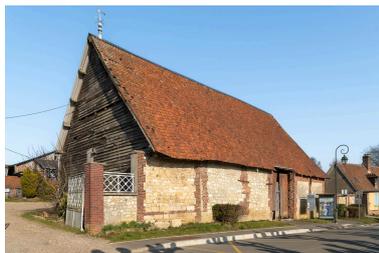
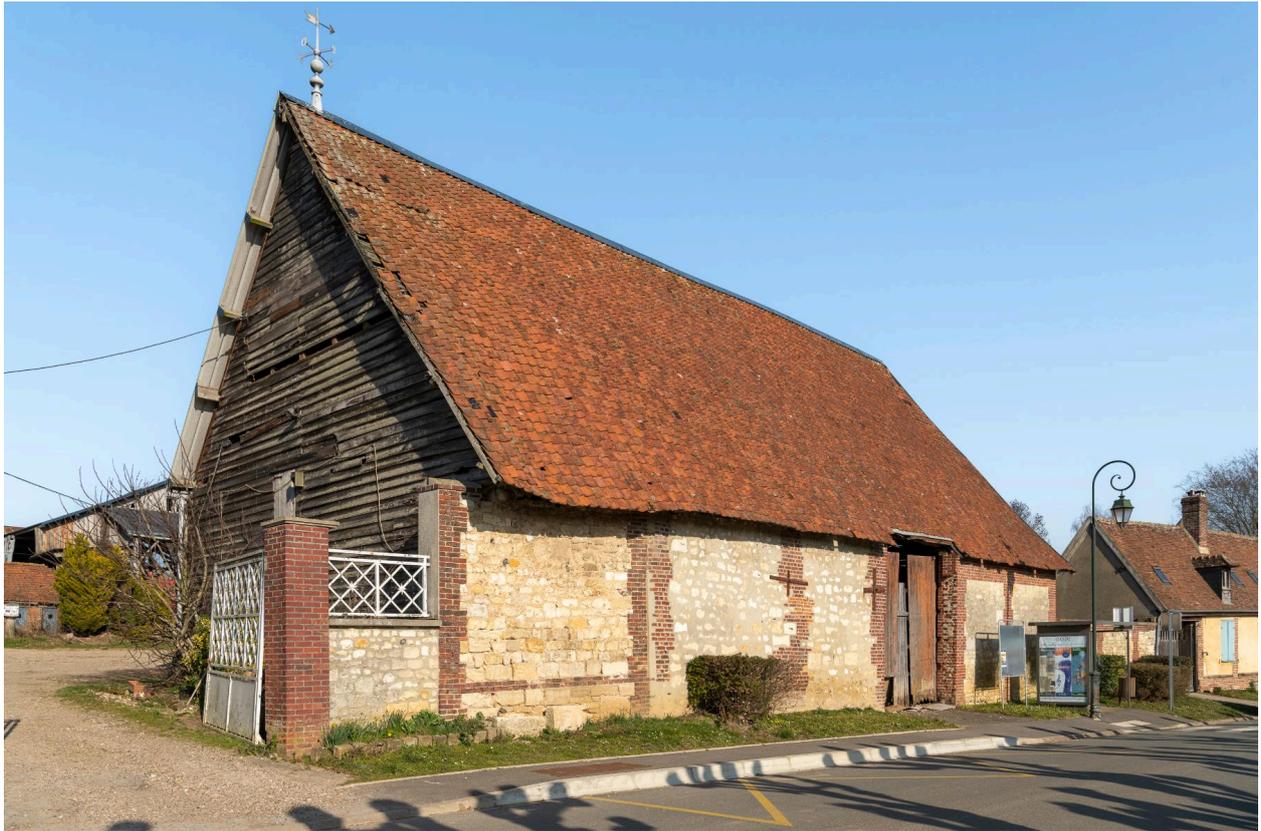
Grange sur rue, n°96 de
la rue de Clermont, vue
prise depuis le sud-ouest.
Phot. Marc Kérignard
IVR32_20236000200NUCA

Grange sur rue, n°96 de la rue de Clermont, vue prise depuis le sud-ouest.

Au n°96 de la rue de Clermont (ill.) se trouve par exemple une vaste ferme à cour qui était déjà figurée sur le cadastre napoléonien au début du XIX^e siècle. Un pigeonnier était même implanté dans la cour, indiquant la qualité seigneuriale de la ferme. Était-elle liée à la ferme de Ponceaux ? Toujours en activité, la grange alignée sur la rue et percée d'une entrée charretière ainsi que le bâtiment implanté perpendiculairement à la rue (aujourd'hui le logis) sont encore en place et pourraient remonter à la seconde moitié du XVIII^e siècle (analyse stylistique notamment de la forme de la corniche de la façade occidentale du logis actuel).

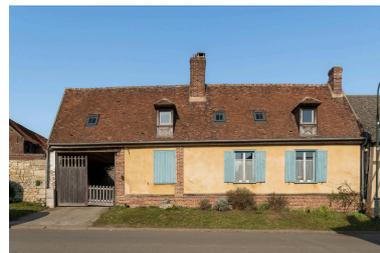
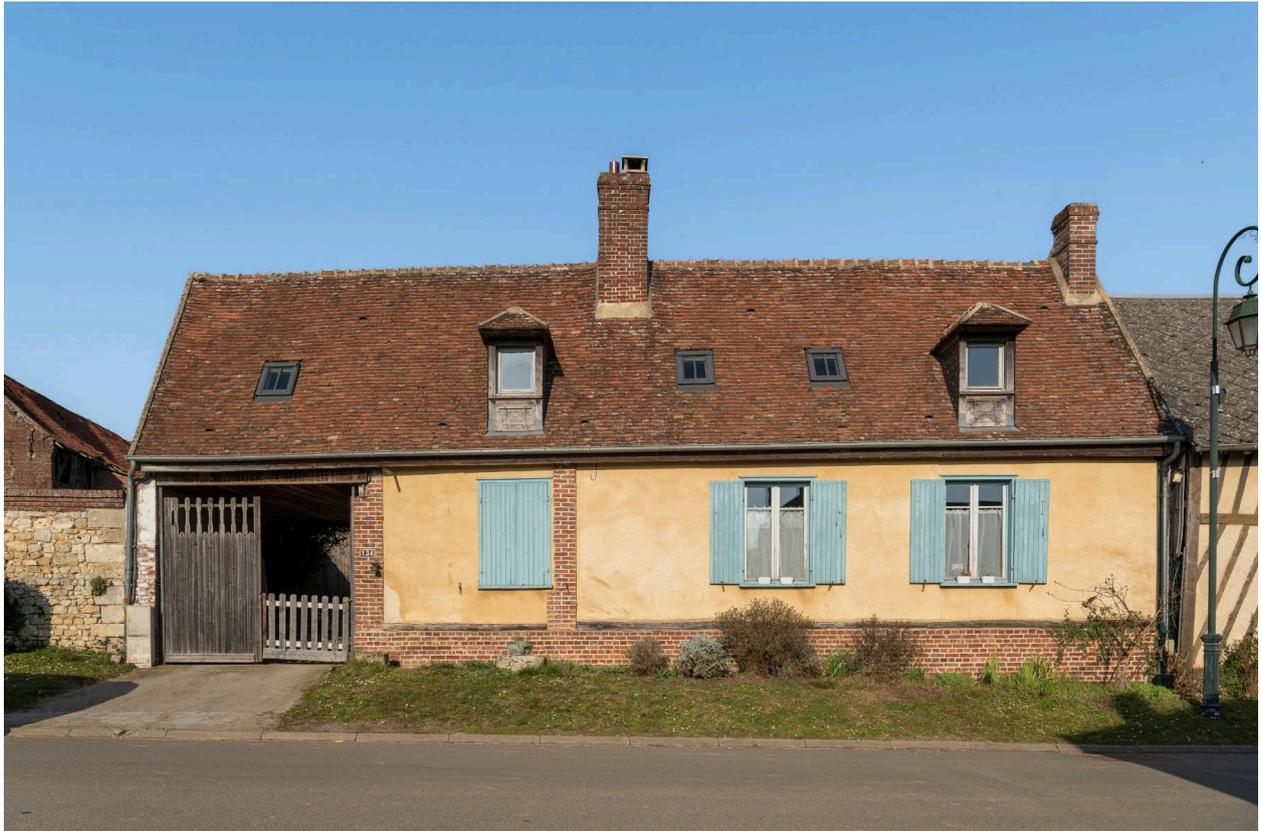
Logis sur rue avec entrée
charretière, n°134 de la rue de
Clermont, vue prise depuis le sud.
Phot. Marc Kérignard
IVR32_20236000201NUCA

Logis sur rue avec entrée charretière, n° 134 de la rue de Clermont, vue prise depuis le sud.

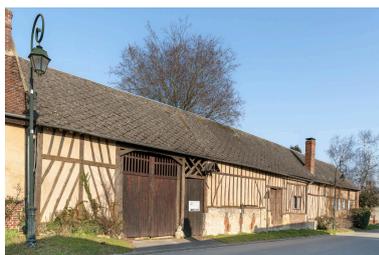
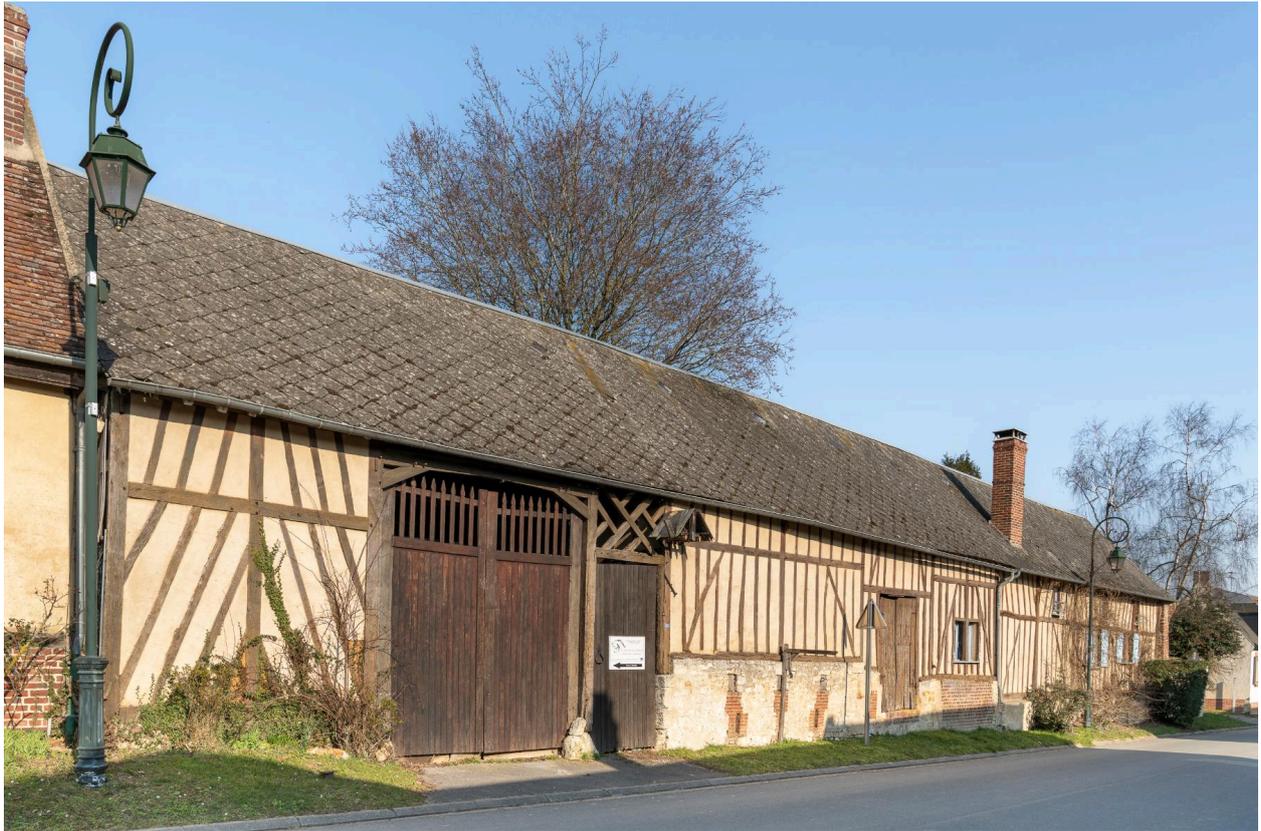
Bâtiments agricoles et
entrée charretière, n°154
de la rue de Clermont, vue
prise depuis le sud-ouest.
Phot. Marc Kérignard
IVR32_20236000202NUCA

Bâtiments agricoles et entrée charretière, n°154 de la rue de Clermont, vue prise depuis le sud-ouest.

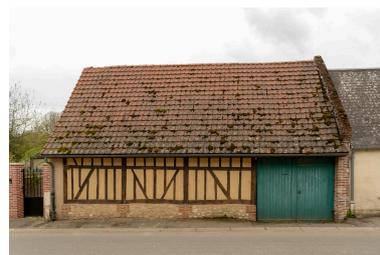
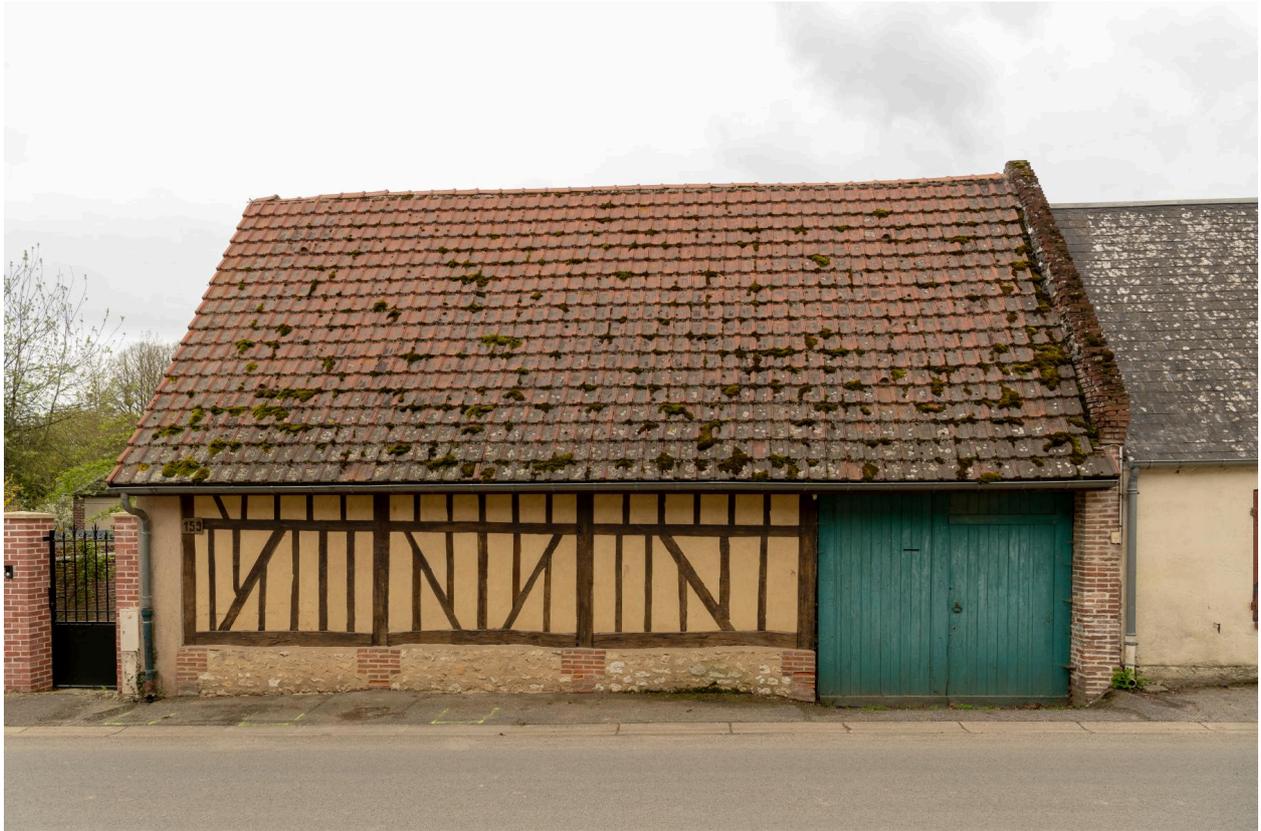
Grange sur rue, n°159 de la rue de
Clermont, vue prise depuis le nord.
Phot. Marc Kérignard
IVR32_20236000392NUCA

Grange sur rue, n°159 de la rue de Clermont, vue prise depuis le nord.

Enfin, les matériaux employés en couverture ont également évolué au cours du temps. La plus grande rupture est celle de l'interdiction du chaume dans la première moitié du XIX^e siècle en raison du risque d'incendie. Il recule alors peu à peu dans les décomptes des recensements de population. En effet, en 1831, sur les 226 maisons du village, 203 sont en chaume. En 1861, elles ne sont plus que 39 sur 223. Une habitation conserve encore aujourd'hui une forme de toit très basse qui laisse supposer la présence ancienne du chaume comme la petite grange sur rue au n°159 rue de Clermont (ill.).

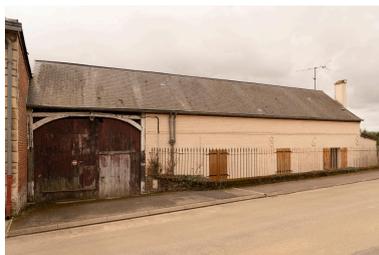
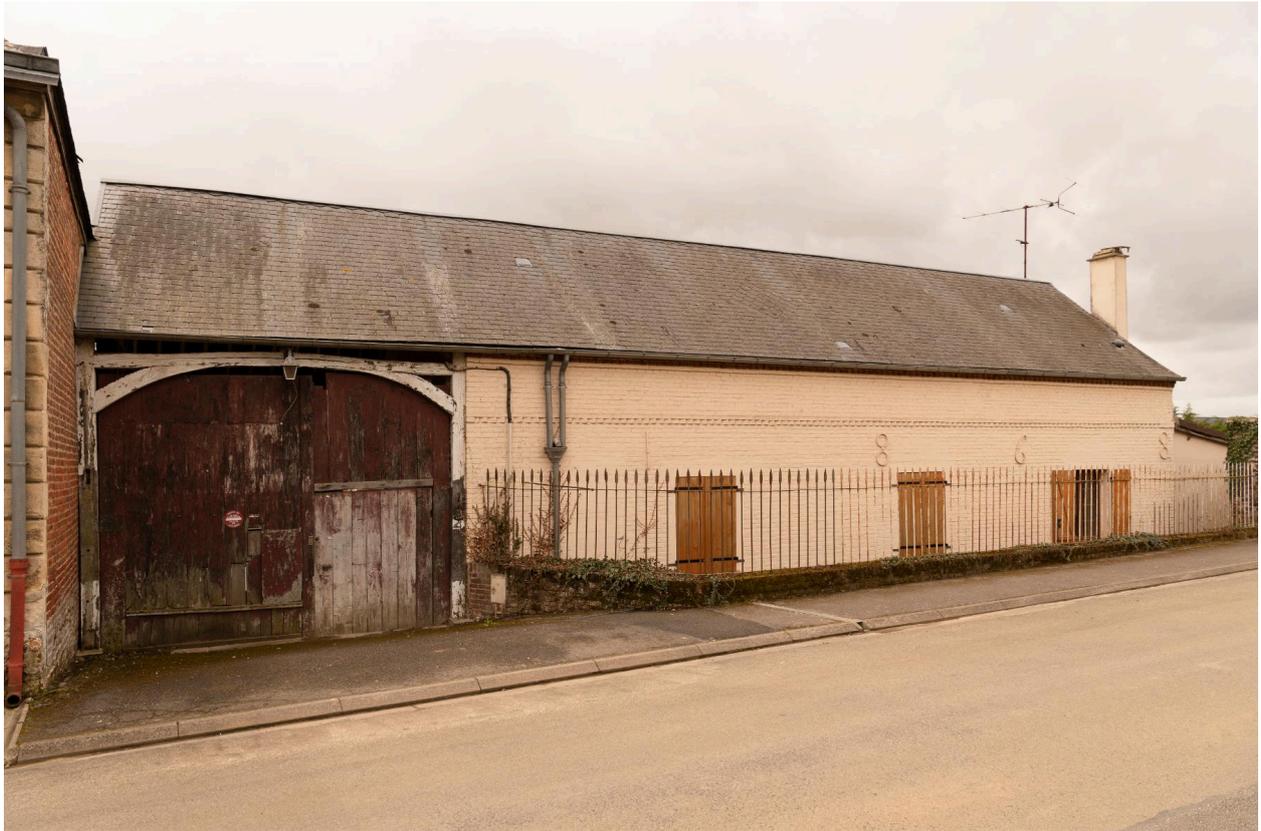
Logis sur rue avec entrée
charretière, 1868, n°255 de la rue
Bulnoise, vue prise depuis le nord.
Phot. Marc Kérignard
IVR32_20236000309NUCA

Logis sur rue avec entrée charretière, 1868, n°255 de la rue Bulnoise, vue prise depuis le nord.

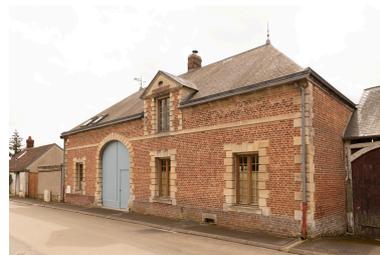
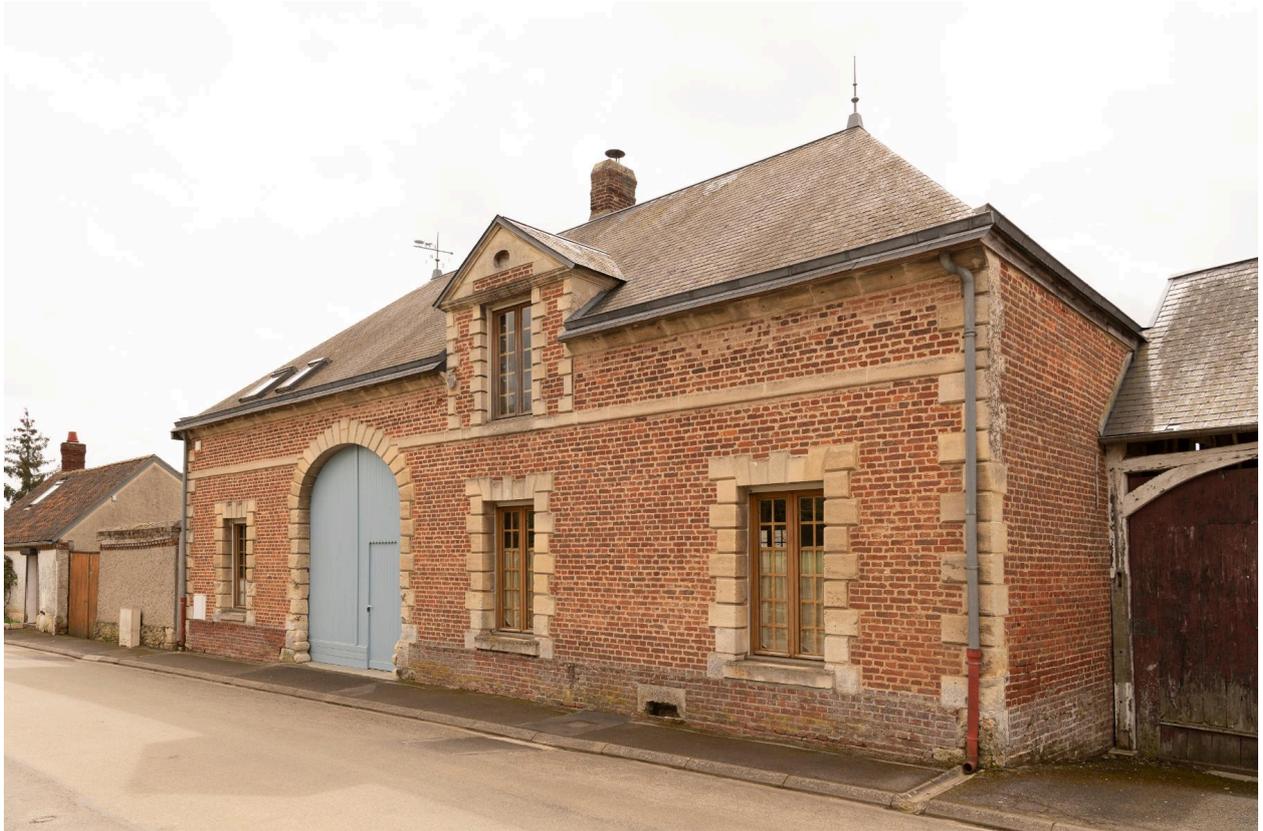
Ancienne boulangerie, n
°467 de la rue Bulnoise, vue
prise depuis le nord-ouest.
Phot. Marc Kérignard
IVR32_20236000308NUCA

Ancienne boulangerie, n°467 de la rue Bulnoise, vue prise depuis le nord-ouest.

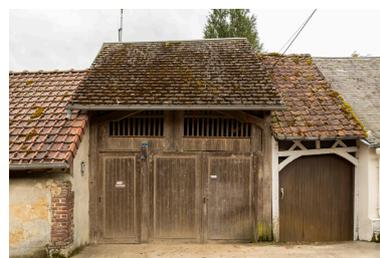
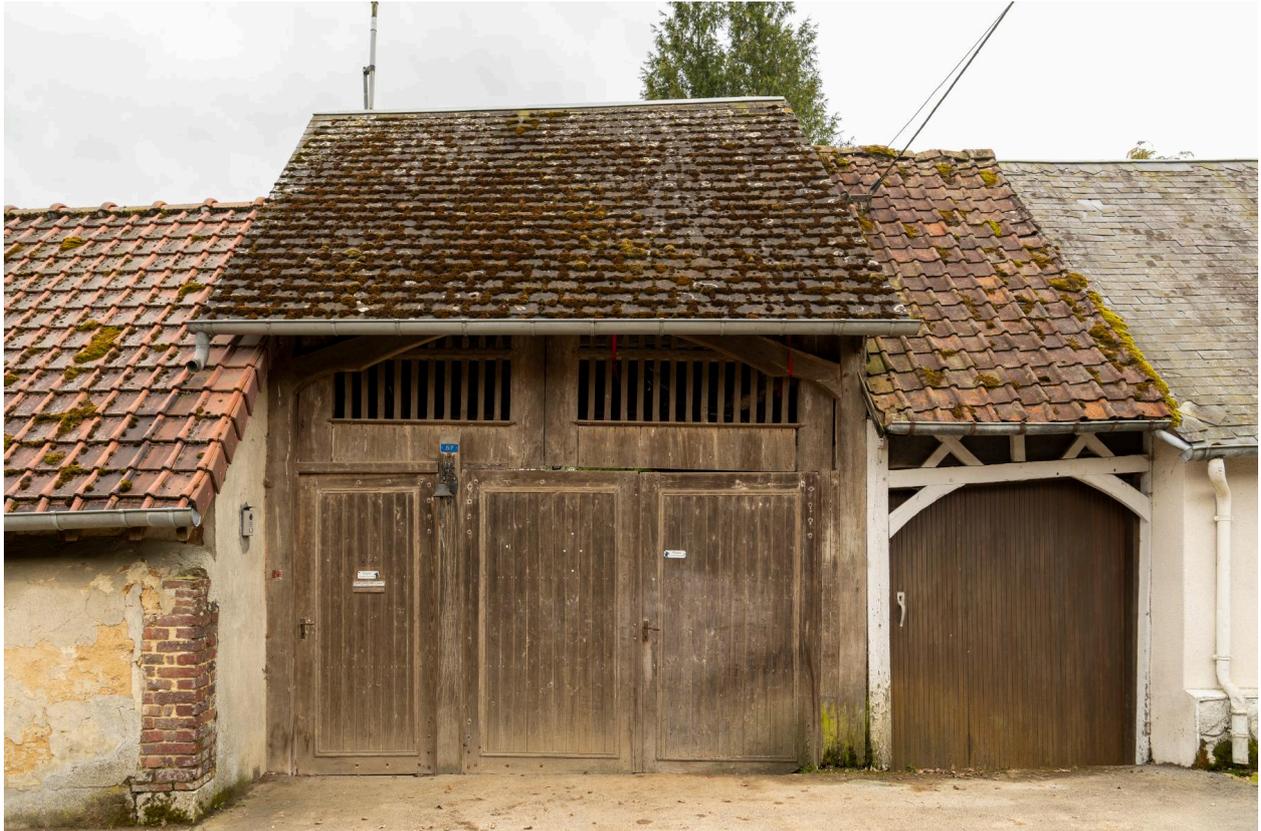
Entrée charretière et porte
piétonne, n°57 de la rue de
l'Abreuvoir, vue prise depuis le nord.
Phot. Marc Kérignard
IVR32_20236000395NUCA

Entrée charretière et porte piétonne, n°57 de la rue de l'Abreuvoir, vue prise depuis le nord.

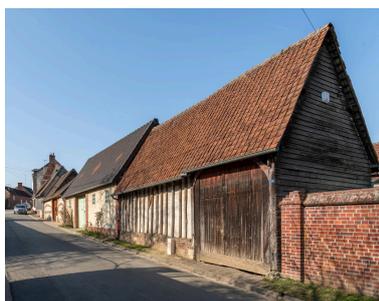
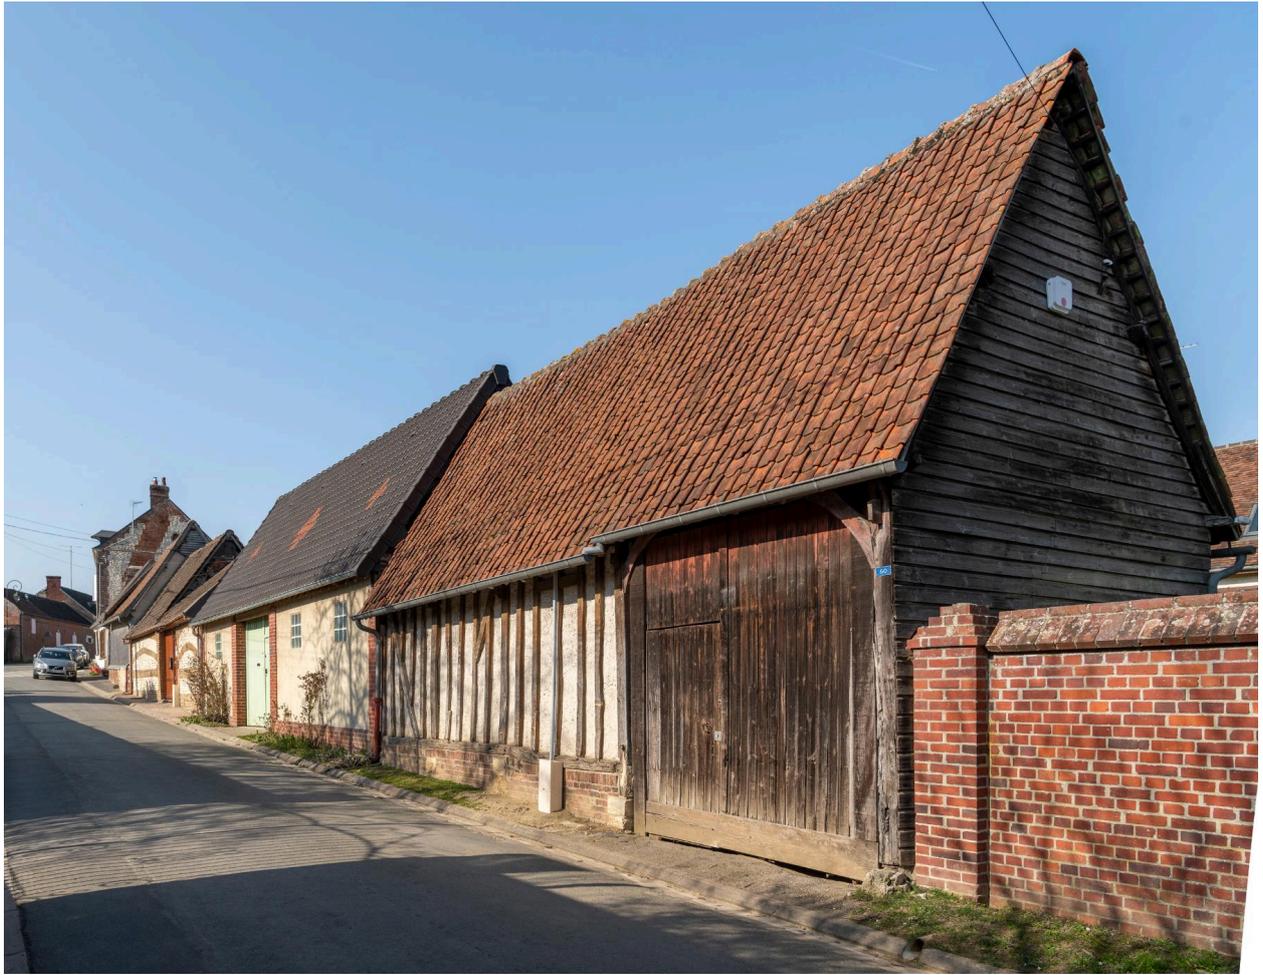
Grange sur rue, n°50 de la rue
d'En Haut, vue prise depuis l'est.
Phot. Marc Kérignard
IVR32_20236000186NUCA

Grange sur rue, n°50 de la rue d'En Haut, vue prise depuis l'est.

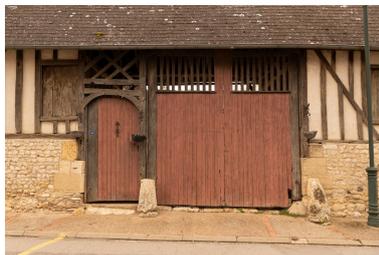
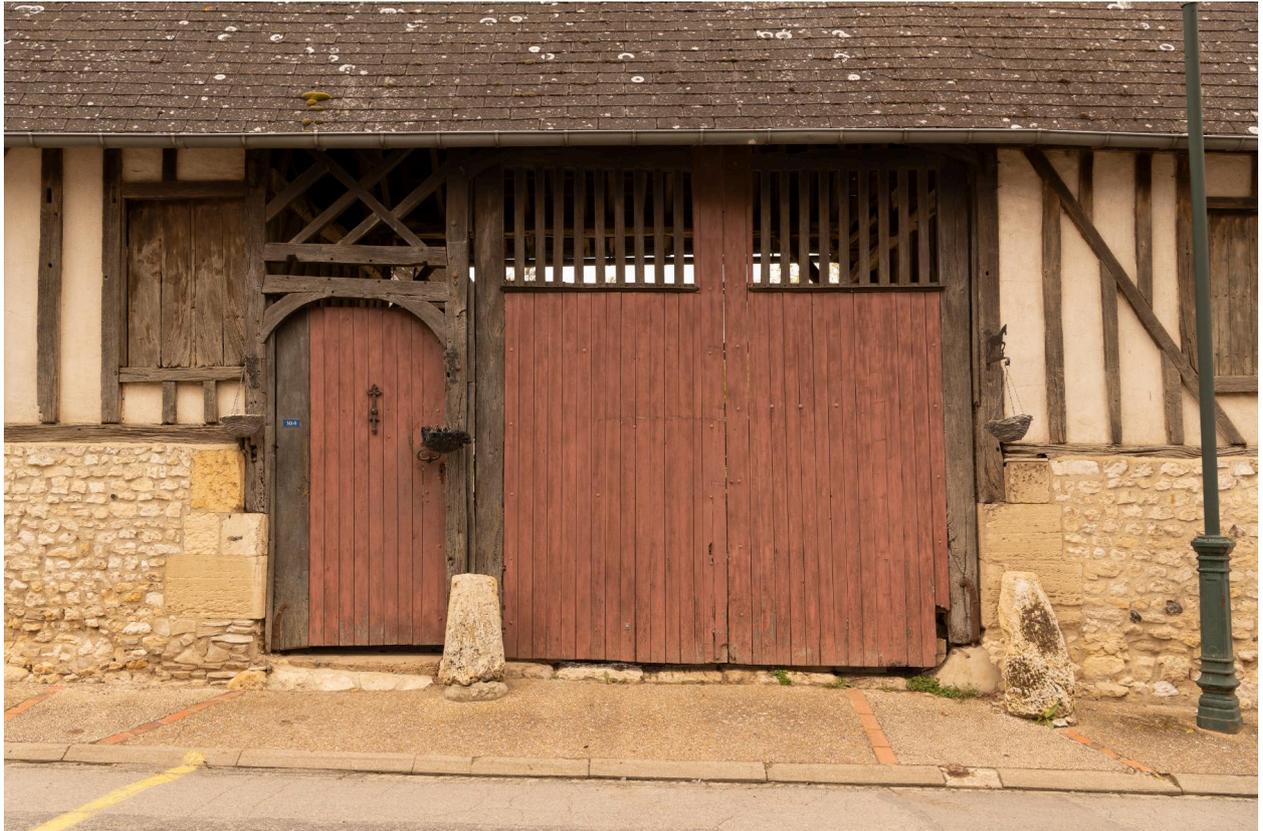
Entrée charretière et porte piétonne, n°184 de la rue de l'Église, vue prise depuis le sud.

Enfin, un remarquable exemple de ferme picarde se situe au n°184 de la rue de l'Église (ill.). Elle se structure autour d'une vaste grange percée de portes à engranger, d'une porte charretière accompagnée d'une porte piétonne à imposte ajourée et d'un atelier dans la partie droite du bâtiment.

Le torchis pan de bois a été privilégié dans la construction des fermes picardes dont les granges sont visibles depuis la rue (exemples aux n°184 rue de l'Église (ill.), n°74 rue d'En Haut, n°85 rue du Prieuré (ill.)).

Des chasse-roues encore conservés étaient faits de grosses bornes en pierre de forme allongées et arrondies qui permettaient aux roues des charrettes de se redresser quand elles les percutaient. Ils sont encore conservés au n°184 de la rue de l'Église (ill.).

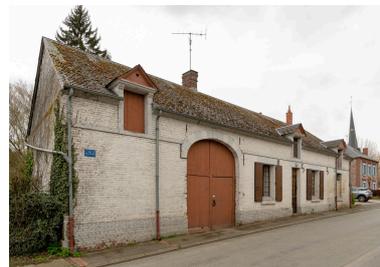
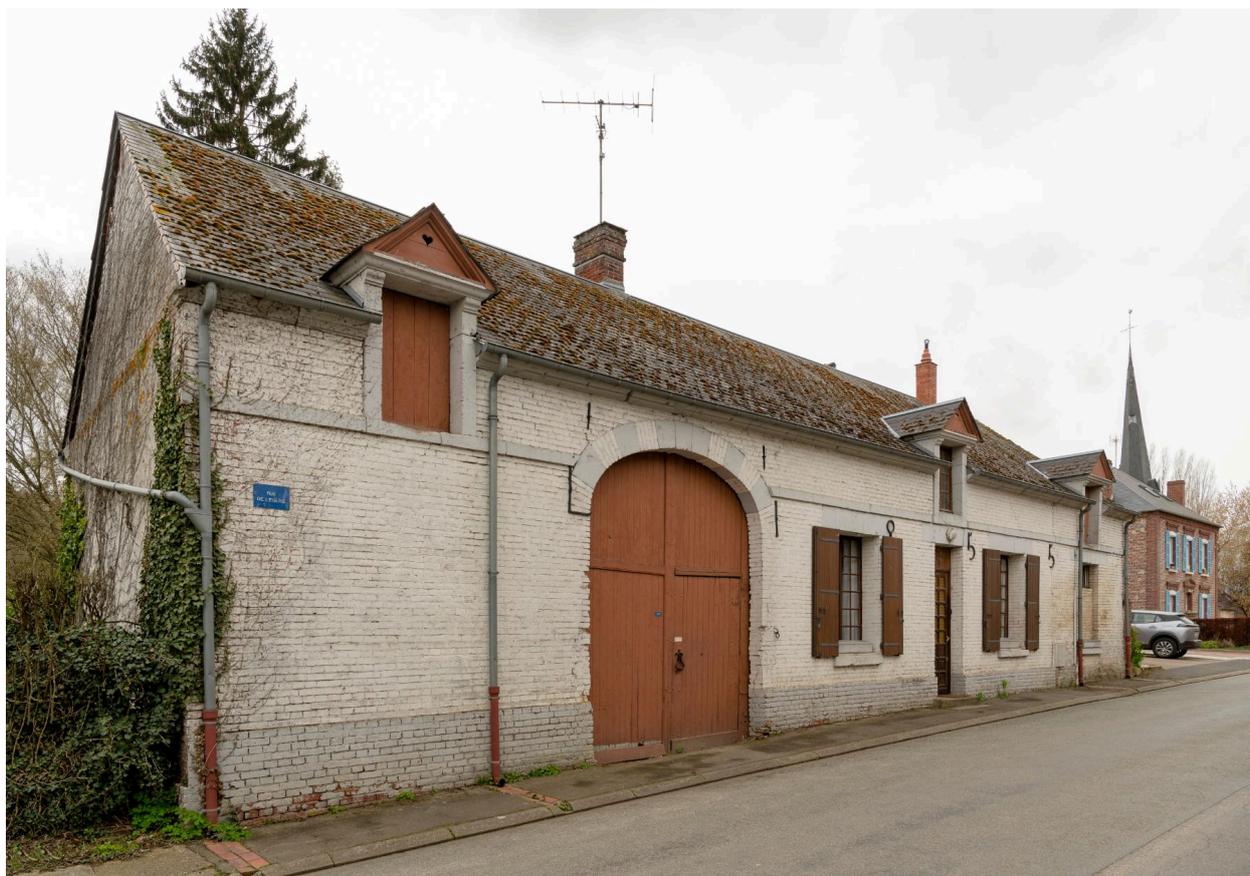
Logis sur rue avec entrée charretière, 1855, n°191 de la rue de l'Église, vue prise depuis le nord-est.

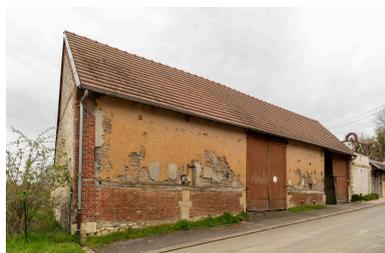
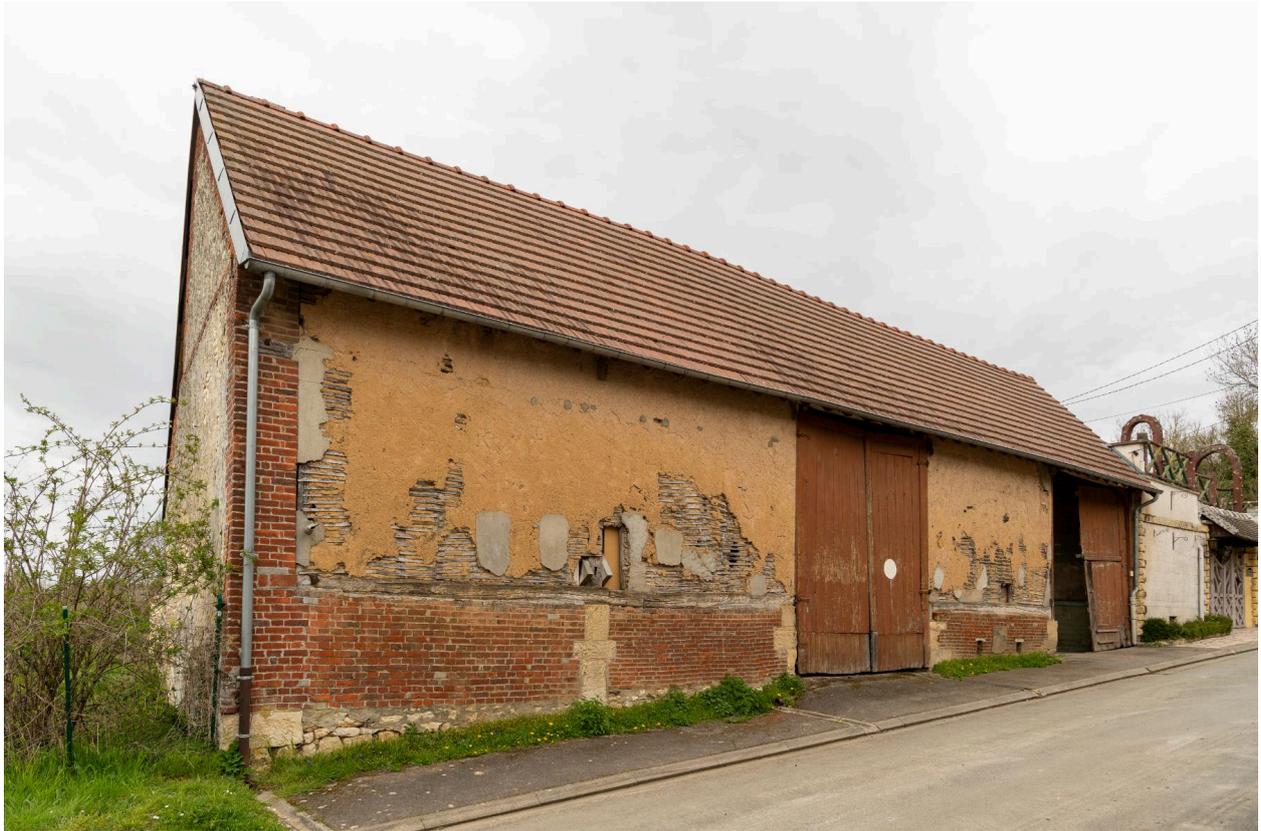
Grange sur rue, n°85 de la rue du Prieuré, vue prise depuis le sud-est.
