L'habitat du village de Montreuil-sur-Brèche

Numéro de dossier : IA60005326

Cadre de l'étude : inventaire topographique Communauté de communes Oise Picarde

Dénomination : maison, ferme, magasin de commerce

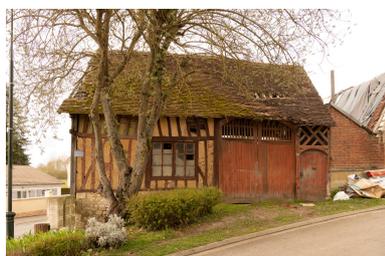
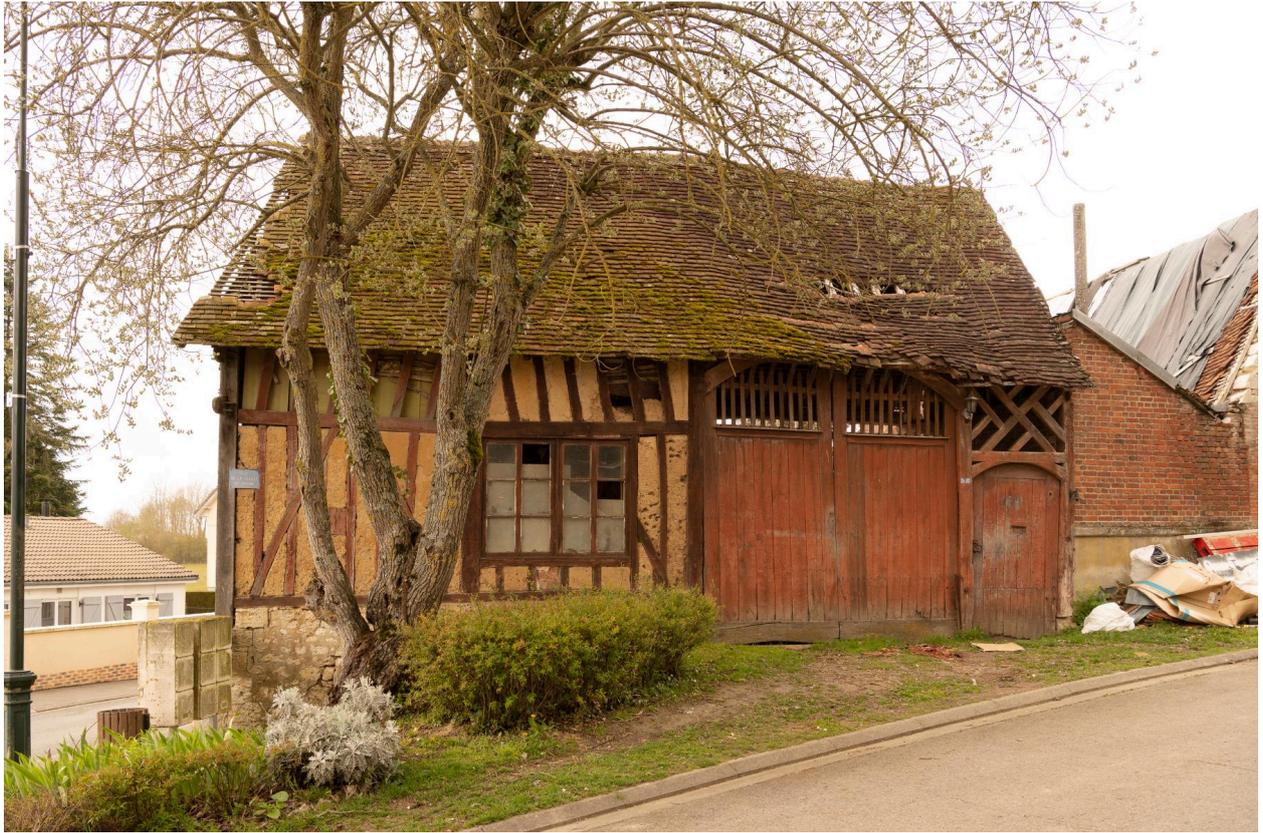
Ancien logis d'artisan, n°17 de la rue de la Vallée de Crème, vue prise depuis l'est.

L'habitat ancien du village se distingue par le nombre important de portes charretières anciennes qui comprennent deux battants surmontés de tiges pointues sculptées. D'éloquents exemples sont visibles dans le quartier de Couvremont (n°149 de la rue de l'Abreuvoir (ill.), n^{os} 1, 197 (ill.) et 227 (ill.) de la rue de Couvremont). Elles sont parfois accompagnées d'une porte piétonne surmontée d'une imposte ajourée décorée de motifs géométriques (n°184 rue de l'Église, n°154 rue de Clermont, n°149 rue de l'Abreuvoir, n°17 de la rue de la Vallée Crème, exemples tous illustrés).

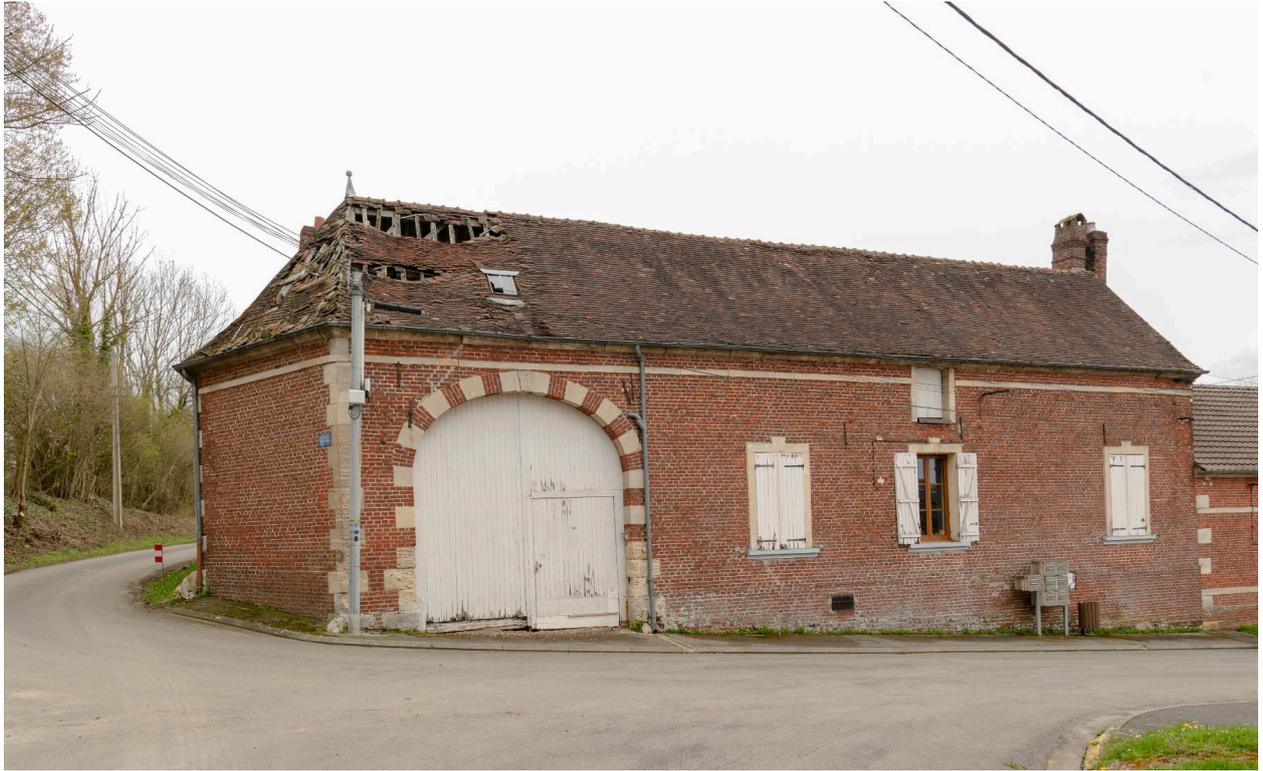
Ferme à cour, n°108 rue du Prieuré, vue prise depuis l'ouest.

D'autres fermes à cour plus récentes ont été reconstruites en brique dans la seconde moitié du XIX^e siècle comme au n°108 de la rue du Prieuré (ill.).
