Hauts-de-France, Aisne
Soucy
10 rue de la Fontaine

Maison

Numéro de dossier : IA00067129
Date de l'enquête initiale : 1985
Date(s) de rédaction : 1989
Cadre de l'étude : inventaire topographique canton de Villers-Cotterêts
Degré d'étude : étudié

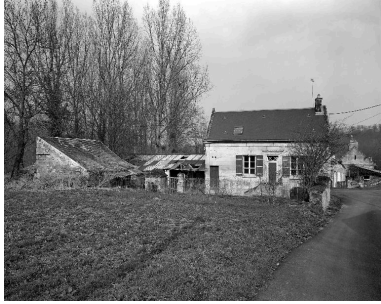
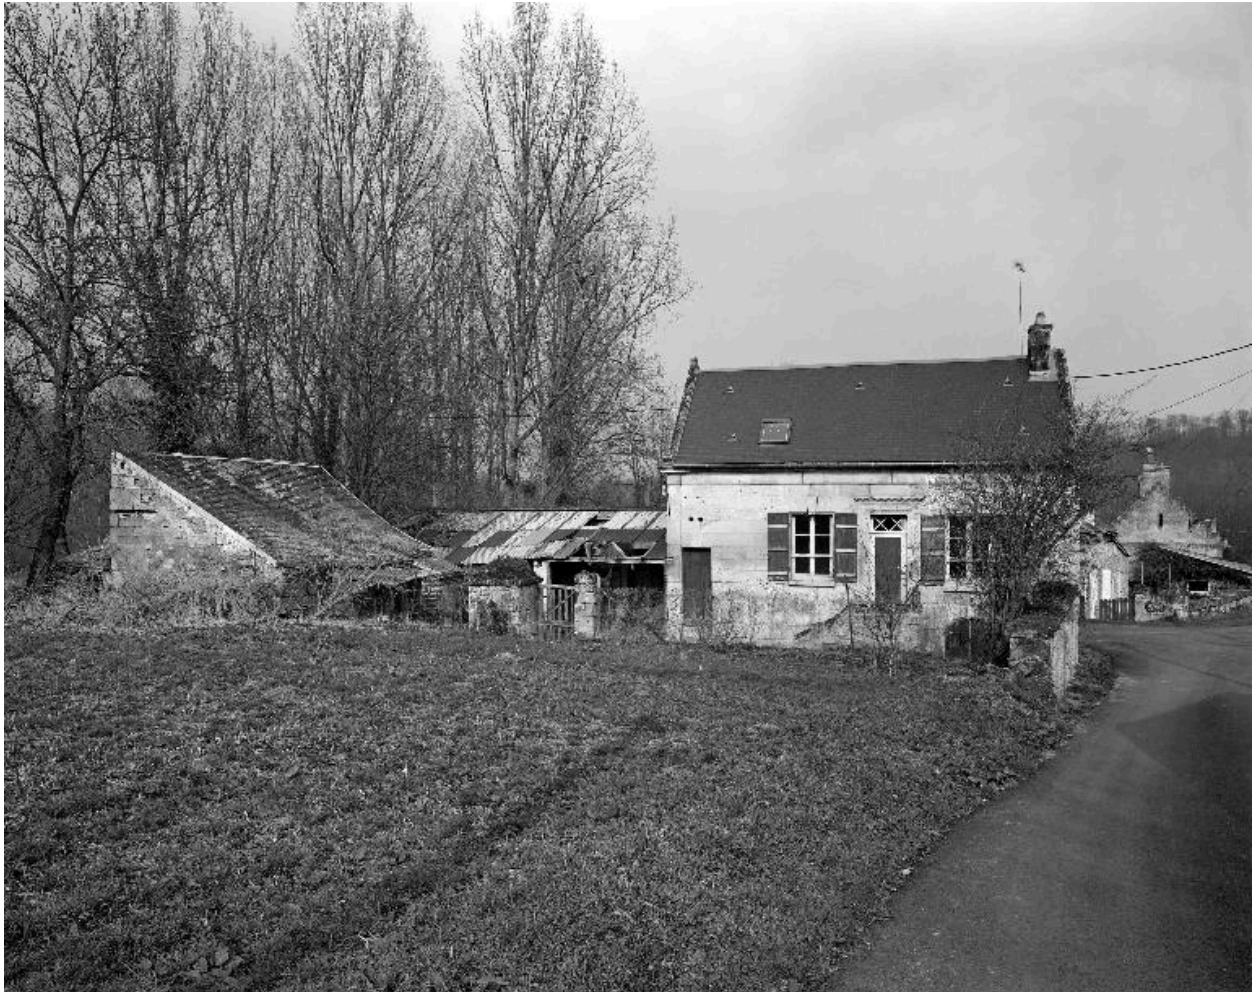
Phot. Thierry Lefébure
IVR22_19930200272V

Vue d'ensemble sud-ouest de la maison et de ses annexes.

La maison et ses annexes sont bâties en calcaire. La pierre de taille, de moyen appareil, est employée pour la façade sur cour, de même que pour le puits. Le moellon - avec chaînages en pierre de taille - est utilisé pour les autres élévations de la maison et pour la resserre nord-ouest. Un modeste décor architectural n'est visible que sur la façade de la maison (pilastres d'angle et chambranle mouluré autour de la porte). Un toit à longs pans et pignons découverts en ardoise abrite la maison, tandis que la resserre est recouverte d'un appentis d'ardoise.

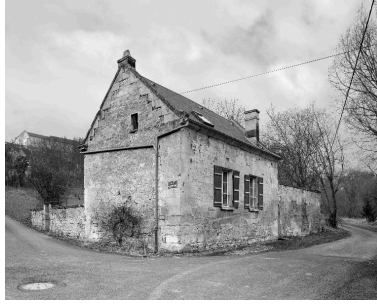
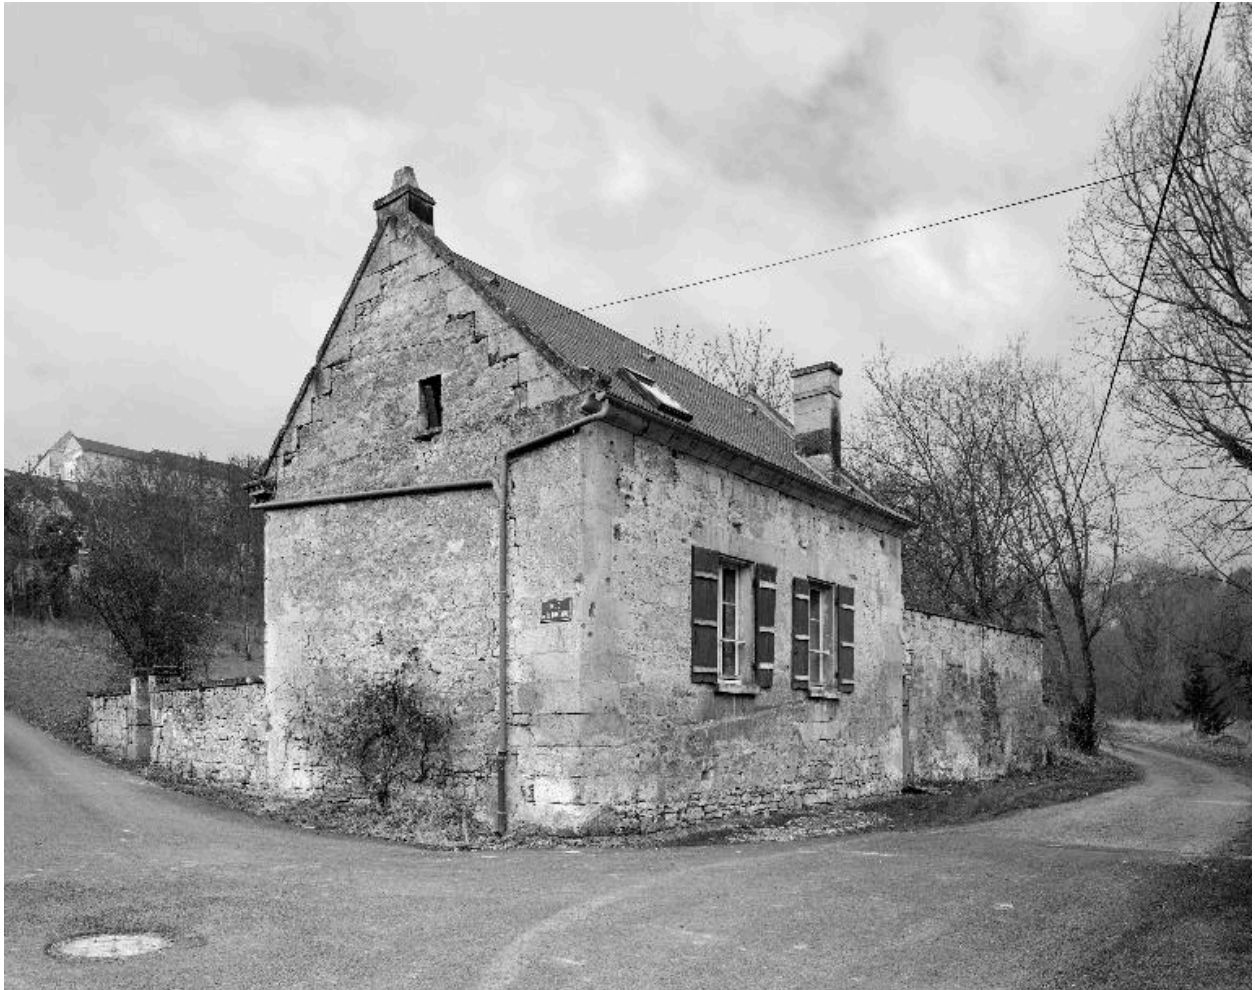
Phot. Thierry Lefébure
IVR22_19930200271V

Vue d'ensemble de la maison, depuis l'est.
