Hauts-de-France, Somme  
Port-le-Grand  
7 rue du Marichon

## Ancienne ferme

Numéro de dossier : IA80007724  
Date de l'enquête initiale : 2004  
Date(s) de rédaction : 2004  
Cadre de l'étude : inventaire préliminaire arrière-pays maritime picard  
Degré d'étude : étudié

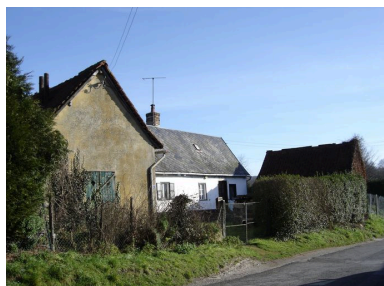
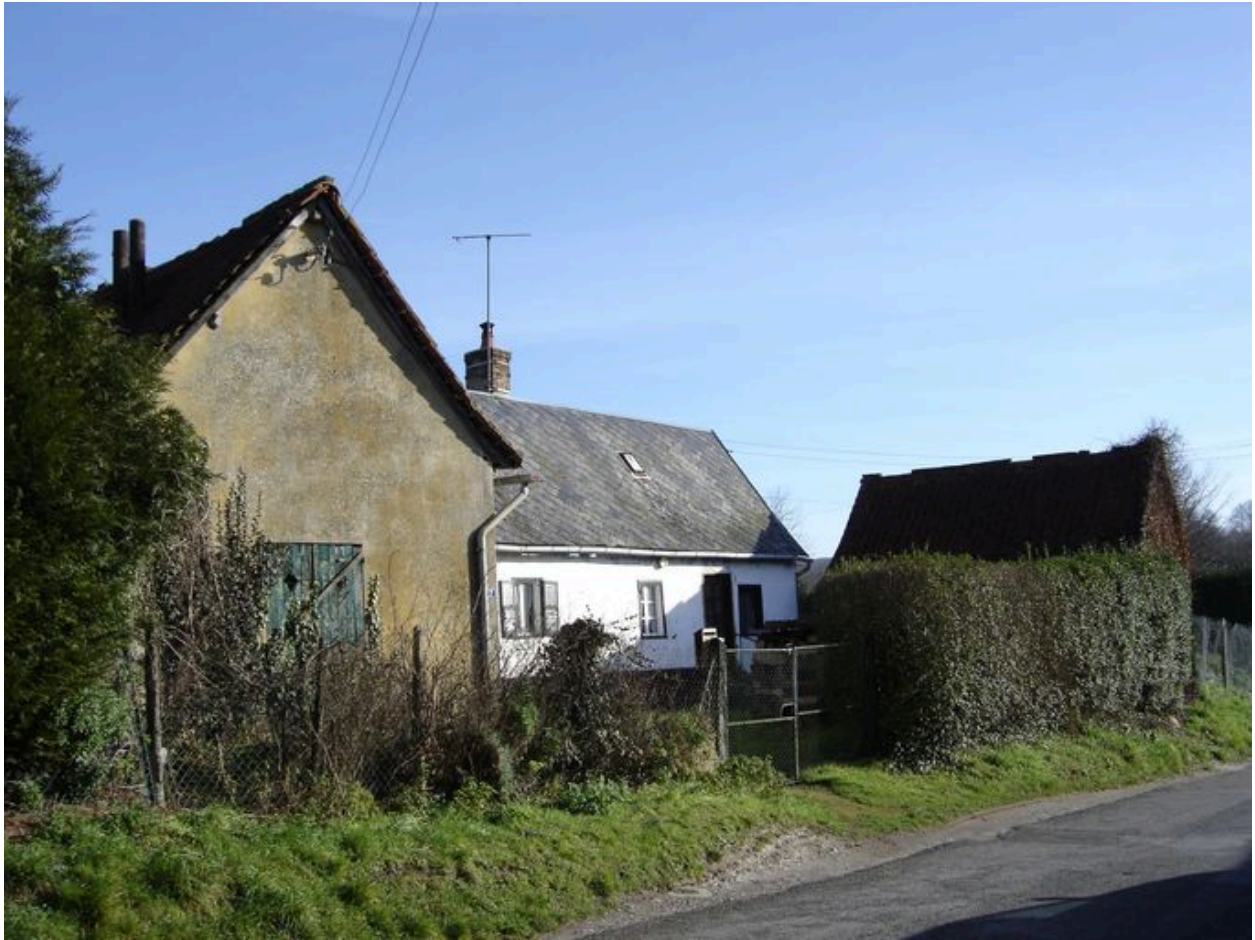
Vue générale.  
Phot. Inès Guérin  
IVR22\_20078005378NUCA

Vue générale.

Cette ferme possède des bâtiments distribués autour des trois côtés d'une cour, fermée sur rue par une haie.

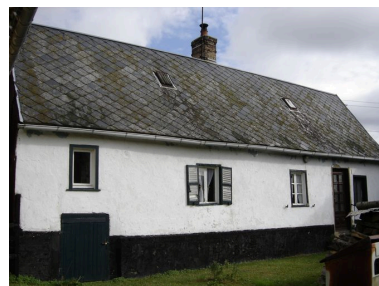
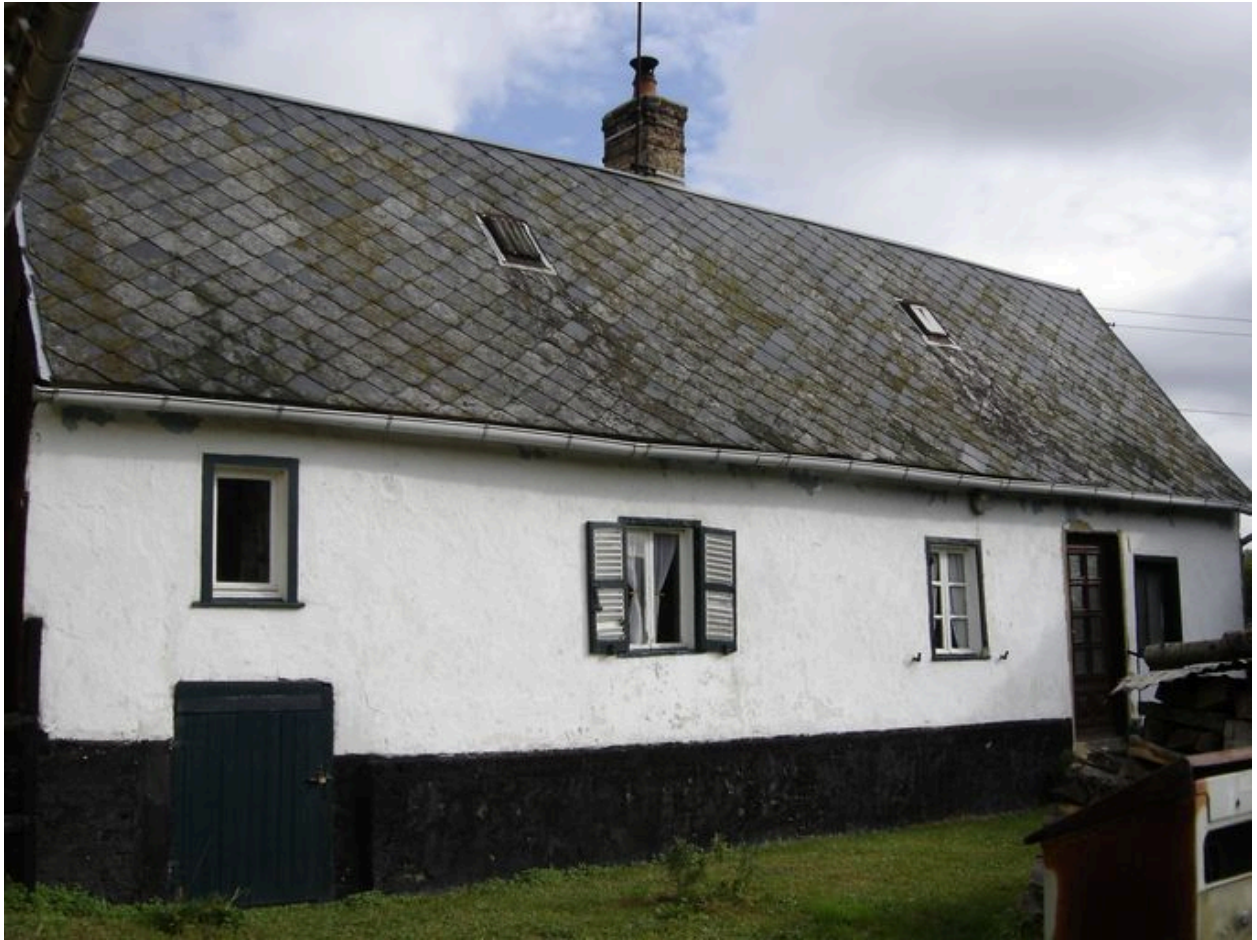
Vue du logis depuis la cour.  
Phot. Inès Guérin  
IVR22\_20068005502NUCA

Vue du logis depuis la cour.

Le logis en torchis et pans de bois, de cinq travées de long, est situé en fond de cour. Le mur pignon oriental dispose d'un essentage de matériau synthétique. Le dénivelé du sol permet la présence d'une cave, accessible depuis la cour par une porte appliquée dans le mur gouttereau. Les ouvertures sont relativement petites. La souche de cheminée est placée au centre de la toiture à longs pans en ardoise synthétique.

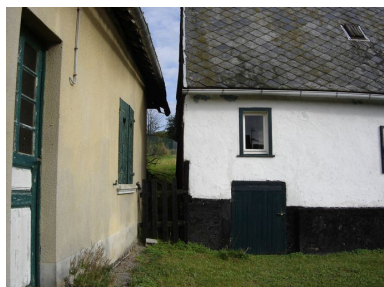
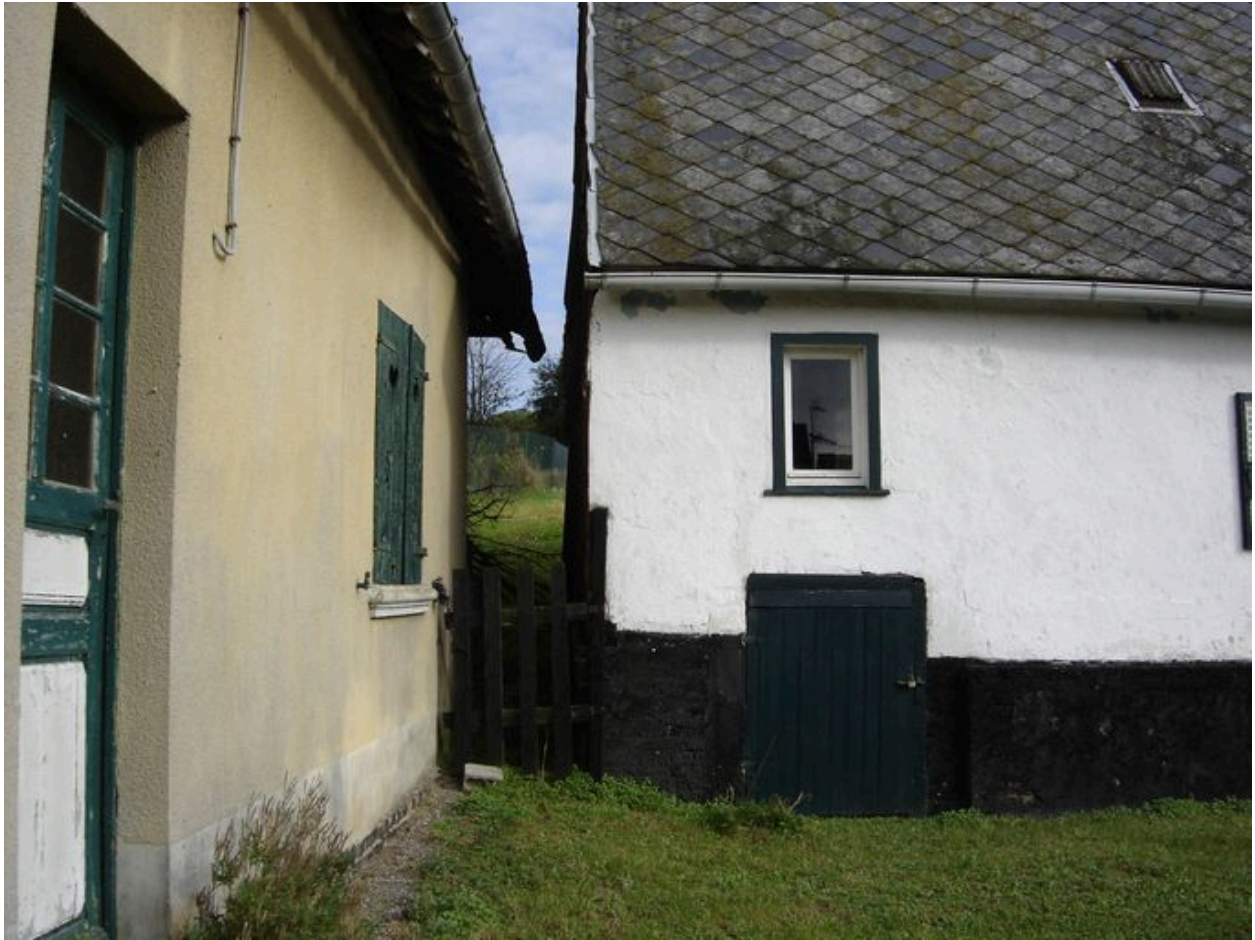
Vue du passage entre le logis et  
l'atelier donnant directement à la  
pâturée située à l'arrière de la propriété.  
Phot. Inès Guérin  
IVR22\_20068005503NUCA

Vue du passage entre le logis et l'atelier donnant directement à la pâture située à l'arrière de la propriété.

Long de deux travées, le bâtiment à l'ouest, en torchis et pans de bois, a été recouvert d'un enduit. Il possède une travée et une porte haute. Le toit à longs pans en tuile flamande est couvert au faitage d'une rangée de briques (dite cornière). Entre le logis et cet édifice, un passage permet l'accès à la pâture située au nord de la propriété.

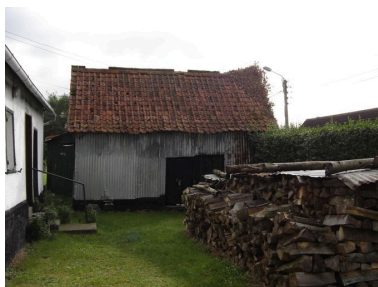
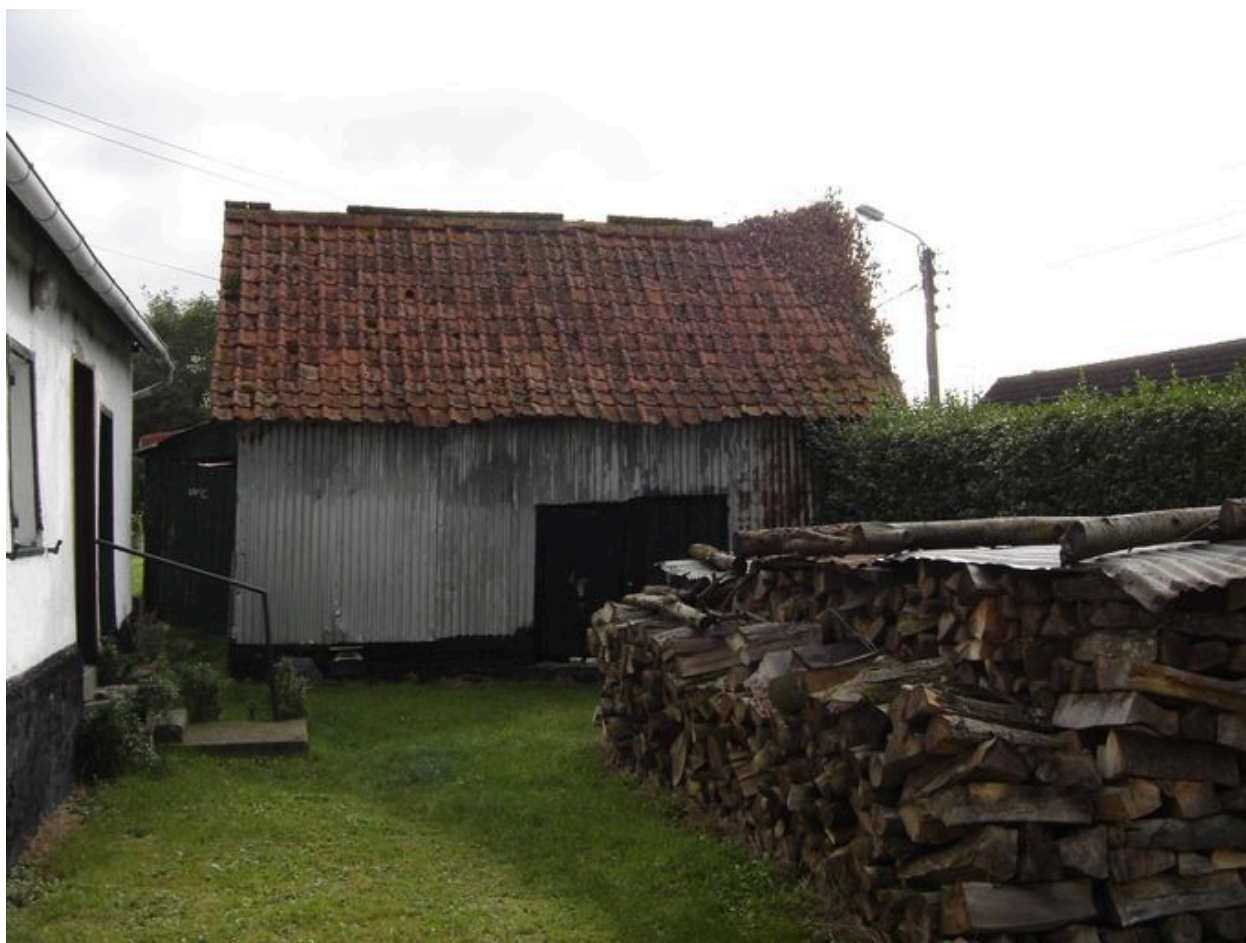
Vue de la grange.  
Phot. Inès Guérin  
IVR22\_20068005504NUCA

Vue de la grange.

A l'est, le bâtiment, qui pourrait être une grange, possède une ossature en bois sur solin en brique, aujourd'hui recouverte d'un essentage de tôles. Deux portes en façade en permettent l'accès intérieur. Le toit à longs pans en tuiles flamandes présente un faitage en brique.

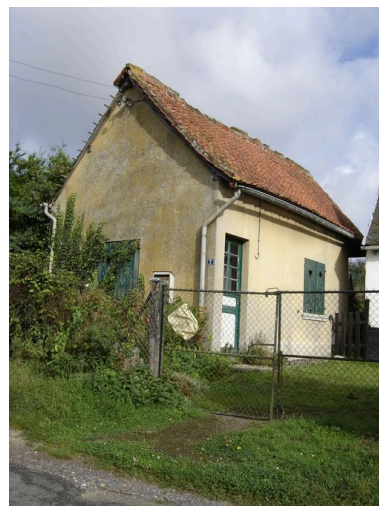
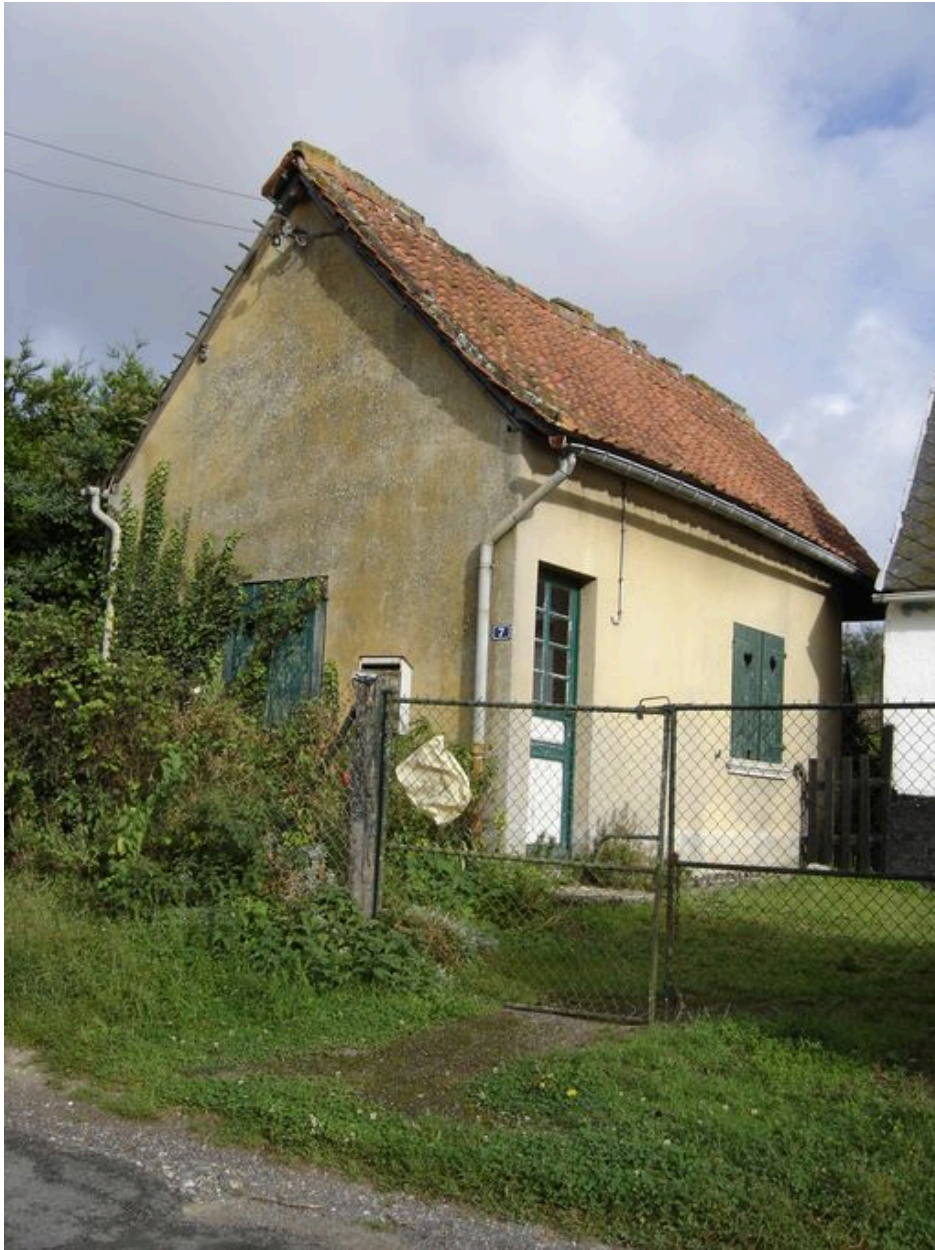
Vue de ce qui semble  
être l'ancien atelier.  
Phot. Inès Guérin  
IVR22\_20068005505NUCA

Vue de ce qui semble être l'ancien atelier.

La dépendance située à l'est a été convertie en logis. Il semble qu'à l'origine, il s'agissait probablement d'une écurie (car la grange occupe le côté opposé) ou d'un atelier. Cet ensemble agricole est un des rares exemples de ferme du 18e ou 19e siècle à Port-le-Grand.
