Hauts-de-France, Nord
Beaucamps-Ligny

tour casematée d'observation 362

Numéro de dossier : IA59005068

Cadre de l'étude : enquête thématique régionale Les ouvrages fortifiés de la Première Guerre mondiale

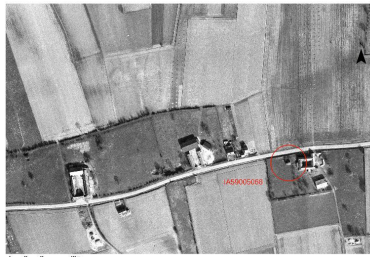
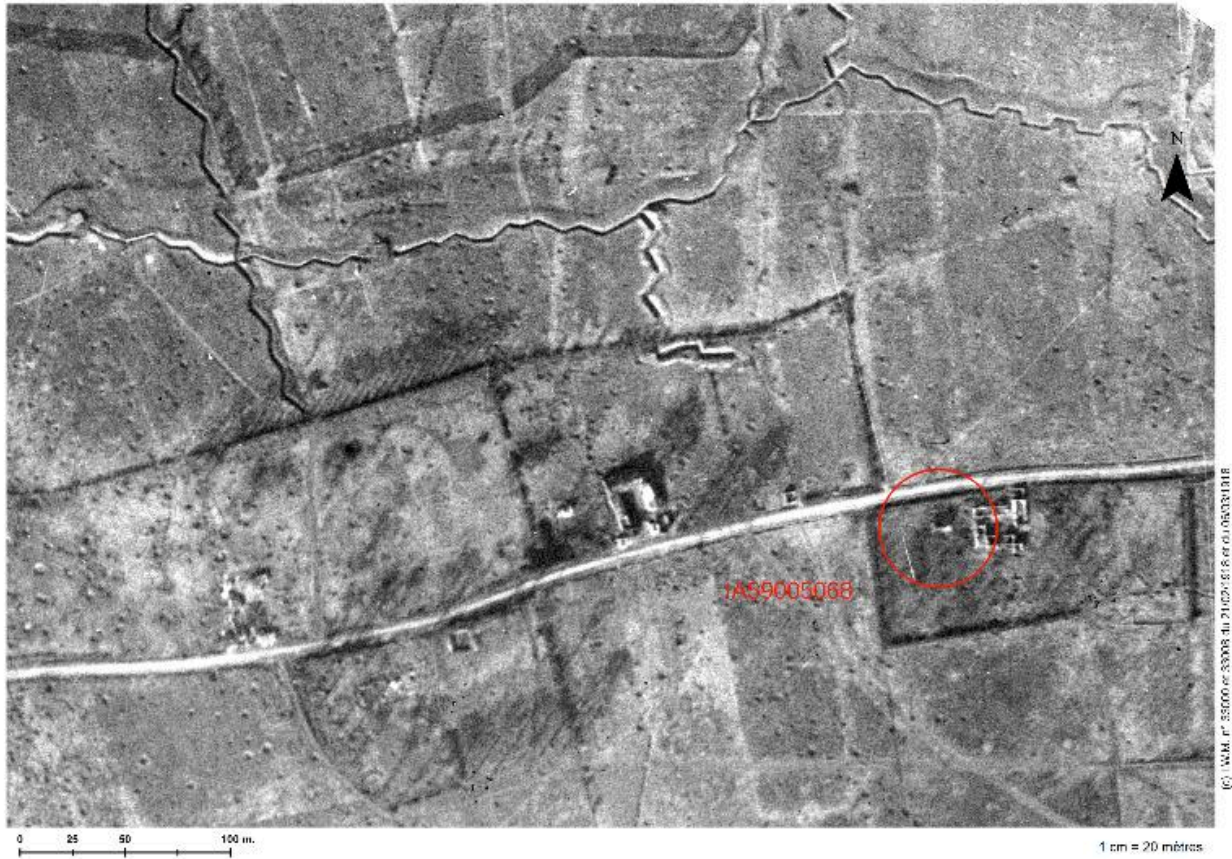
Situation de l'édifice sur un montage de deux photographies aériennes britanniques du 21/02/1918 et du 06/03/1918.
Phot. Jean-Marc Ramette
IVR32_20175901522NUCA

Situation de l'édifice sur un montage de deux photographies aériennes britanniques du 21/02/1918 et du 06/03/1918.

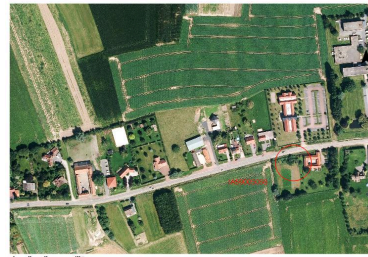
Situation de l'édifice sur une photographie aérienne du 13/03/1965 (IGN, Geoportail).
Phot. Jean-Marc Ramette
IVR32_20175901523NUCA

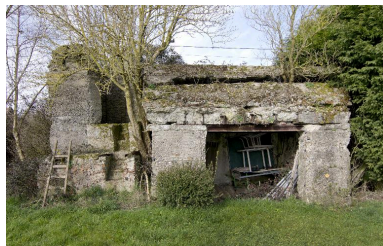
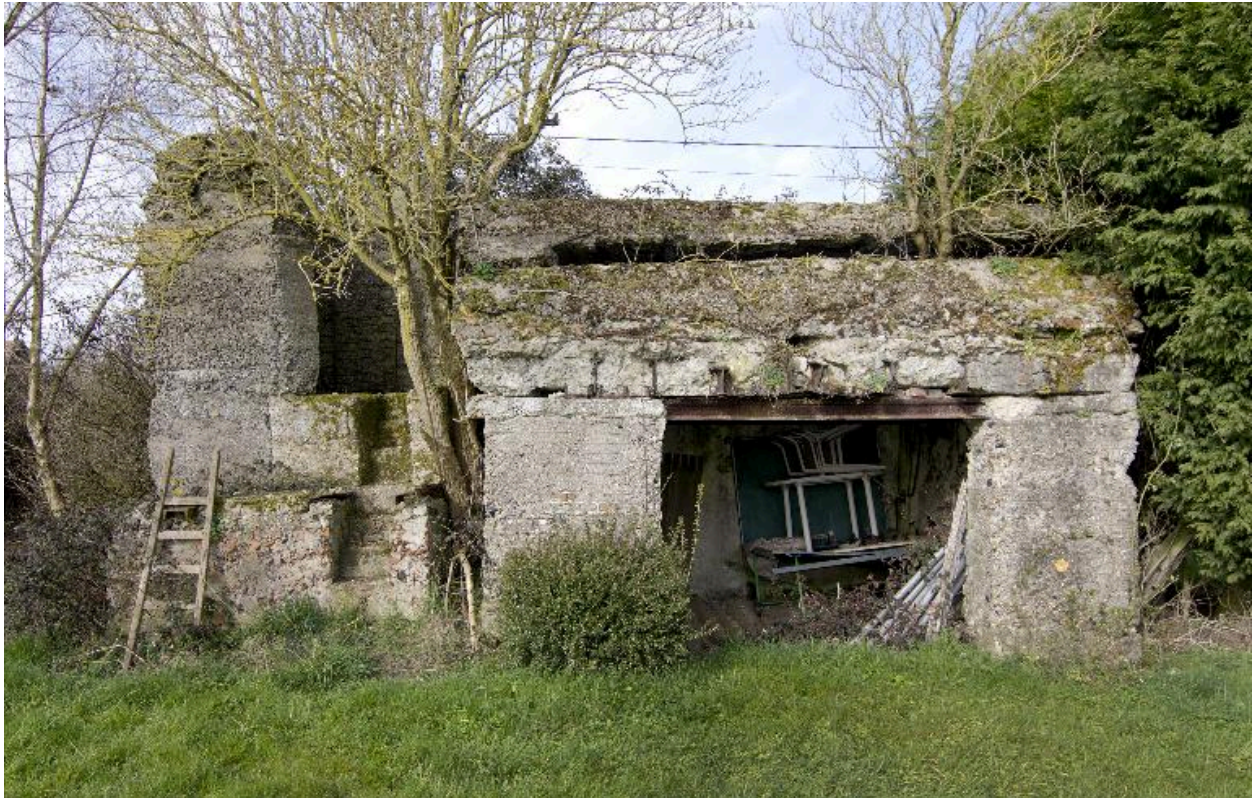
Vue générale vers le nord. A gauche l'accès à l'observatoire casematé
Phot. Jean-Marc Ramette
IVR32_20165901133NUCA

Vue générale vers le nord. A gauche l'accès à l'observatoire casematé

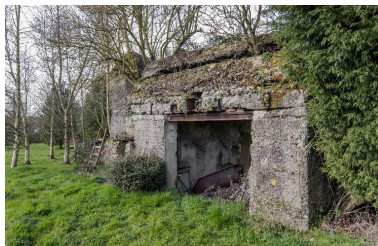
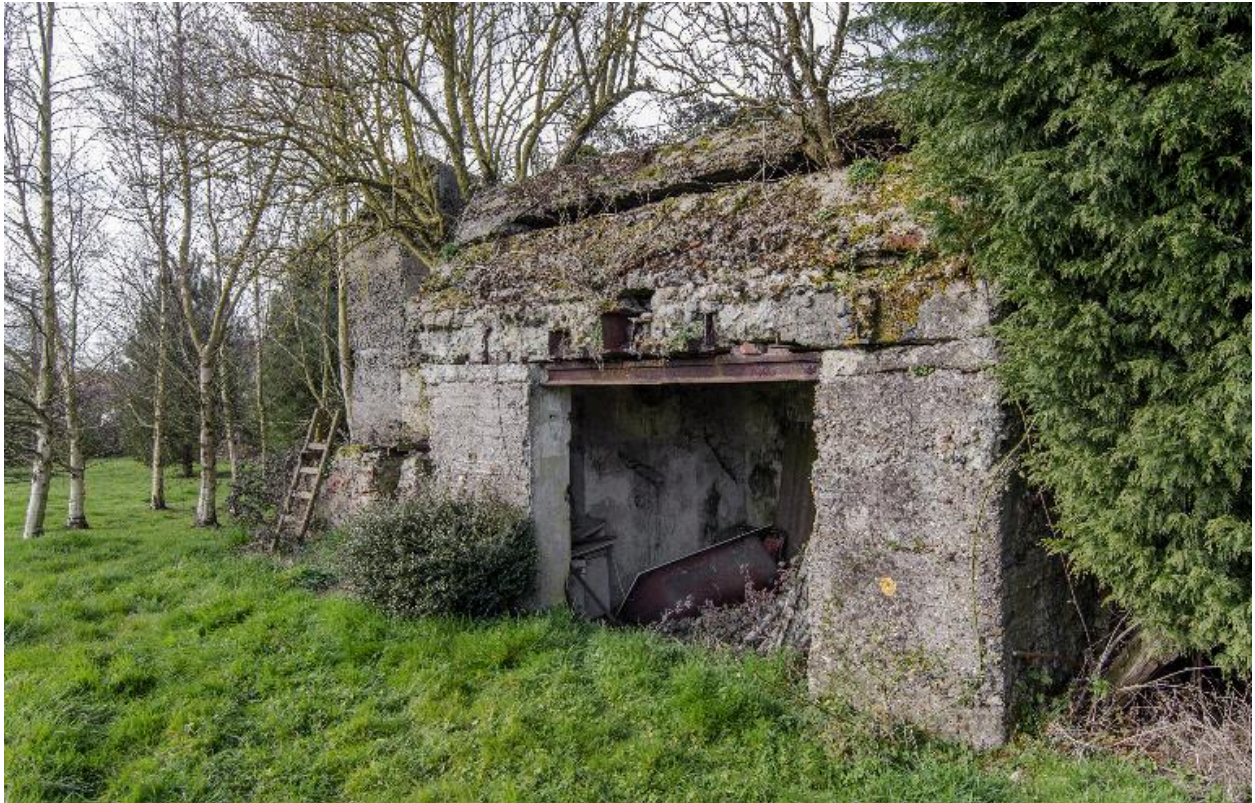
Vue de trois-quarts vers le nord-ouest
Phot. Jean-Marc Ramette
IVR32_20165901134NUCA

Vue de trois-quarts vers le nord-ouest

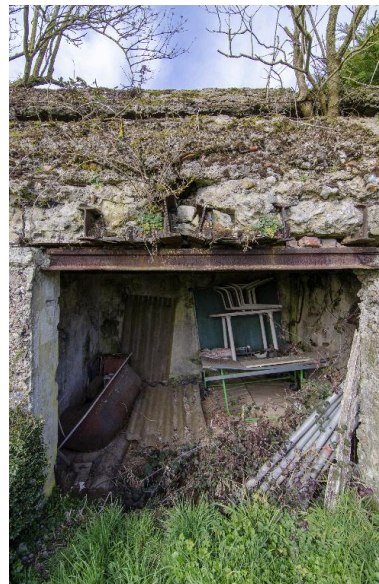
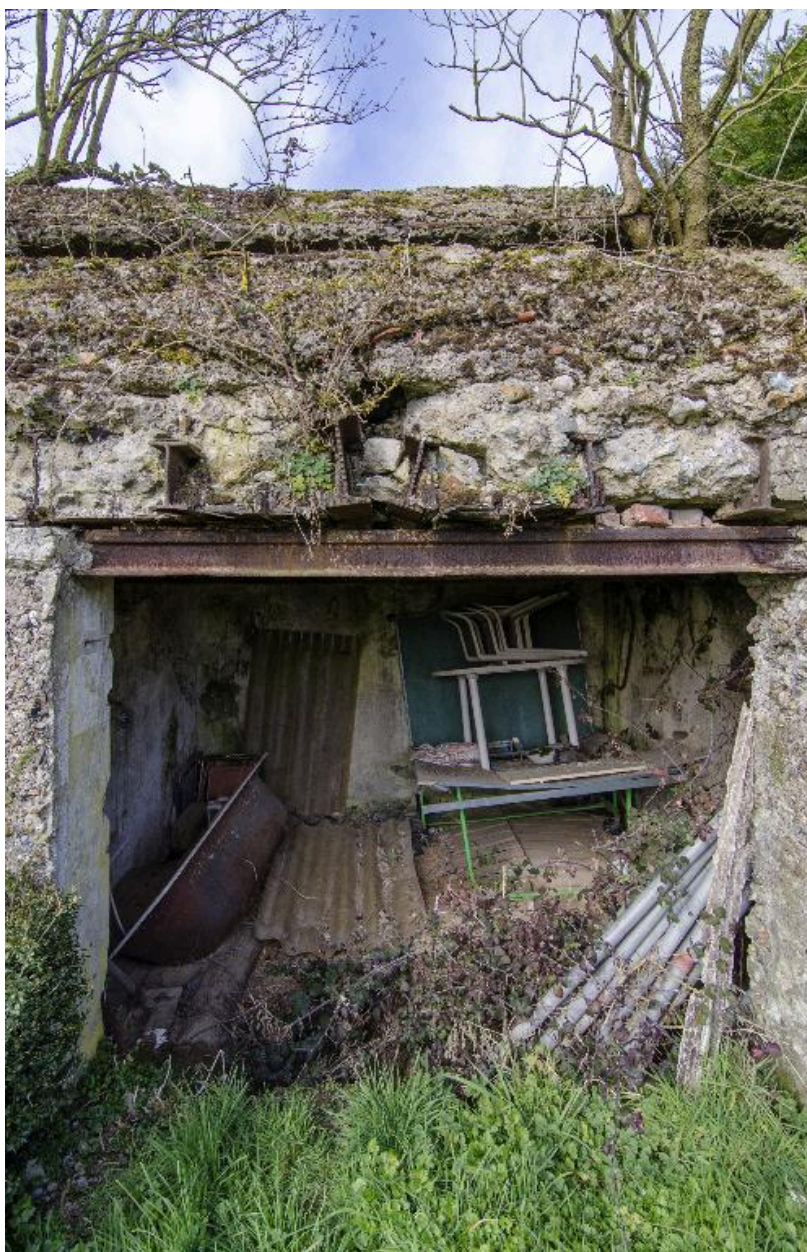
Accès à la partie est de l'édifice.
Phot. Jean-Marc Ramette
IVR32_20165901135NUCA

Accès à la partie est de l'édifice.

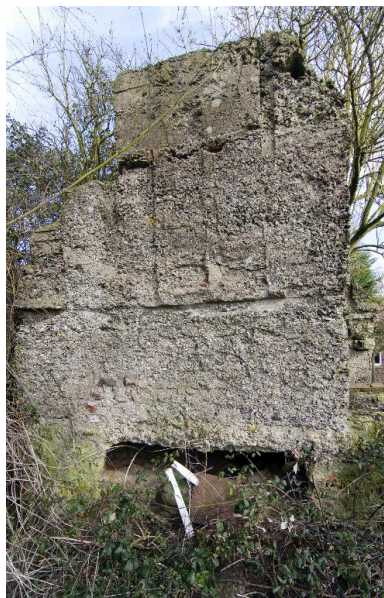
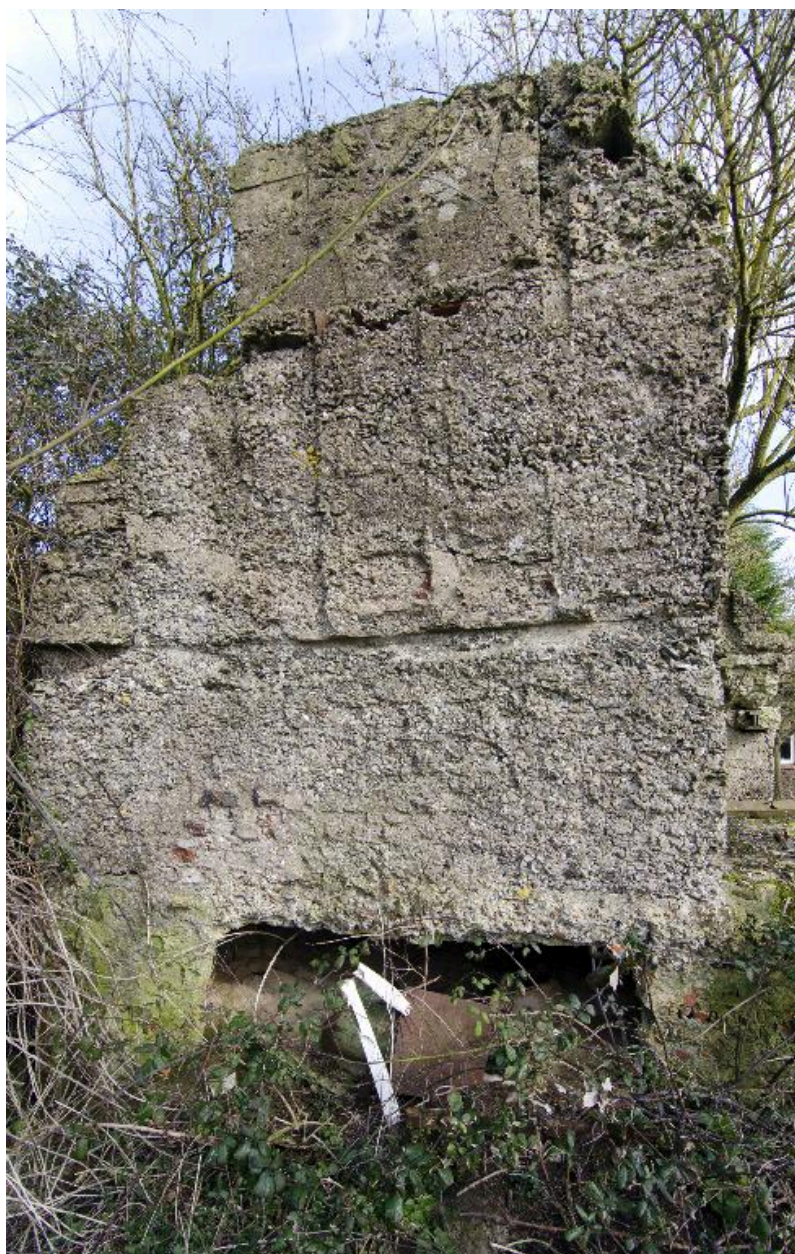
Vue latérale, vers l'est,
de la tour d'observation
Phot. Jean-Marc Ramette
IVR32_20165901140NUCA

Vue latérale, vers l'est, de la tour d'observation

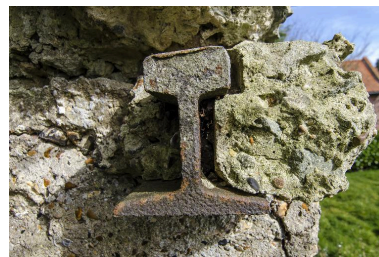
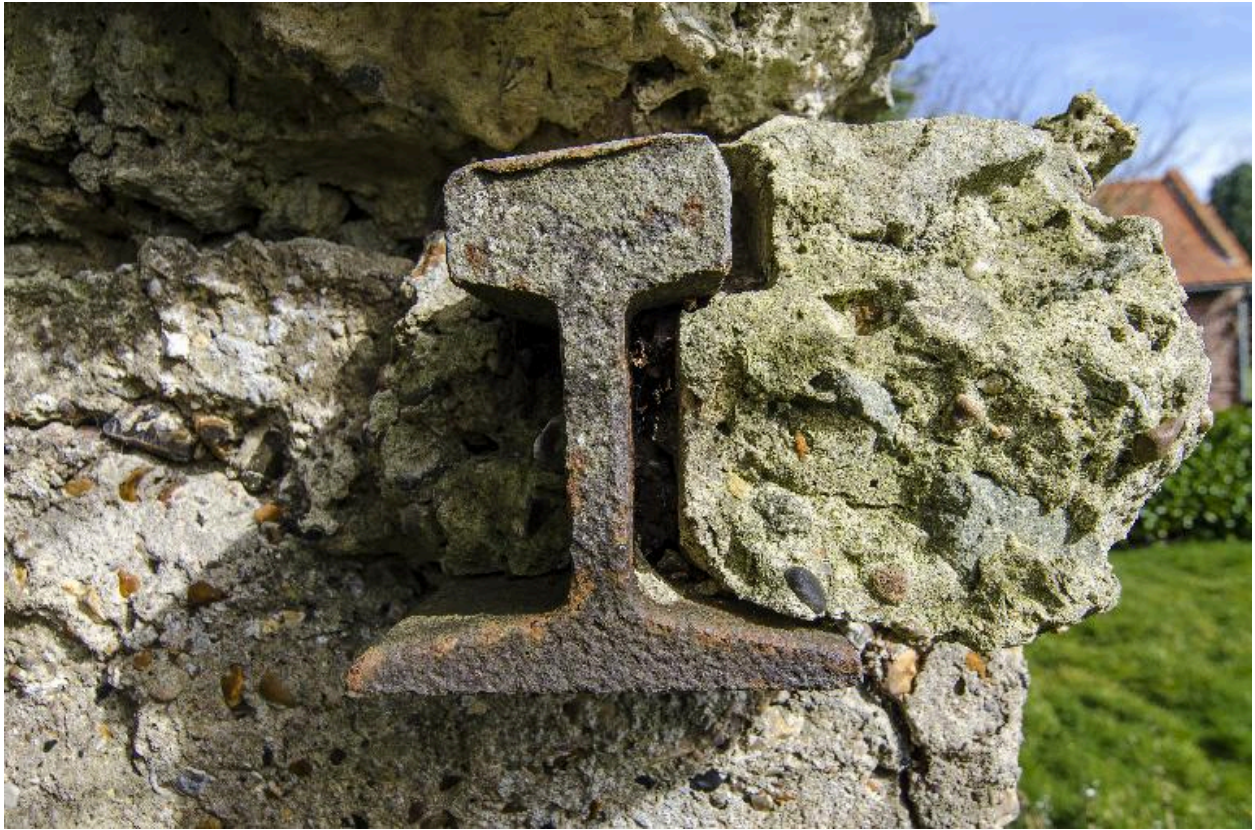
Profil d'un rail servant de
soutènement longitudinal aux fers en I
Phot. Jean-Marc Ramette
IVR32_20165901137NUCA

Profil d'un rail servant de soutènement longitudinal aux fers en I

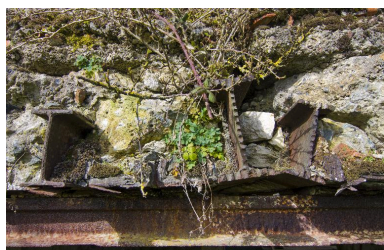
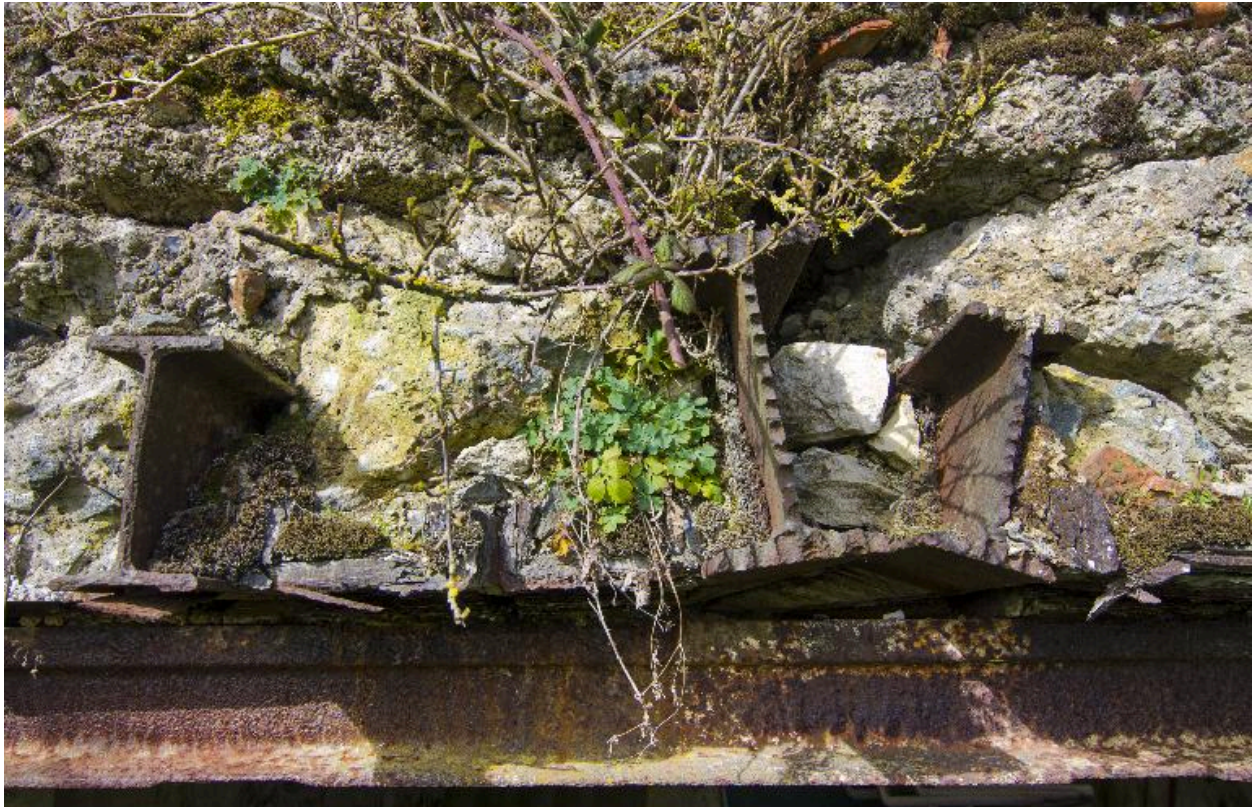
Fers de soutènement en I
de la partie est de l'édifice
Phot. Jean-Marc Ramette
IVR32_20165901136NUCA

Fers de sontènement en I dela partie est de l'édifice

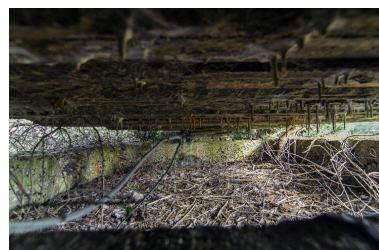
Depuis la tour d'observation, vue
intérieure du double couverture
de la partie est de l'édifice,
servant de chambre d'explosion
Phot. Jean-Marc Ramette
IVR32_20165901142NUCA

Depuis la tour d'observation, vue intérieure du double couverture de la partie est de l'édifice, servant de chambre d'explosion

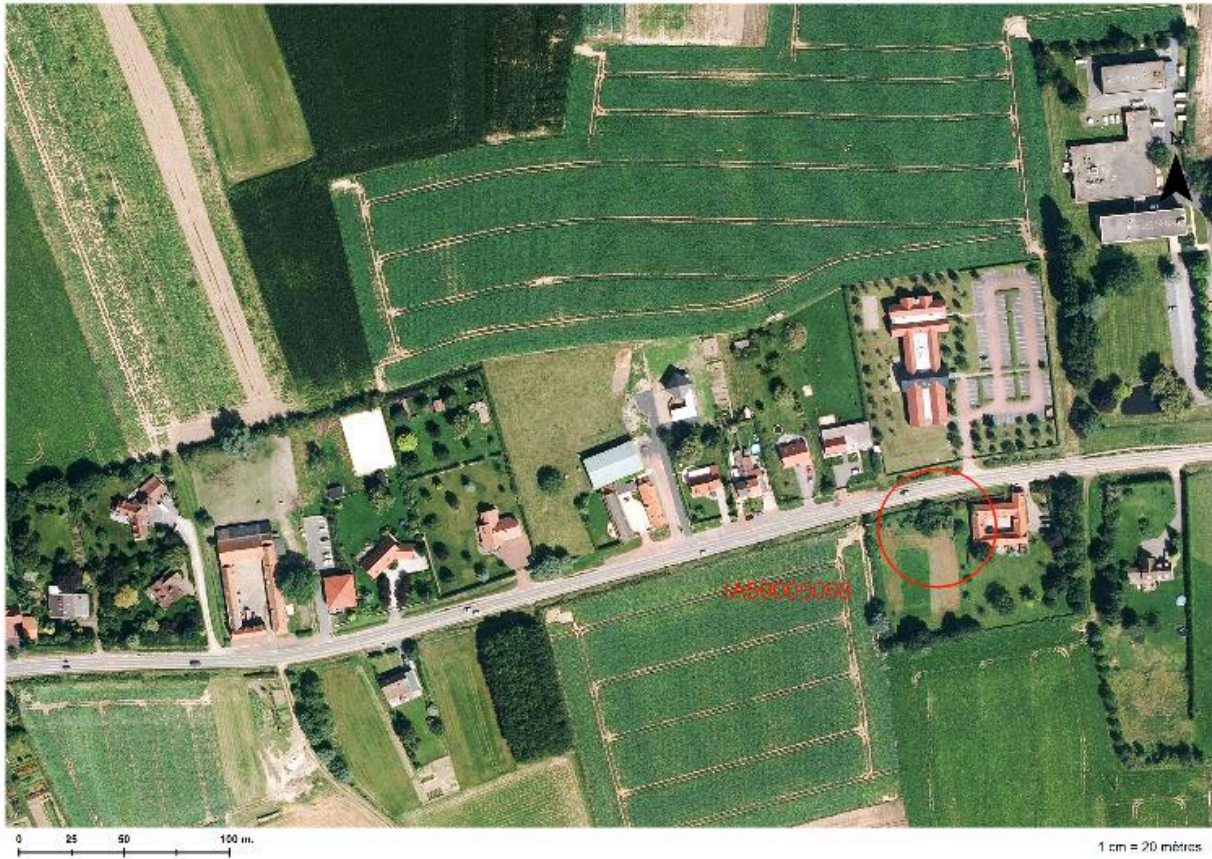
IVR32_20175901524NUCA

Situation de l'édifice sur une photographie aérienne de 2014

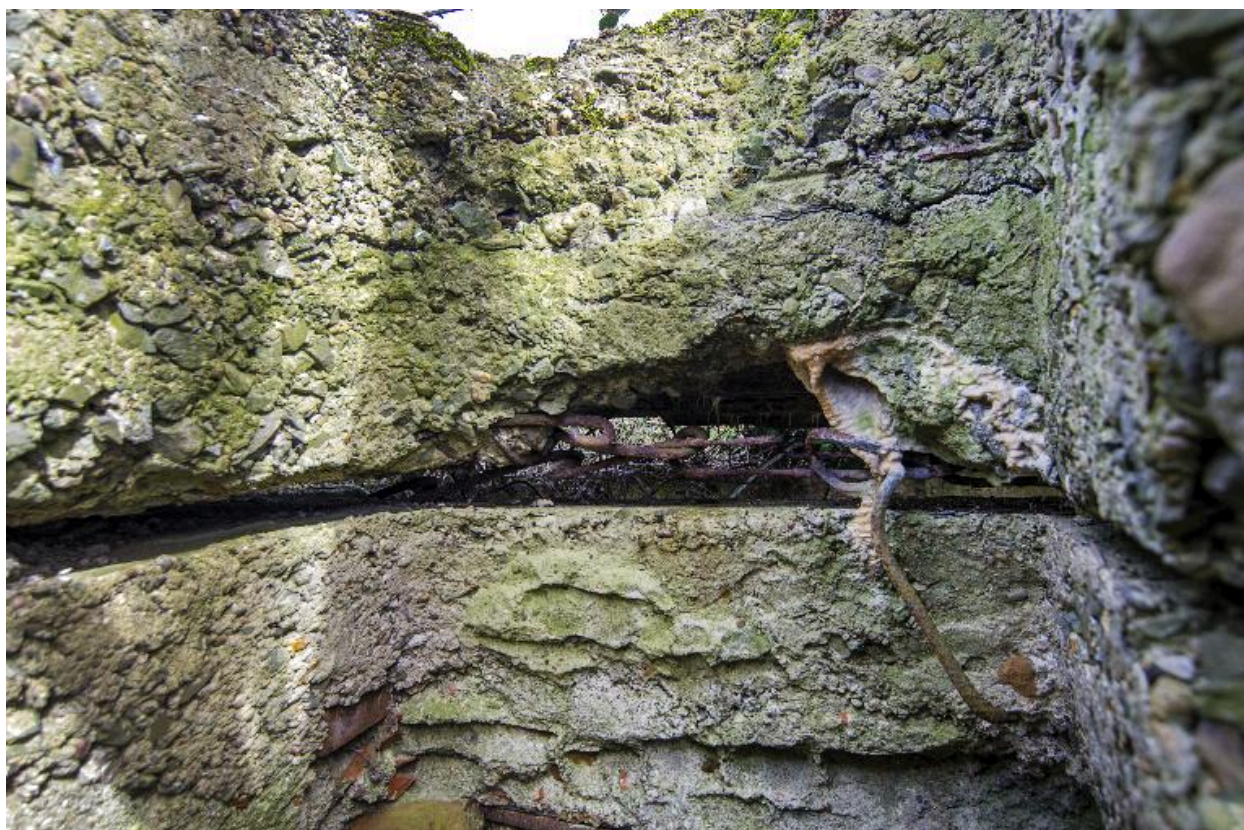
L'édifice, de facture assez fruste, est composé de deux parties juxtantes et indépendantes : à l'ouest, un observatoire assez peu élevé, à l'est un bâtiment doté d'une large ouverture sur l'arrière et d'un double couverture destiné à dissiper une partie de l'énergie des obus reçus. Les murs extérieurs portent l'empreinte de briques. L'ensemble est assez dégradé

Depuis la tour d'observation, vue
extérieure du double couverture
de la partie est de l'édifice,
servant de chambre d'explosion
Phot. Jean-Marc Ramette
IVR32_20165901141NUCA

Depuis la tour d'observation, vue extérieure du double couvrement de la partie est de l'édifice, servant de chambre d'explosion
