Hauts-de-France, Somme
Boismont
Pinchefalise
2 rue du Canal

Ferme

Numéro de dossier : IA80007380
Date de l'enquête initiale : 2006
Date(s) de rédaction : 2006
Cadre de l'étude : inventaire préliminaire arrière-pays maritime picard
Degré d'étude : étudié

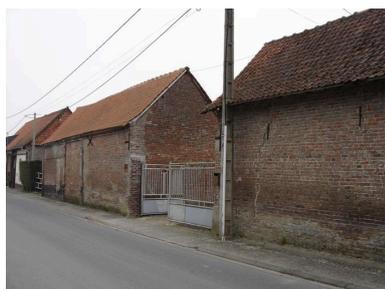
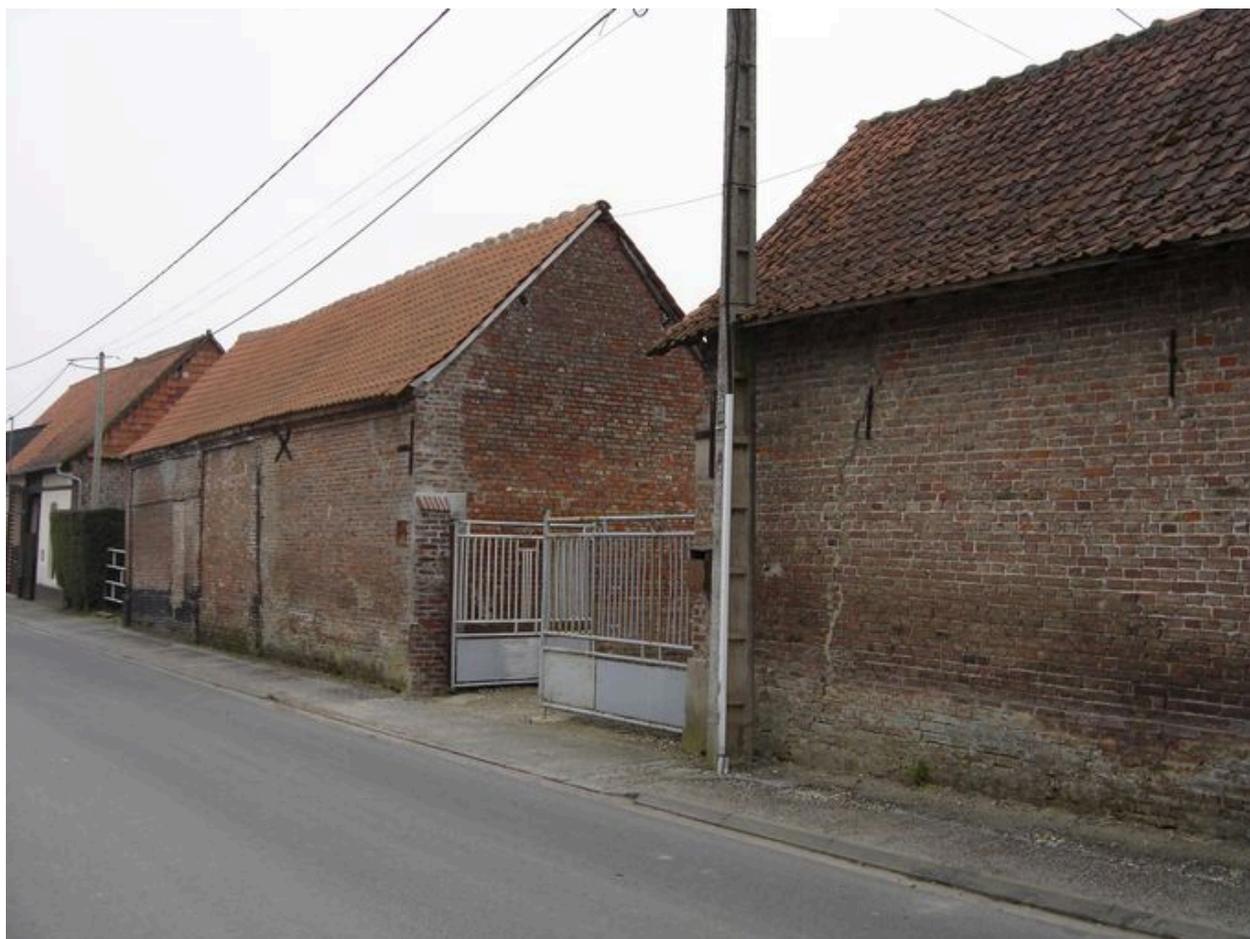
Vue des étables depuis la rue.
Phot. Inès Guérin
IVR22_20058005027NUCA

Vue des étables depuis la rue.

Le bâtiment sur rue, également en brique, situé au nord-ouest de la propriété, est une étable à vaches (qui pouvait contenir dix vaches laitières) surmontée d'un fenil. Le pignon oriental est couvert d'un essentage d'ardoise. Les auges munies de leurs anneaux en fer sont encore en place.

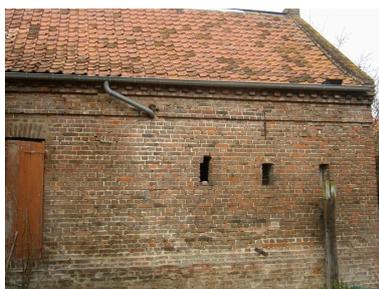
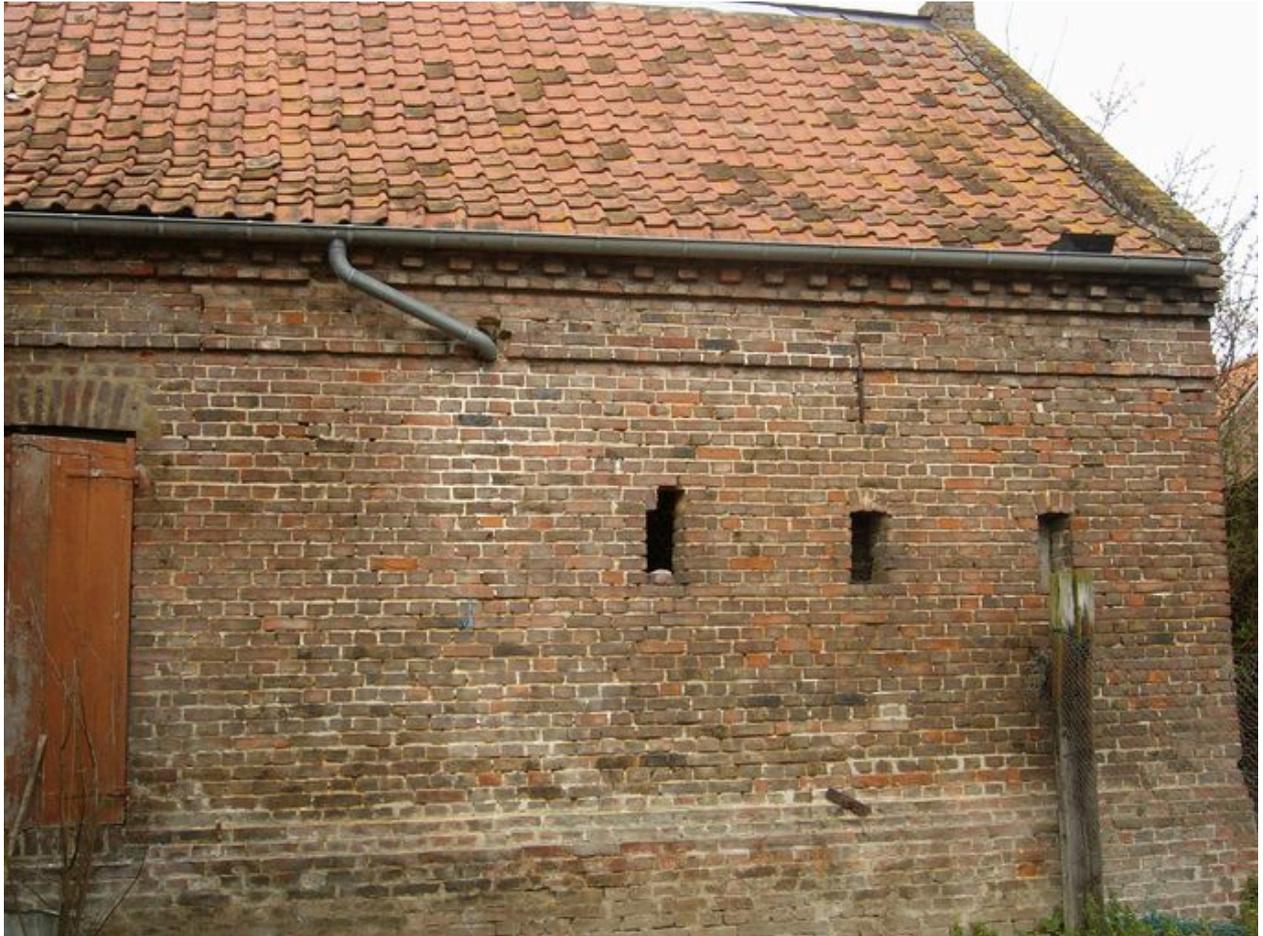
Détail de la corniche
de la grange sur rue.
Phot. Inès Guérin
IVR22_20058005028NUCA

Détail de la corniche de la grange sur rue.

Le bâtiment situé au nord-est, de plan en L, possède un décor en opus spicatum à la corniche. Il s'agissait là aussi d'une étable, augmentée d'un fenil.

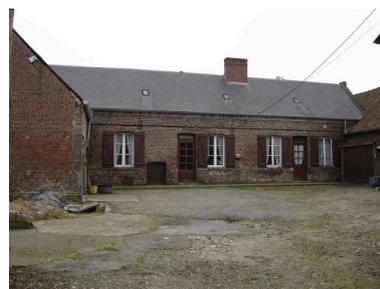
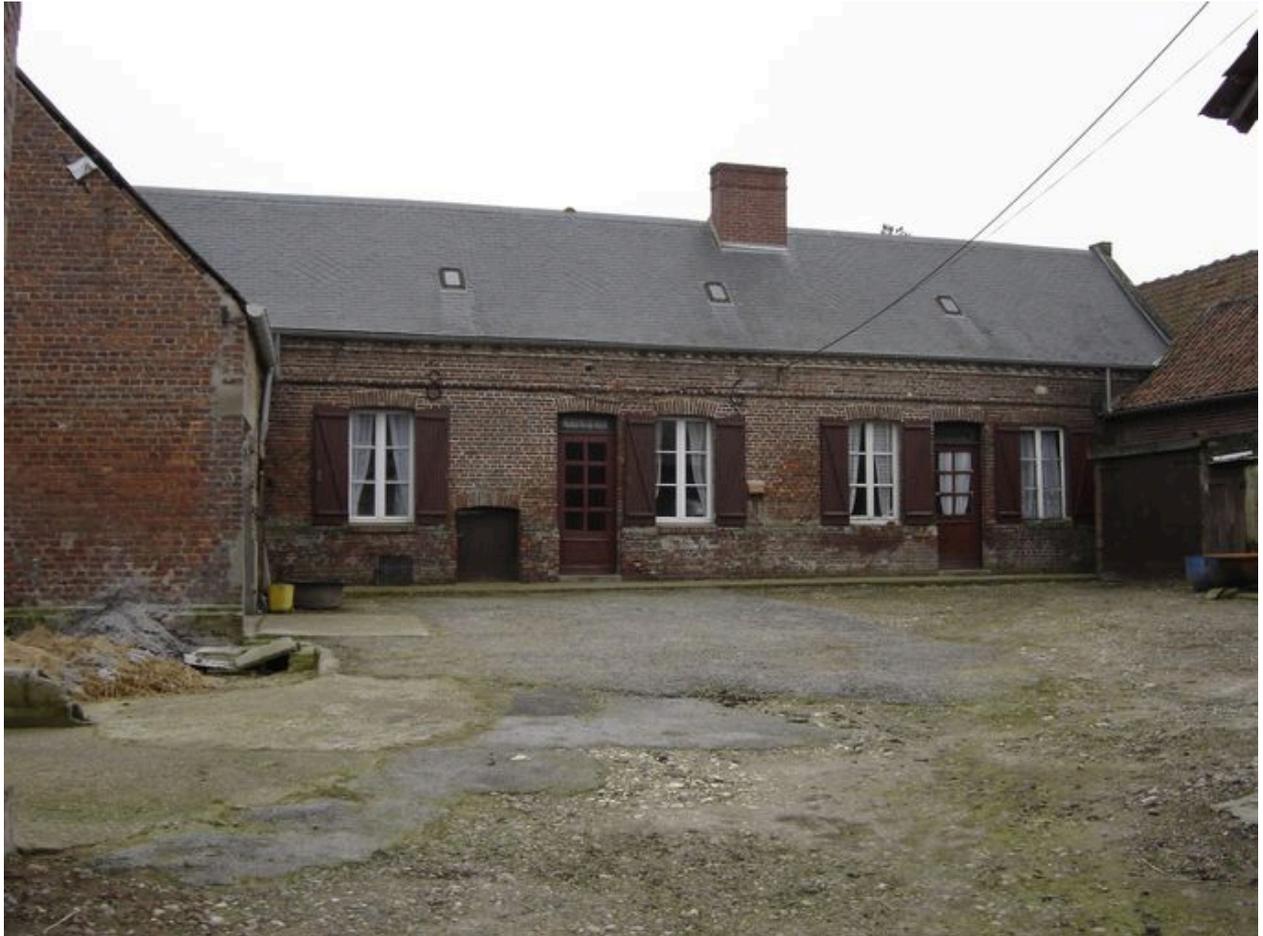
Vue du logis.
Phot. Inès Guérin
IVR22_20058005026NUCA

Vue du logis.

Aujourd'hui, l'ensemble agricole possède la forme de deux L imbriqués, plus adjonction d'un bâtiment sur rue au sud-ouest. Le logis, occupant le fond de la cour, dispose d'une maçonnerie en brique alternant boutisses et paneresses. Longue de six travées, la façade sur cour possède trois portes. Une petite entrée en façade permet d'atteindre la cave, ajourée de soupiraux, réservée au stockage des pommes de terre et du cidre. Les linteaux des ouvertures sont composés de briques posées verticalement. La corniche en denticules supporte le toit à longs pans en ardoise abritant un comble à surcroît. A l'ouest, se déploie la cuisine munie de sa grande cheminée picarde, puis au centre, la salle commune dans laquelle on entre directement ; le tout est complété de deux chambres à l'est. A l'arrière de cet espace d'habitation, une pièce, appelée moulin, permettait le concassage de l'avoine pour les chevaux (foin). Dans le prolongement du logis, une chambre permettait l'accueil des ouvriers saisonniers.

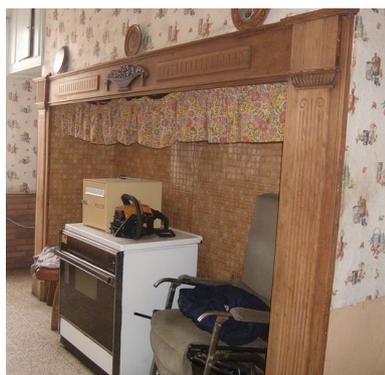
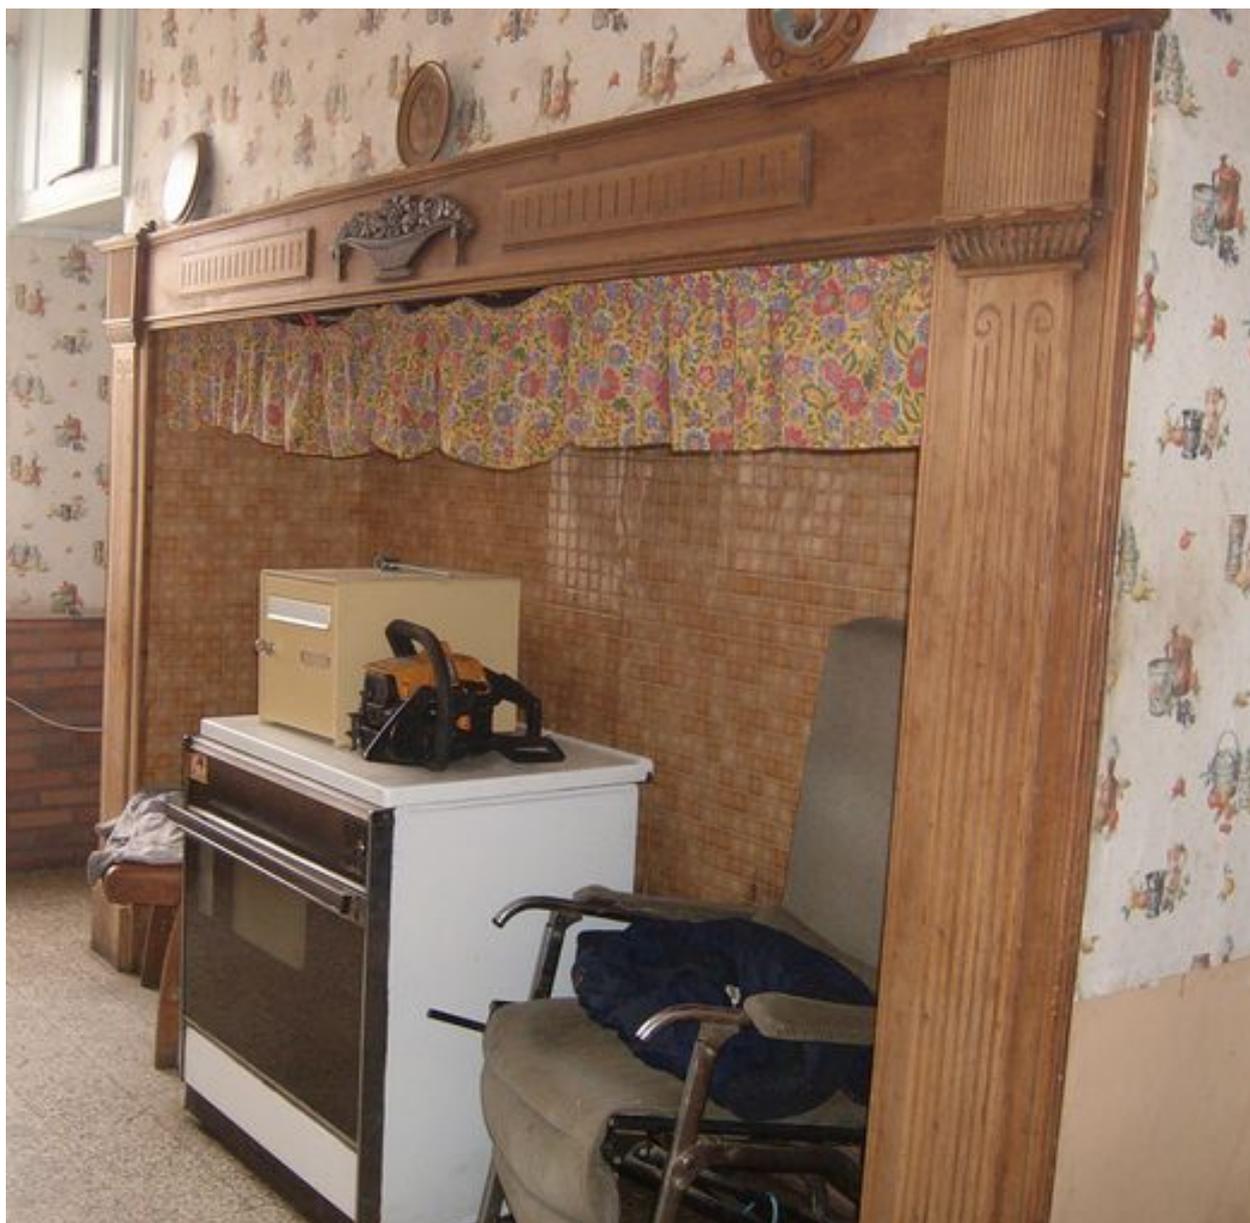
Vue de la cheminée
picarde dans la cuisine.
Phot. Inès Guérin
IVR22_20058005679NUCA

Vue de la cheminée picarde dans la cuisine.

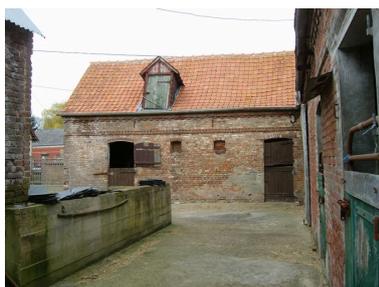
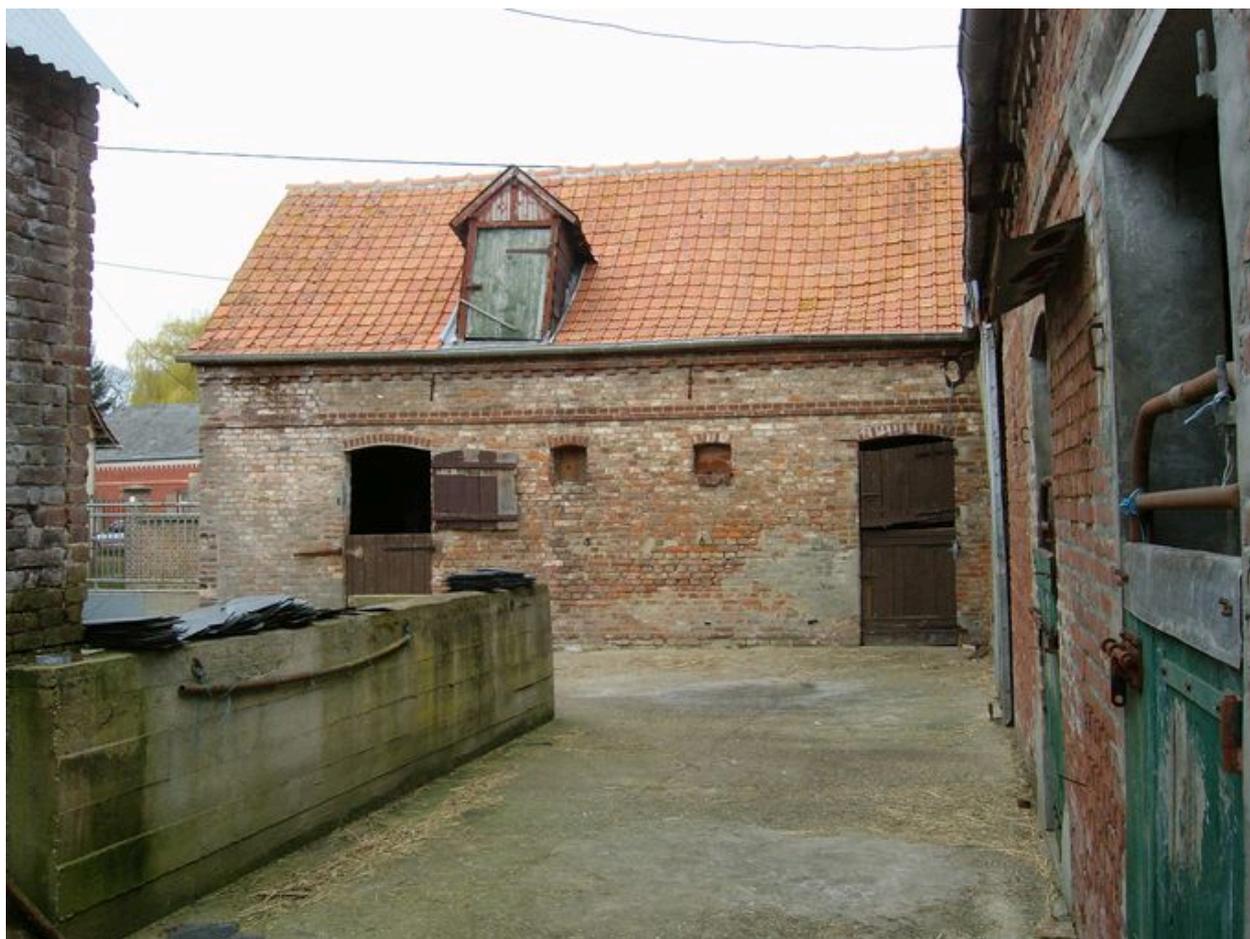
Vue des étables depuis la cour.
Phot. Inès Guérin
IVR22_20058005683NUCA

Vue des étables depuis la cour.

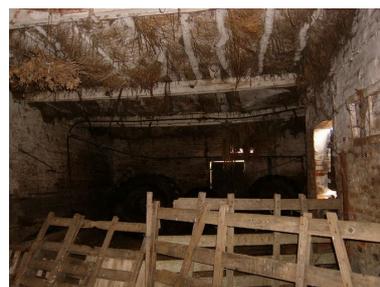
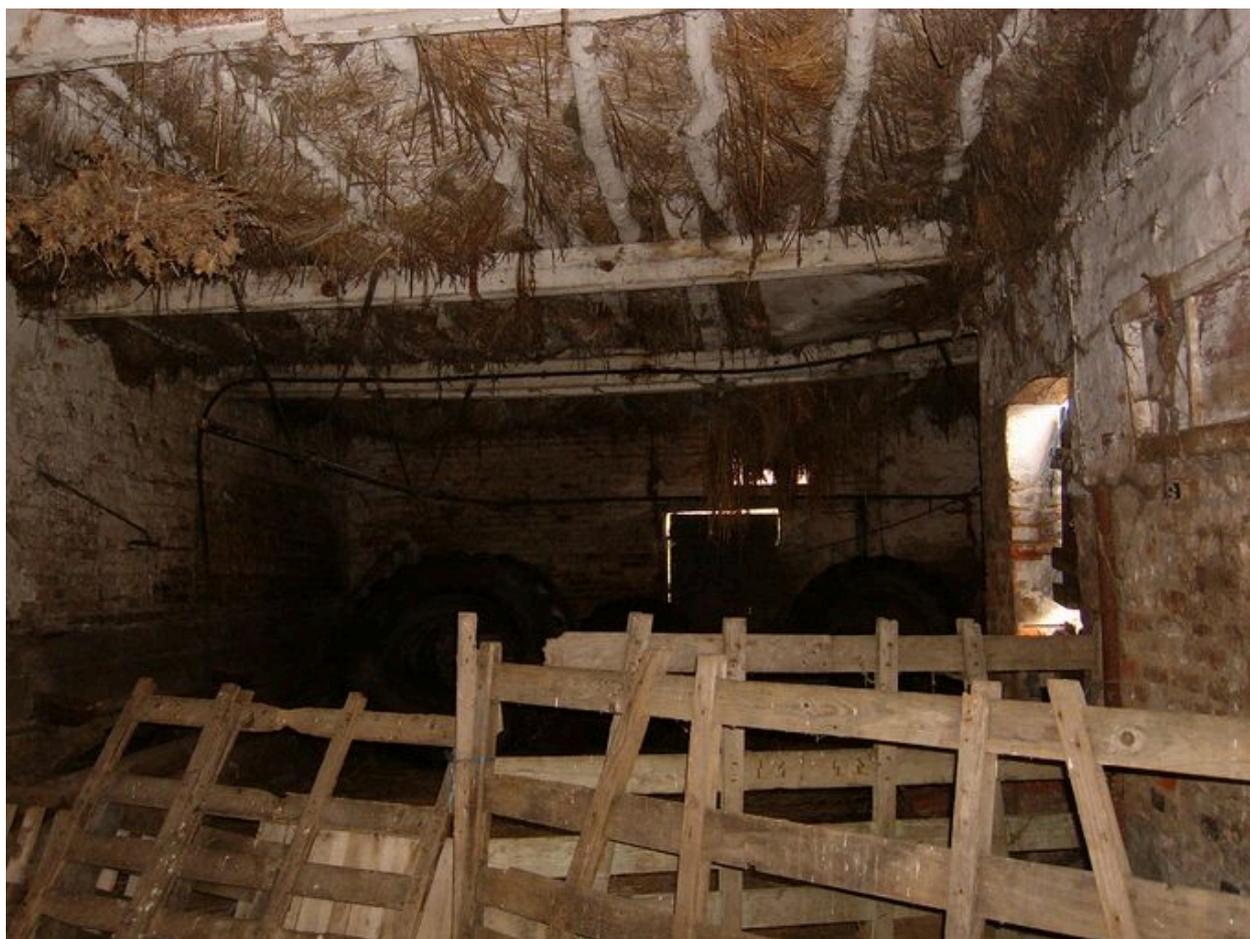
Vue intérieure des étables.
Phot. Inès Guérin
IVR22_20058005686NUCA

Vue intérieure des étables.

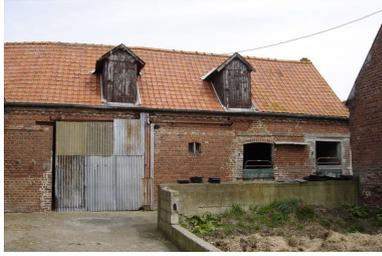
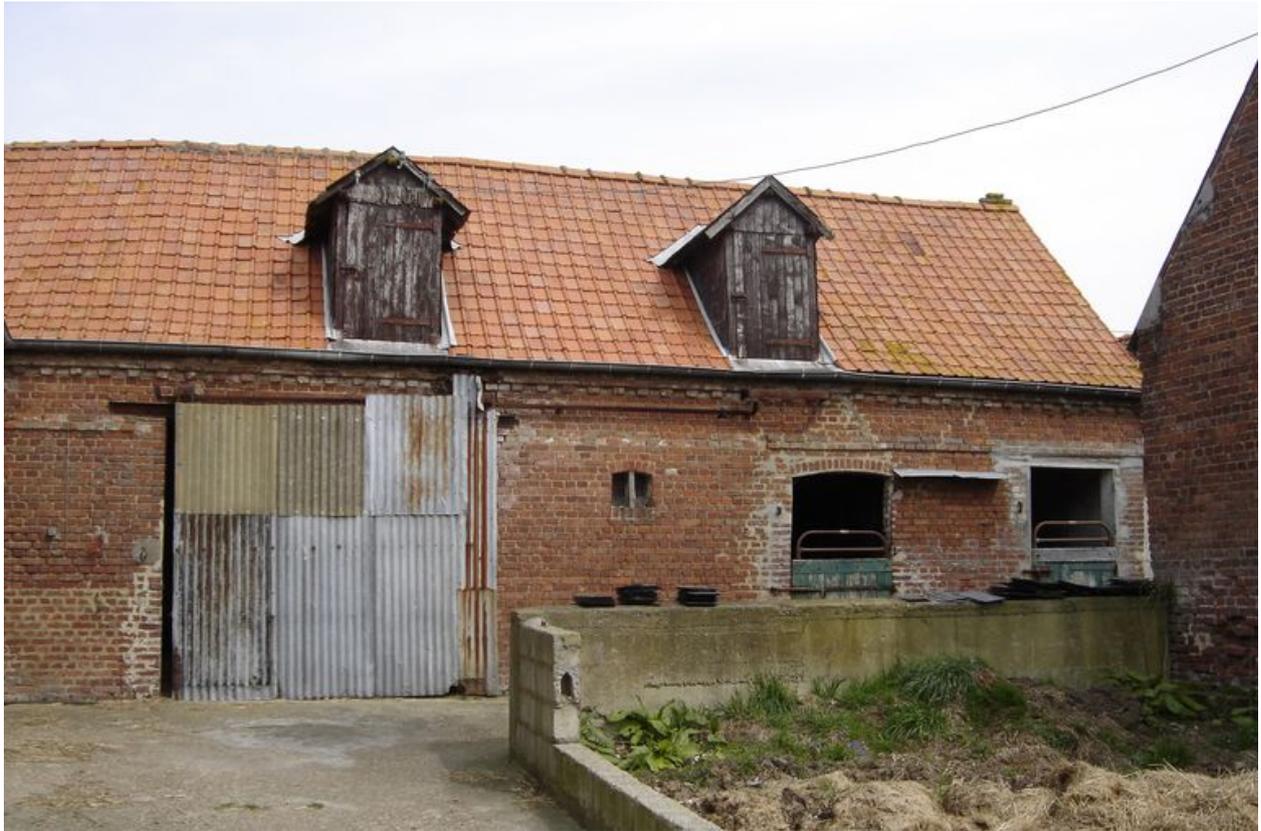
Vue des écuries depuis la cour.
Phot. Inès Guérin
IVR22_20058005680NUCA

Vue des écuries depuis la cour.

La partie orientale de la propriété est occupée par les écuries à chevaux pourvues de cloisons (bas-flancs) et augmentées d'un grenier à grains et d'une grange à fourrage. Au sud du logis, se trouvent d'autres boxes à chevaux. Les solives de l'ensemble de ces édifices annexes sont chaulées. Le foin stocké dans les greniers en permet l'isolation. Un long passage situé à l'est de la ferme permet d'accéder à la pâture située à l'arrière de la propriété, précédée d'un potager.

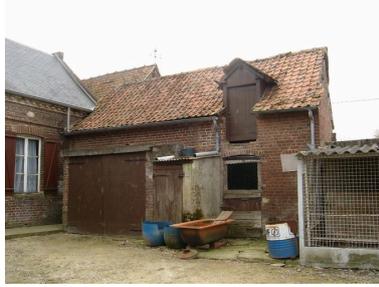
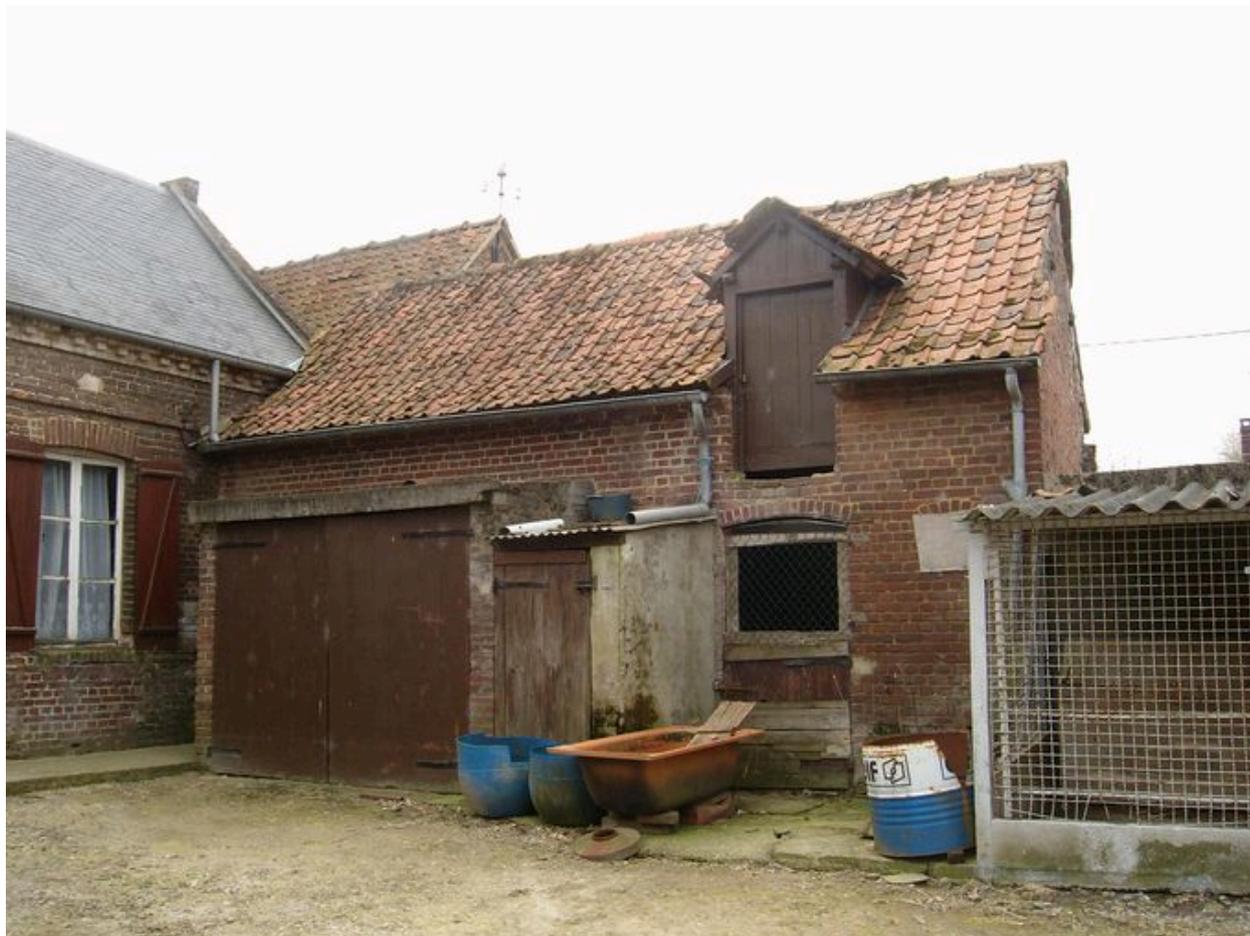
Vue des anciennes étables à cochons.
Phot. Inès Guérin
IVR22_20058005682NUCA

Vue des anciennes étables à cochons.

Le bâtiment situé perpendiculairement à la maison à l'ouest, aujourd'hui converti en garage, était à l'origine un grenier à grains et une étable à porcs. Dans son prolongement, il existait auparavant un édifice, aujourd'hui détruit, réservé à l'engraissement des cochons.
