Hauts-de-France, Aisne  
Saint-Quentin  
Ancienne collégiale royale, actuellement basilique Saint-Quentin

## Portail Saint-Quentin

Numéro de dossier : IM02004715  
Date de l'enquête initiale : 2010  
Date(s) de rédaction : 2010  
Cadre de l'étude : enquête thématique régionale la basilique de Saint-Quentin  
Degré d'étude : étudié  
Référence du dossier Monument Historique : PA00115910

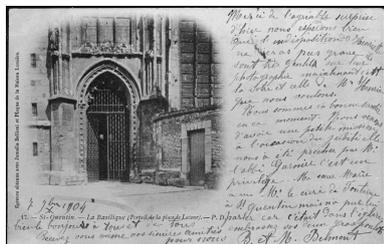
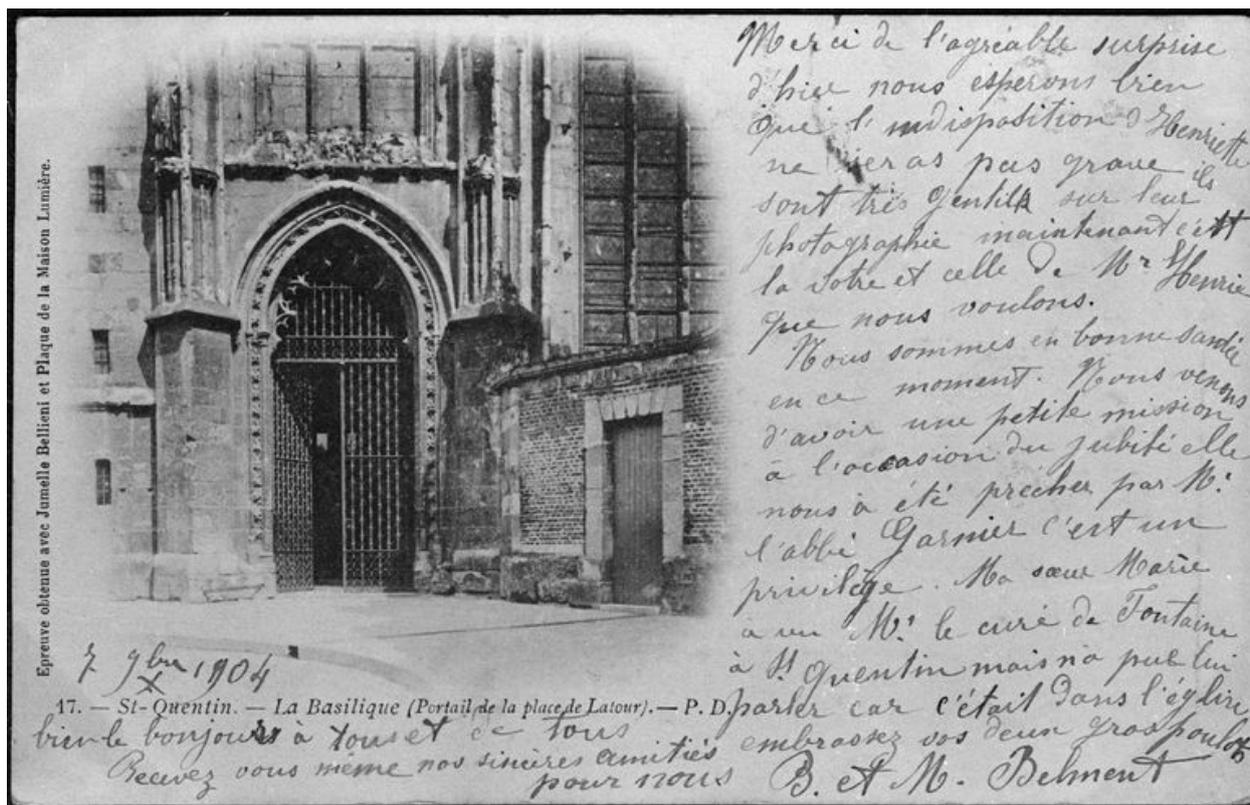
Carte postale représentant le portail Saint-Quentin vers 1900.  
Phot. Laurent Jumel (reproduction)  
IVR22\_19970201541ZB

Carte postale représentant le portail Saint-Quentin vers 1900.

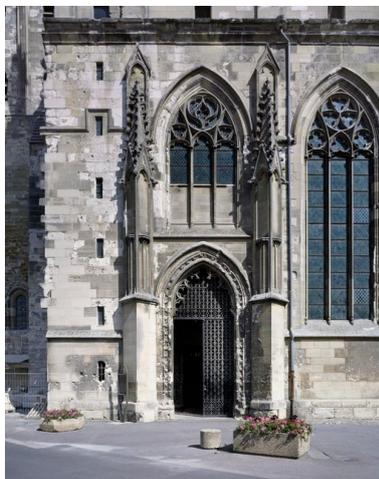
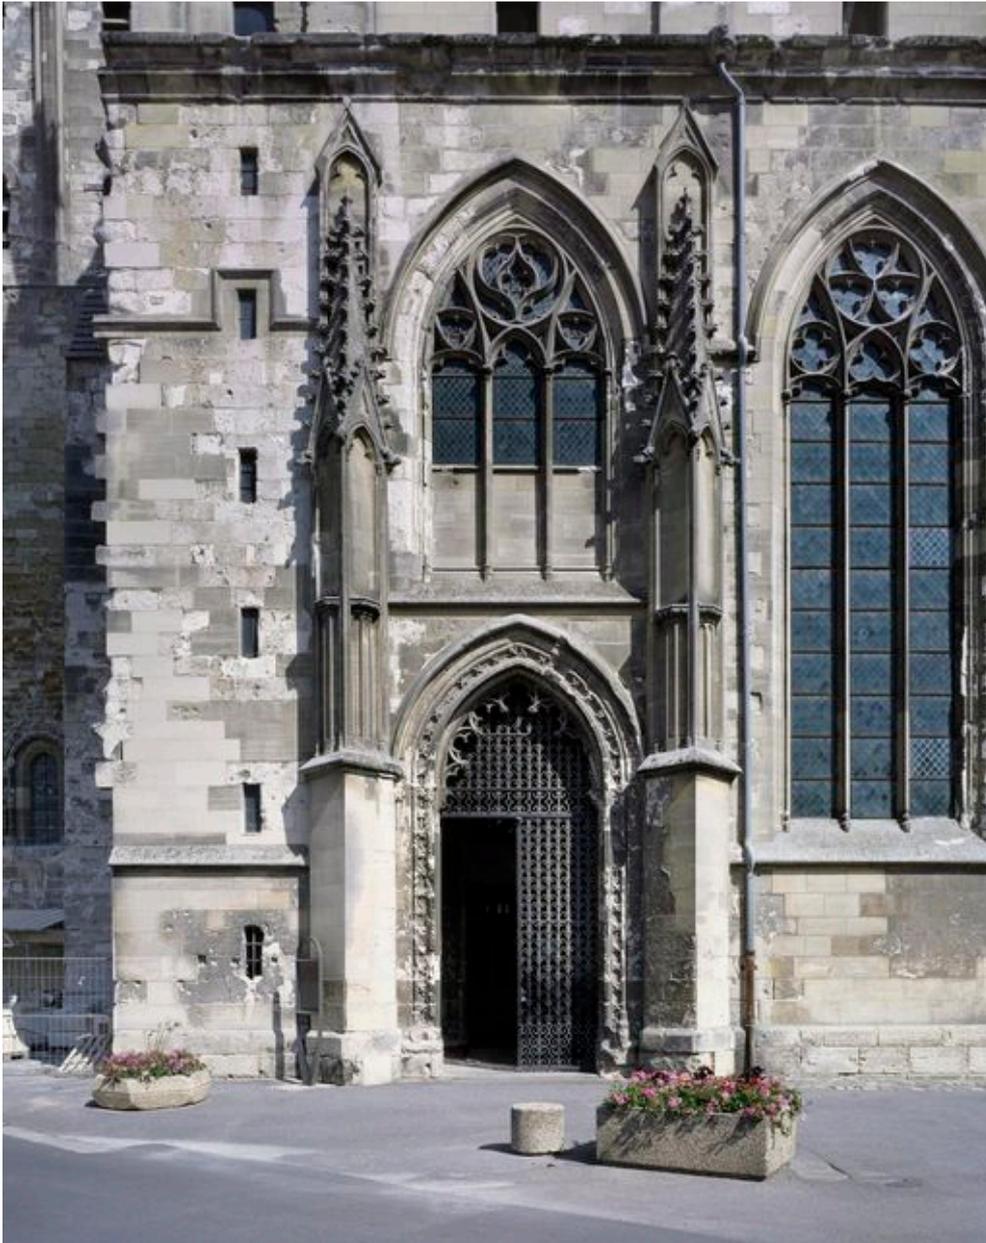
Vue de la travée où est ménagé le portail.  
Phot. Thierry Lefébure  
IVR22\_20110200032VA

Vue de la travée où est ménagé le portail.

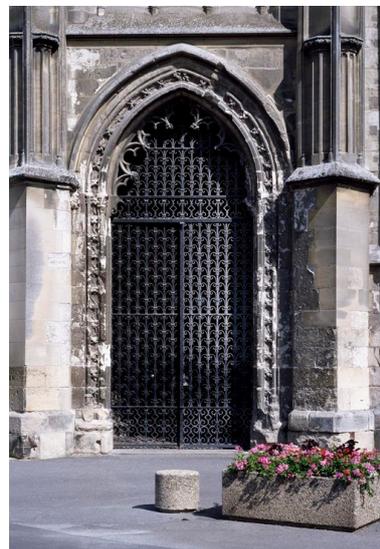
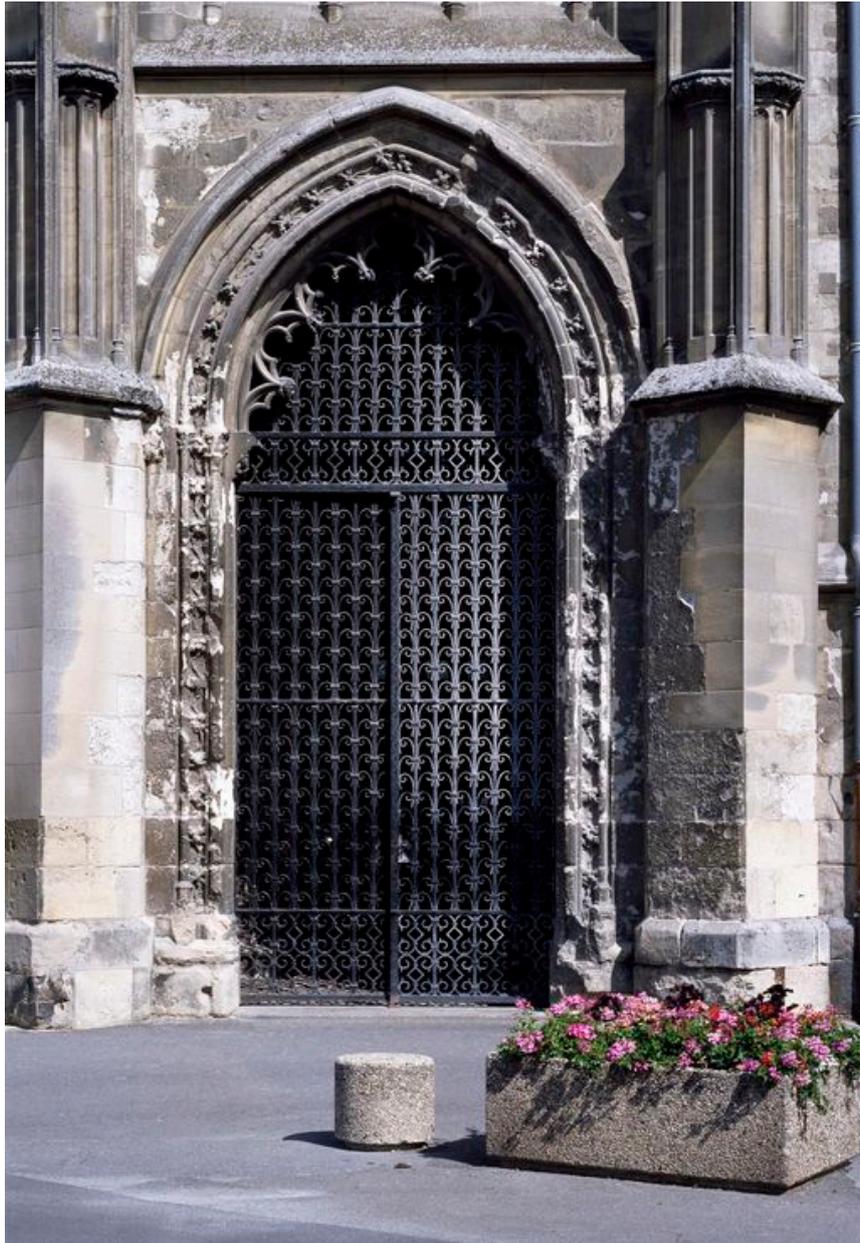
Le portail est constitué par deux portes successives, séparées par un porche voûté d'ogives. La première porte, surmontée d'un arc brisé polylobé, relie l'extérieur et le porche. Elle est ornée d'un décor en relief sculpté dans la masse. La clef de voûte du porche porte également un décor en relief, sculpté dans la masse et peint. La seconde porte, qui fait communiquer le porche et l'intérieur du monument, est surmontée d'un tympan ajouré en arc brisé. L'ornementation en relief qui l'entoure est, là encore, sculptée dans la masse. Deux niches vides accueillait jadis deux statues rapportées qui ont disparu.

Vue générale du portail.  
Phot. Thierry Lefébure  
IVR22\_20110200033XA

Vue générale du portail.

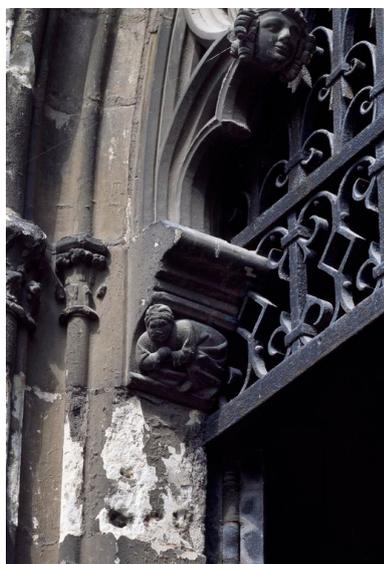
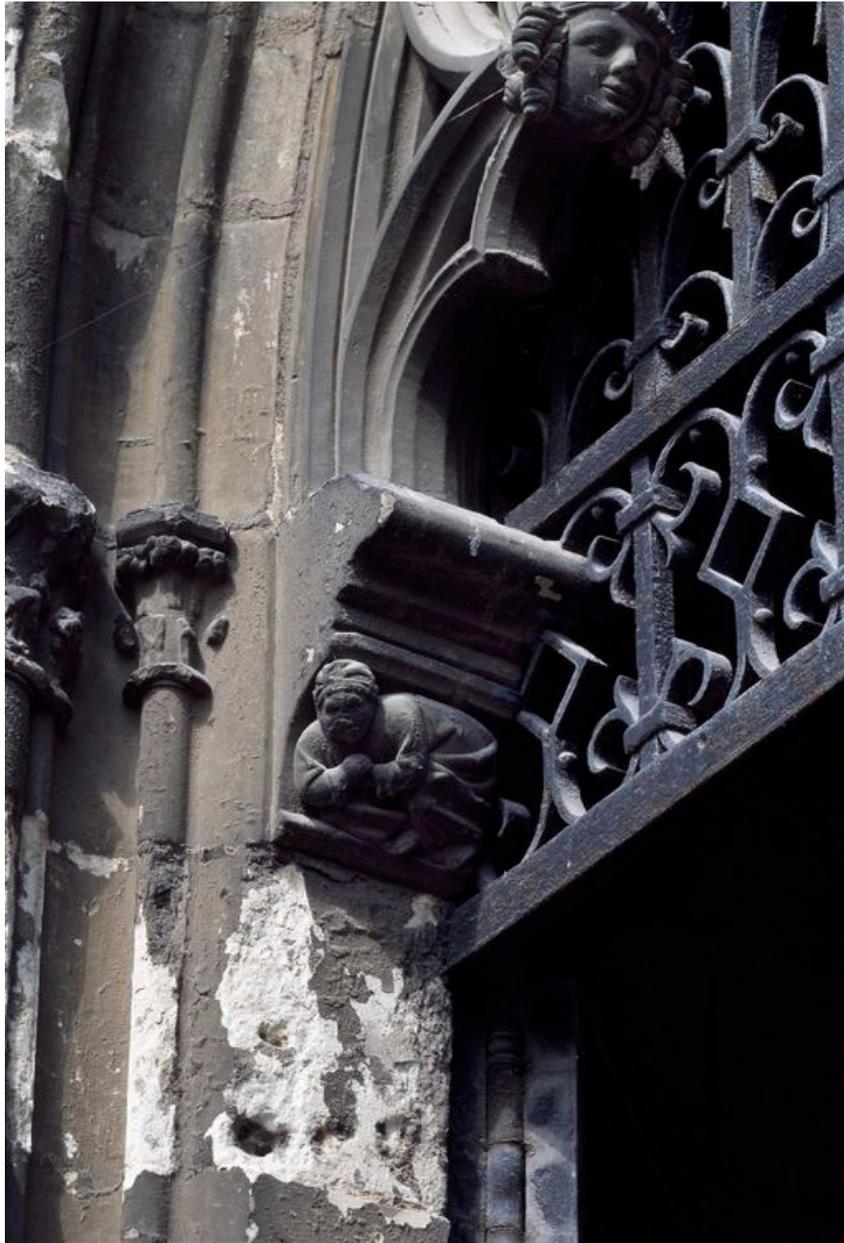
La porte, surmontée d'un arc brisé polylobé, est entourée d'un cordon de feuillage. Les deux corbeaux qui soutiennent l'arc sont ornés chacun d'une figure masculine accroupie ou accoudée. La clef de voûte du porche porte un décor de vigne, au milieu duquel se dissimule le visage d'un satyre. Un encadrement de feuillage règne également autour de la seconde porte. Le socle des statues est animé d'un motif de baies à remplage, en très faible relief. La voussure est réservée à un orchestre céleste de huit anges émergeant de nuages. Les instruments conservés, ou les gestes des bras, permettent d'y reconnaître les principaux instruments médiévaux : à gauche, des cymbales, une flûte à bec, un cor, un psaltérion, et à droite, une double flûte, une cornemuse, un instrument à percussion et un rebec.

Vue d'un corbeau figuré.  
Phot. Thierry Lefébure  
IVR22\_20110200034XA

Vue d'un corbeau figuré.

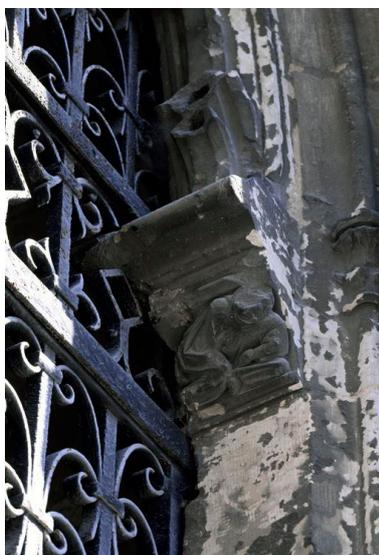
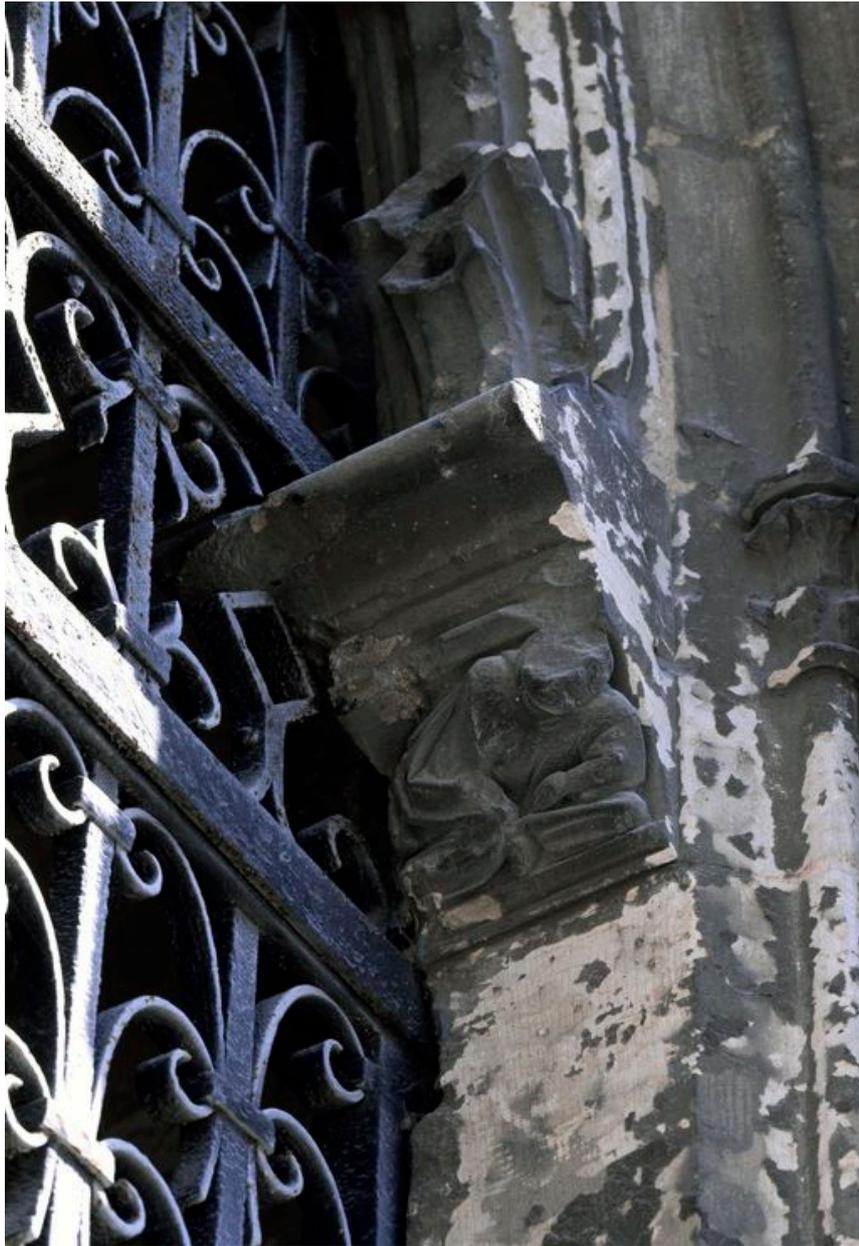
Vue d'un corbeau figuré.  
Phot. Thierry Lefébure  
IVR22\_20110200035XA

Vue d'un corbeau figuré.

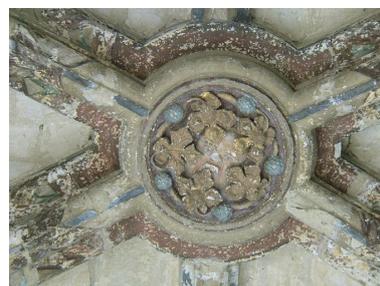
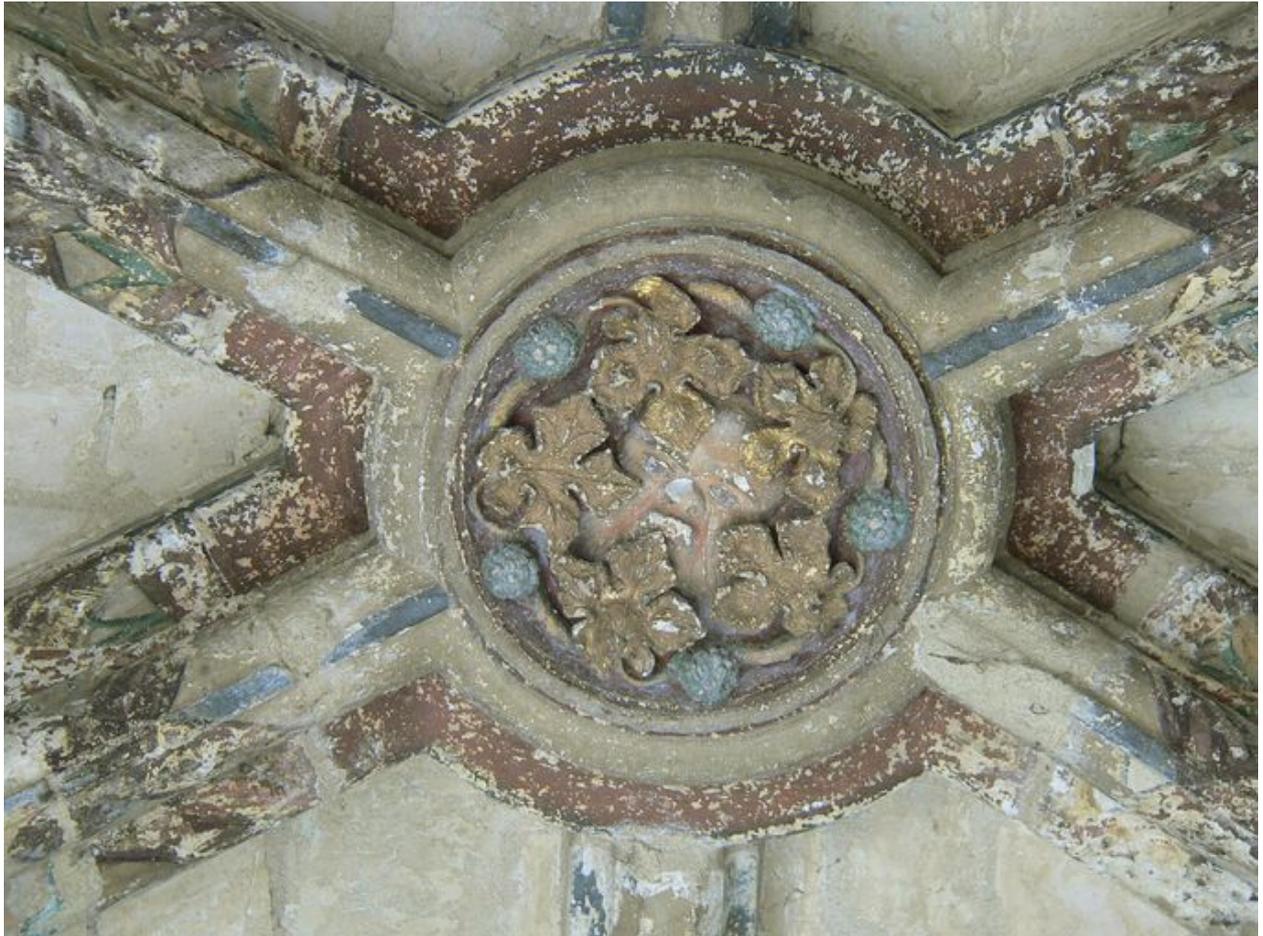
La pierre du portail est en très mauvais état, rongée par endroits, ayant souffert de la chaleur des incendies, du passage du temps, de la pollution atmosphérique des 19e et 20e siècles, enfin de la Première Guerre mondiale. Les personnages d'une Transfiguration étaient jadis installés sur le talus de la fenêtre qui surmonte la première porte de ce portail. Ce décor, évoqué par des descriptions anciennes, a été partiellement détruit en 1793. Les éléments qui en subsistaient ont disparu lors de la Première Guerre mondiale et de la restauration consécutive. La clef de voûte du porche conserve des traces de peinture.

Vue de la clef de voûte du porche.  
Phot. Christiane Riboulleau  
IVR22\_20110201116NUCA

Vue de la clef de voûte du porche.

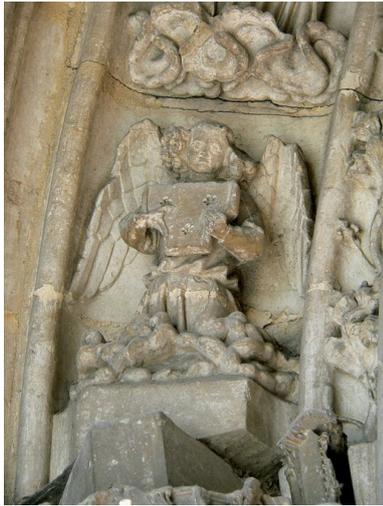
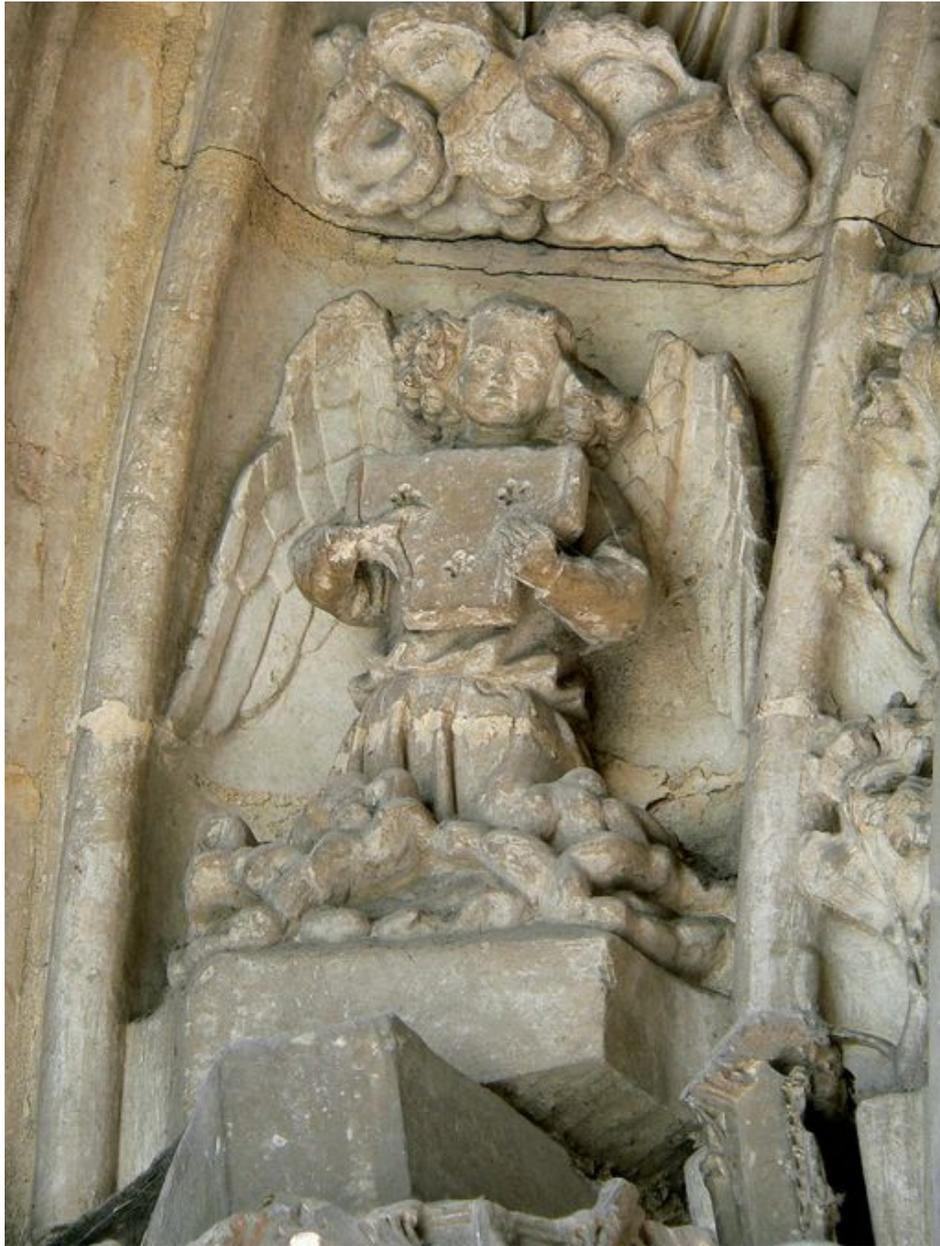
Vue d'un ange jouant du psaltérior.  
Phot. Christiane Riboulleau  
IVR22\_20110201070NUCA

Vue d'un ange jouant du psaltérion.
