Hauts-de-France, Aisne
Saint-Quentin
Ancienne collégiale royale, actuellement basilique Saint-Quentin

Portail Saint-Quentin

Numéro de dossier : IM02004715
Date de l'enquête initiale : 2010
Date(s) de rédaction : 2010
Cadre de l'étude : enquête thématique régionale la basilique de Saint-Quentin
Degré d'étude : étudié
Référence du dossier Monument Historique : PA00115910

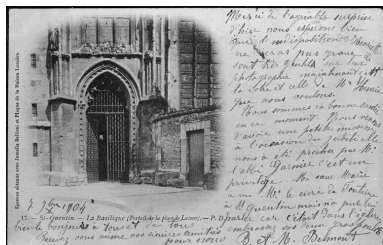
Carte postale représentant le portail Saint-Quentin vers 1900.
Phot. Laurent Jumel (reproduction)
IVR22_19970201541ZB

Carte postale représentant le portail Saint-Quentin vers 1900.

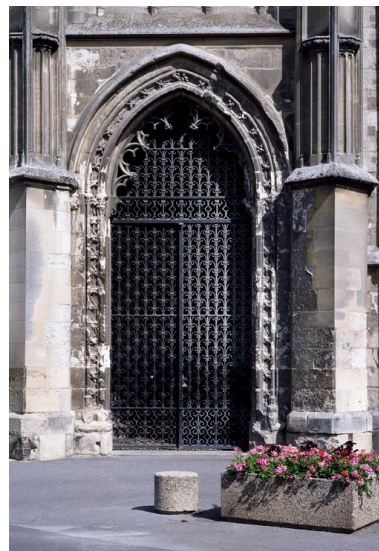
Le portail est constitué par deux portes successives, séparées par un porche voûté d'ogives. La première porte, surmontée d'un arc brisé polylobé, relie l'extérieur et le porche. Elle est ornée d'un décor en relief sculpté dans la masse. La clef de voûte du porche porte également un décor en relief, sculpté dans la masse et peint. La seconde porte, qui fait communiquer le porche et l'intérieur du monument, est surmontée d'un tympan ajouré en arc brisé. L'ornementation en relief qui l'entoure est, là encore, sculptée dans la masse. Deux niches vides accueillaient jadis deux statues rapportées qui ont disparu.

La pierre du portail est en très mauvais état, rongée par endroits, ayant souffert de la chaleur des incendies, du passage du temps, de la pollution atmosphérique des 19e et 20e siècles, enfin de la Première Guerre mondiale. Les personnages d'une Transfiguration étaient jadis installés sur le talus de la fenêtre qui surmonte la première porte de ce portail. Ce décor, évoqué par des descriptions anciennes, a été partiellement détruit en 1793. Les éléments qui en subsistaient ont disparu lors de la Première Guerre mondiale et de la restauration consécutive. La clef de voûte du porche conserve des traces de peinture.

Vue générale du portail.
Phot. Thierry Lefébure
IVR22_20110200033XA

Vue générale du portail.

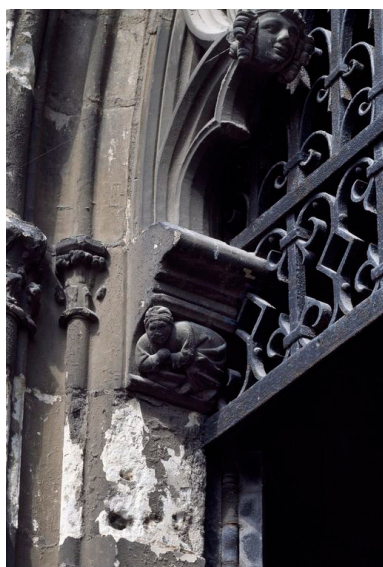
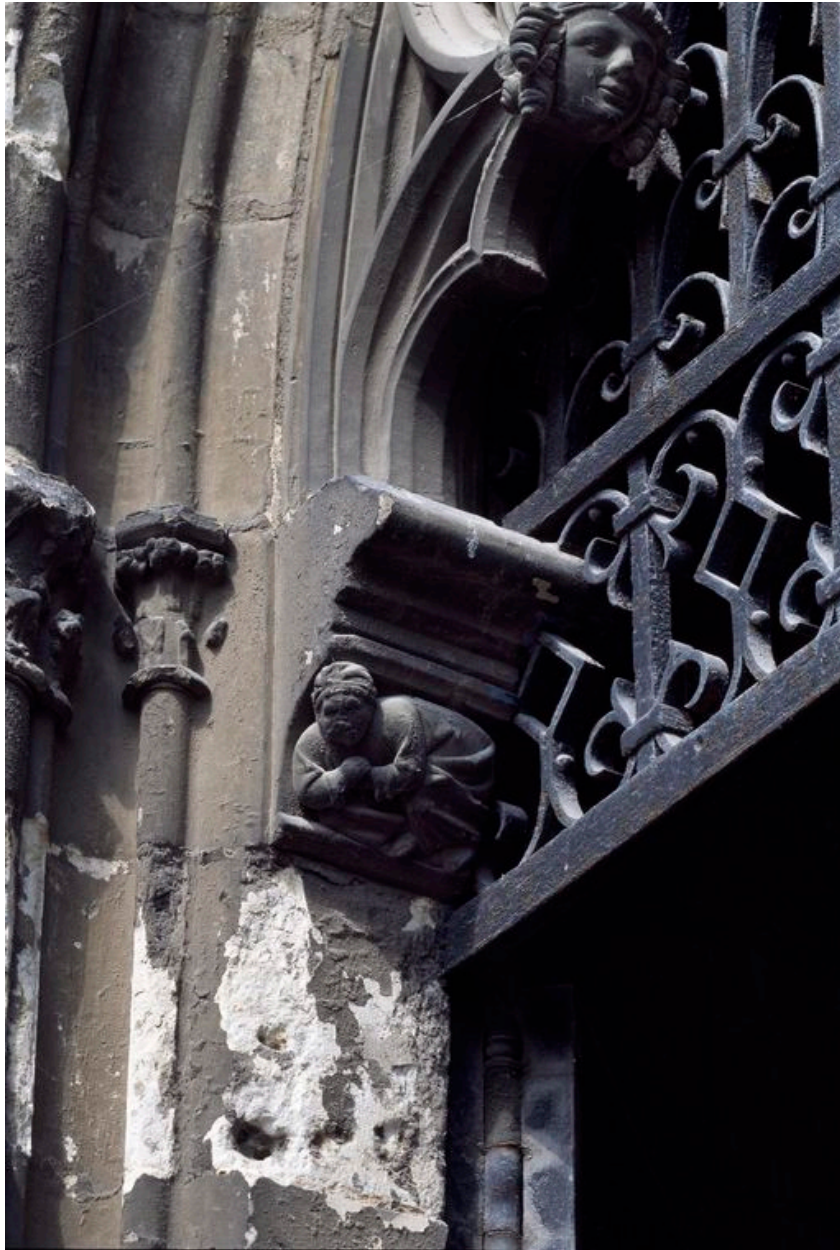
La porte, surmontée d'un arc brisé polylobé, est entourée d'un cordon de feuillage. Les deux corbeaux qui soutiennent l'arc sont ornés chacun d'une figure masculine accroupie ou accoudée. La clef de voûte du porche porte un décor de vigne, au milieu duquel se dissimule le visage d'un satyre. Un encadrement de feuillage règne également autour de la seconde porte. Le socle des statues est animé d'un motif de baies à remplage, en très faible relief. La voussure est réservée à un orchestre céleste de huit anges émergeant de nuages. Les instruments conservés, ou les gestes des bras, permettent d'y reconnaître les principaux instruments médiévaux : à gauche, des cymbales, une flûte à bec, un cor, un psaltérion, et à droite, une double flûte, une cornemuse, un instrument à percussion et un rebec.

Vue d'un corbeau figuré.
Phot. Thierry Lefébure
IVR22_20110200034XA

Vue d'un corbeau figuré.

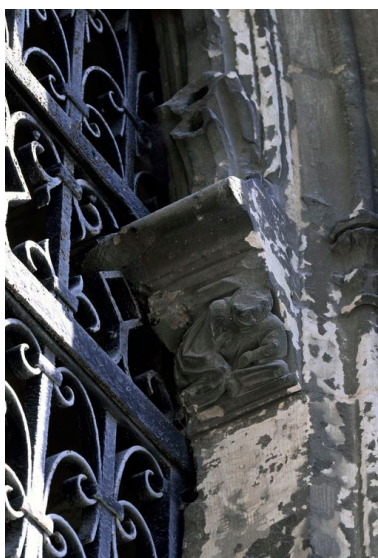
Vue d'un corbeau figuré.
Phot. Thierry Lefébure
IVR22_20110200035XA

Vue d'un corbeau figuré.

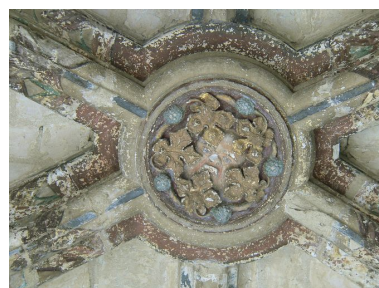
Vue de la clef de voûte du porche.
Phot. Christiane Riboulleau
IVR22_20110201116NUCA

Vue de la clef de voûte du porche.

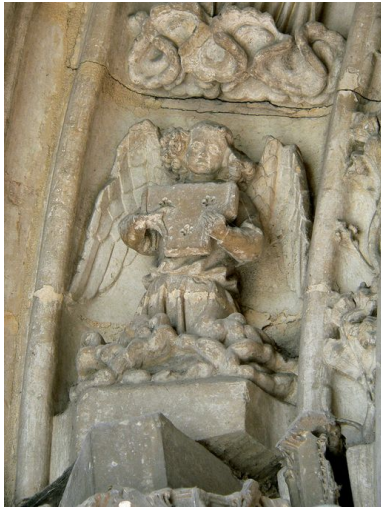
Vue d'un ange jouant du psaltérior.
Phot. Christiane Riboulleau
IVR22_20110201070NUCA

Vue d'un ange jouant du psaltérion.
