Hauts-de-France, Somme
Boismont
21 rue Louis-de-Rainvillers

Ancienne ferme

Numéro de dossier : IA80007551
Date de l'enquête initiale : 2006
Date(s) de rédaction : 2006
Cadre de l'étude : inventaire préliminaire arrière-pays maritime picard
Degré d'étude : repéré

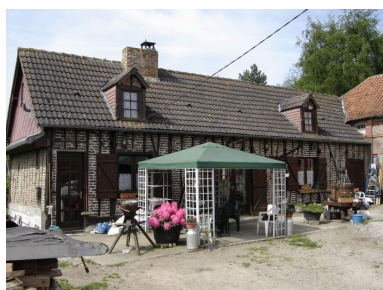
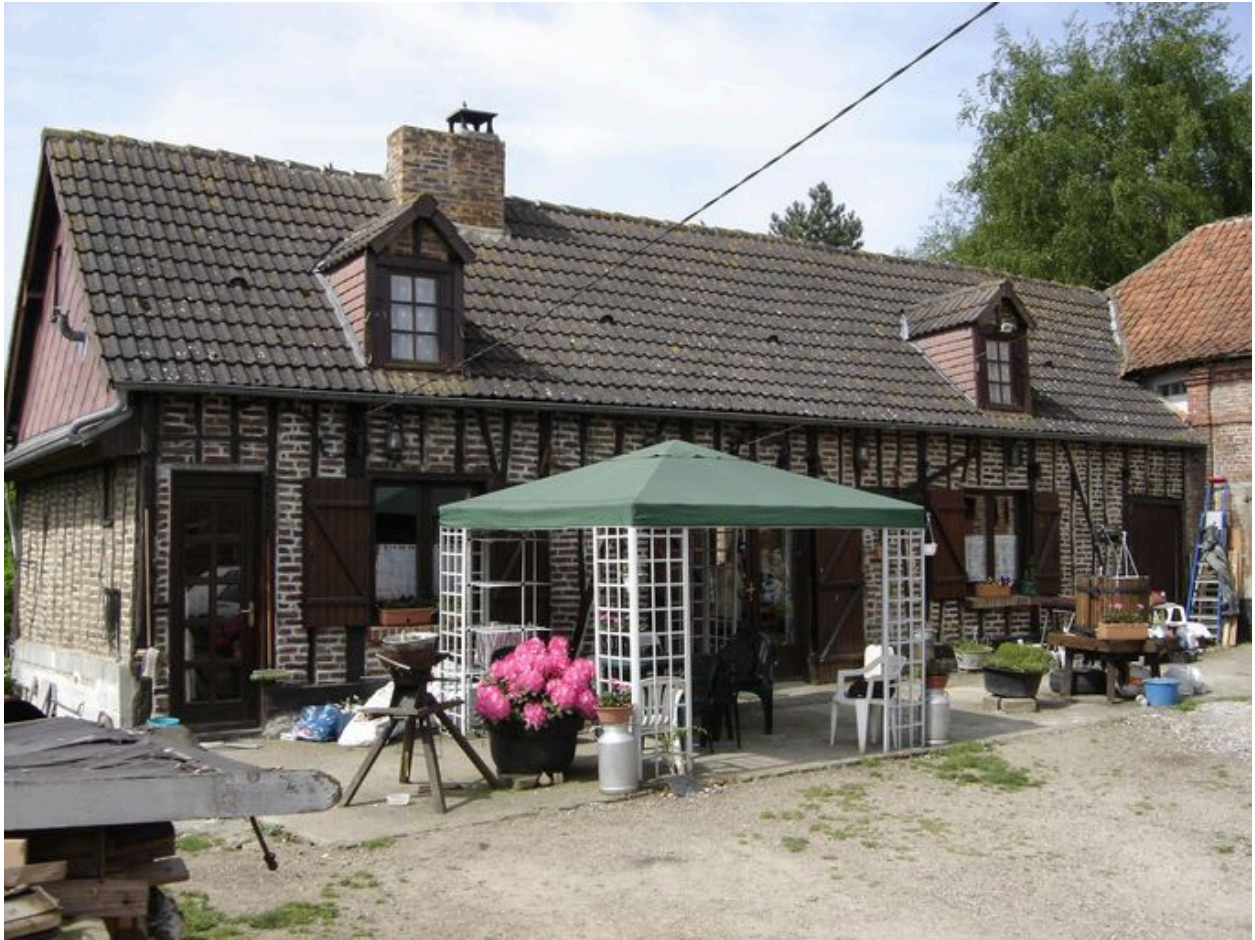
Vue générale du logis.
Phot. Inès Guérin
IVR22_20058005781NUCA

Vue générale du logis.

Le logis en occupe le fond. Le torchis d'origine servant d'hourdis à l'ossature en bois a été remplacé par la brique. Longue de cinq travées, la façade comporte trois portes. Les ouvertures sont distribuées de façon irrégulière. Le pignon oriental, disposant d'un petit becquet permettant d'éloigner les eaux de pluies de la base du mur, est couvert d'un essentage moderne de dalles en fibro-ciment. Le comble à surcroît est ajouré de deux lucarnes à croupe modernes. Le toit à longs pans est en tuiles mécaniques. L'intérieur du logis a conservé quelques éléments d'origine, notamment le sol en tommettes. D'est en ouest, la partie habitable était ainsi divisée : la cuisine, la salle commune, les deux chambres dans la largeur de la maison et l'écurie. Les placards en bois flanquant la cheminée de la salle commune possèdent encore leurs portes du 19^e siècle. La cuisine a également gardé sa disposition originelle ainsi que ses rangements anciens. L'ensemble des bois de la charpente et de l'ossature est en chêne. Les dépendances, en briques, sont disposées en retour d'équerre du logis, et observent un angle concave au centre. Tout le long du bâtiment, sont disposées de manière régulière des aérations verticales. Le décor se concentre à la corniche, composée d'une frise de briques disposées en épis et denticules. Les différentes fonctions, distinguées par la présence en façade de pilastres saillants, sont ainsi distribuées (du logis vers la rue) : les étables à moutons, les étables à veaux, les étables à vaches, les étables à cochons et la grange. Le toit à longs pans et demi-croupe de la première partie est en pannes picardes, alors que le reste du bâtiment a reçu une couverture en ardoises. Un pignon découvert séparant étable et grange empêche la propagation du feu en cas d'incendie. Le comble à surcroît est percé sur toute la longueur du bâtiment de fenêtres permettant l'engrangement dans le fenil.

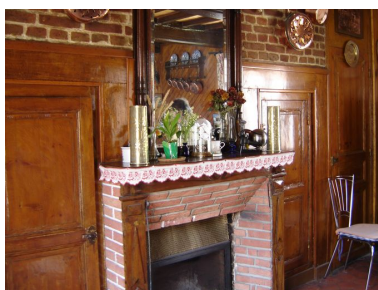
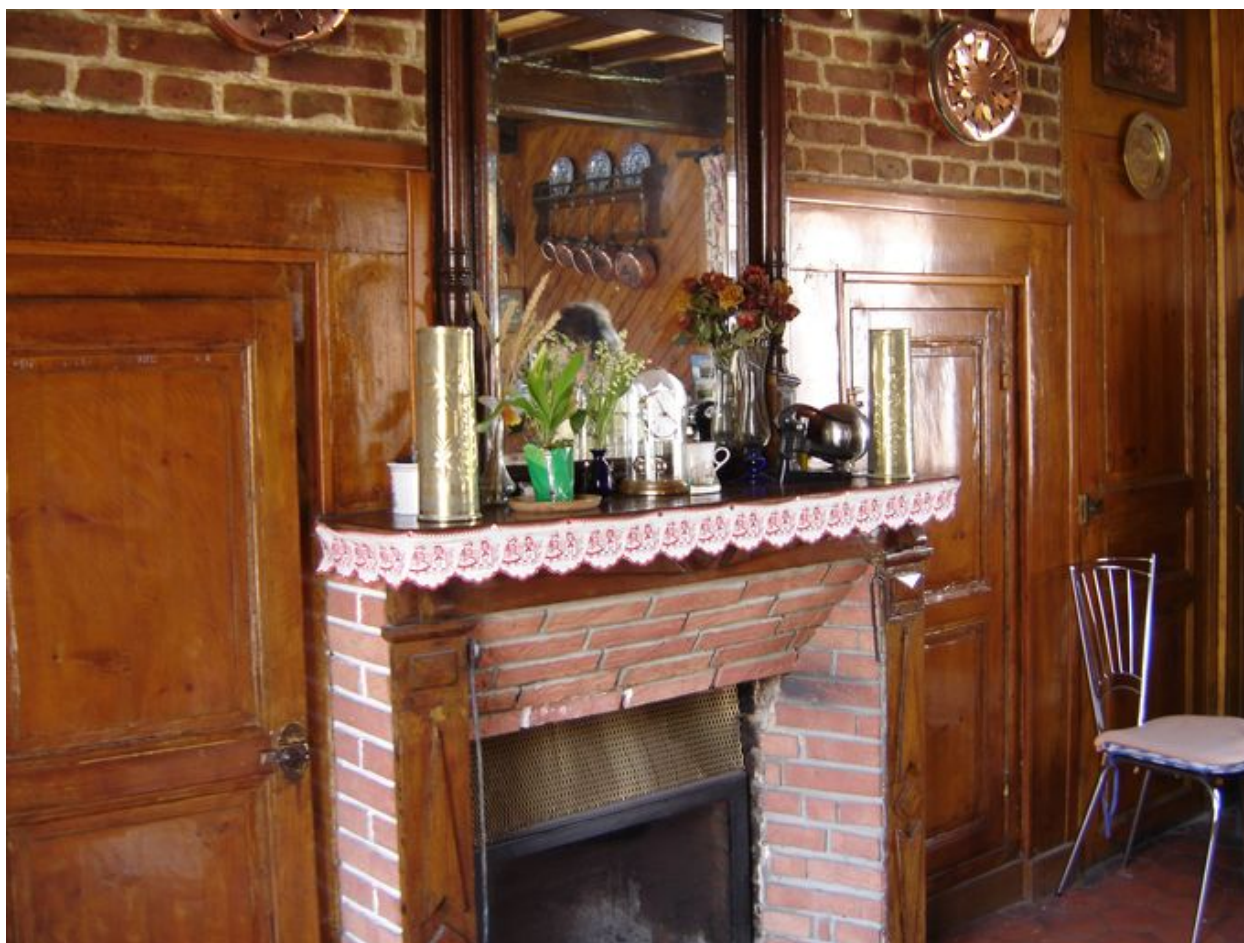
Vue de la cheminée et de l'aménagement des placards dans la salle.
Phot. Inès Guérin
IVR22_20058005783NUCA

Vue de la cheminée et de l'aménagement des placards dans la salle.

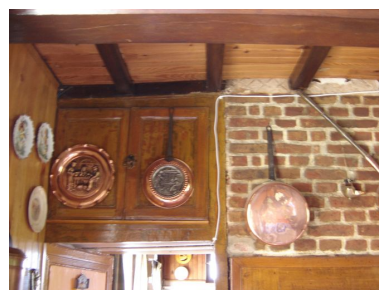
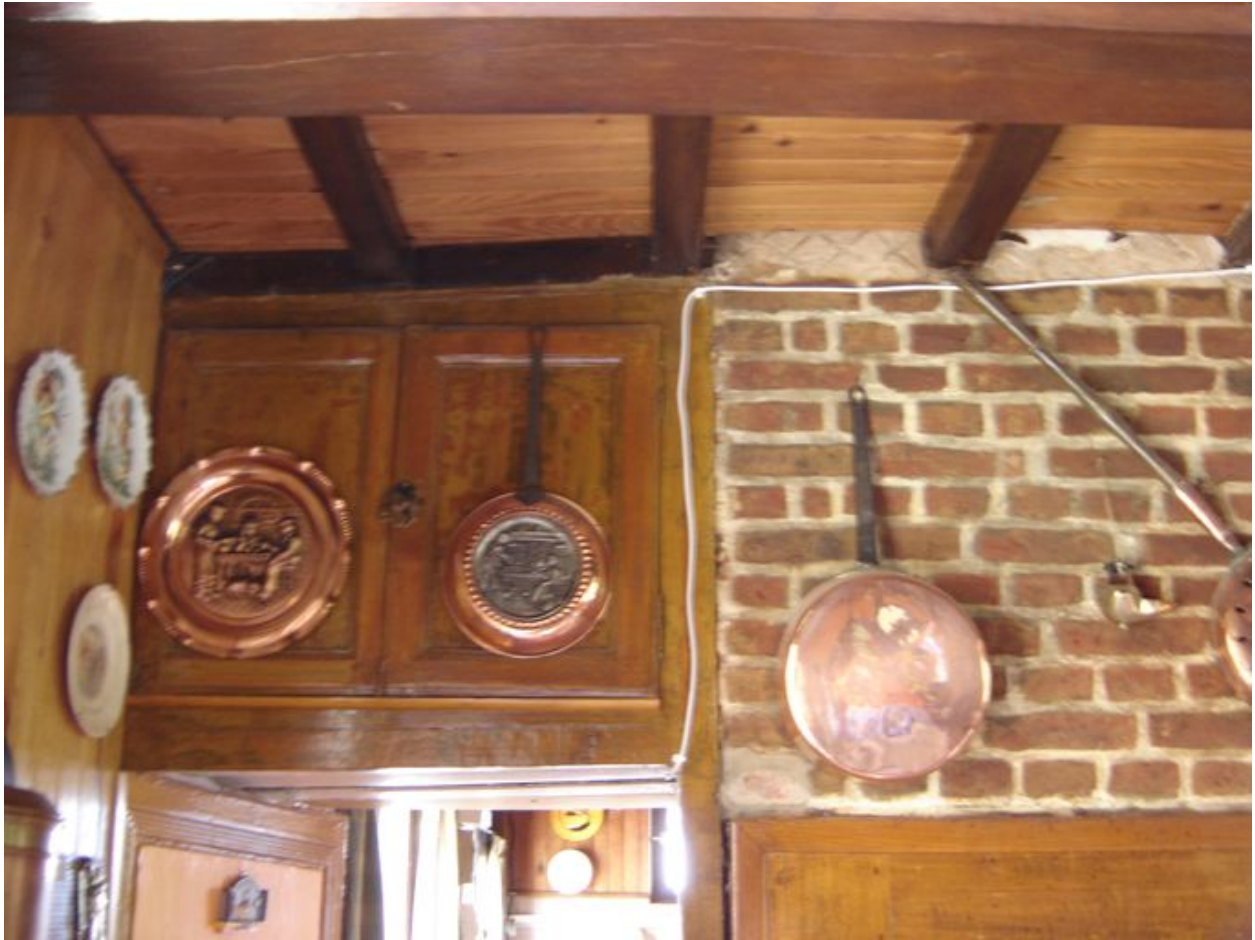
Disposition d'un rangement haut au-dessus de la porte séparant la salle de la cuisine.
Phot. Inès Guérin
IVR22_20058005784NUCA

Disposition d'un rangement haut au-dessus de la porte séparant la salle de la cuisine.

Les traces de torchis situées au sommet de la cloison intérieure séparant la salle de la cuisine prouve que l'ensemble de la pièce était ainsi constituée. La présence des pans de bois constituant ces cloisons intérieures permet d'appréhender la dimension des pièces d'origine.

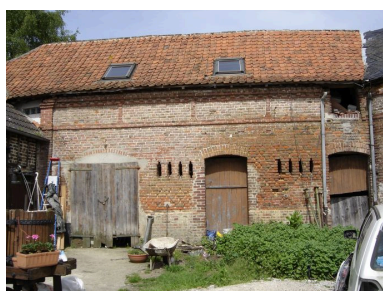
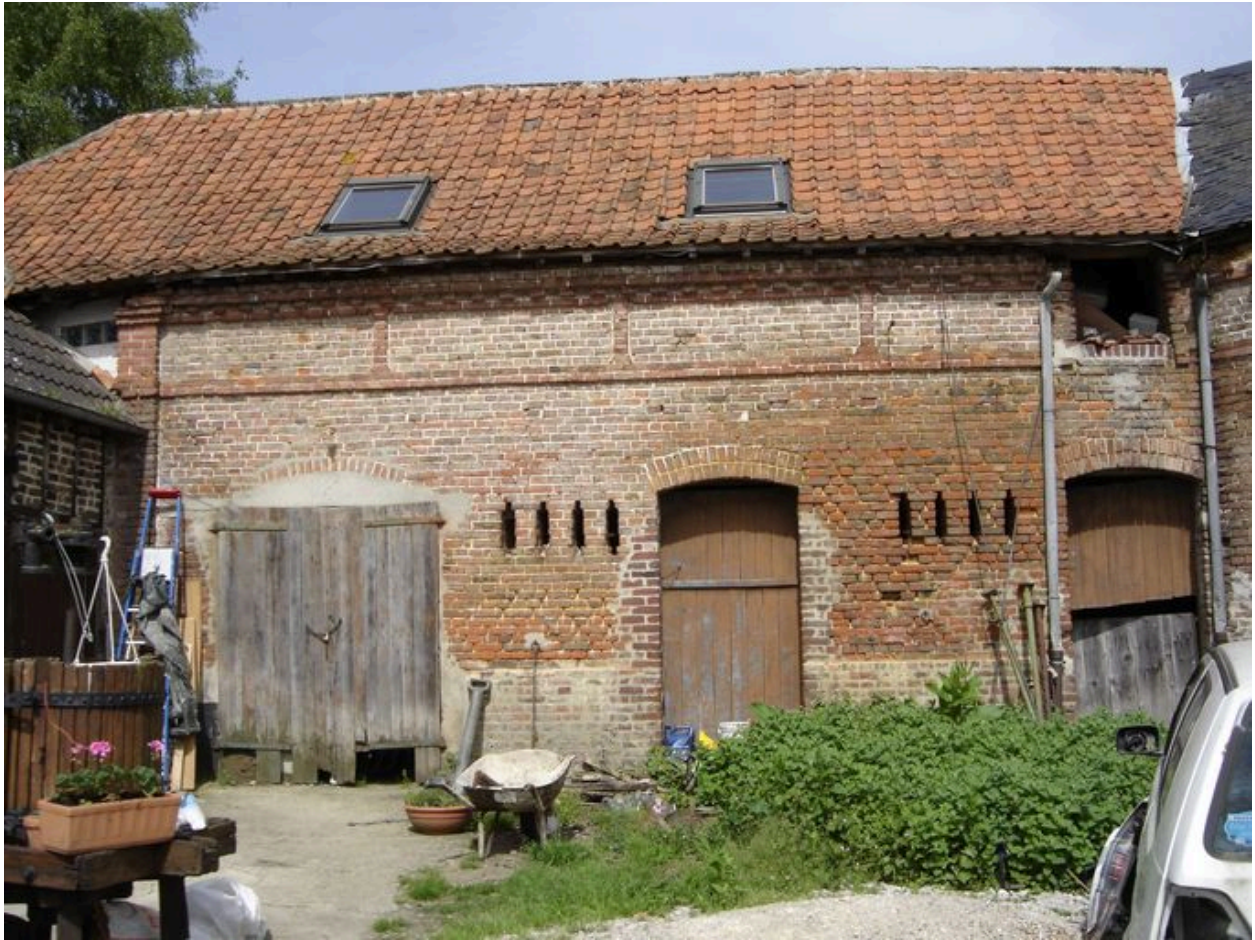
Vue des étables en retour d'équerre du logis.
Phot. Inès Guérin
IVR22_20058005786NUCA

Vue des étables en retour d'équerre du logis.

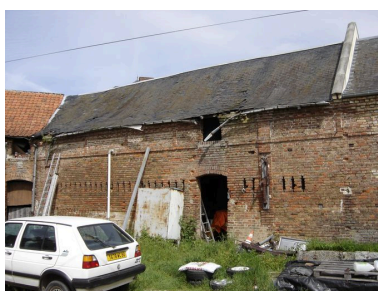
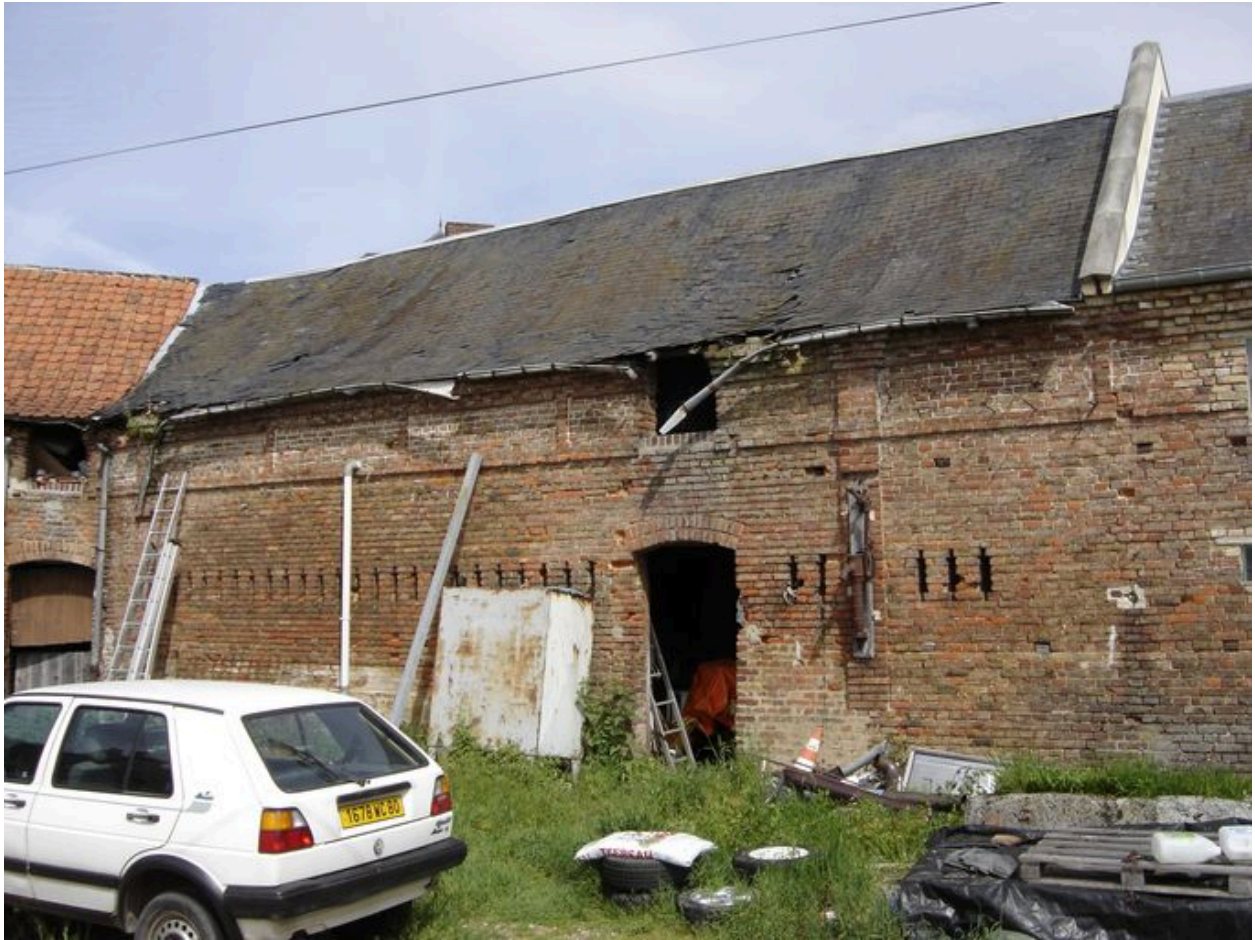
Vue des étables dans le prolongement des premiers éléments agricoles.
Phot. Inès Guérin
IVR22_20058005787NUCA

Vue des étables dans le prolongement des premiers éléments agricoles.

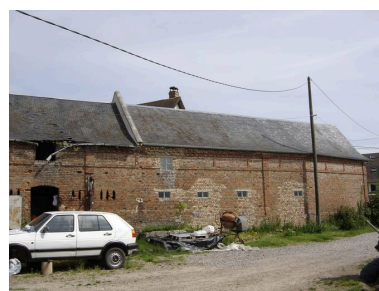
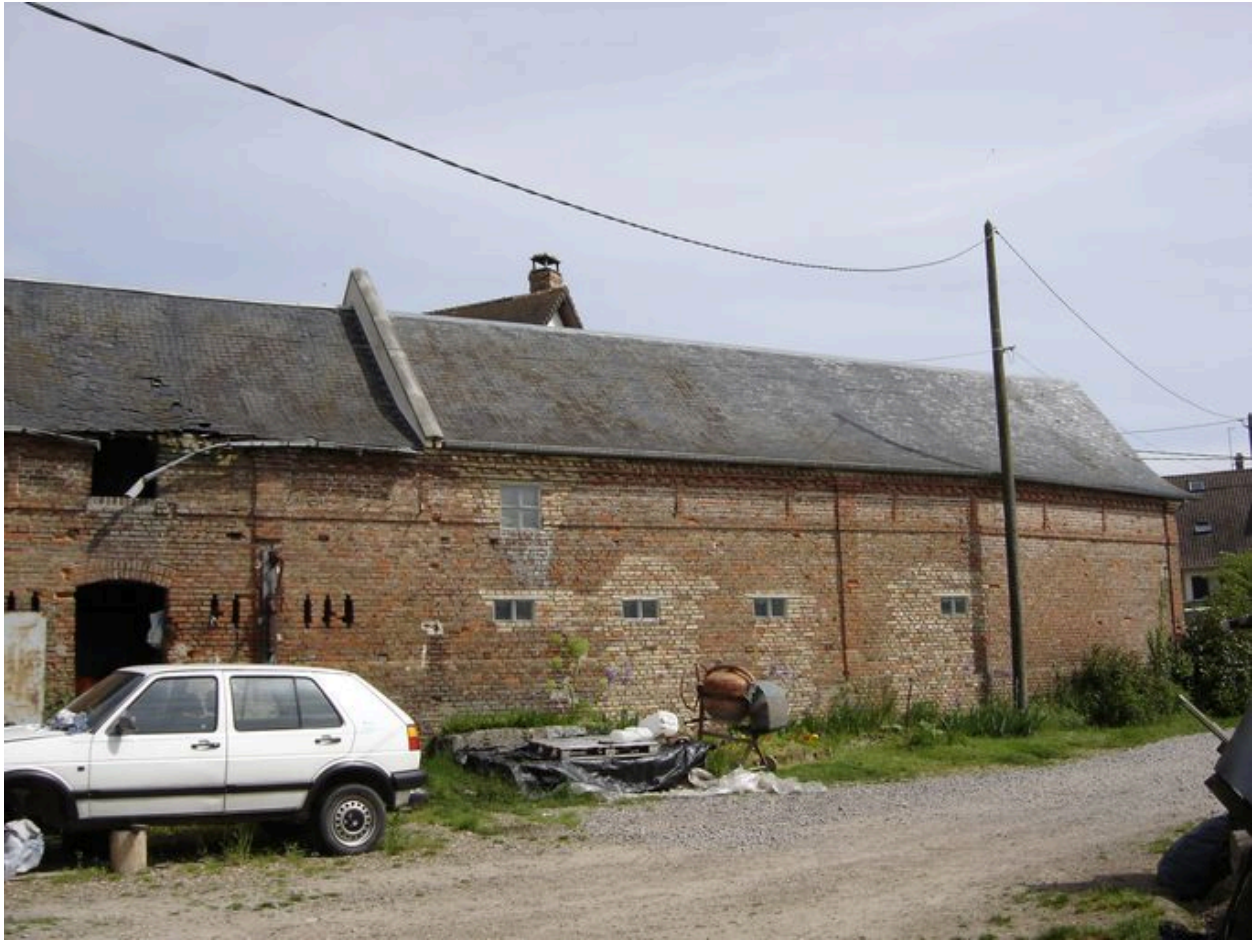
Vue des bâtiments de stockage.
Phot. Inès Guérin
IVR22_20058005788NUCA

Vue des bâtiments de stockage.

La charpente des dépendances est en sapin, et semble récente. Le sol est couvert de briques disposées sur champs.
