## Eglise paroissiale Saint-Vinoc de Bergues-sur-Sambre

Numéro de dossier : IA02000022

Cadre de l'étude : inventaire topographique canton du Nouvion-en-Thiérache

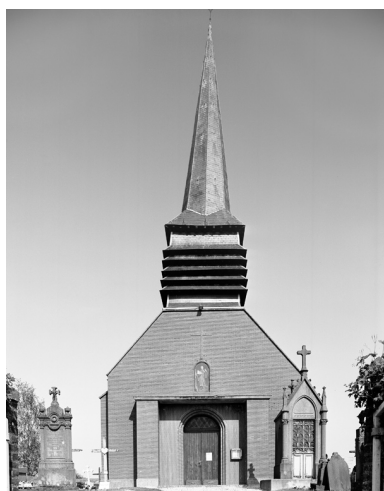
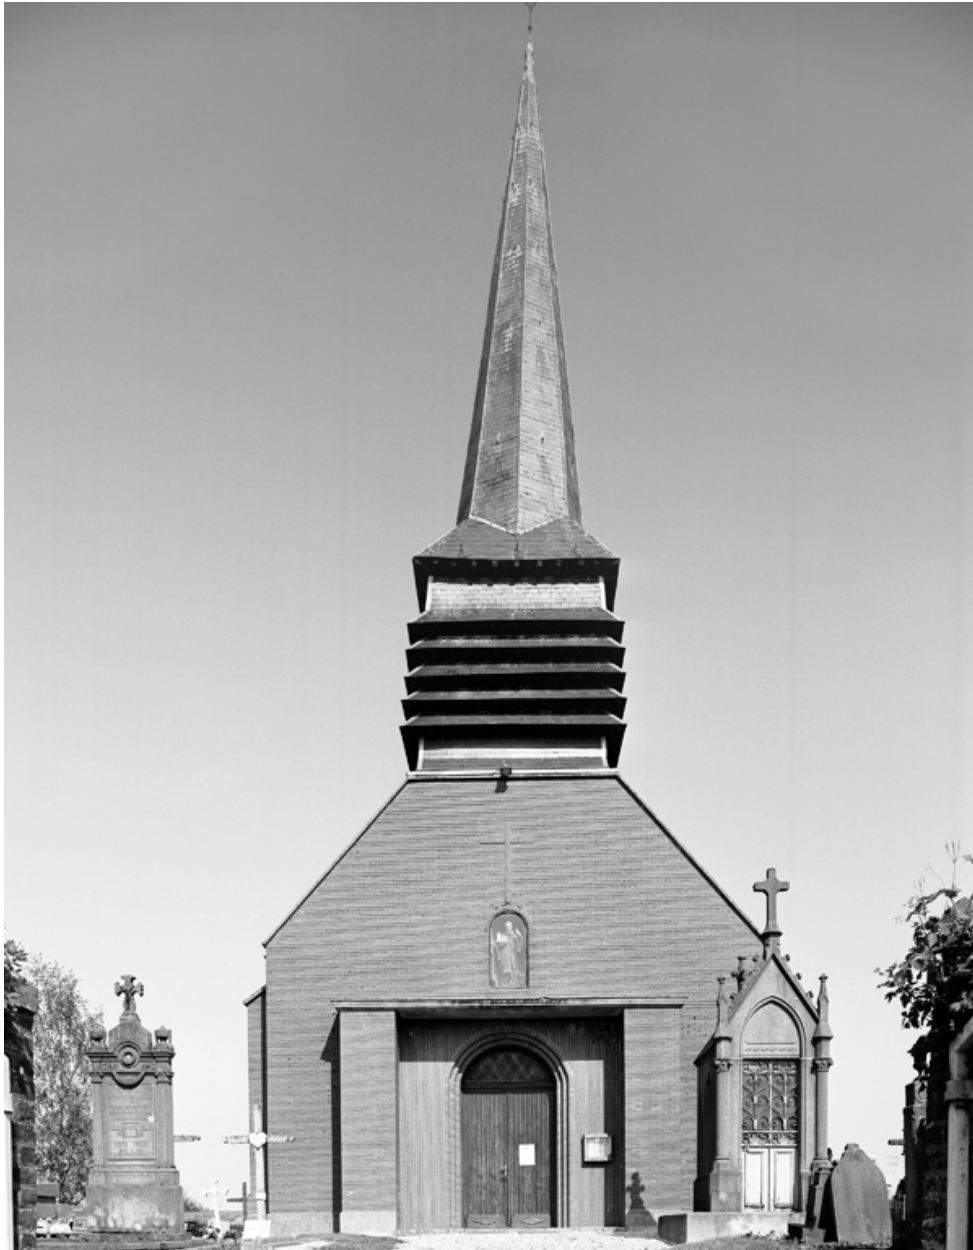
Vue générale de la façade occidentale.  
Phot. Thierry Lefébure  
IVR22\_19930200441V

Vue générale de la façade occidentale.

L'église paroissiale Saint-Vinoc a peut-être été bâtie au 16e siècle. En 1771, les murs latéraux de la nef sont reconstruits (une pierre porte la date). La sacristie est vraisemblablement édifiée à la même période. L'église est restaurée, et la croix de cimetière remplacée, après la première guerre mondiale. Dans le 3e quart du 20e siècle, une grotte de Lourdes est édifiée contre l'élévation sud, et la façade est à nouveau restaurée par le placage d'un parement de brique sur la façade d'origine en pierre.

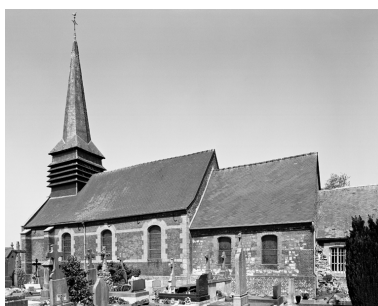
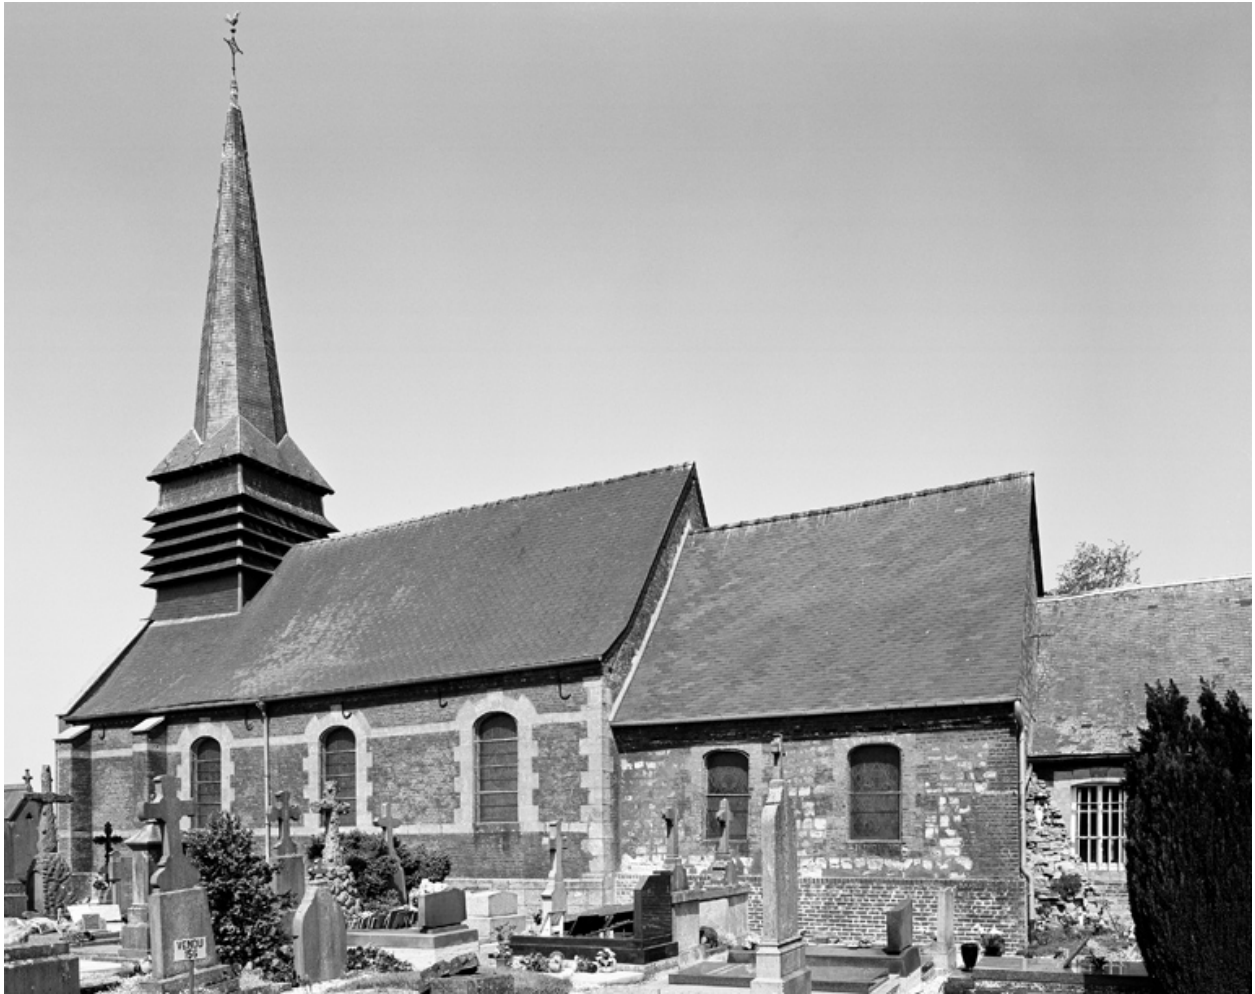
Vue de l'élévation sud de la nef  
et du chœur, depuis le sud-est.  
Phot. Thierry Lefébure  
IVR22\_19930200440V

Vue de l'élévation sud de la nef et du choeur, depuis le sud-est.

Nef couverte d'un plafond sous un toit à longs pans avec pignon couvert et pignon découvert. Choeur en pierre de taille calcaire, couvert d'une fausse voûte en berceau sous un toit à deux pans à pignon couvert. Sacristie avec toit à deux pans à pignon découvert. Essentage d'ardoise sur le clocher. Socle de la croix de cimetière en brique enduite de ciment. Croix en fonte.

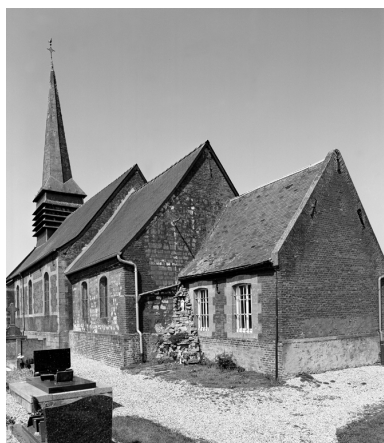
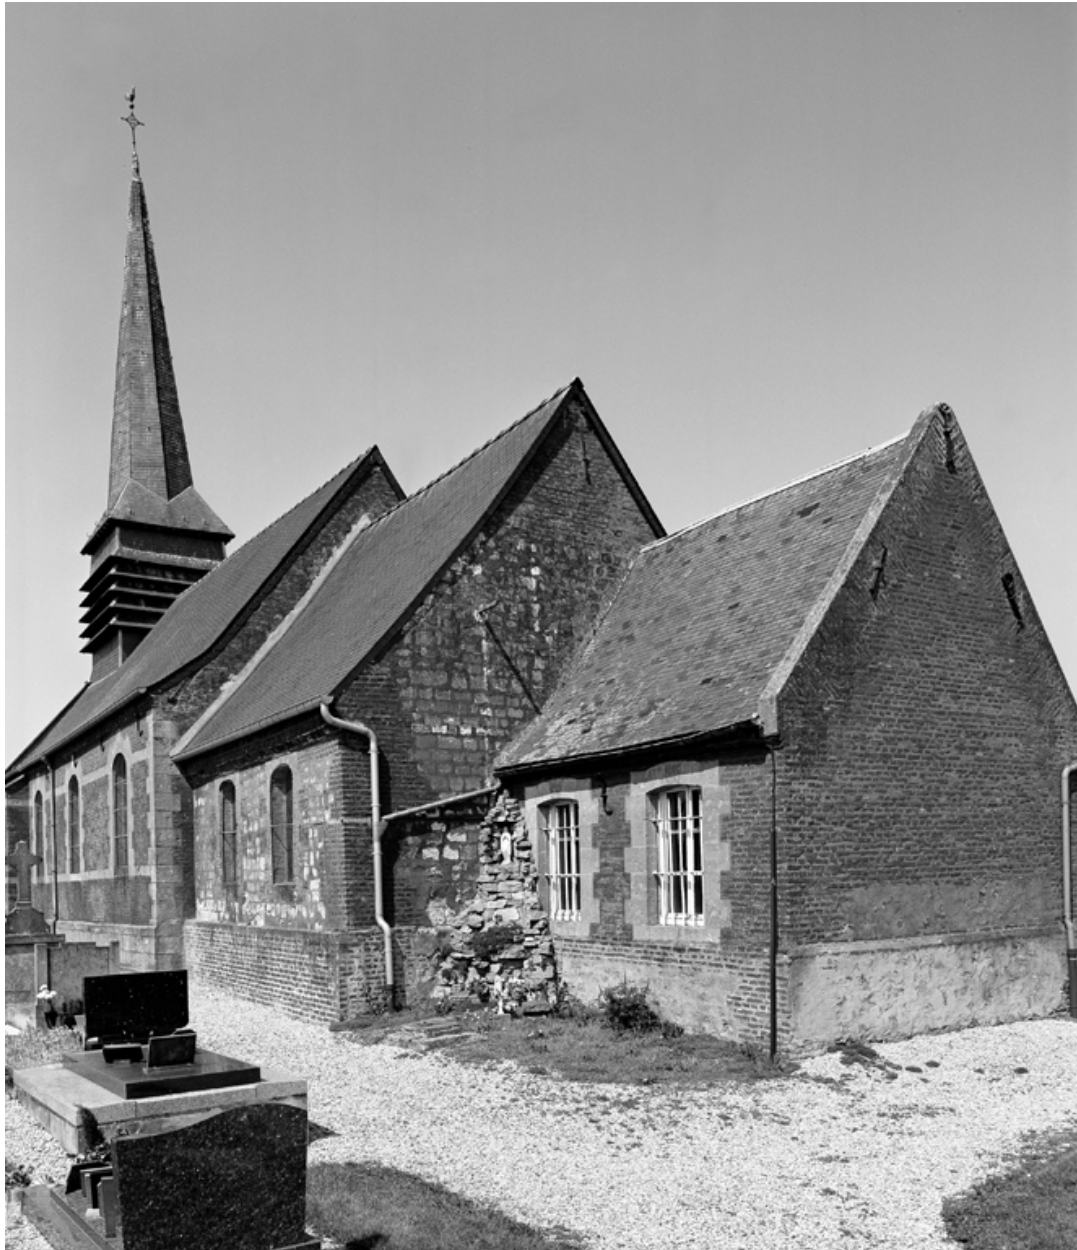
Vue générale de l'édifice, depuis l'est.  
Phot. Thierry Lefébure  
IVR22\_19930200439V

Vue générale de l'édifice, depuis l'est.

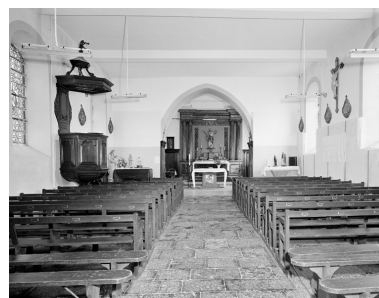
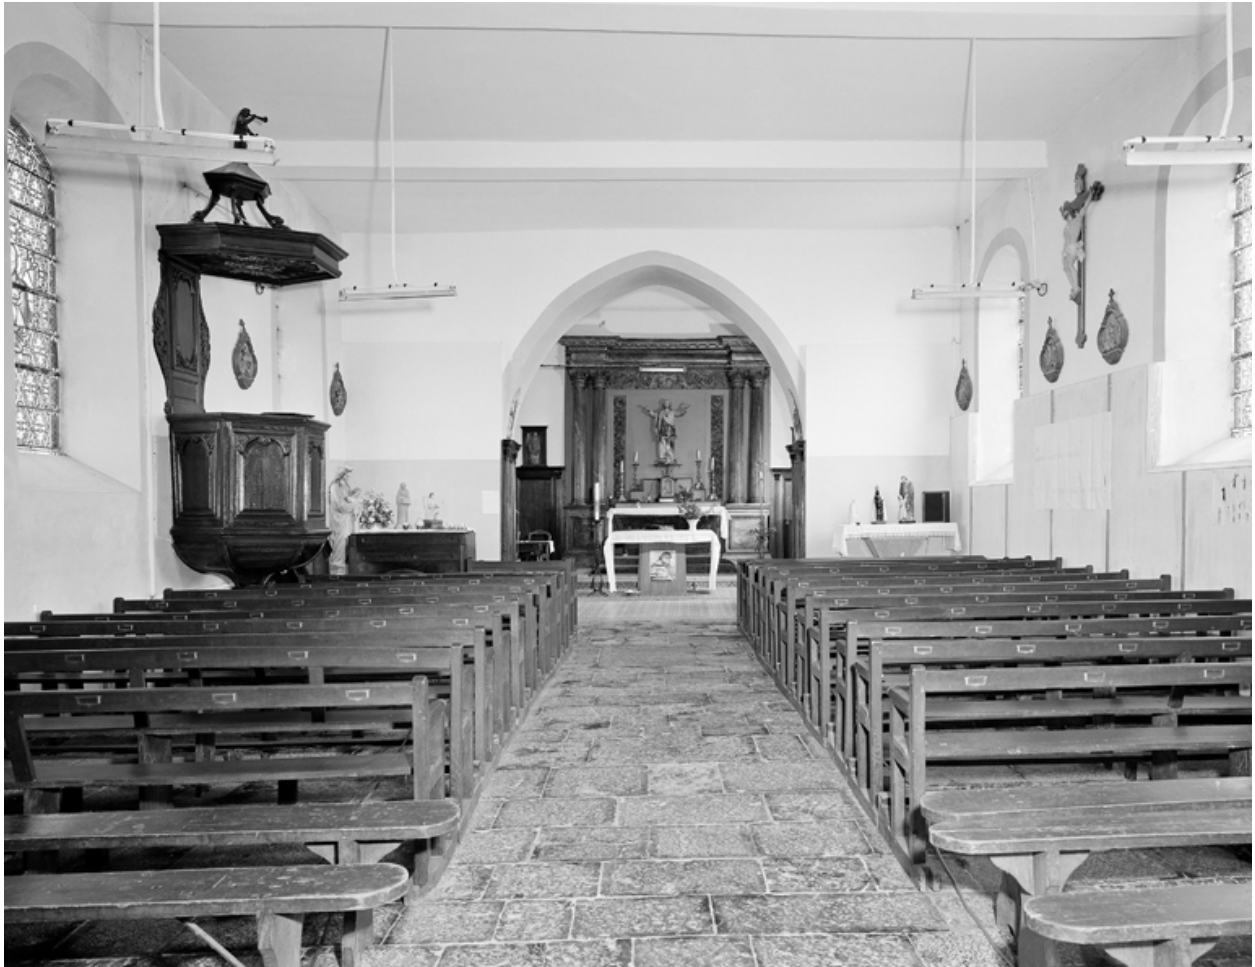
Vue intérieure, vers le chœur.  
Phot. Thierry Lefébure  
IVR22\_19930200525V

Vue intérieure, vers le chœur.

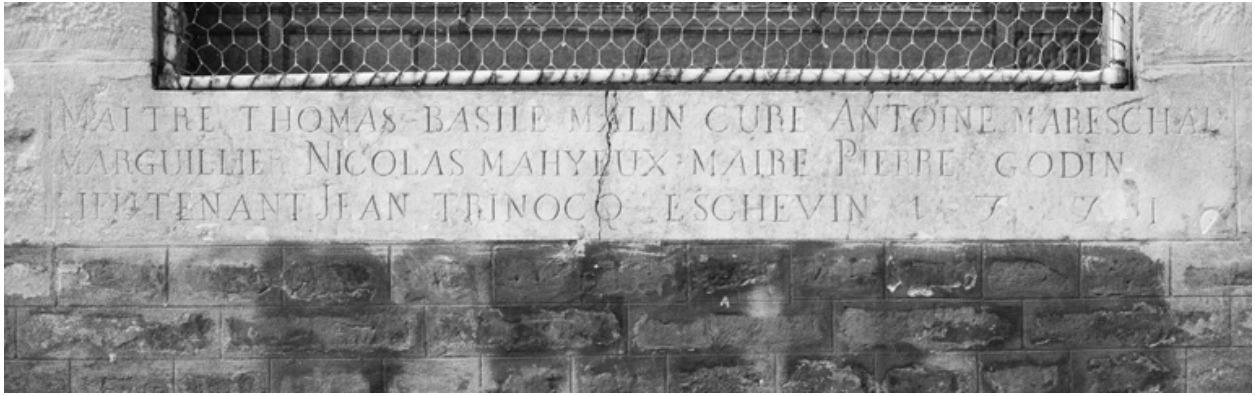
Détail d'une inscription gravée  
sur le mur sud de la nef,  
commémorant une campagne  
de travaux exécutée en 1771.  
Phot. Christiane Riboulleau  
IVR22\_19940202058Z

Détail d'une inscription gravée sur le mur sud de la nef, commémorant une campagne de travaux exécutée en 1771.

Dates : 1771 (porte la date)
