Hauts-de-France, Somme  
Le Crotoy  
fermes Mayoc  
5 hameau de Mayocq

## Ancienne ferme de Mayoc

Numéro de dossier : IA80007805  
Date de l'enquête initiale : 2004  
Date(s) de rédaction : 2004  
Cadre de l'étude : inventaire préliminaire arrière-pays maritime picard  
Degré d'étude : étudié

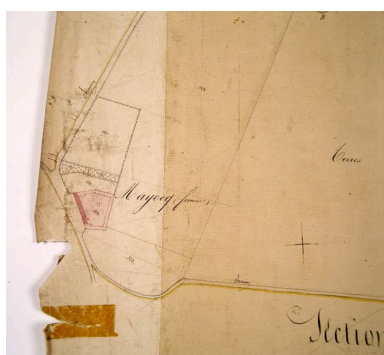
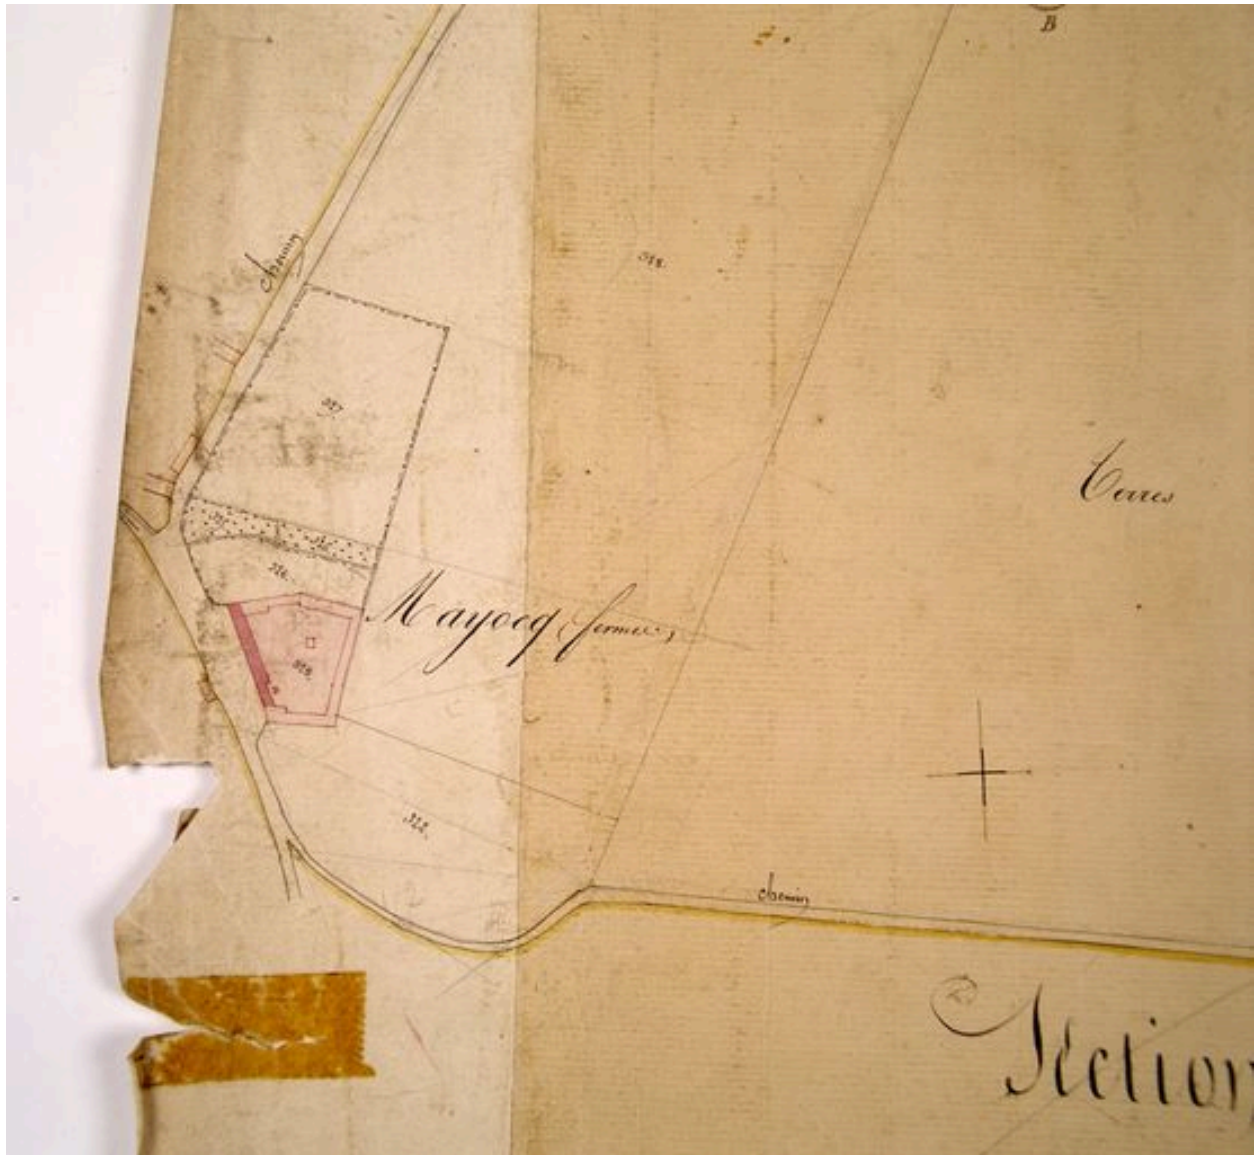
Extrait du cadastre napoléonien présentant le plan de la ferme en 1828.

Cette ferme figure sur une carte du 18<sup>e</sup> siècle (AD Somme ; RL 343), occupant un plan au sol rectangulaire à cour fermée, avec colombier au centre. Elle apparaît également sur le cadastre napoléonien selon un plan relativement similaire. Le logis occupait tout le côté sud de la cour (aujourd'hui, il semble beaucoup moins long). Tout le côté occidental était occupé par des bâtiments agricoles. Le colombier occupait encore le coeur de la cour. Il ne reste rien de cette première ferme.

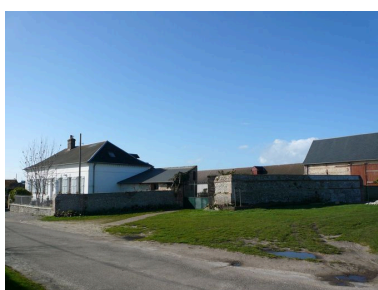
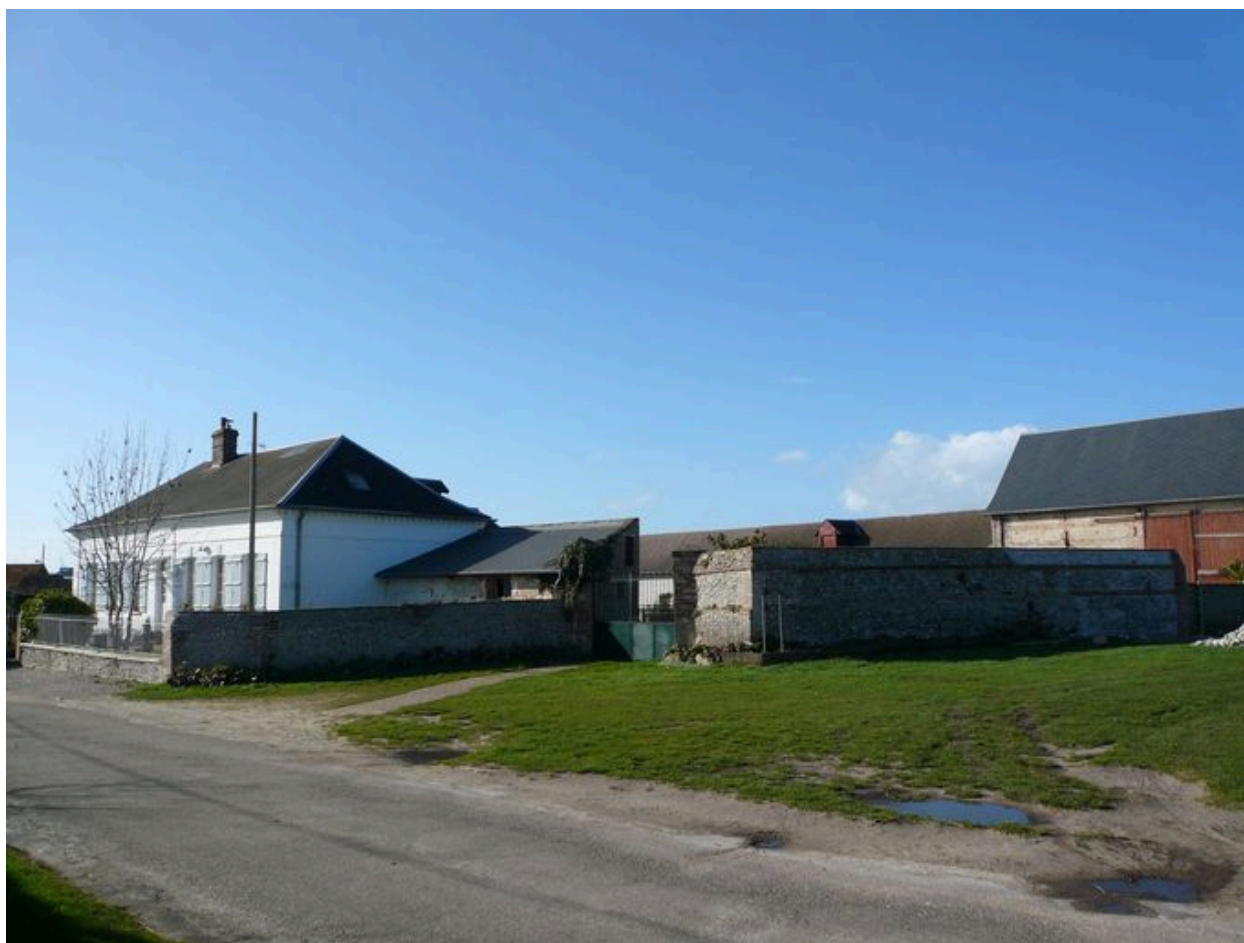
Vue d'ensemble depuis le sud-est.  
Phot. Inès Guérin  
IVR22\_20078005422NUCA

Vue d'ensemble depuis le sud-est.

L'ancienne ferme comprend un ensemble de bâtiments disposés sur les trois côtés d'une cour ouverte à l'est. On notera la présence d'un mur de délimitation de propriété, composé d'assises de brique avec blocage de galets. L'entrée de la cour se trouve à l'angle sud-est ; celle-ci est matérialisée par la présence de deux piliers en brique, se présentant sur l'angle, surmontés de chaperons.

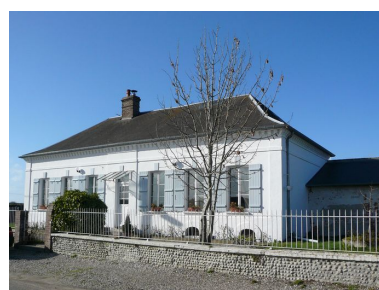
Vue du logis.  
Phot. Inès Guérin  
IVR22\_20058001443NUCA

Vue du logis.

Long de sept travées, le logis, également en brique, recouvert d'enduit, se présente face sur rue, bordant une partie du côté sud de la cour. En léger retrait de la voie de circulation, il dispose d'un petit jardinet le séparant de l'espace public, bordé sur celui-ci d'un muret en galets. Le rez-de-chaussée surélevé dissimule une cave ajourée de deux baies à arc en anse de panier. Le comble à surcroît est coiffé d'un toit à longs pans et croupes en ardoise. Le décor se concentre à la corniche sous forme d'une frise de briques moulurées.

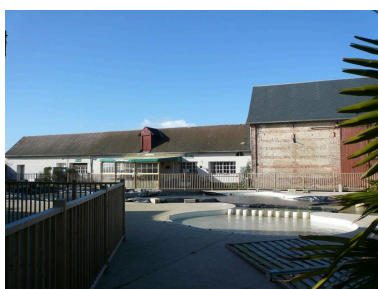
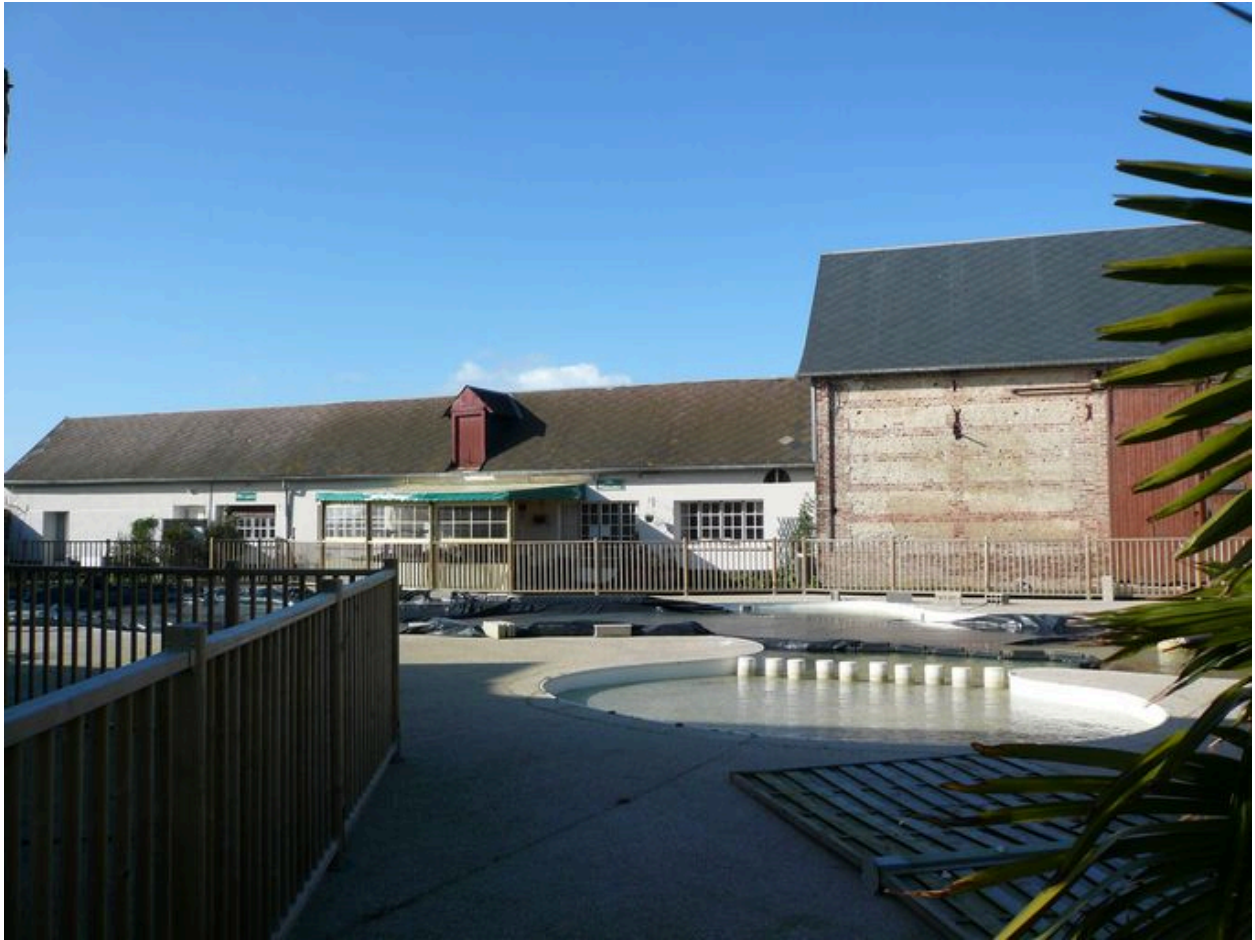
Vue des étables au nord.  
Phot. Inès Guérin  
IVR22\_20078005421NUCA

Vue des étables au nord.

Les autres bâtiments ont un appareillage composé d'assises de briques avec remplissage de galets liés au mortier de chaux. Une première grange occupe tout le côté occidental de la cour ; elle est couverte d'un toit à longs pans et croupes en ardoise. Les étables, flanquées à l'est de la seconde grange, s'alignent sur tout le côté nord de la propriété ; elles disposent d'une lucarne à fenêtre pendante permettant l'engrangement. Le toit à longs pans est pourvu d'un matériau synthétique. Le pignon occidental de la grange, laissé à découvert par les écuries plus basses, est recouvert d'un essentage d'ardoises.

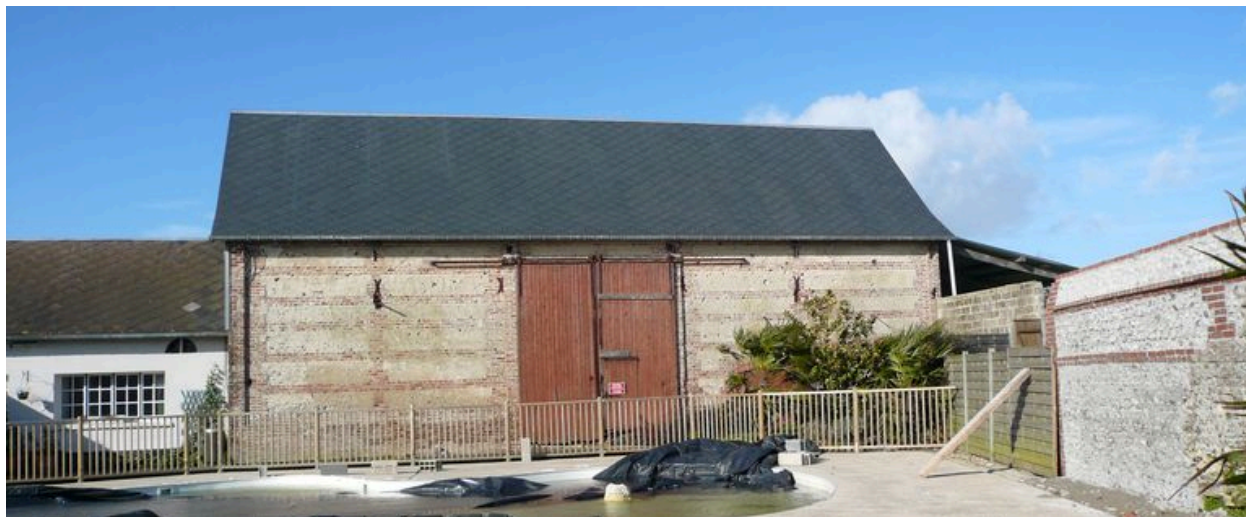
Vue de la grange au nord de la cour.  
Phot. Inès Guérin  
IVR22\_20078005420NUCA

Vue de la grange au nord de la cour.
