Hauts-de-France, Somme
Le Crotoy
fermes Mayoc
5 hameau de Mayocq

Ancienne ferme de Mayoc

Numéro de dossier : IA80007805
Date de l'enquête initiale : 2004
Date(s) de rédaction : 2004
Cadre de l'étude : inventaire préliminaire arrière-pays maritime picard
Degré d'étude : étudié

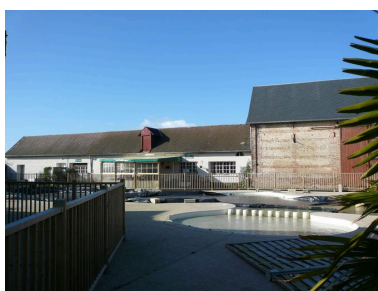
Vue des étables au nord.
Phot. Inès Guérin
IVR22_20078005421NUCA

Vue des étables au nord.

Les autres bâtiments ont un appareillage composé d'assises de briques avec remplissage de galets liés au mortier de chaux. Une première grange occupe tout le côté occidental de la cour ; elle est couverte d'un toit à longs pans et croupes en ardoise. Les étables, flanquées à l'est de la seconde grange, s'alignent sur tout le côté nord de la propriété ; elles disposent d'une lucarne à fenêtre pendante permettant l'engrangement. Le toit à longs pans est pourvu d'un matériau synthétique. Le pignon occidental de la grange, laissé à découvert par les écuries plus basses, est recouvert d'un essentage d'ardoises.

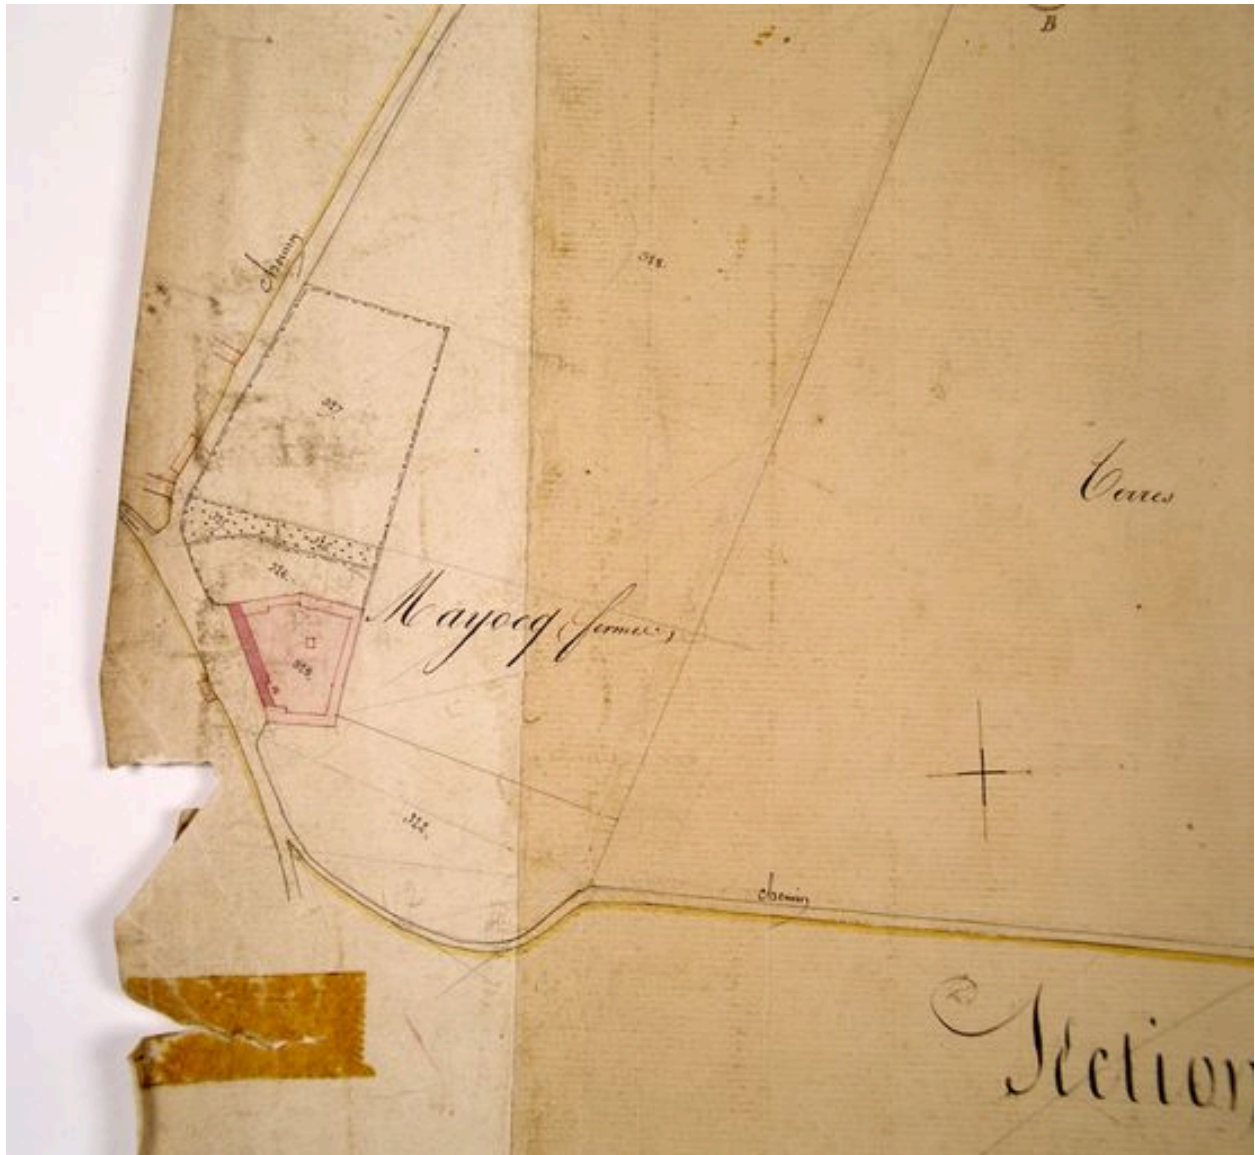
Extrait du cadastre napoléonien présentant le plan de la ferme en 1828.

Cette ferme figure sur une carte du 18e siècle (AD Somme ; RL 343), occupant un plan au sol rectangulaire à cour fermée, avec colombier au centre. Elle apparaît également sur le cadastre napoléonien selon un plan relativement similaire. Le logis occupait tout le côté sud de la cour (aujourd'hui, il semble beaucoup moins long). Tout le côté occidental était occupé par des bâtiments agricoles. Le colombier occupait encore le coeur de la cour. Il ne reste rien de cette première ferme. L'exploitation visible aujourd'hui semble donc avoir été construite au cours de la seconde moitié du 19e siècle.
Période(s) principale(s) : 18e siècle (? , détruit), 2e moitié 19e siècle
