## L'habitat du village de Chepoix

Numéro de dossier : IA60005369

Dénomination : maison, ferme

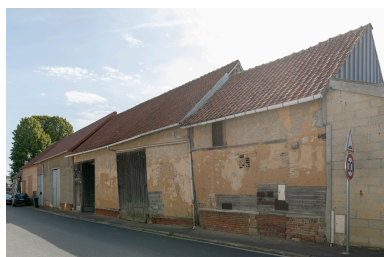
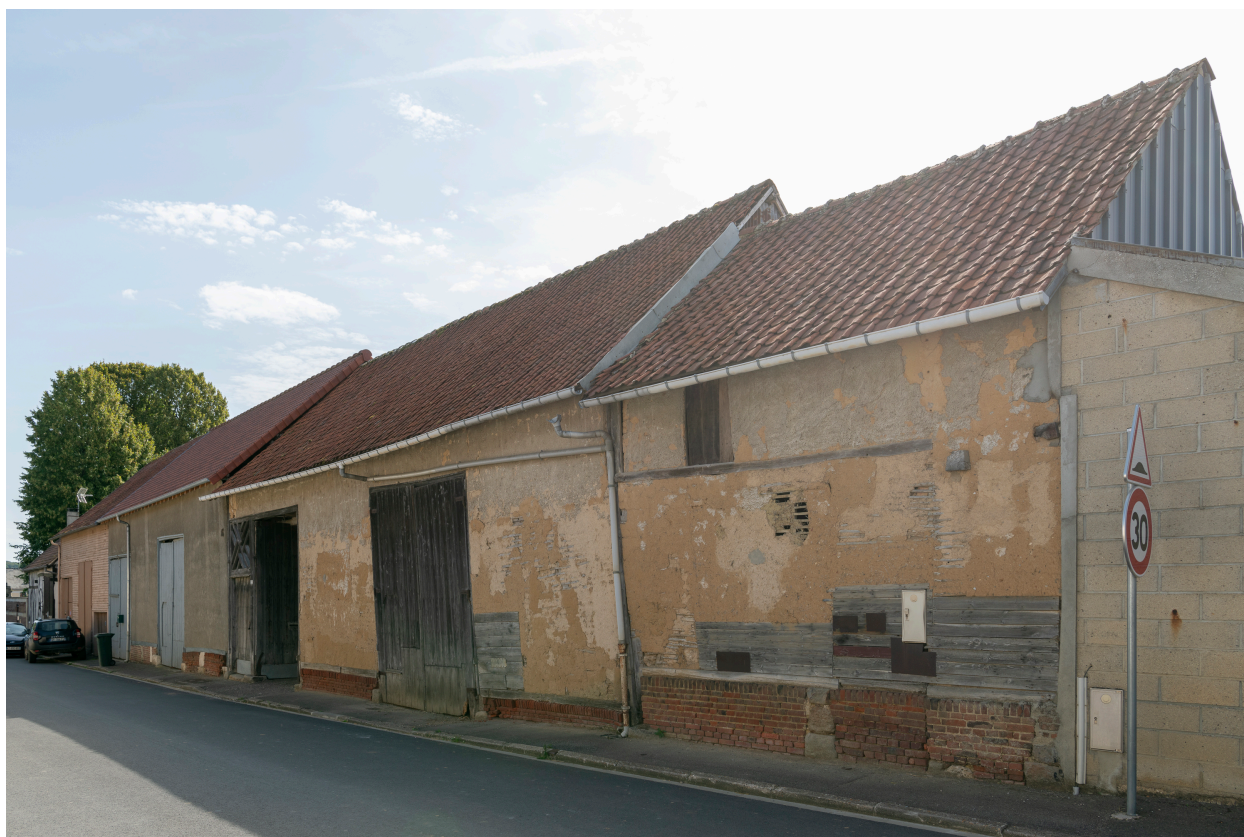
Alignement de granges sur la rue Roland-Mariage, vue prise depuis le nord.  
Phot. Marc Kérignard  
IVR32\_20236000882NUCA

Alignement de granges sur la rue Roland-Mariage, vue prise depuis le nord.

La rue Roland Mariage offre un bel exemple de ces fronts de granges alignées sur la rue (ill.). Les bâtiments sont distribués ainsi sur la parcelle : grange avec façade sur rue, logis en fond de cour parallèle à la grange, jardin et potager puis accès au chemin du tour de ville en fond de parcelle. Entre la grange et le logis, des bâtiments liés aux activités agricoles de subsistance sont répartis perpendiculairement à la rue. Leur nombre varie d'une ferme à l'autre : poulailler, soue à cochons, étable, écurie, fenil, fournil, remise. Ce type d'habitat est dans un premier temps celui des fabricants de bas, tisserands, bonnetiers puis à partir de la seconde moitié du XIX<sup>e</sup> siècle, celui des ouvriers (agricole, laitier, brossier), ménagers ou artisans dont la femme est fileuse ou couturière. Il est adapté à la double activité des habitants du plateau picard : travaux agricoles sur la ferme durant la belle saison et emplois complémentaires pendant la morte saison (activités textiles à domicile, travaux agricoles saisonniers chez un gros cultivateur). Cette typologie est la plus fréquente à Chepoix et dans les autres villages des environs.

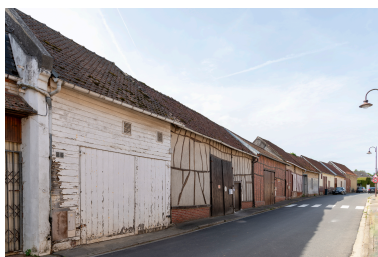
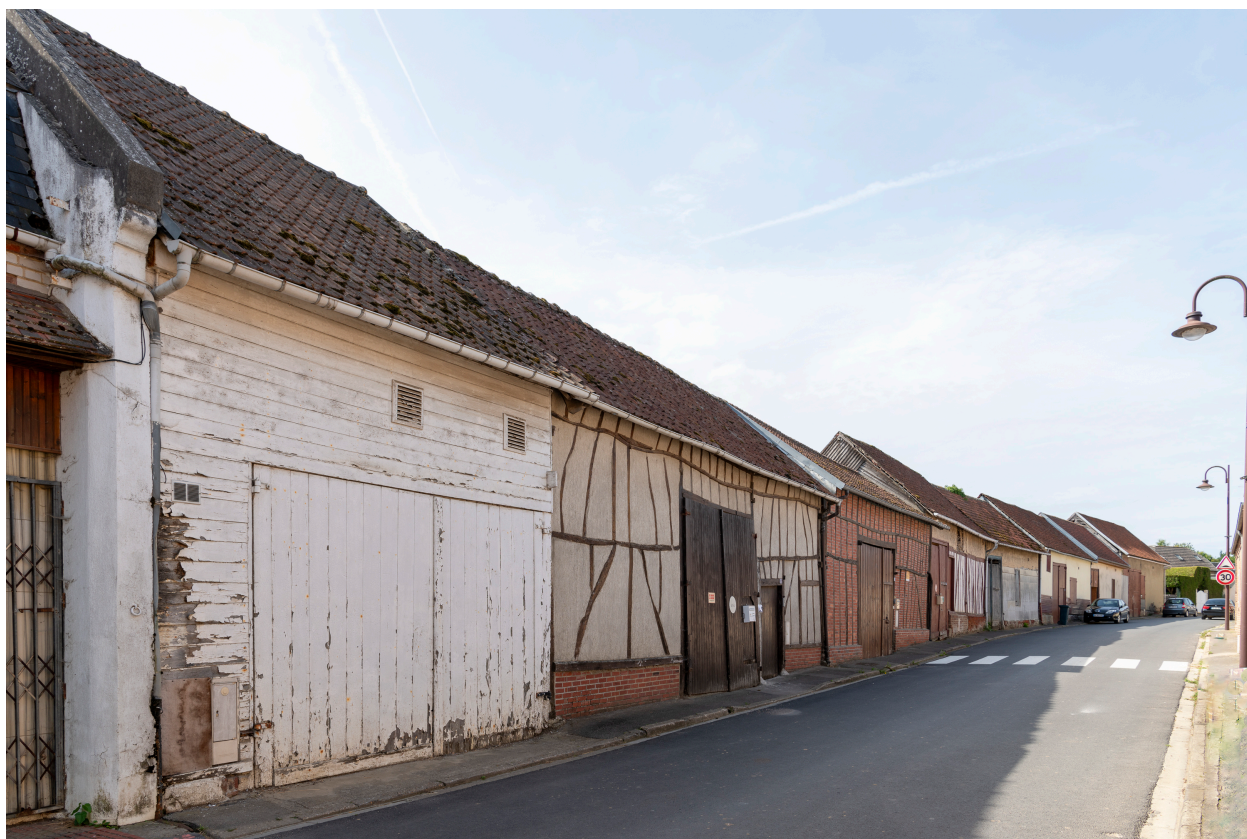
Alignement de granges sur la rue Roland-Mariage, vue prise depuis l'est.  
Phot. Marc Kérignard  
IVR32\_20236000884NUCA

Alignement de granges sur la rue Roland-Mariage, vue prise depuis l'est.

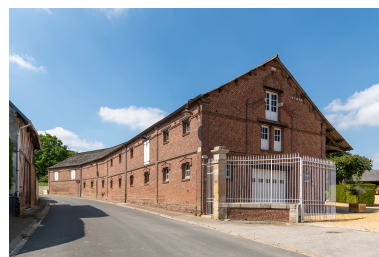
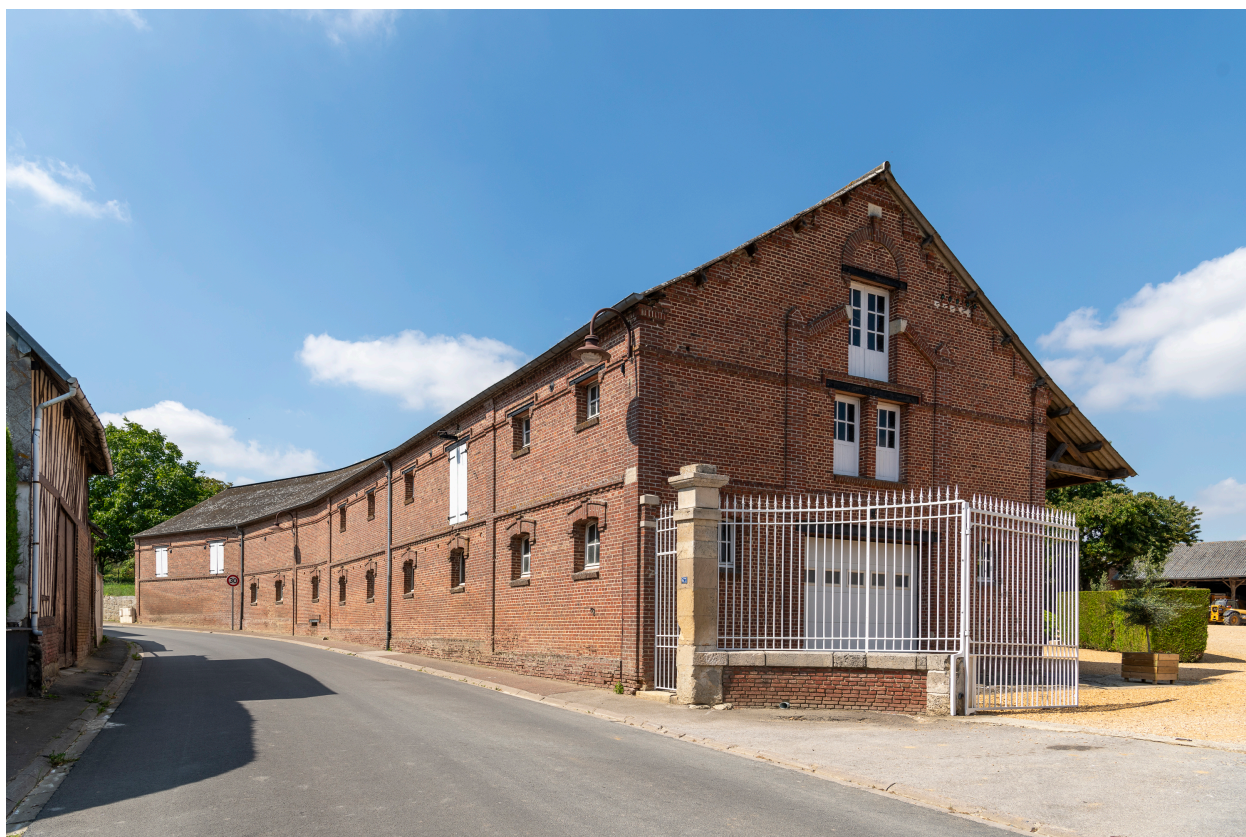
Bâtiments agricoles, architecte D. Martin (inscription), n°67 de la rue Roland-Mariage, vue prise depuis l'est.  
Phot. Marc Kérignard  
IVR32\_20236000870NUCA

Bâtiments agricoles, architecte D. Martin (inscription), n°67 de la rue Roland-Mariage, vue prise depuis l'est.

Outre cette première typologie, où habite la famille du paysan-artisan, Chepoix compte plusieurs exemples de fermes de cultivateurs (terme mentionné dans les recensements de population), gros centres d'exploitations qui employaient de la main d'œuvre extérieure. Elles sont organisées autour d'une cour, fermée par les différents bâtiments. La ferme dite de M. Geffroy (n°67 rue Roland Mariage, ill.), propose un bel exemple d'une exploitation agricole qui s'est développée dans la première moitié du XX<sup>e</sup> siècle. Les bâtiments d'exploitation sont distribués autour de la cour de ferme et s'ouvrent sur elle. Les façades des étables et écuries longent la rue. Elles sont percées d'ouvertures régulières au premier niveau. Une corniche le sépare du second niveau, doté d'une porte à engranger le foin et le grain. La date portée sur le fronton de la façade du logis signale sa reconstruction en 1924.

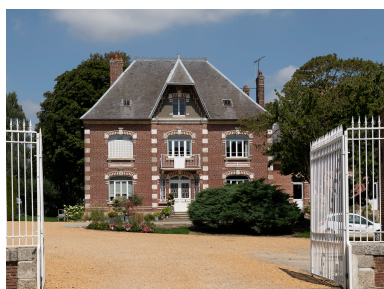
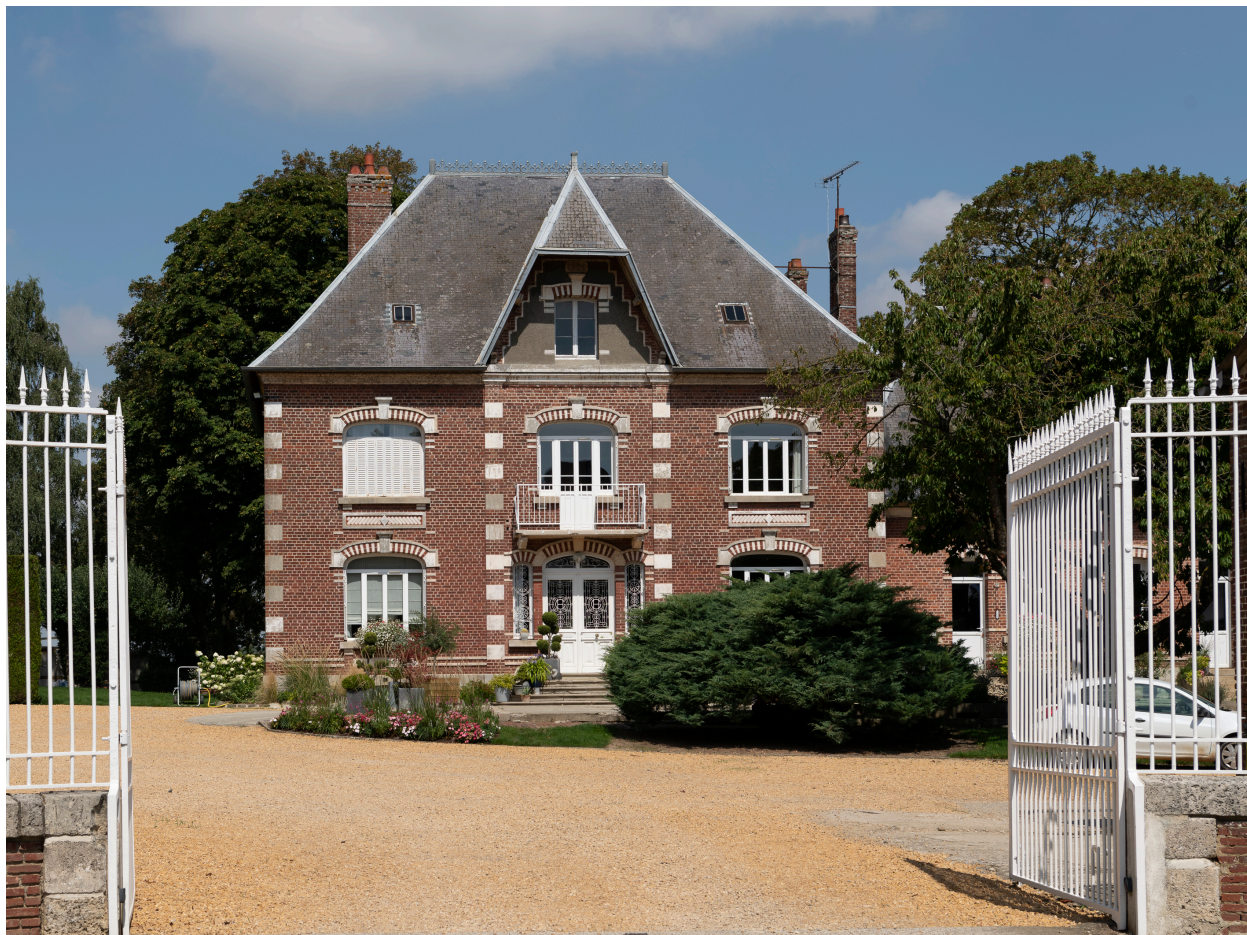
Logis de la ferme dite "de M. Geffroy", n°67 de la rue Roland-Mariage, vue prise depuis le sud.  
Phot. Marc Kérignard  
IVR32\_20236000871NUCA

Logis de la ferme dite "de M. Geffroy", n°67 de la rue Roland-Mariage, vue prise depuis le sud.

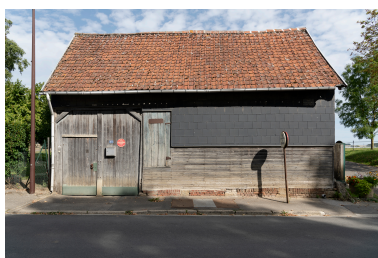
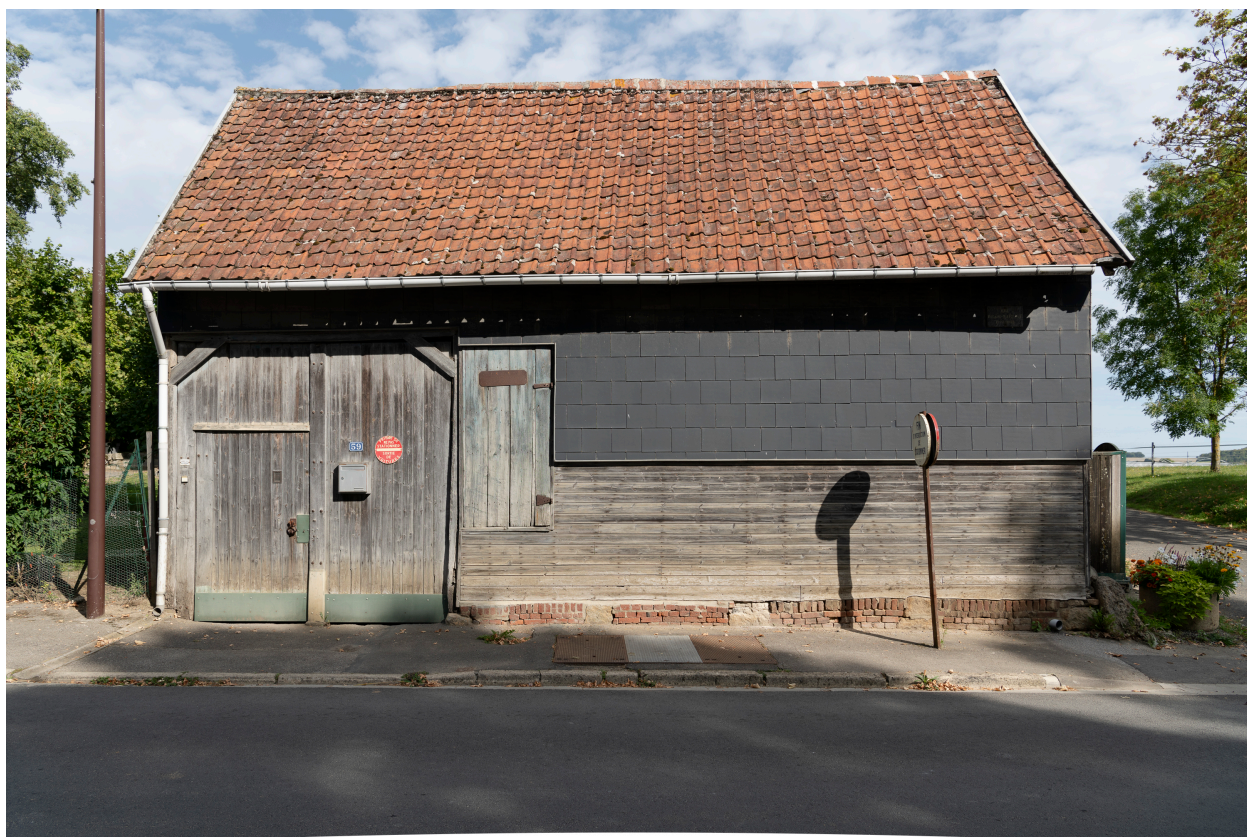
Grange sur rue, n°59 de la rue Roland-Mariage, vue prise depuis le nord.  
Phot. Marc Kérignard  
IVR32\_20236000889NUCA

Grange sur rue, n°59 de la rue Roland-Mariage, vue prise depuis le nord.

Rue Roland Mariage, les exemples relevés sont identifiables grâce aux façades de grange percées d'une imposante porte charretière (la "grand 'porte") et parfois d'une porte à engranger (n°59, ill.). Les portes charretières sont à double battants,

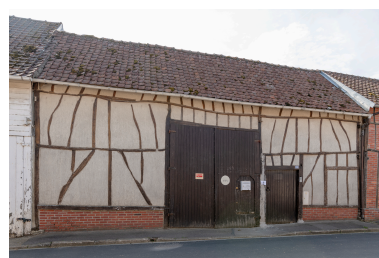
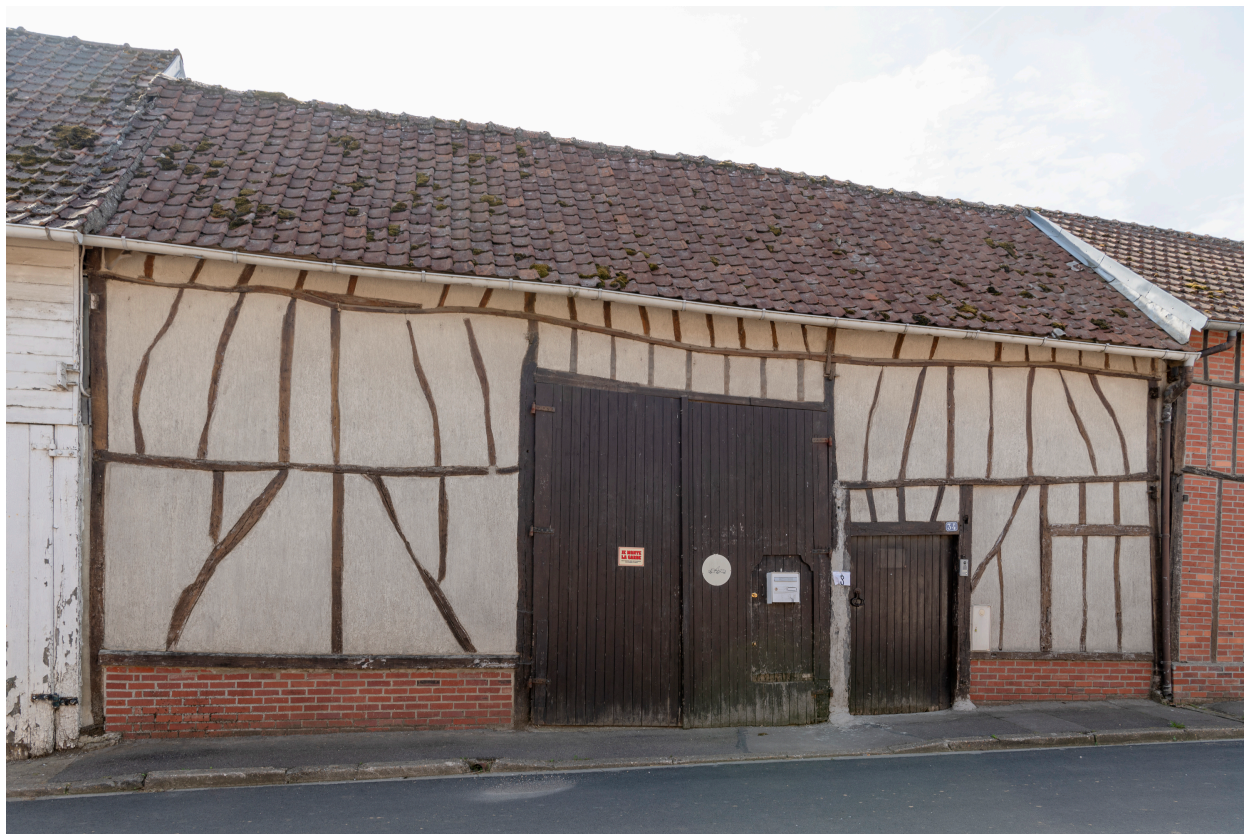
Grange sur rue, n°34 de la rue Roland-Mariage, vue prise depuis le nord.  
Phot. Marc Kérignard  
IVR32\_20236000883NUCA

Grange sur rue, n°34 de la rue Roland-Mariage, vue prise depuis le nord.

Si la plupart des façades en torchis et pan de bois sont protégées par un enduit à la chaux, certaines laissent apparaître la structure en pan de bois. Le n°34 rue Roland Mariage (ill.) permet d'étudier l'ossature formée par les poteaux entre lesquels est tissé le clayonnage, support du torchis. Au-dessus du solin en brique, une poutre sablière accueille les poteaux verticaux qui eux-mêmes maintiennent une poutre horizontale au milieu de la façade. Des pièces posées obliquement, les décharges, sont renforcées par des boutisses. Au-dessus de ce premier niveau, des potelets verticaux irréguliers renforcent la seconde partie des maçonneries, terminée par des poteaux horizontaux. D'une manière générale, l'irrégularité des poteaux frappe, et des pièces de bois viennent renforcer les structures les plus importantes.

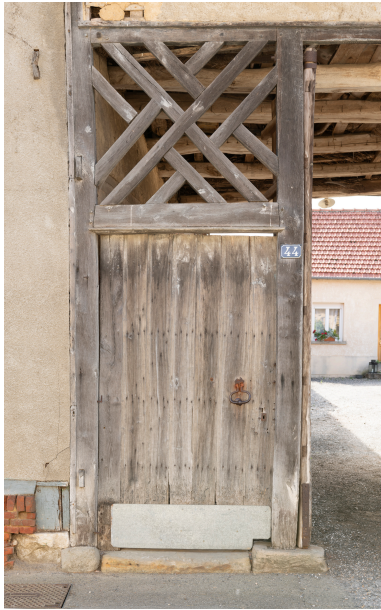
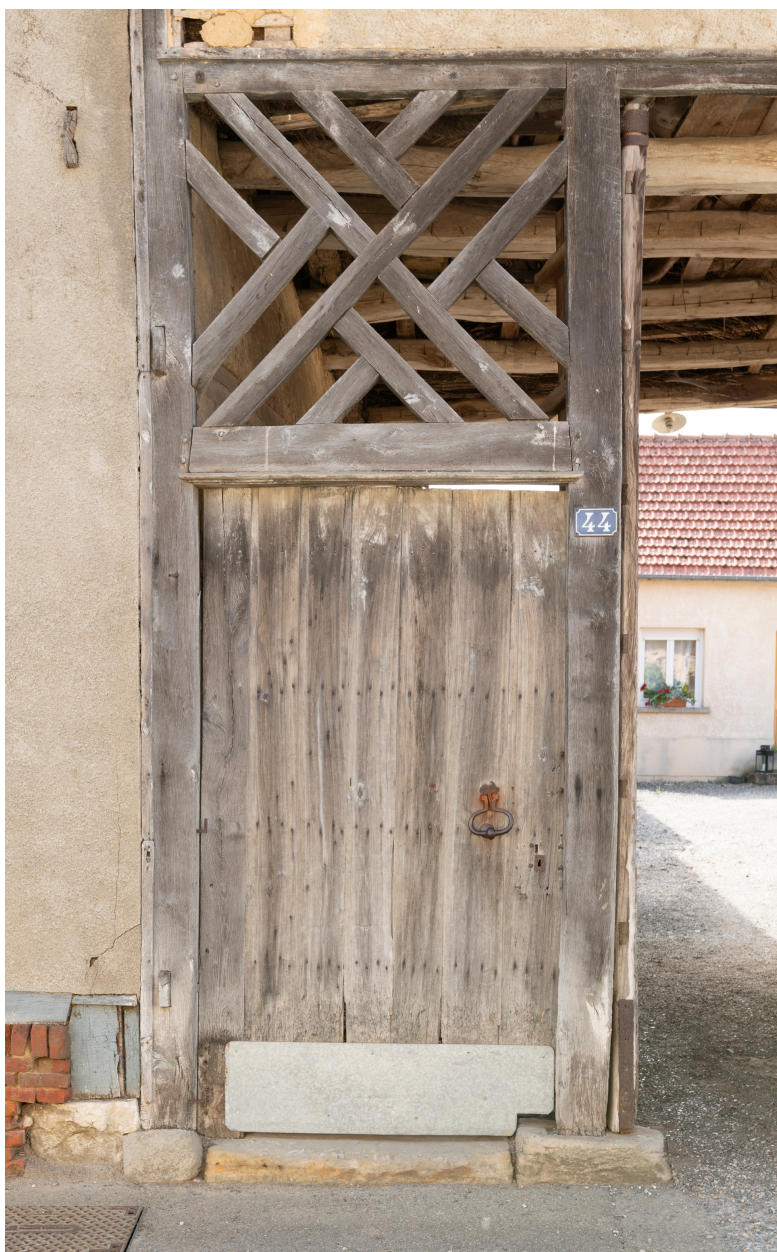
Porte piétonne avec imposte  
ajourée, n°44 de la rue Roland-  
Mariage, vue prise depuis le nord.  
Phot. Marc Kérignard  
IVR32\_20236000881NUCA

Porte piétonne avec imposte ajourée, n°44 de la rue Roland-Mariage, vue prise depuis le nord.

une porte piétonne étant découpée dans l'un des deux (n°50, 48, 46). Le n°44 offre un bel exemple de porte piétonne surmontée d'une imposte ajourée, ornée d'une croix de saint André agrémentée d'un décor géométrique (ill.).

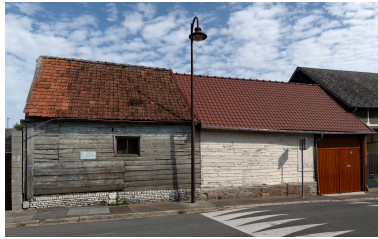
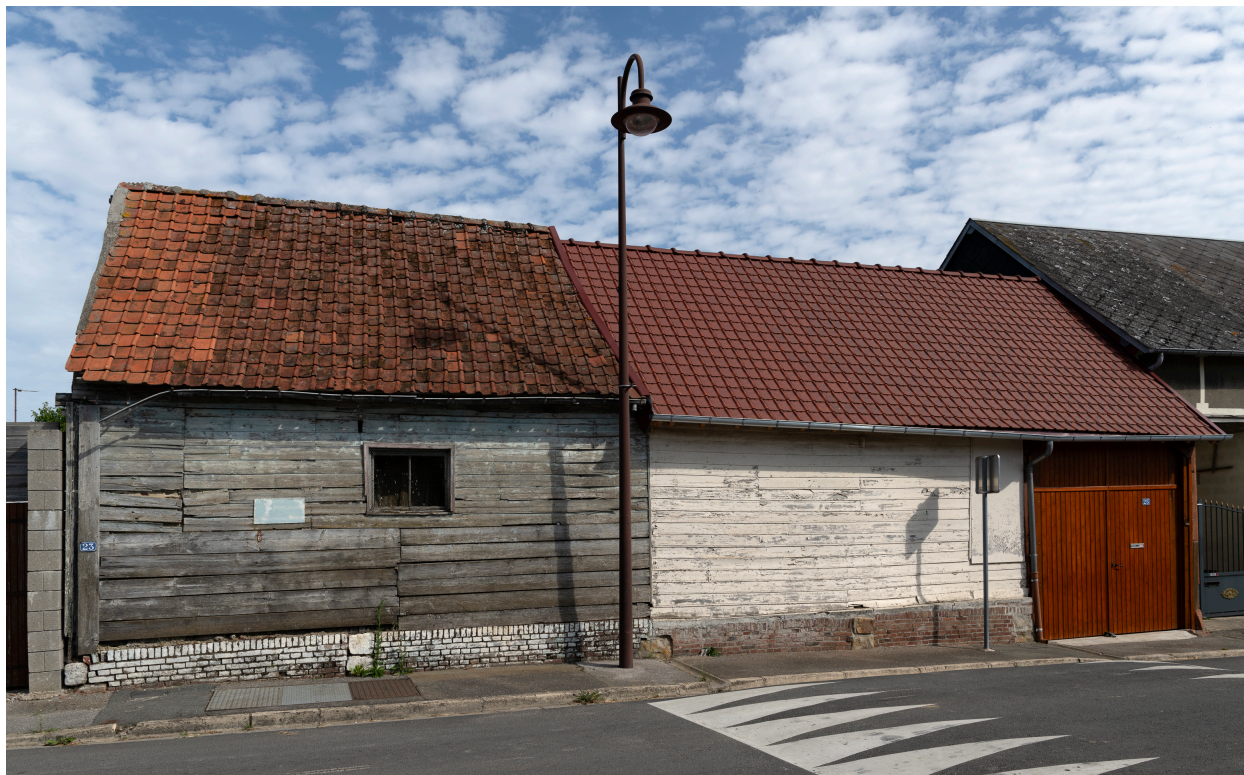
Deux granges sur rue, n  
°23-25 de la rue Roland-  
Mariage, vue prise depuis le sud.  
Phot. Marc Kérignard  
IVR32\_20236000890NUCA

Deux granges sur rue, n°23-25 de la rue Roland-Mariage, vue prise depuis le sud.

Brique et pan de bois torchis sont les deux mises en œuvres visibles à Chepoix. Rue Roland-Mariage, les granges sur rue des habitations aux n°19 (ill.), 23 et 25 (ill.) sont par exemple déjà visibles sur le cadastre napoléonien. Elles sont antérieures au premier tiers du XIX<sup>e</sup> siècle. Si les solins sont en brique (assises posées à plat puis la dernière posée à chant), les maçonneries sont en pan de bois et torchis, recouvertes d'un essentage de bois afin de les protéger des intempéries (un autre exemple bien conservé se trouve au n°1 de la rue du Petit Paris (ill)). D'une manière générale, la rue Roland-Mariage a conservé une structure parcellaire ainsi que de nombreuses habitations antérieures au XIX<sup>e</sup> siècle (qu'une étude plus poussée permettrait d'identifier de manière exhaustive). La brique est presque systématiquement employée pour les solins des granges. Parfois, ces soubassements sont renforcés par des blocs de calcaire, situés aux retombées des poteaux de pan de bois verticaux (n°10).

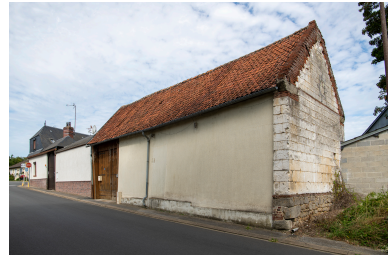
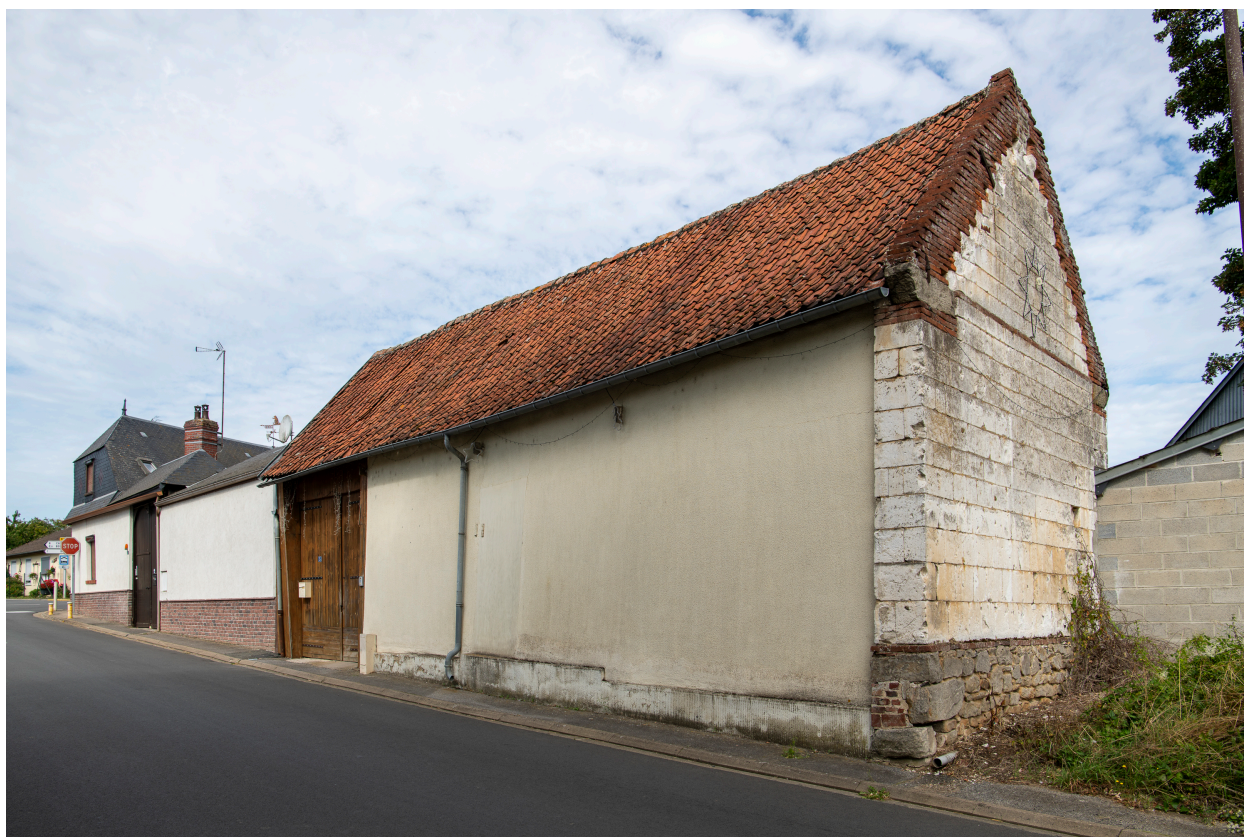
Grange sur rue avec pignon en  
pierre, n°3 de la rue Roland-  
Mariage, vue prise depuis le sud.  
Phot. Marc Kérignard  
IVR32\_20236000902NUCA

Grange sur rue avec pignon en pierre, n°3 de la rue Roland-Mariage, vue prise depuis le sud.

Concernant les matériaux des murs, la brique est autant présente que le pan de bois. On note quelques exemples de pignons en pierre de taille calcaire (n°3 (ill.), 36 et 52 rue Roland Mariage, n°29 rue du Petit Paris). Ce matériau rare et coûteux (le calcaire du plateau picard étant souvent trop tendre et fragile), n'était employé que pour certains édifices prestigieux et certaines parties sensibles comme les murs de pignons. Ceux qui sont en calcaire sont d'ailleurs tous orientés nord-est. La brique connaît une large diffusion à partir de la seconde moitié du XIX<sup>e</sup> siècle puis dans la première moitié du XX<sup>e</sup> siècle. Outre les fermes à cour citées ci-dessus et la laiterie, des maisons (n°11 rue du Petit Paris) ou des maisons d'ouvriers (certainement liés à la laiterie) sont bâtis avec ce matériau dans la rue de l'École (n°22, 24 et 26, ill.).

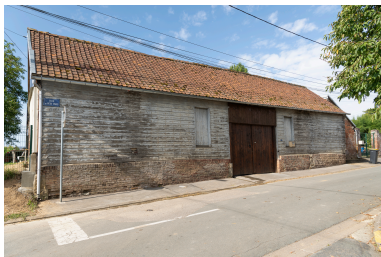
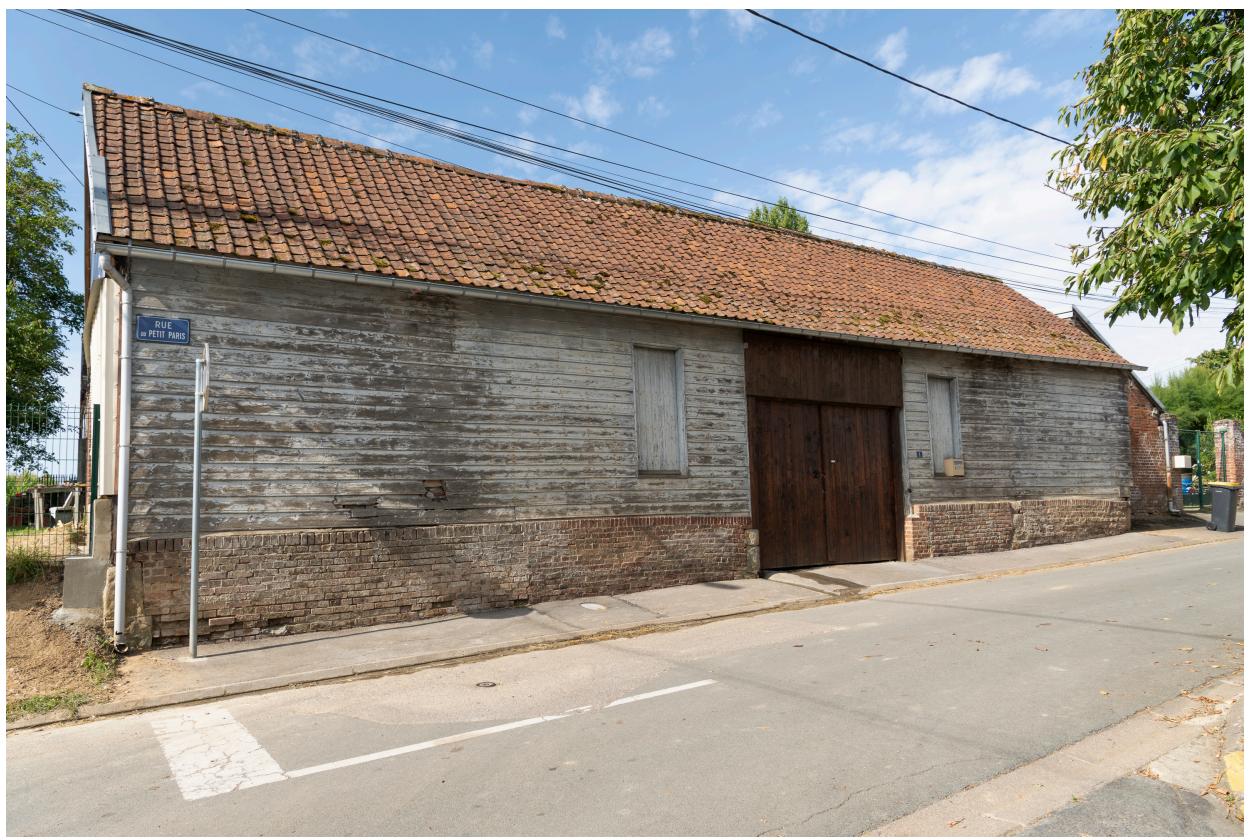
Grange sur rue avec portes à  
engranger, n°1 de la rue du Petit  
Paris, vue prise depuis le nord.  
Phot. Marc Kérignard  
IVR32\_20236000892NUCA

Grange sur rue avec portes à engranger, n°1 de la rue du Petit Paris, vue prise depuis le nord.

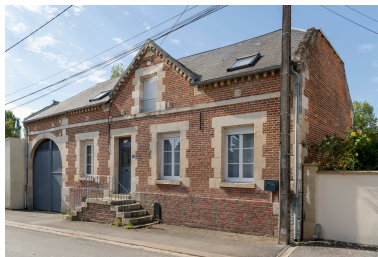
Logis sur rue, n°11 de la rue du Petit  
Paris, vue prise depuis le nord-est.  
Phot. Marc Kérignard  
IVR32\_20236000894NUCA

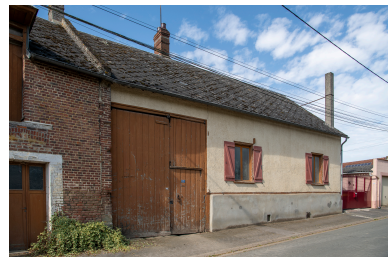
Logis sur rue avec entrée  
charretière, n°14 de la rue du Petit  
Paris, vue prise depuis le sud.  
Phot. Marc Kérignard  
IVR32\_20236000895NUCA

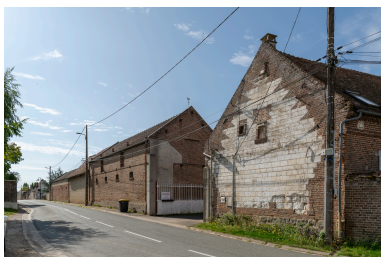
Ferme à cour, n°27 de la rue du  
Petit Paris, vue prise depuis le nord.  
Phot. Marc Kérignard  
IVR32\_20236000898NUCA

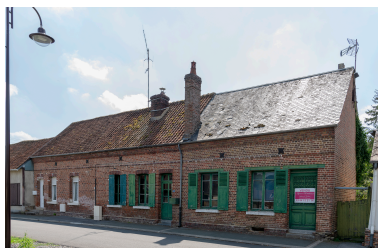
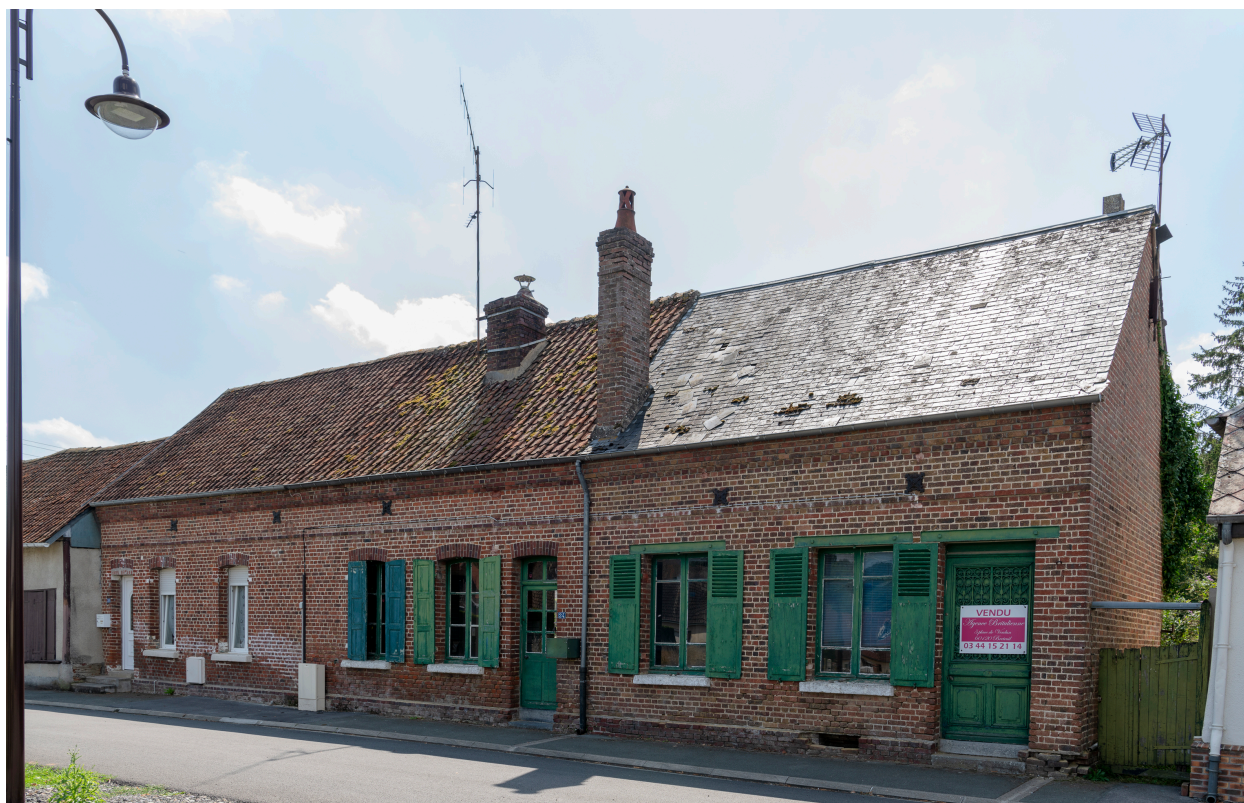
Anciens logements d'ouvriers,  
n°24-26, rue de l'École, vue  
prise depuis le nord-est.  
Phot. Marc Kérignard  
IVR32\_20236000874NUCA

Anciens logements d'ouvriers, n°24-26, rue de l'École, vue prise depuis le nord-est.

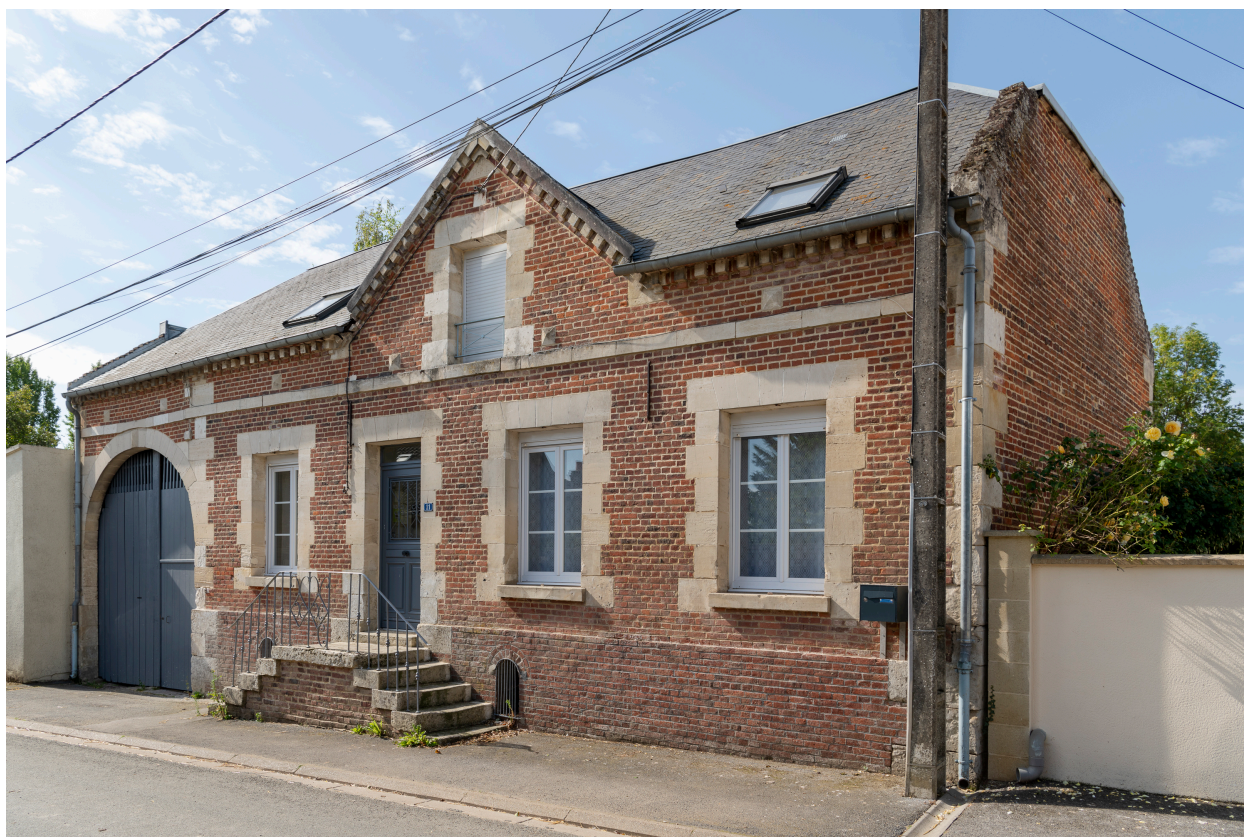
IVR32\_20236000894NUCA

Logis sur rue, n°11 de la rue du Petit Paris, vue prise depuis le nord-est.

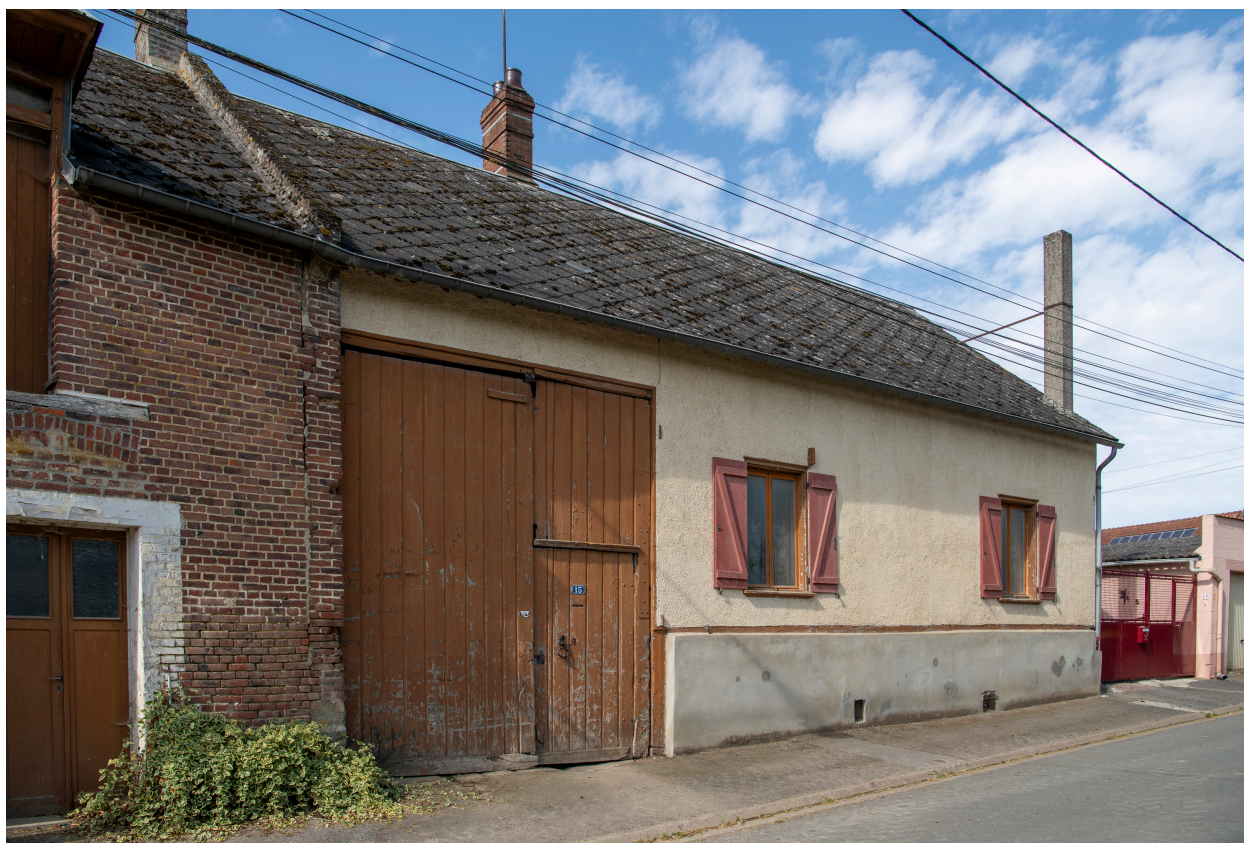
IVR32\_20236000895NUCA

Logis sur rue avec entrée charretière, n°14 de la rue du Petit Paris, vue prise depuis le sud.

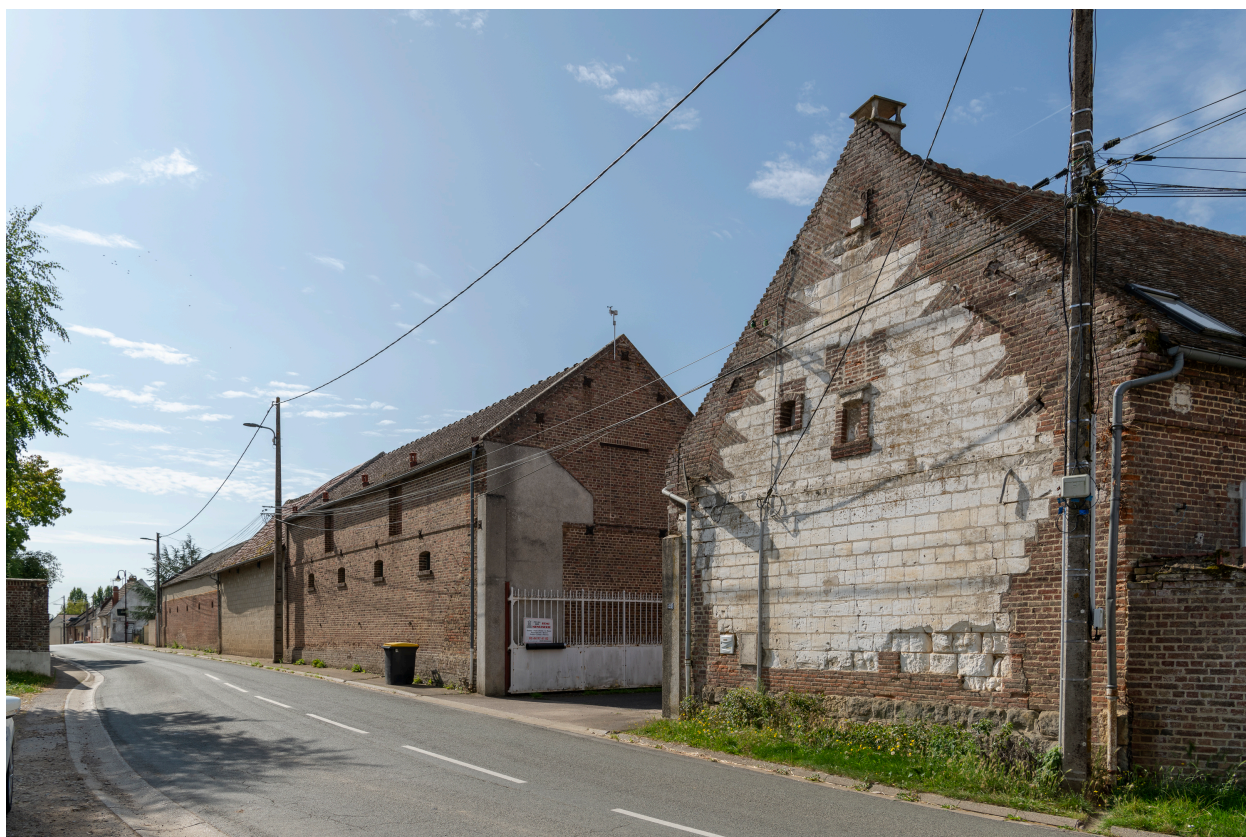
IVR32\_20236000898NUCA

Ferme à cour, n°27 de la rue du Petit Paris, vue prise depuis le nord.

### La ferme à cour
