Hauts-de-France, Nord  
Beuvry-la-Forêt  
254 rue Saint-Martin

## Maison

Numéro de dossier : IA59002733  
Date de l'enquête initiale : 2003  
Date(s) de rédaction : 2006  
Cadre de l'étude : inventaire topographique PNR Scarpe-Escaut  
Degré d'étude : étudié

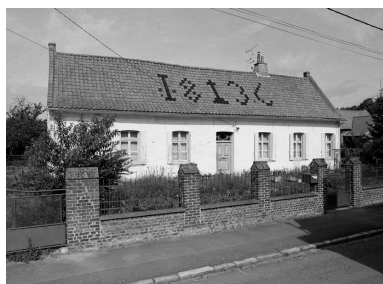
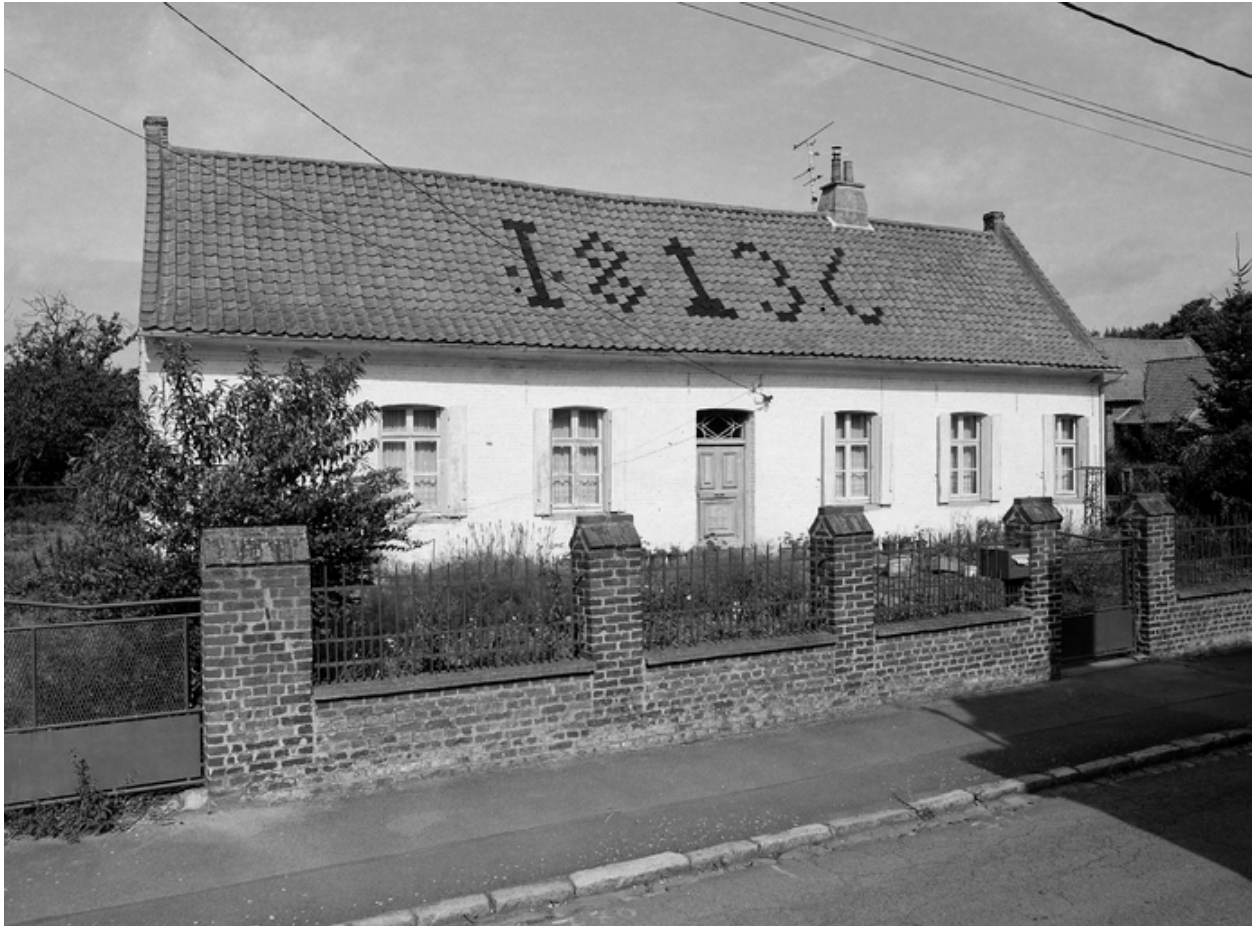
Vue générale.  
Phot. Philippe Dapvril  
IVR31\_20045900451X

Vue générale.

Le logis en brique et tuile flamande (panne) est bâti en retrait et parallèle à la chaussée, sur un terrain sensiblement surélevé. Il est bordé d'un trottoir maçonné et précédé d'un jardin enclos (mur bahut en brique et grilles en fer). La façade peinte en blanc se composait à l'origine de 7 travées régulières, 6 fenêtres protégées de contrevents encadrant une porte centrale surmontée d'une imposte vitrée au décor combinant diverses formes géométriques ; la fenêtre de l'extrémité sud (à gauche) a été obturée au siècle dernier pour faire place à une porte, de petite dimension, à bâti en bois, de fonction indéterminée. Le mur gouttereau présente une corniche de brique enduite de bourre (composée de terre crue et de chaux) formant un épais corps de moulures en cavet (quart de rond concave) et badigeonnées de chaux. Les murs pignons, aux rampants soigneusement appareillés en épis, sont percés de deux petites fenêtres en arc segmentaire pour l'habitabilité des combles. Le toit à longs pans, à pignons découverts, est couvert de tuile flamande traditionnelle. Le millésime de construction 1836 associé à une croix à fonction prophylactique (calvaire sur terre) est réalisé en tuile flamande vernissée sur le versant côté rue. Les dépendances à usage d'étable et écurie, en brique et tuile flamande, situées à l'arrière du logis, ont été anciennement remaniées.

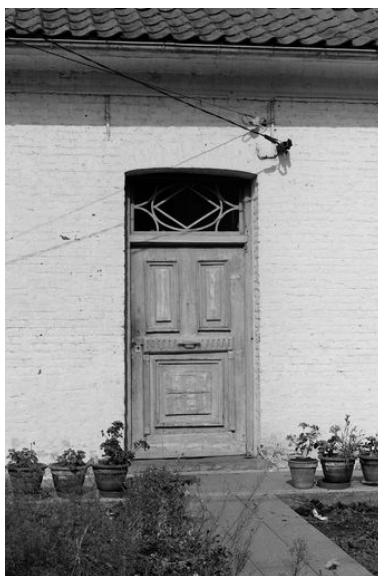
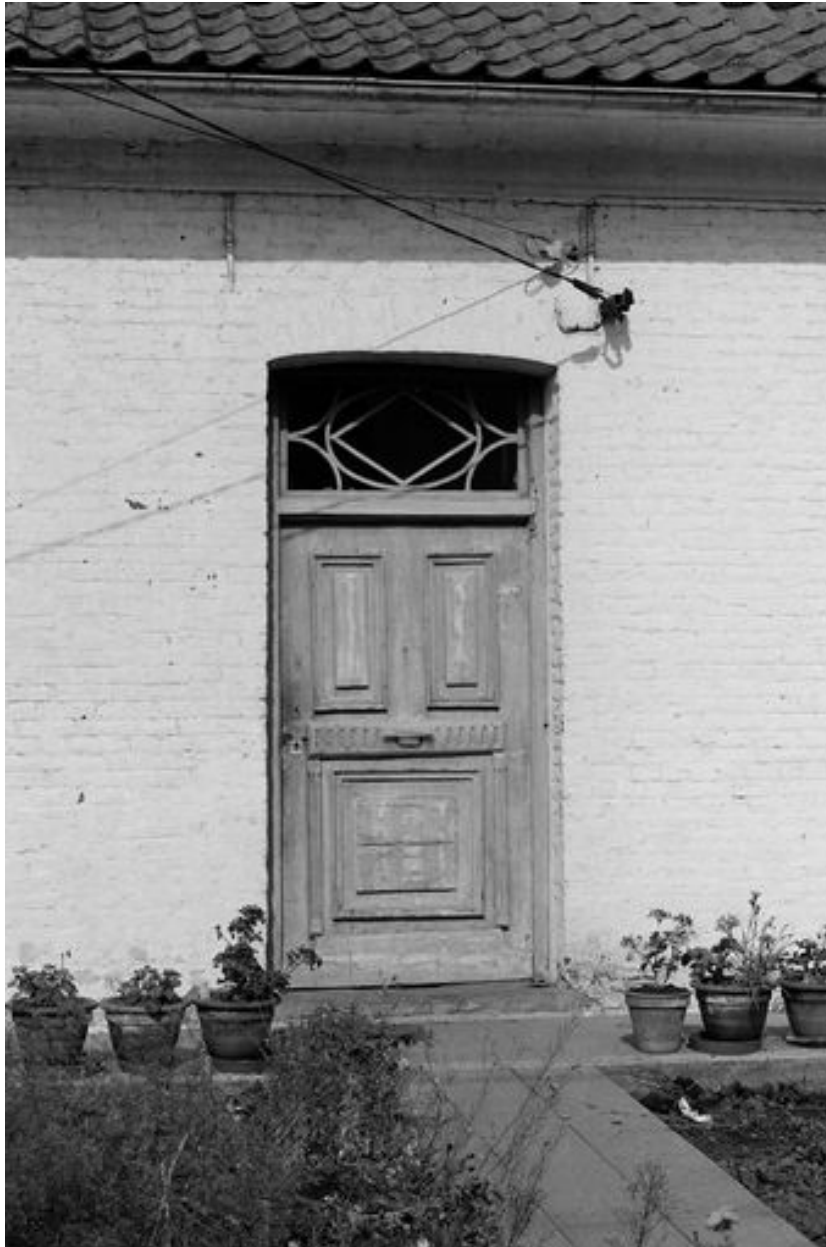
Détail de la porte et de l'imposte.  
Phot. Philippe Dapvril  
IVR31\_20045900452X

Détail de la porte et de l'imposte.
