Hauts-de-France, Aisne
Ostel
Gerlaux

Ferme de Gerlaux

Numéro de dossier : IA02002073
Date de l'enquête initiale : 2003
Date(s) de rédaction : 2003
Cadre de l'étude : patrimoine de la Reconstruction Chemin des Dames
Degré d'étude : étudié

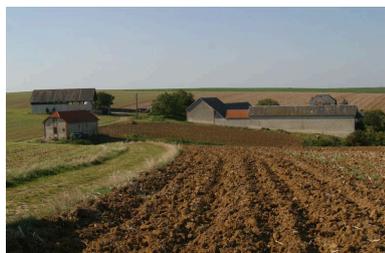
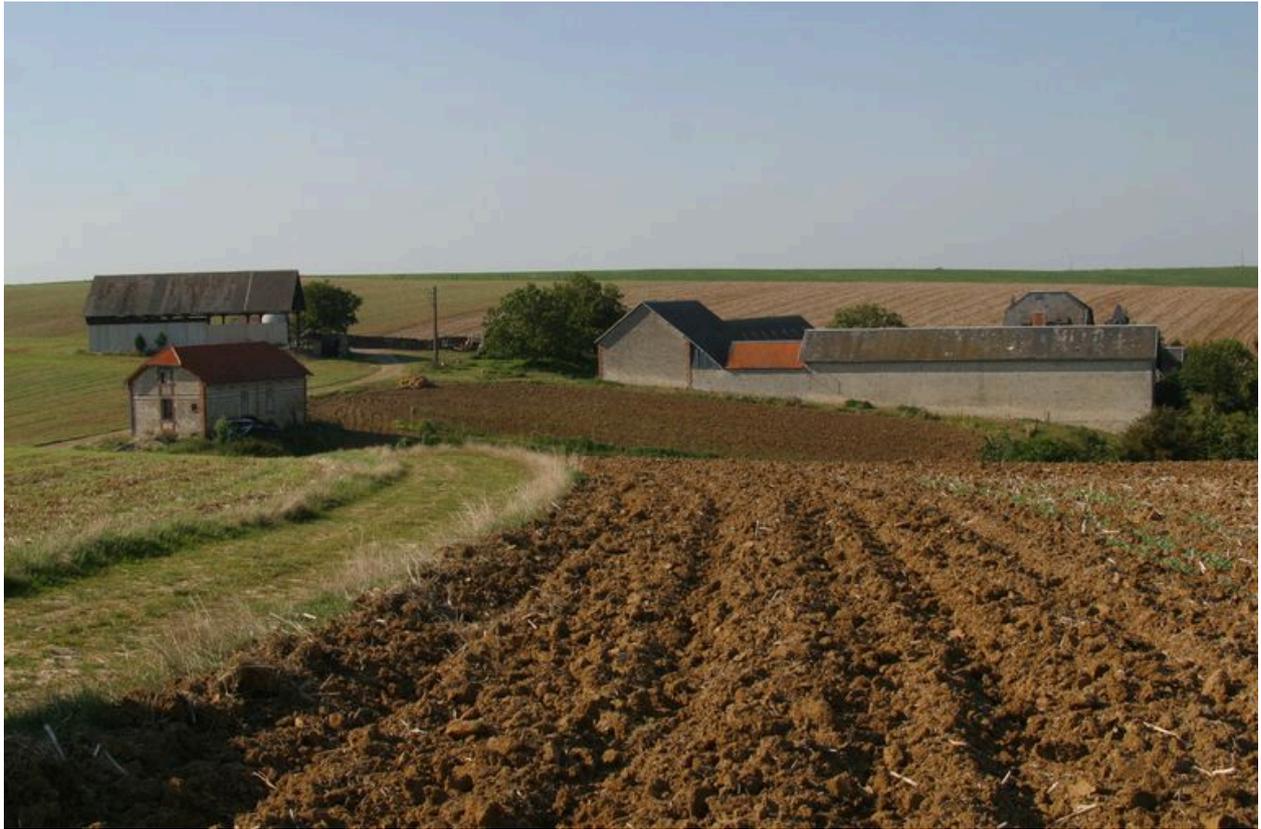
Vue générale.
Phot. Inès Guérin
IVR22_20050200888NUCA

Vue générale.

Totalement isolée au sommet du plateau, cette ferme se situe au coeur de son domaine. Les annexes agricoles, entièrement appareillées en moellons réguliers et briques, sont distribuées autour de la cour fermée. Le logis est jouté d'une remise. Celui-ci occupe l'entrée de la propriété ; la porte est accessible depuis l'intérieur de la cour. Le rez-de-chaussée surélevé est surmonté d'un étage carré et d'un comble à surcroît. Long de trois travées, le logis est entièrement construit en briques, rouges pour le gros-oeuvre et blanches pour les chaînes d'angle harpées. Les baies rectangulaires, disposées de manière régulière, sont soulignées d'une frise en brique disposée en opus spicatum. Les briques blanches sous les fenêtres de l'étage forment un décor géométrique. Un bandeau horizontal, également en brique blanche, scande chaque niveau. Le toit à longs pans et demi-croupes couvert en ardoise abrite un étage de comble. Le côté nord de la propriété est occupé par le pigeonnier ainsi que les écuries augmentées de fenils. Le bâtiment en fond de cour est une grange dont le toit débordant abrite le grenier à foin ajouré. Le troisième côté accueille les étables surmontées de fenils, suivies des clapiers dans le prolongement. Une maison isolée, longue de quatre travées, occupe l'arrière de la propriété. Entièrement composée d'un blocage de moellon, elle possède des chaînes droites en brique. Le toit à longs pans et demi-croupes est couvert en tuile et abrite un comble à surcroît.

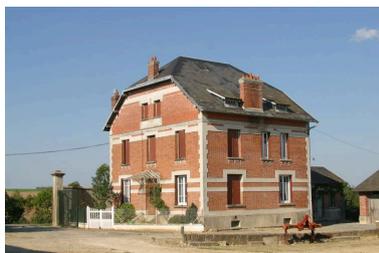
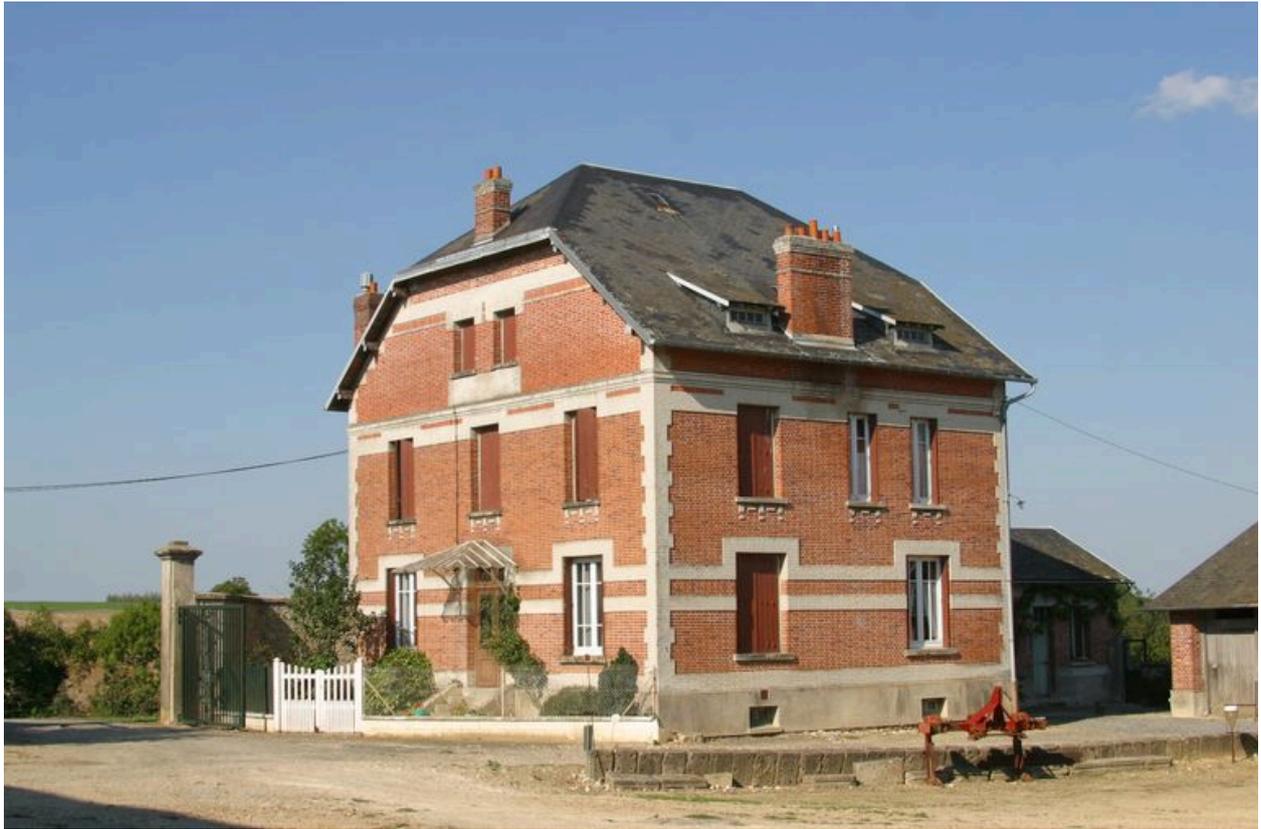
Vue du logis depuis
l'intérieur de la cour.
Phot. Inès Guérin
IVR22_20050200882NUCA

Vue du logis depuis l'intérieur de la cour.

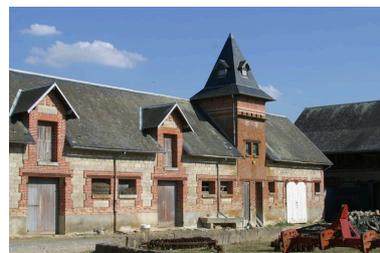
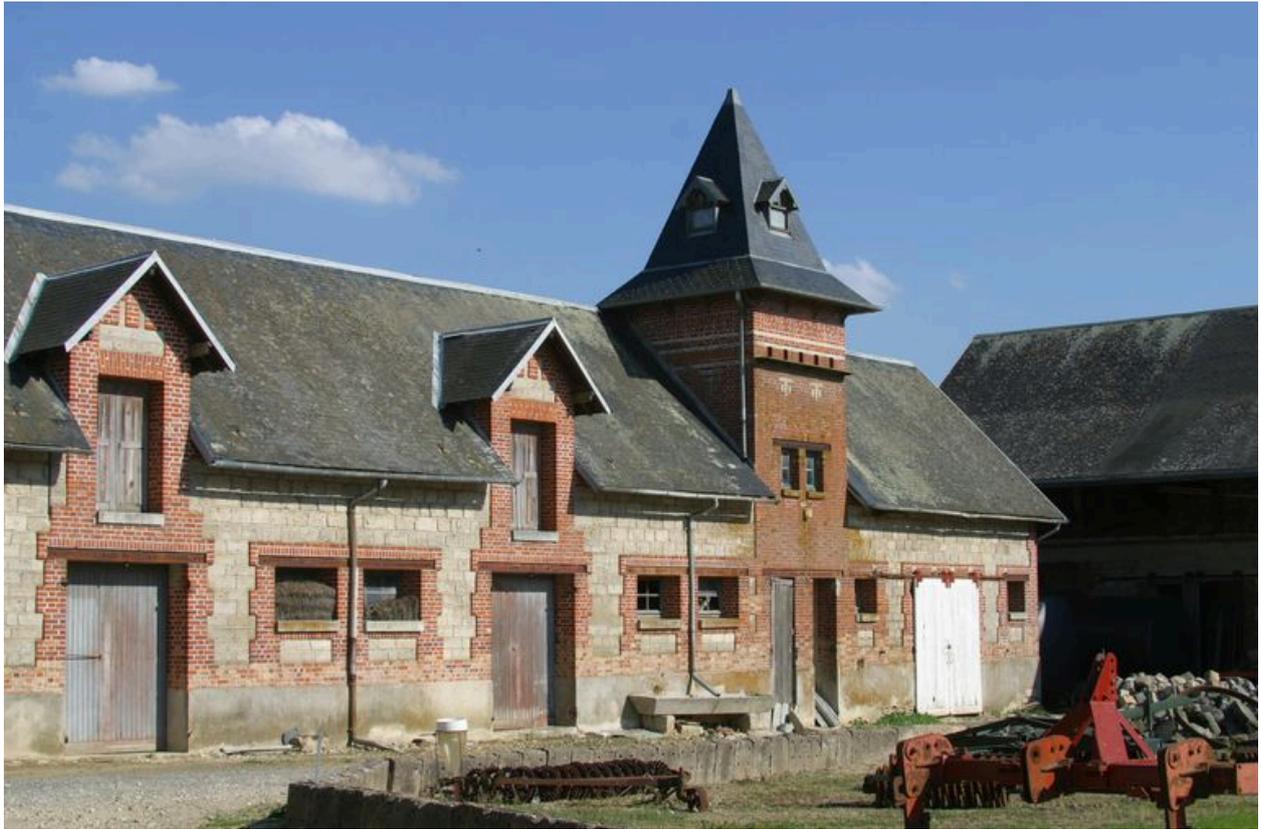
Vue du pigeonnier sur le
côté nord de la propriété.
Phot. Inès Guérin
IVR22_20050200883NUCA

Vue du pigeonnier sur le côté nord de la propriété.

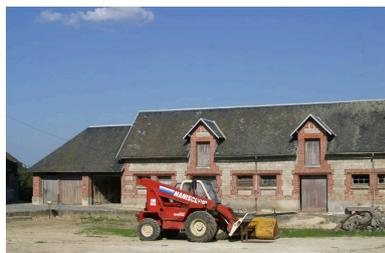
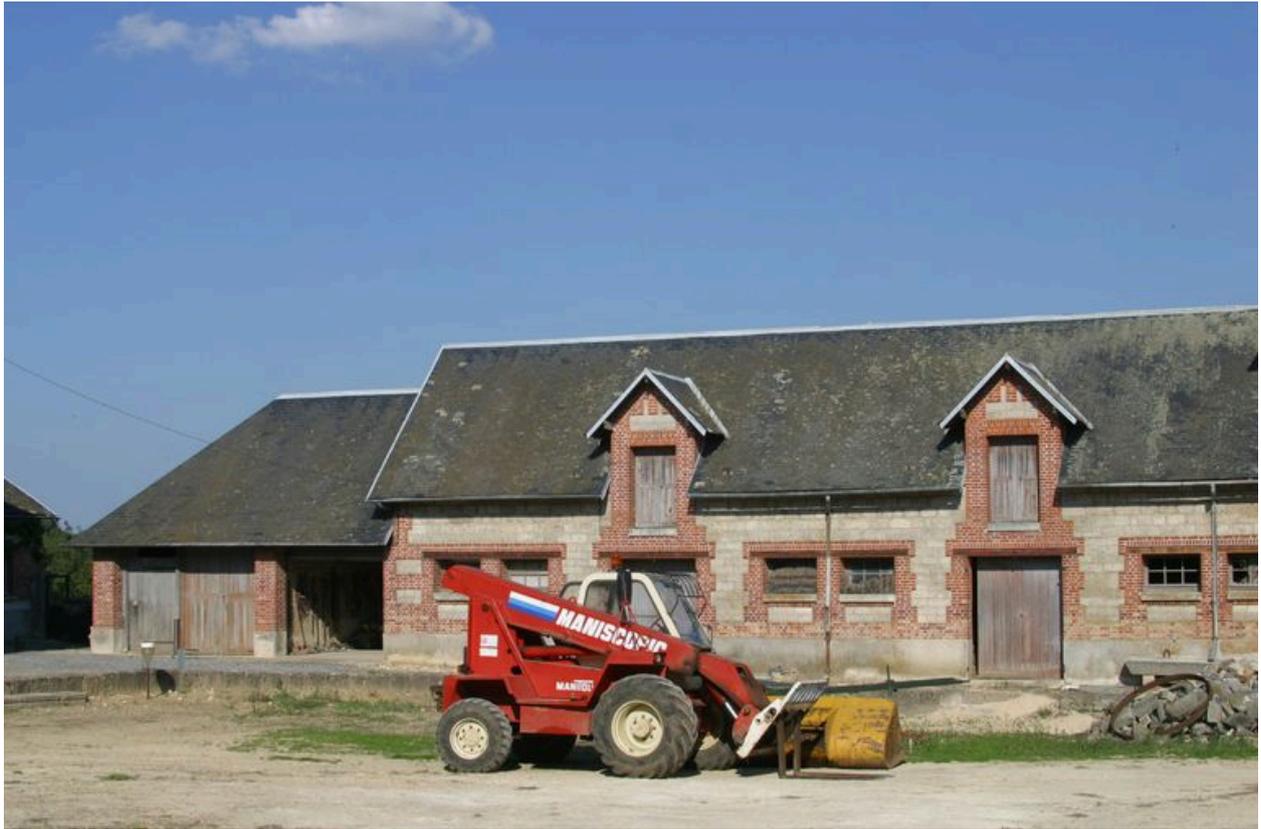
Vue de l'écurie située dans le
prolongement du pigeonnier
Phot. Inès Guérin
IVR22_20050200884NUCA

Vue de l'écurie située dans le prolongement du pigeonnier

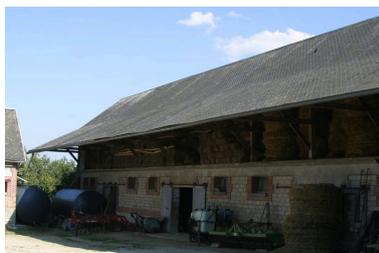
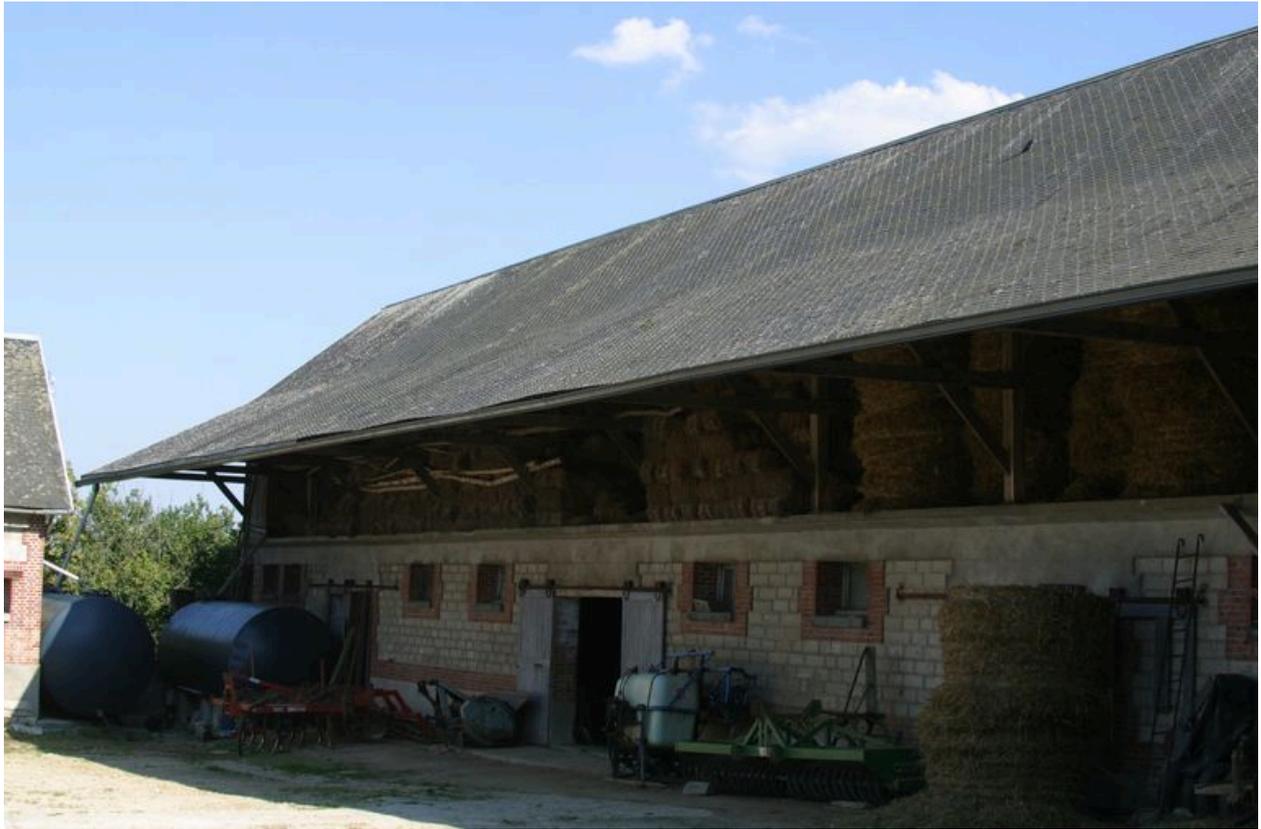
Vue de la grange en fond de cour.
Phot. Inès Guérin
IVR22_20050200885NUCA

Vue de la grange en fond de cour.

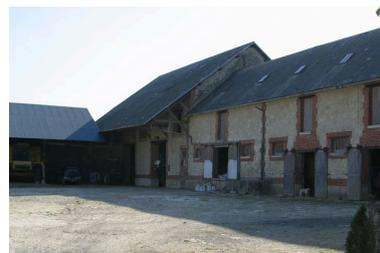
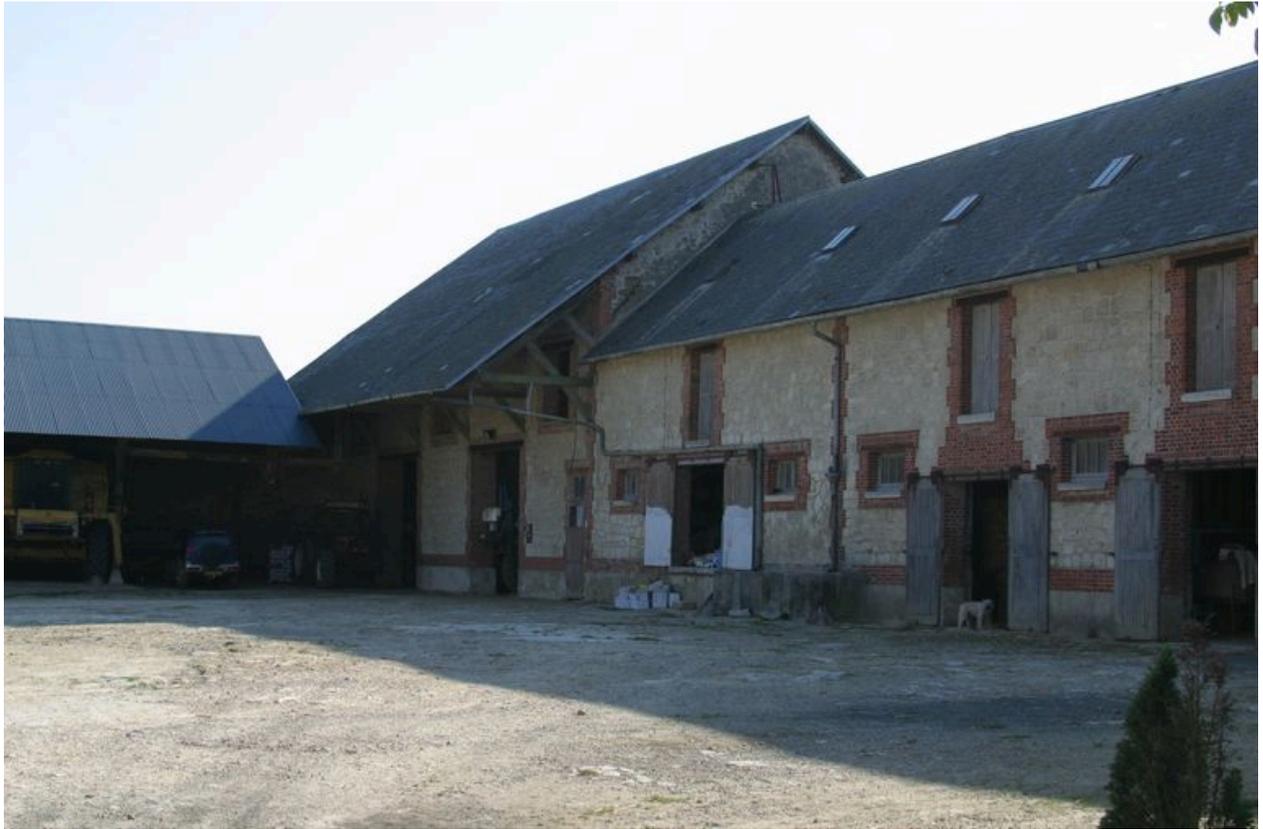
Vue de l'étable située sur
le côté sud de la propriété.
Phot. Inès Guérin
IVR22_20050200886NUCA

Vue de l'étable située sur le côté sud de la propriété.

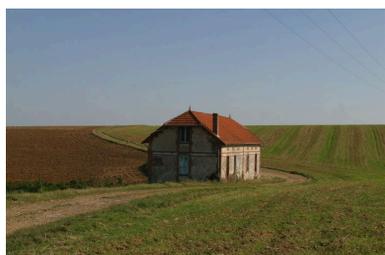
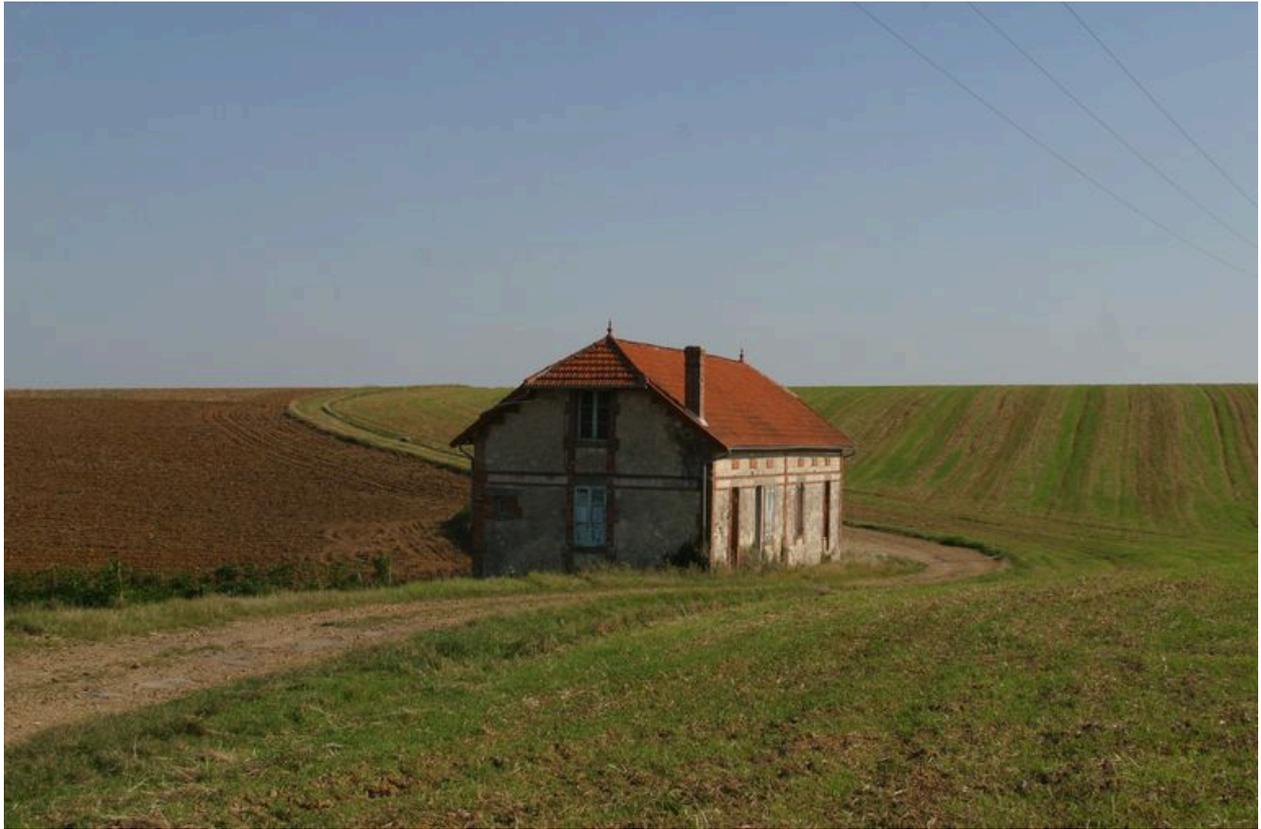
Vue de la maison ouvrière isolée.
Phot. Inès Guérin
IVR22_20050200887NUCA

Vue de la maison ouvrière isolée.

Cette ferme, construite au cours du 2e quart du 20e siècle, adopte le schéma parfait de la ferme à cour fermée. L'ensemble des constructions a bénéficié d'un effort architectural puisque le logis, entièrement construit en briques, propose un décor intéressant et que les annexes sont constituées de moellons équarris et briques. Située en dehors de la ferme afin de ne pas empiéter sur le domaine privé, une maison isolée était peut-être destinée à recevoir les travailleurs saisonniers employés par le propriétaire des lieux.
