Hauts-de-France, Somme  
Ponthoile  
Bonnelle  
11 rue du Marais-de-Bonnelle

## Ancienne ferme

Numéro de dossier : IA80007893  
Date de l'enquête initiale : 2004  
Date(s) de rédaction : 2004  
Cadre de l'étude : inventaire préliminaire arrière-pays maritime picard  
Degré d'étude : étudié

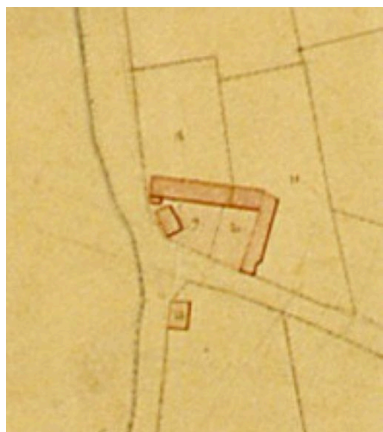
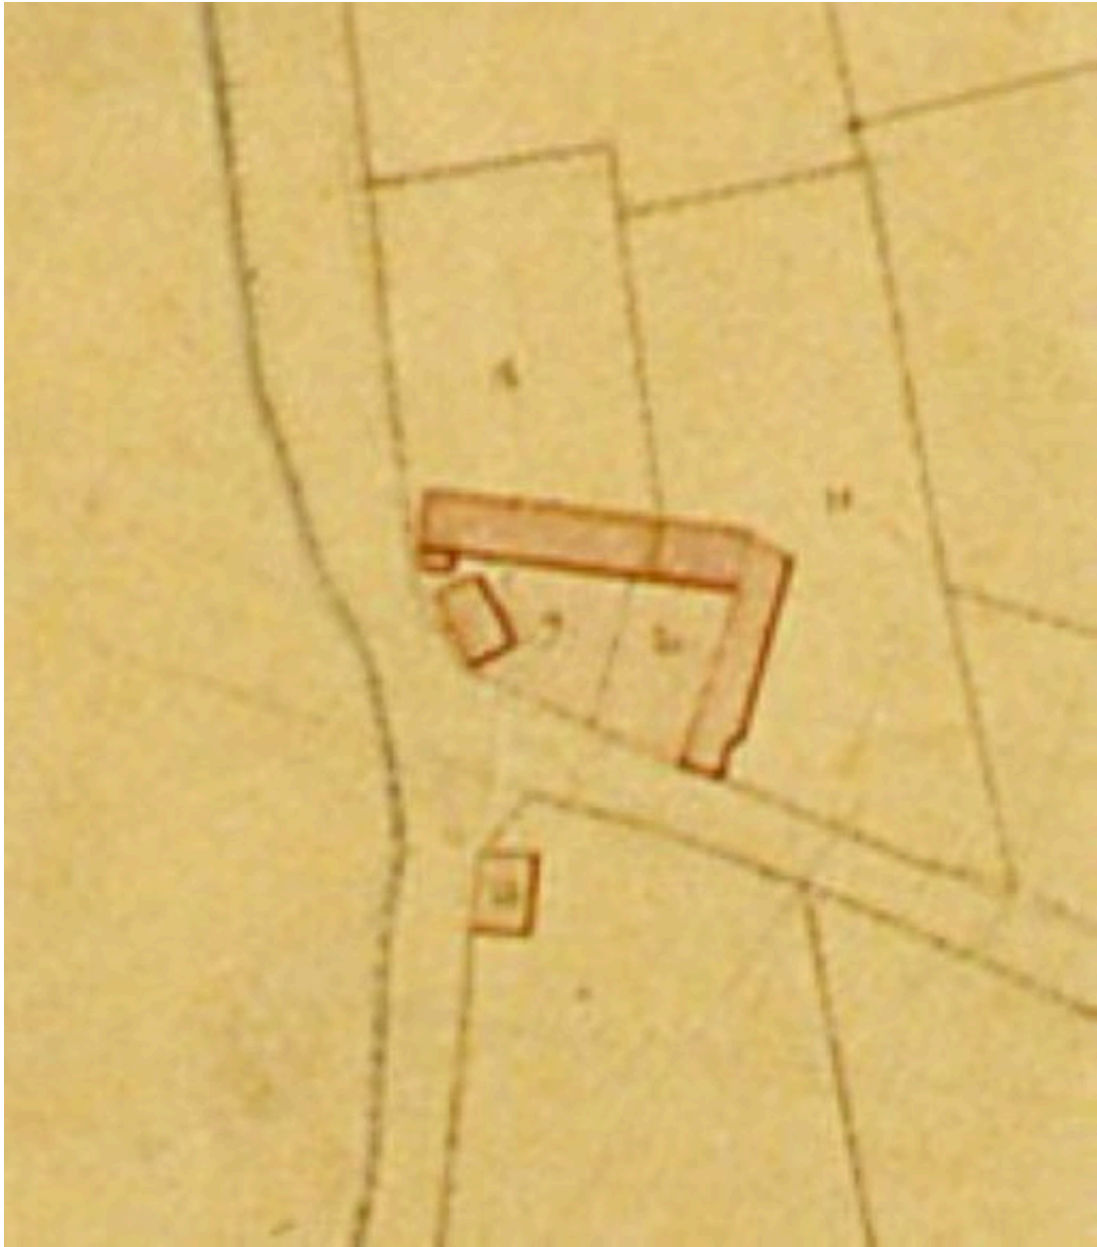
Extrait du cadastre napoléonien  
présentant la ferme en 1833.  
Phot. Monnehay-Vulliet Marie-Laure  
IVR22\_20078005656XAB

Extrait du cadastre napoléonien présentant la ferme en 1833.

Une ferme figure sur le cadastre napoléonien selon un plan relativement similaire. L'espace était alors occupé par deux petites exploitations. Les deux logis, accolés, occupaient le fond de la cour. Il est possible que le bâtiment situé au sud-ouest de la cour ait été construit au 18<sup>e</sup> siècle ou au début du siècle suivant. Les édifices qui longent actuellement la rue ne figurent pas sur le document de 1833 : ils ont donc été édifiés postérieurement, probablement au cours de la seconde moitié du 19<sup>e</sup> siècle.

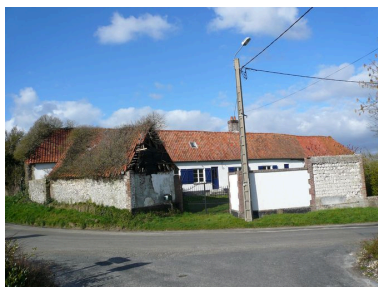
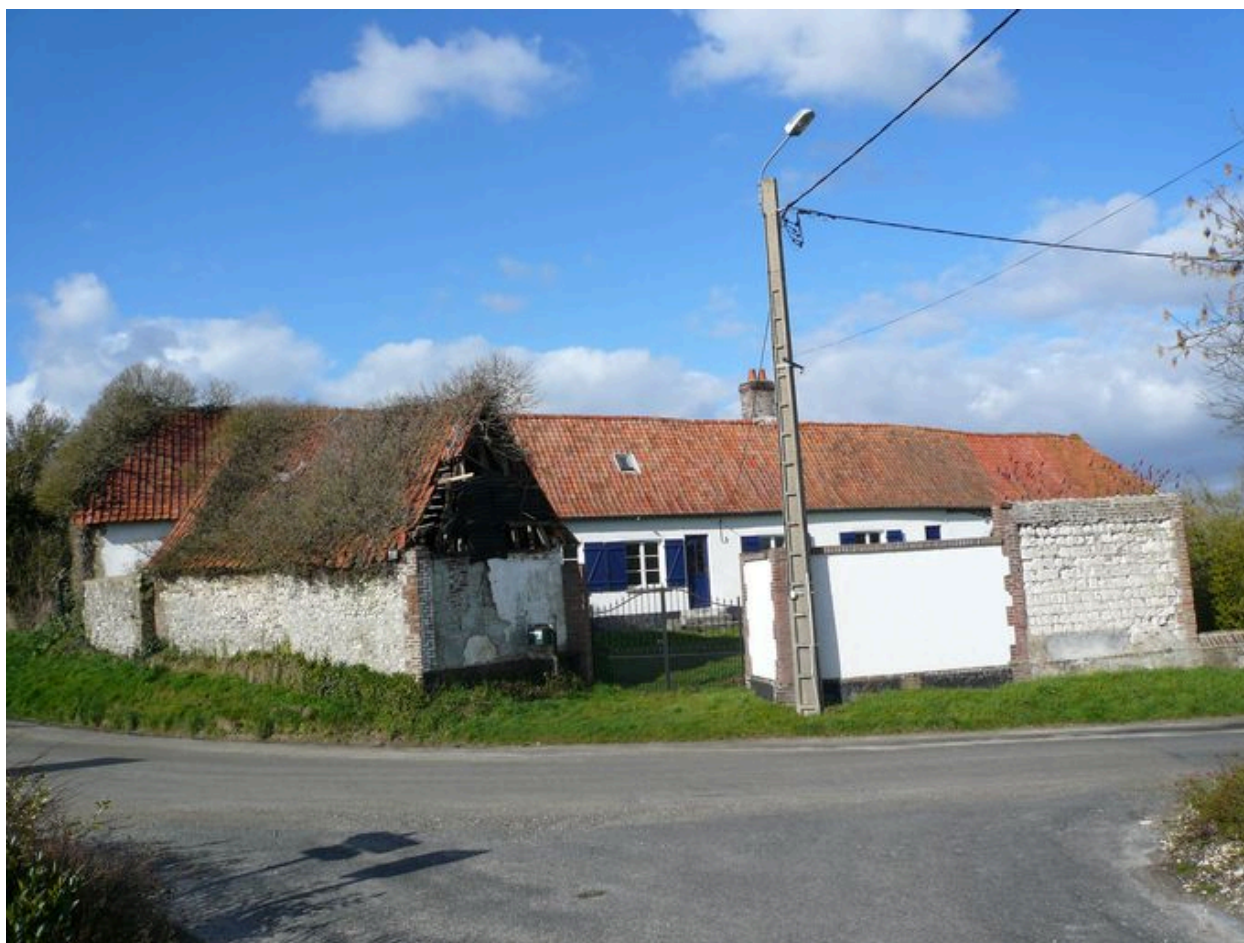
Vue générale.  
Phot. Inès Guérin  
IVR22\_20078005622NUCA

Vue générale.

Cette ferme possède un logis, en torchis et pans de bois, orienté au sud, au fond de la cour. Long de quatre travées, il dispose d'un rez-de-chaussée légèrement surélevé et d'un comble à surcroît accessible depuis un escalier desservi par une porte pratiquée sur la face sud du logis. Les deux travées ouest sont les anciennes écuries, placées sous le même toit que l'habitation, muni d'une couverture à longs pans et croupes en tuiles. L'est de la construction est aujourd'hui convertie en garage et flanqué à l'est d'un abri servant de charretterie. Le toit est pourvu de pans plus long sur la face nord permettant ainsi une extension du logis. Deux souches de cheminée sont d'ailleurs présentes sur ce pan de toit, indiquant la présence de deux foyers différents. Une partie du mur gouttereau nord a été reconstruite en parpaing. Il a conservé le surcroît ajouré en pans de bois (tout comme le mur gouttereau sud), probablement ajouté lors du passage de la couverture en chaume à celle en tuiles. Les étables sont situées le long de la rue, au sud-ouest de la cour. Elles disposent d'une maçonnerie mixte de brique avec remplissage en blocage de silex pour les murs sud et est, et d'une maçonnerie en torchis et pans de bois pour le mur gouttereau nord. Un surcroît en brique a été ajouté ultérieurement. Le toit à longs pans est en pannes picardes. Les porcheries et la seconde étable ont également bénéficié de ce mode de construction (seules les soues à cochons sont en brique pour le mur gouttereau nord et en pierre de taille pour le mur sud). Leur emplacement le long de la voie de circulation permet de limiter la propriété à l'aplomb de la rue. La pâture flaque la propriété à l'est, séparée de la cour par un mur de clôture en brique et silex.

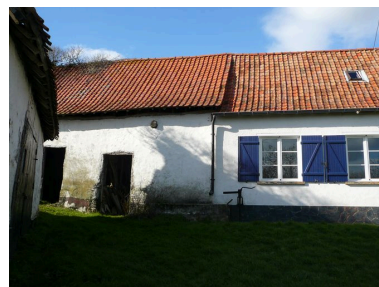
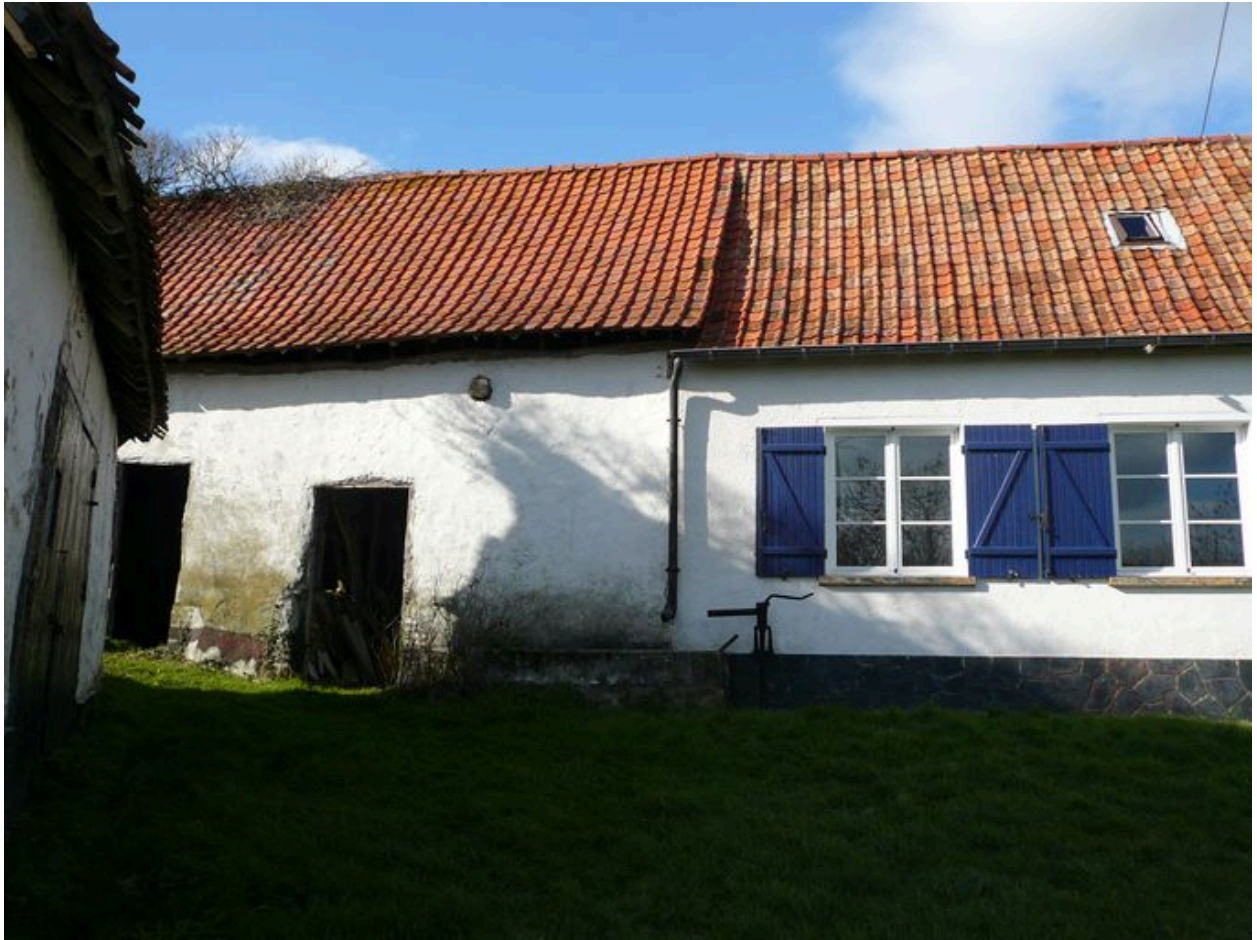
Vue de l'écurie dans le  
prolongement du logis.  
Phot. Inès Guérin  
IVR22\_20078005624NUCA

Vue de l'écurie dans le prolongement du logis.

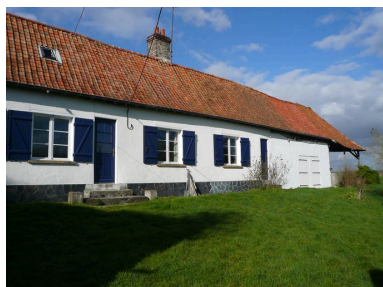
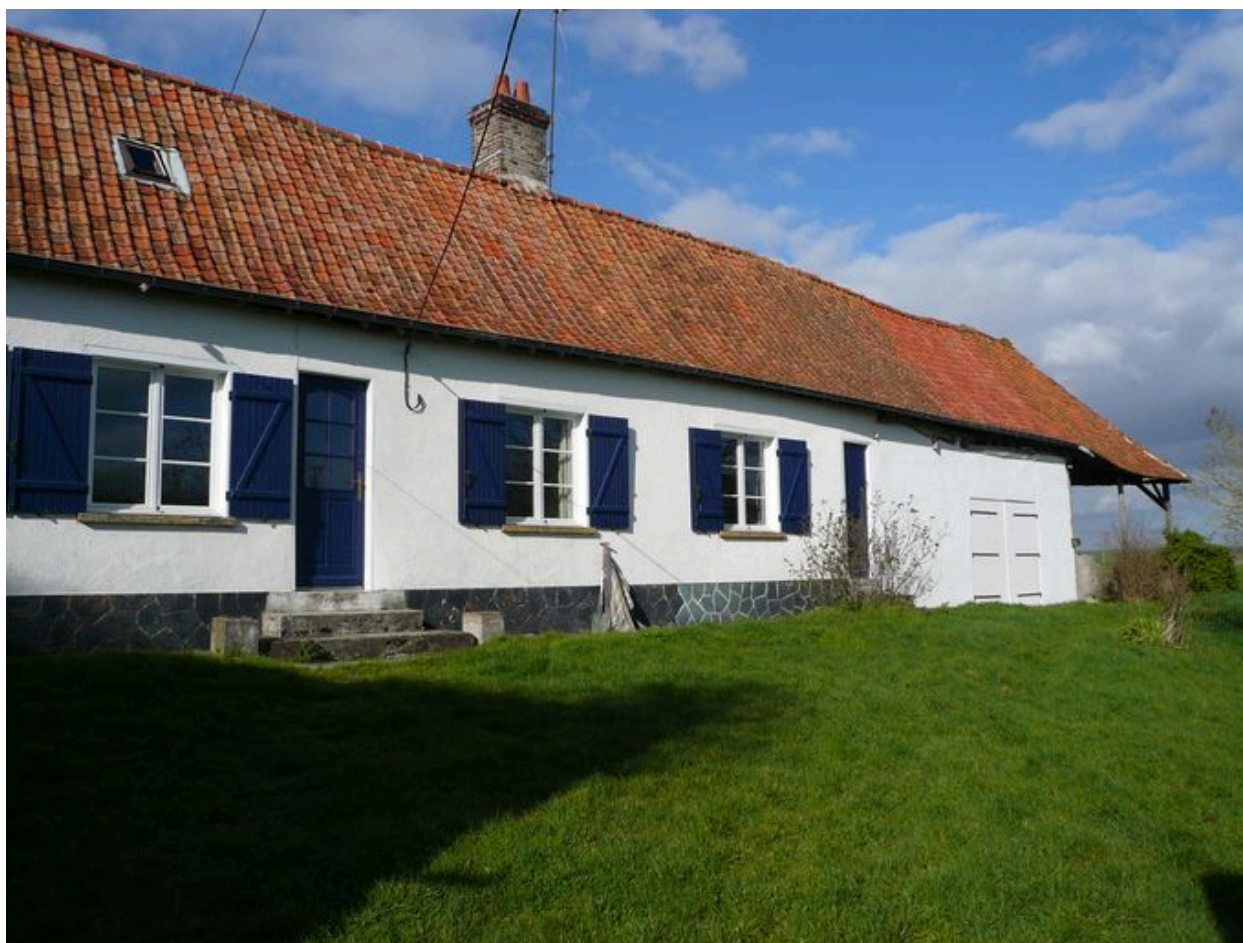
Vue de la charretterie dans  
le prolongement du logis.  
Phot. Inès Guérin  
IVR22\_20078005625NUCA

Vue de la charretterie dans le prolongement du logis.

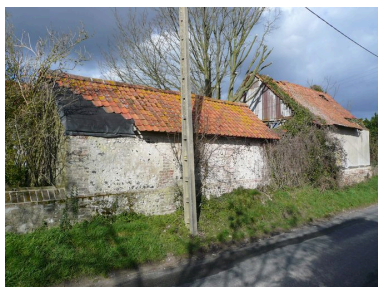
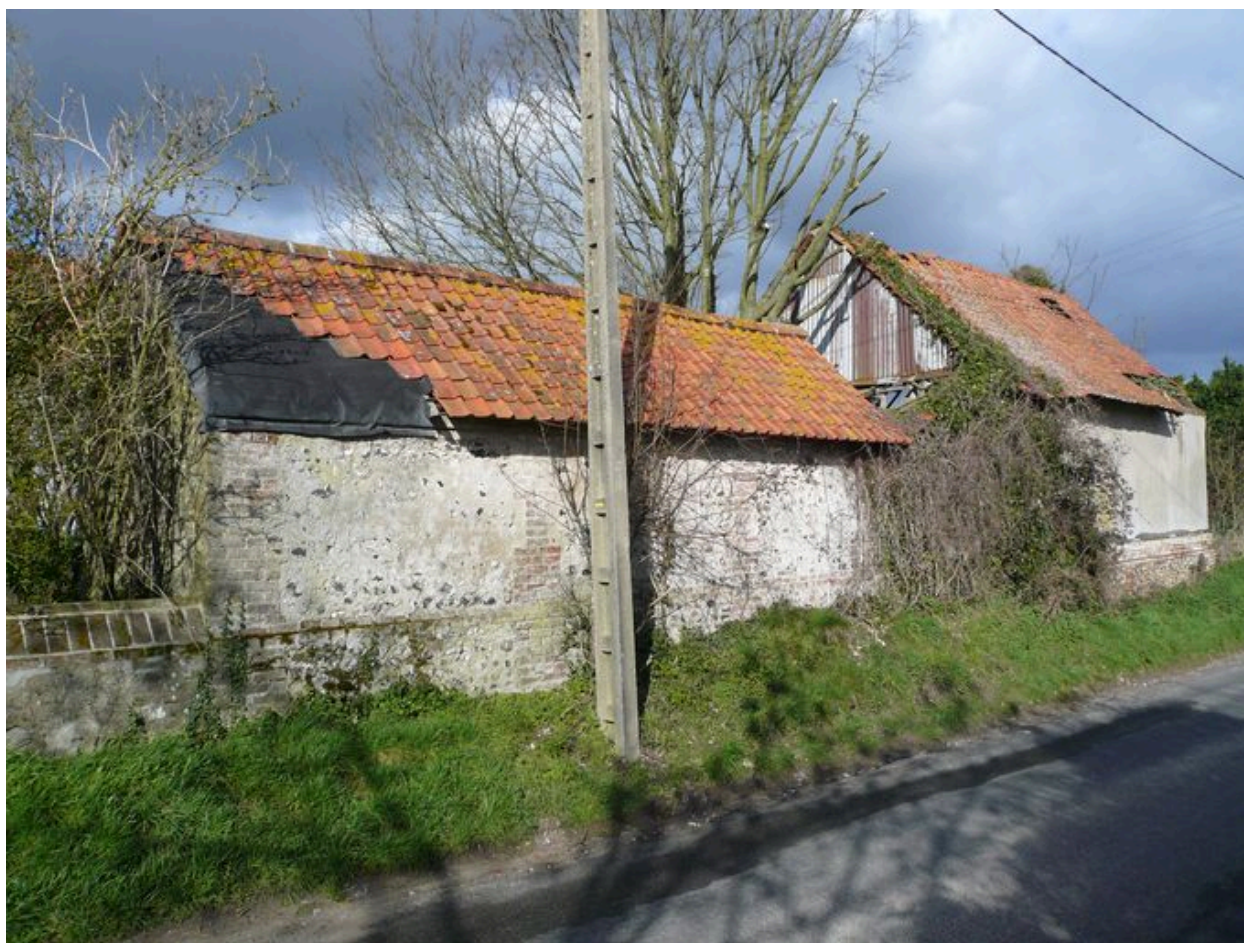
Vue des bâtiments sur rue.  
Phot. Inès Guérin  
IVR22\_20078005626NUCA

Vue des bâtiments sur rue.

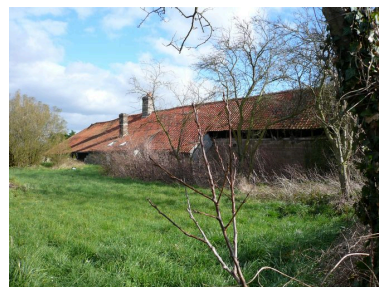
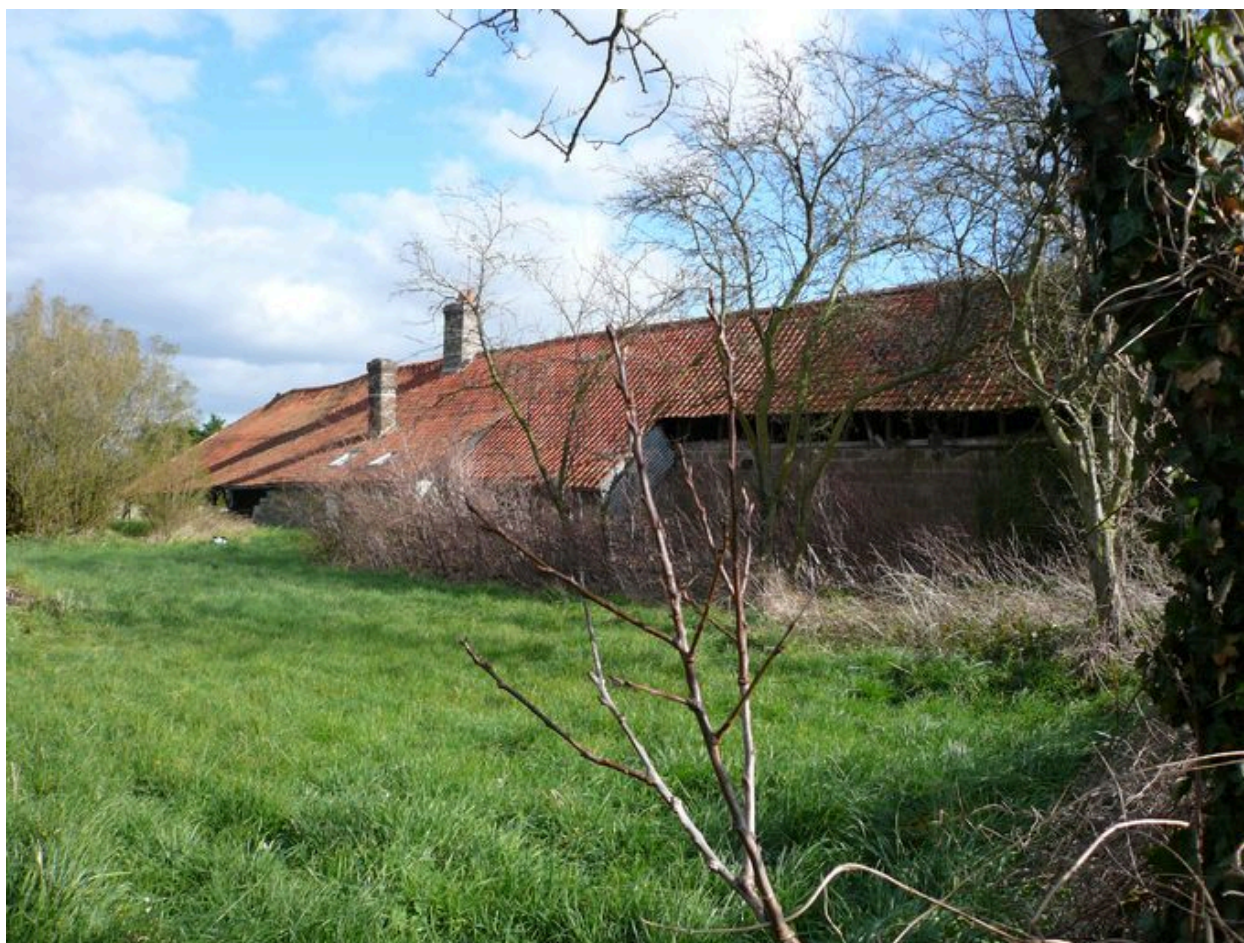
Vue postérieure du logis.  
Phot. Inès Guérin  
IVR22\_20078005623NUCA

Vue postérieure du logis.

Le logis a été en partie refait (ouvertures élargies et enduit au ciment pour le mur gouttereau sud). Mises à part ces modifications, cette ferme conserve la distribution originelle de ces éléments et des matériaux de construction traditionnels. La pierre de taille est très peu usitée sur le terrain étudié et est souvent réservée aux constructions soignées.
