Hauts-de-France, Aisne
Leuze
11 rue dite Grand'rue

Ferme

Numéro de dossier : IA02000642
Date de l'enquête initiale : 1998
Date(s) de rédaction : 1998
Cadre de l'étude : inventaire topographique canton d'Aubenton
Degré d'étude : étudié

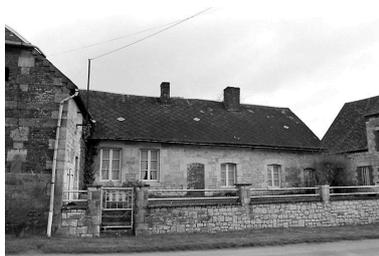
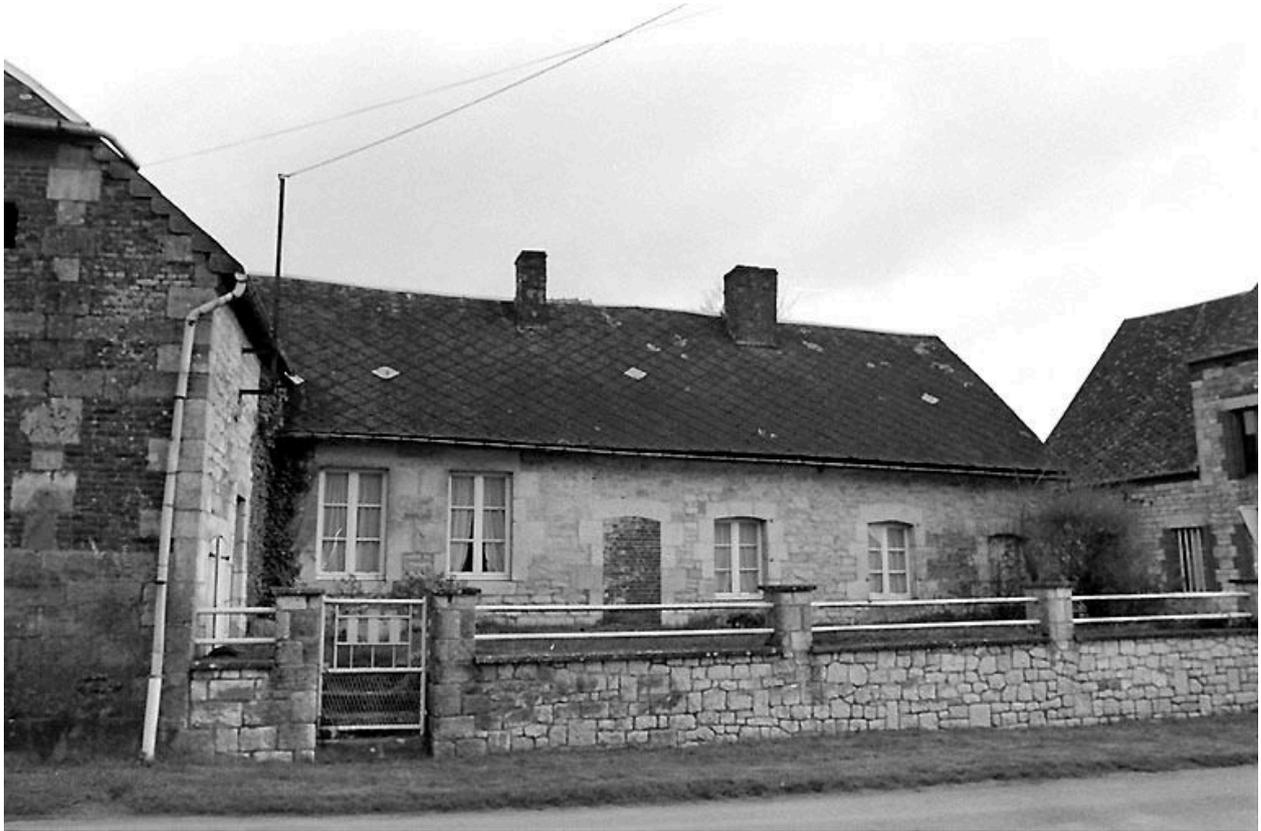
Vue générale du logis.
Phot. Xavier-Philippe Guiochon
IVR22_19980200781Z

Vue générale du logis.

Le logis est en moellon calcaire sur un solin en pierre de taille calcaire. En rez-de-chaussée surélevé, les ouvertures comportent un encadrement en pierre de taille et à linteaux délardés. Il est couvert d'un toit à longs pans en ardoise synthétique. L'aile en retour sur la gauche est en brique, son soubassement est en pierre de taille calcaire, le mur pignon comporte un appareil mixte en brique et pierre à élévation ordonnancée, l'encadrement des ouvertures est en pierre de taille calcaire. Elle est couverte d'une demi-croupe en ardoise synthétique. La porcherie, en brique, est couverte d'un toit à longs pans en tôle ondulée. L'étable et le hangar agricole accolés à cette aile sont en parpaing, couverts en tôle ondulée.

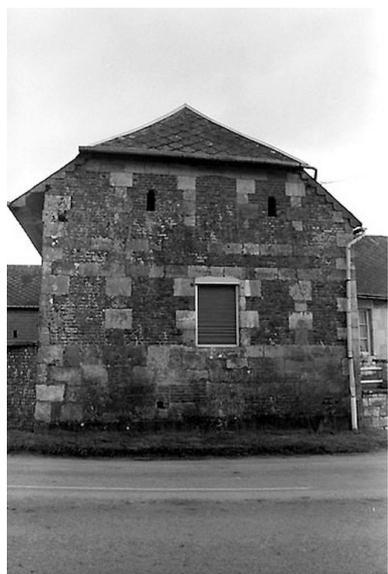
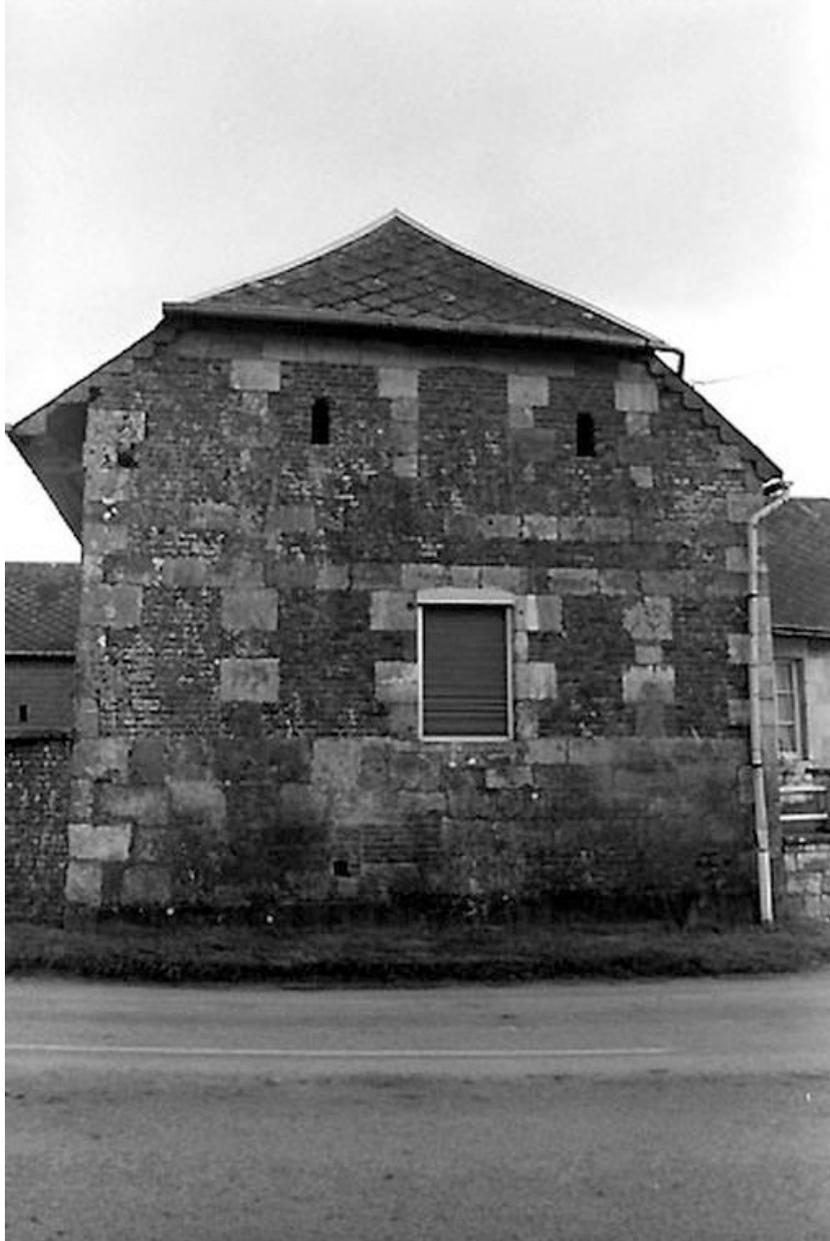
Mur pignon sud de
l'aile en retour du logis.
Phot. Xavier-Philippe Guiochon
IVR22_19980200779Z

Mur pignon sud de l'aile en retour du logis.

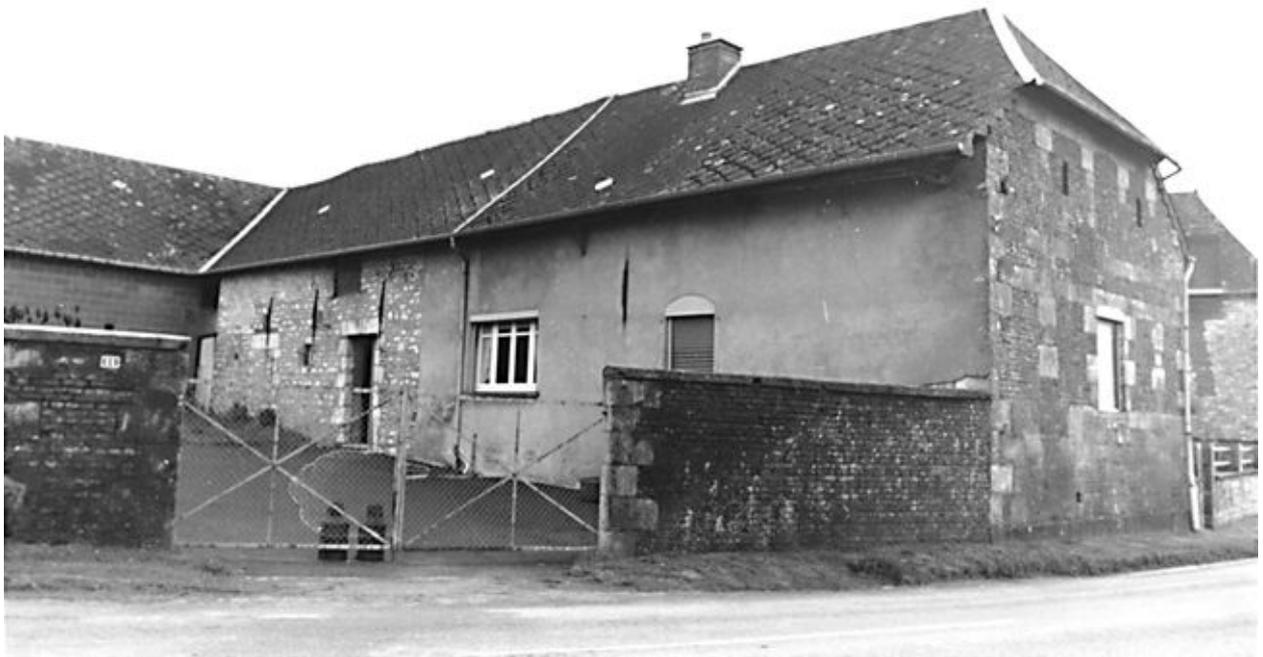
Elévation ouest de
l'aile en retour du logis.
Phot. Xavier-Philippe Guiochon
IVR22_19980200780Z

Elévation ouest de l'aile en retour du logis.

Le logis et son aile en retour datent vraisemblablement du 18^e siècle. L'aile en retour qui comportait anciennement un étage carré habitable a été transformée au cours du 19^e siècle en étable à vaches, son étage carré en grenier. L'ensemble des bâtiments a été remanié au cours du 19^e siècle et partiellement dénaturé au cours de la 2^e moitié du 20^e siècle. La porcherie date également du 19^e siècle. Au cours de la 2^e moitié du 20^e siècle ont été construits une étable et un hangar agricole en parpaing au fond de la cour.
