Hauts-de-France, Somme  
Estrébœuf  
144, 158, 160 route de Gamaches

## Ancienne ferme

Numéro de dossier : IA80007585  
Date de l'enquête initiale : 2005  
Date(s) de rédaction : 2005  
Cadre de l'étude : inventaire préliminaire arrière-pays maritime picard  
Degré d'étude : étudié

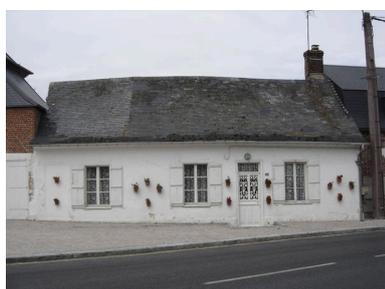
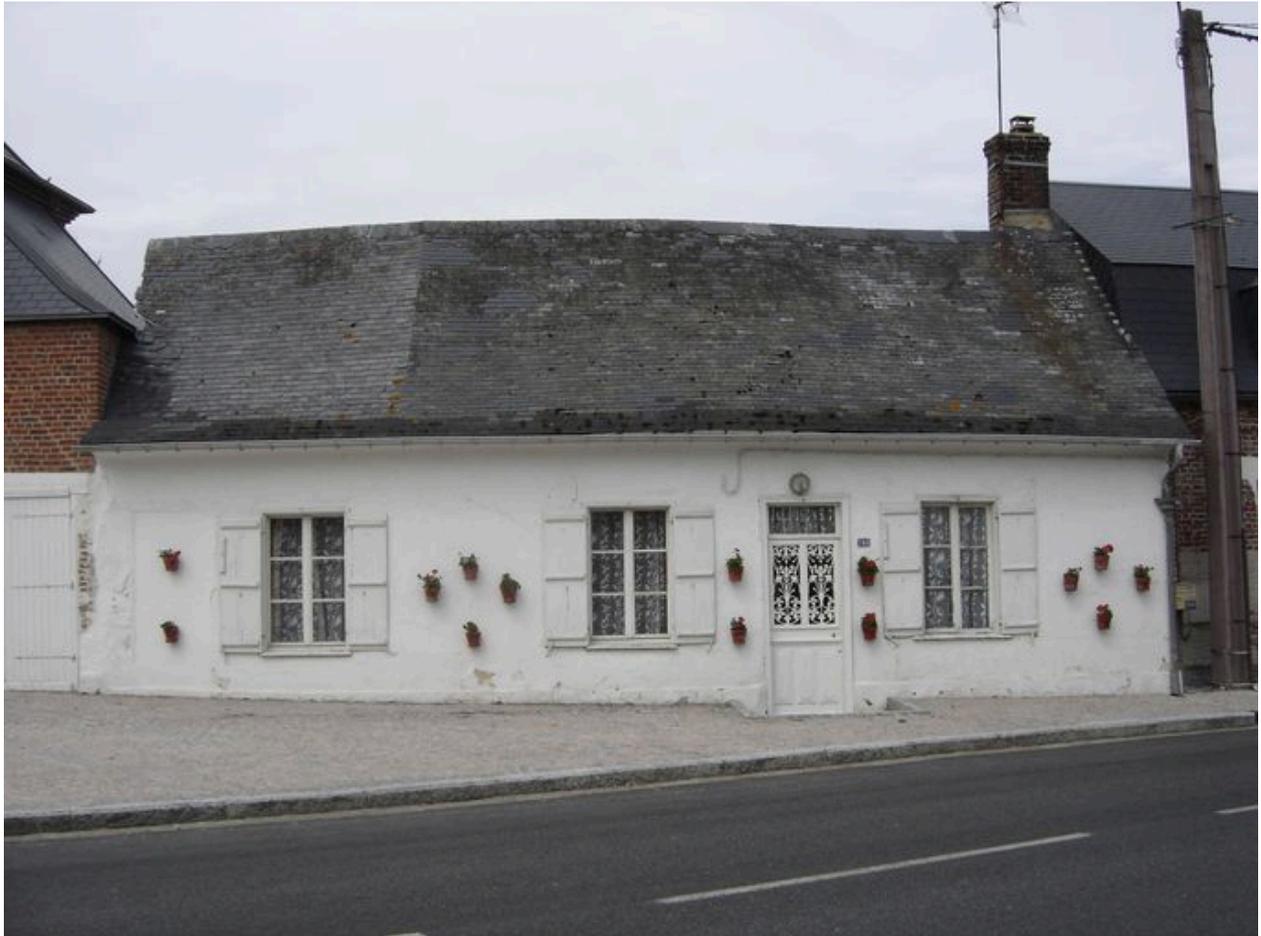
Vue du logis en torchis.  
Phot. Inès Guérin  
IVR22\_20058006088NUCA

Vue du logis en torchis.

Cette ancienne ferme est située au coeur du village.  
Le logis longe la voie de circulation et suit la courbe dessinée par la route. Cette habitation en torchis et pans de bois est longue de quatre travées avec extension en brique à l'arrière. Le toit à longs pans en ardoise est souligné par une corniche arrondie. La façade principale se poursuit sur deux travées à l'est par une construction en briques, légèrement en retrait de la première et dont les ouvertures semblent avoir été remaniées. La corniche propose un décor saillant en T. Le comble à surcroît est ajouré de deux lucarnes perçant le toit à longs pans brisés en ardoise, qui semble également avoir été largement remanié.  
La distribution intérieure est la suivante, du sud au nord : l'écurie (à l'emplacement de la porte condamnée), les deux chambres dans la largeur de la construction, la salle, une seconde salle aujourd'hui localisée dans la partie construite en brique et la cuisine. Les rangements intégrés dans les murs (placards) du 19<sup>e</sup> siècle ont été conservés.

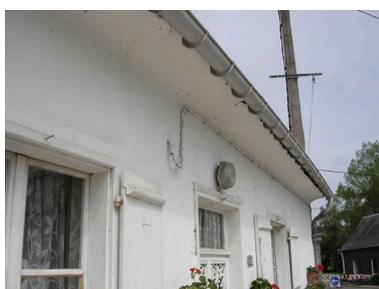
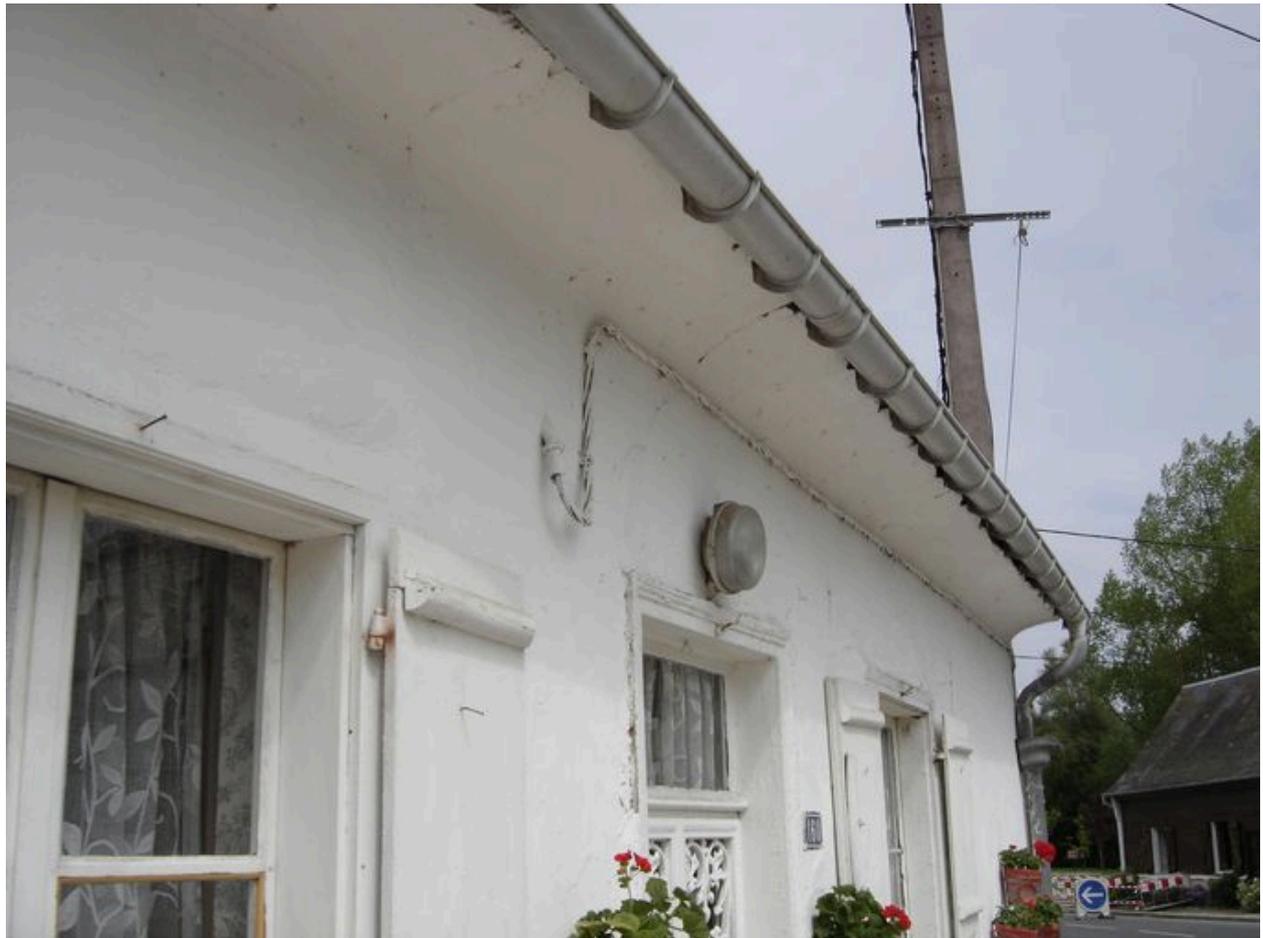
Vue détaillée de la corniche.  
Phot. Inès Guérin  
IVR22\_20058006089NUCA

Vue détaillée de la corniche.

La particularité de cette construction est la courbe en torchis que forme la corniche sous le toit, qui poursuit ainsi le fruit du mur jusque sous la couverture, évitant les infiltrations d'eau de pluie par la sablière haute.

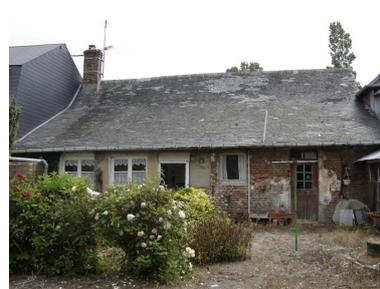
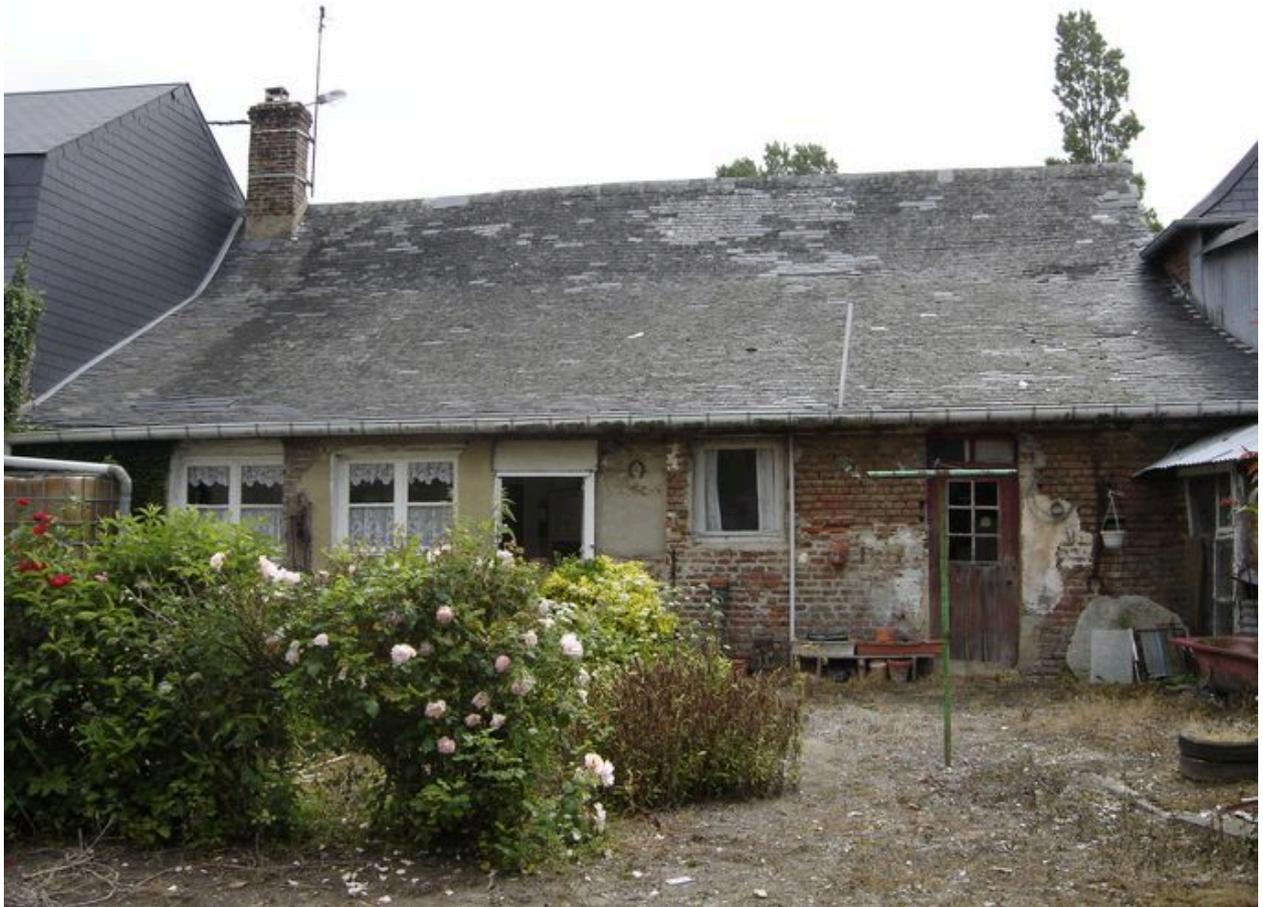
Vue postérieure depuis  
la cour intérieure.  
Phot. Inès Guérin  
IVR22\_20058006090NUCA

Vue postérieure depuis la cour intérieure.

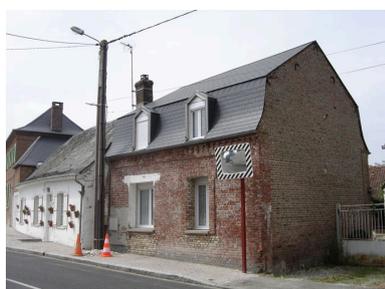
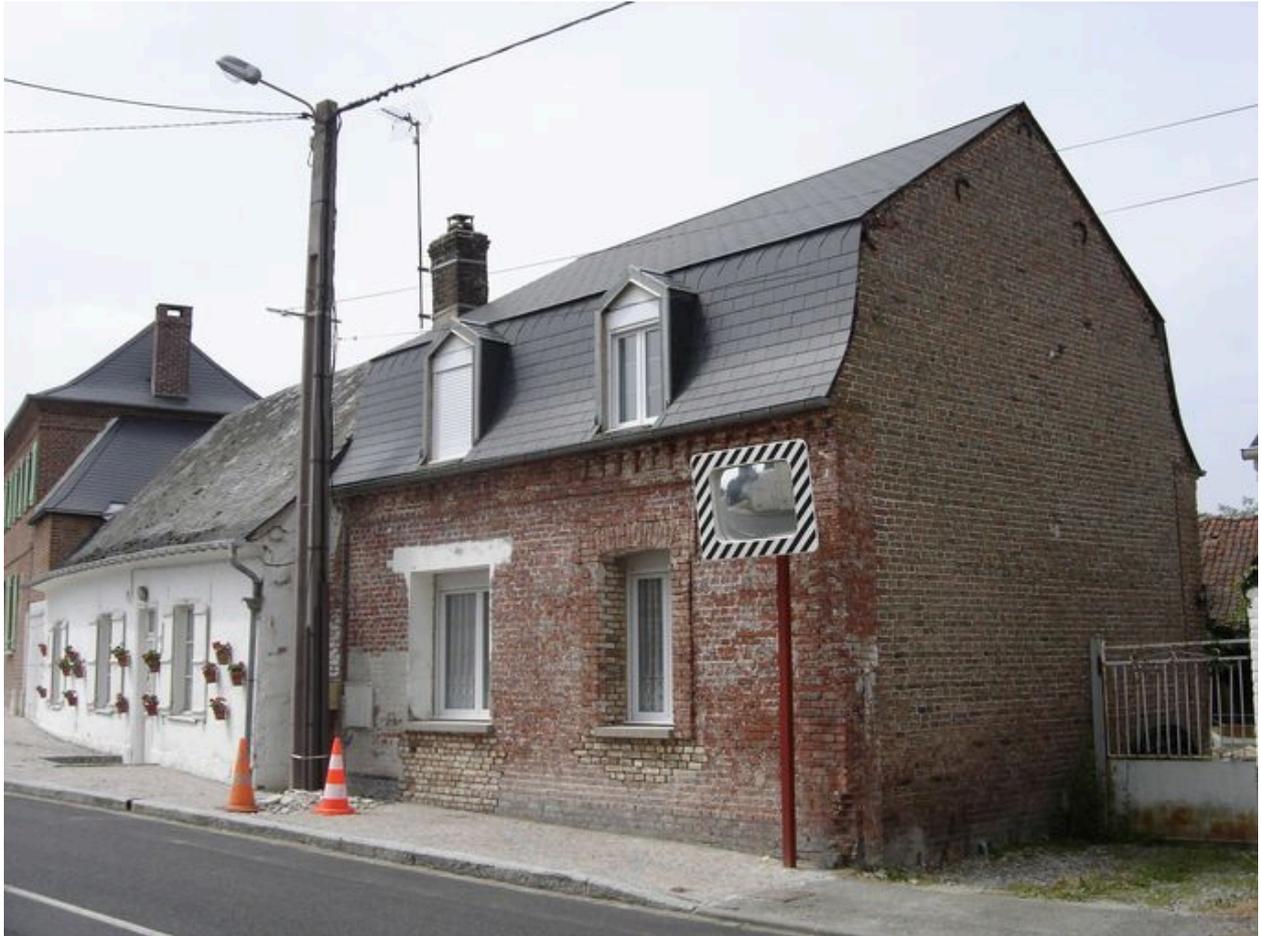
Vue du logis aujourd'hui situé  
au n°158 route de Gamaches.  
Phot. Inès Guérin  
IVR22\_20058006098NUCA

Vue du logis aujourd'hui situé au n°158 route de Gamaches.

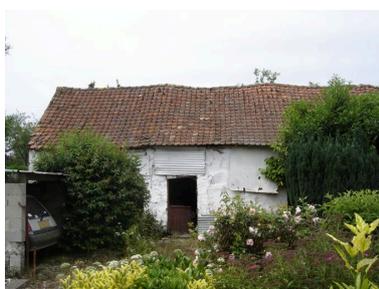
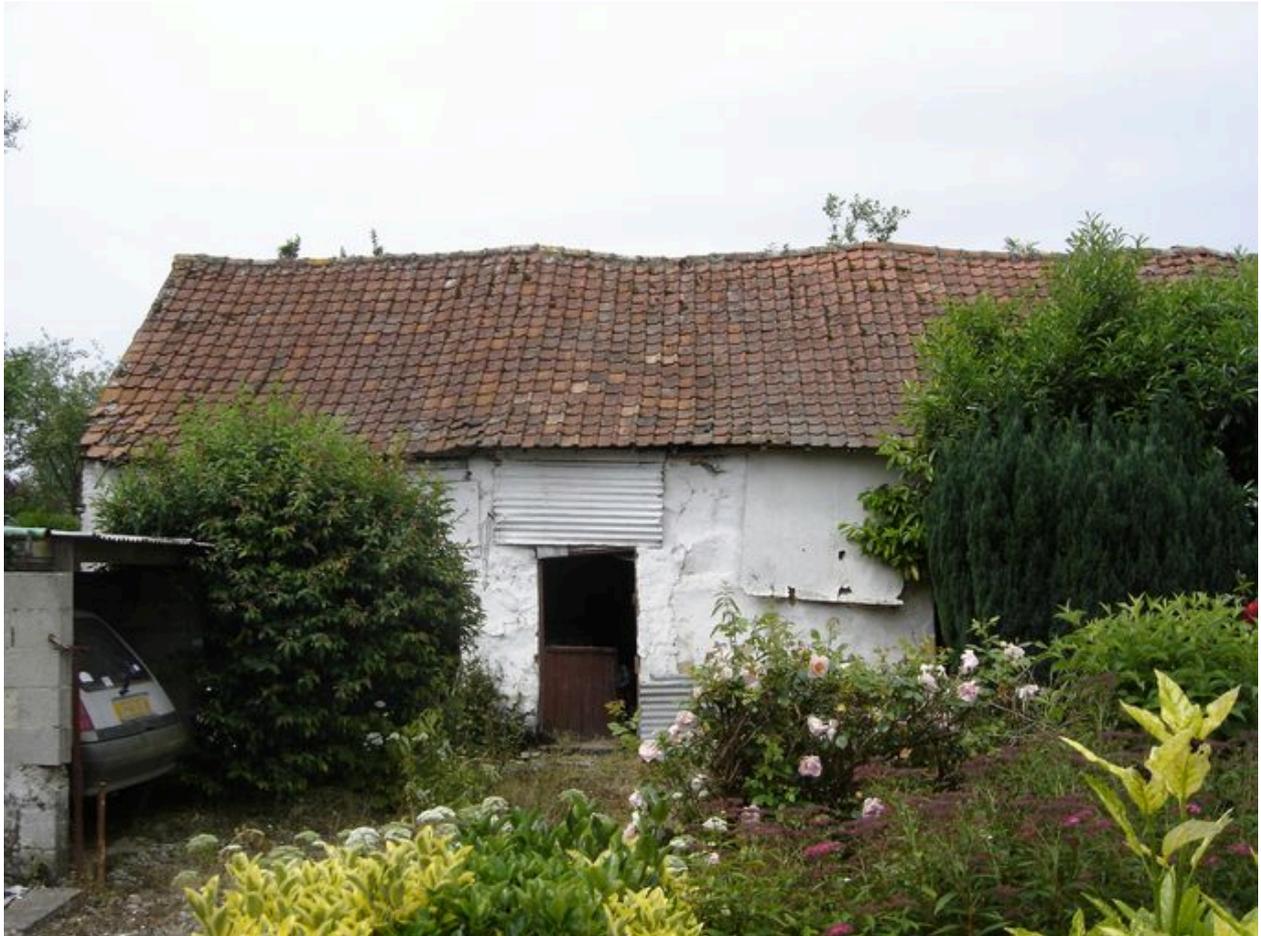
Vue des écuries situées  
dans la propriété du n  
°160 route de Gamaches.  
Phot. Inès Guérin  
IVR22\_20058006094NUCA

Vue des écuries situées dans la propriété du n°160 route de Gamaches.

A l'ouest de la cour, se situent les soues à cochons et les clapiers.  
Les étables en torchis et pans de bois occupent tout le côté nord de la propriété. Elles disposent d'un plafond avec solives et plancher de bois. Les cloisons intérieures reprennent les matériaux de construction, sur solin en briques.  
Le bâtiment en brique à l'est dispose d'une cave semi-enterrée ainsi que d'un lieu de stockage accessible par une porte en hauteur. La façade sur rue est pourvue d'une corniche à degrés.

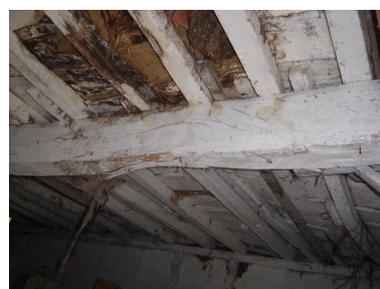
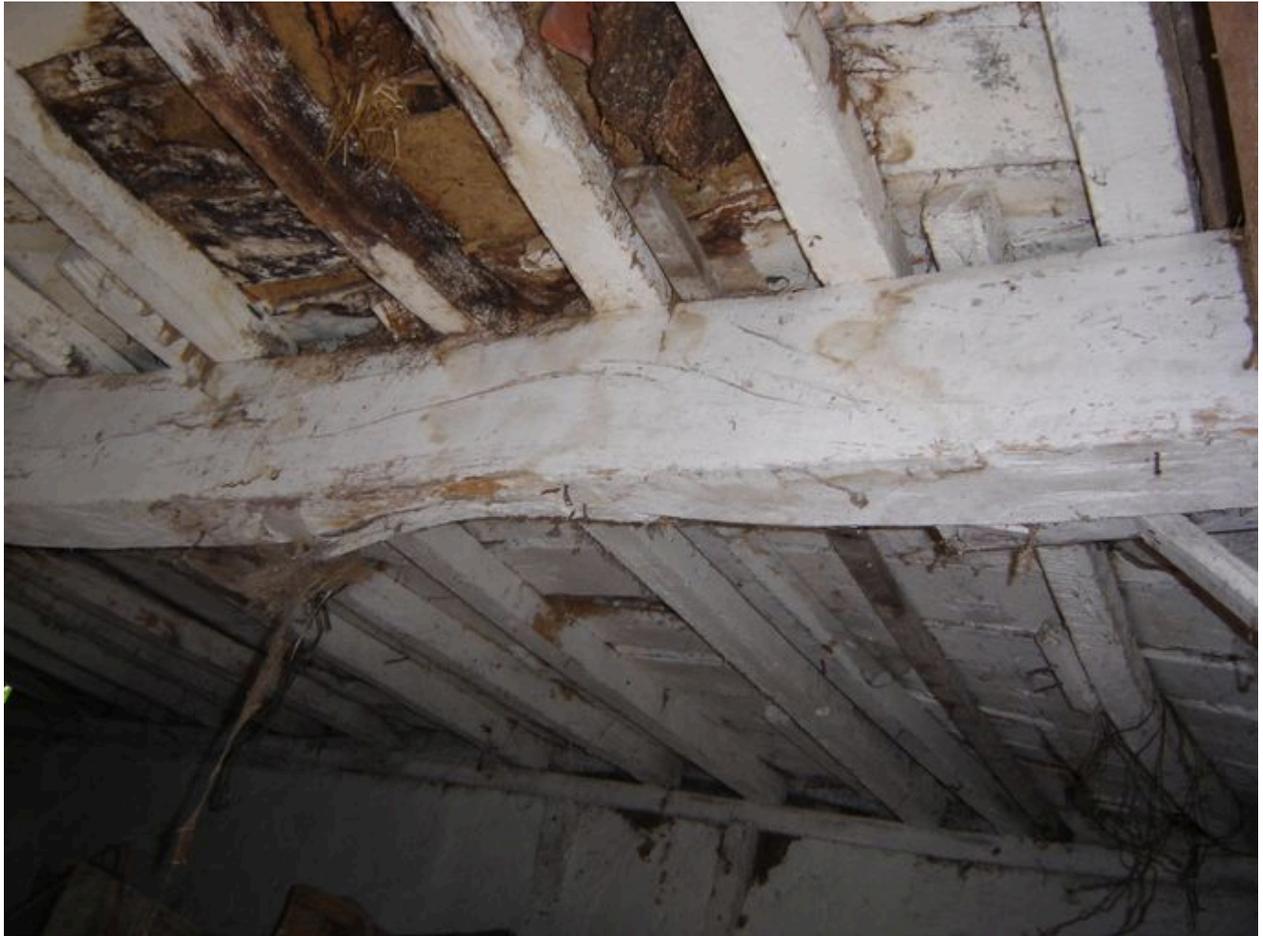
Vue du plafond des écuries.  
Phot. Inès Guérin  
IVR22\_20058006096NUCA

Vue du plafond des écuries.

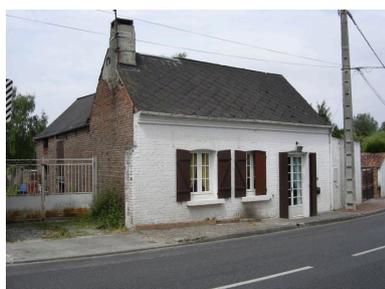
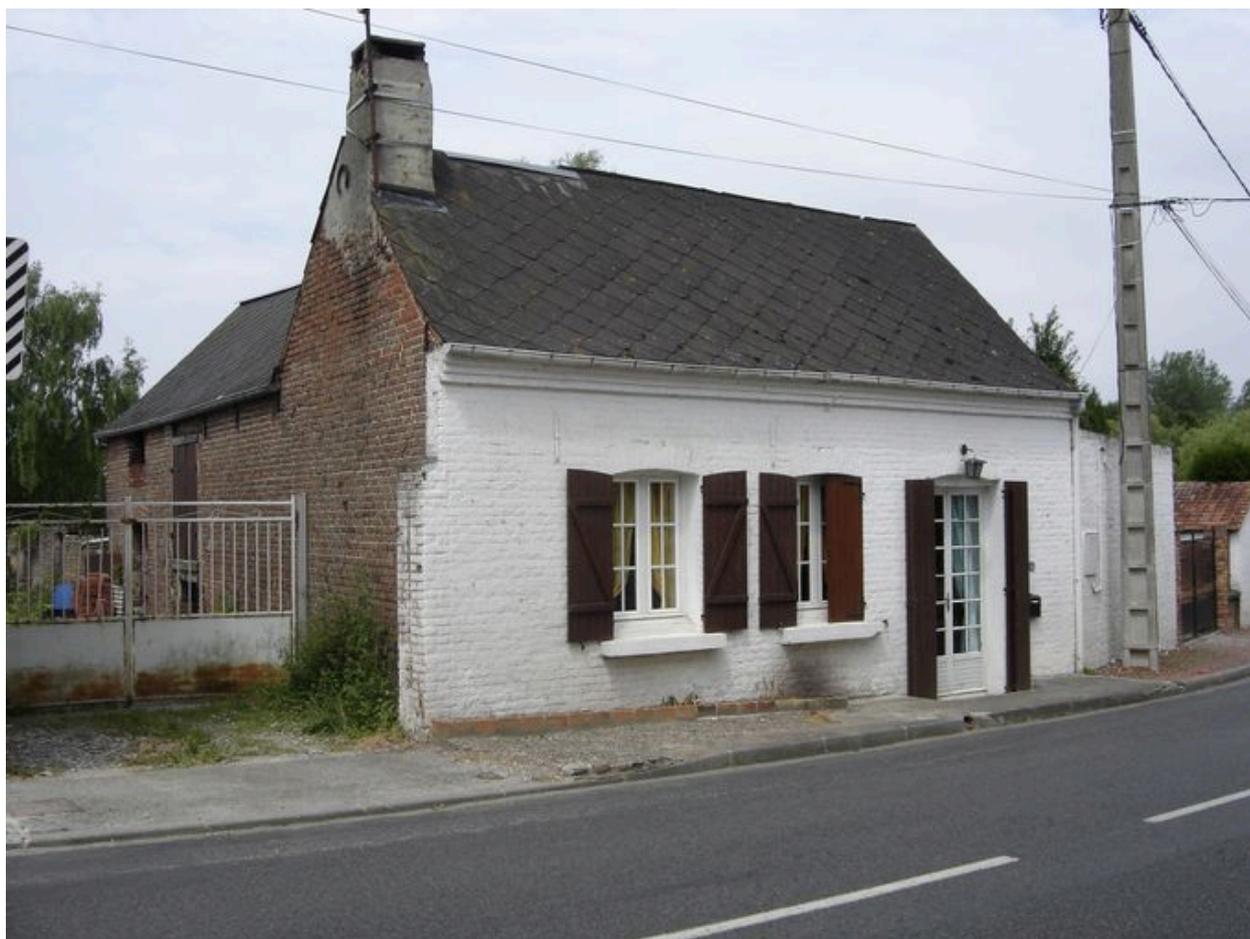
Vue des anciennes dépendances  
converties en logis, situé au  
n°144 route de Gamaches.  
Phot. Inès Guérin

Vue des anciennes dépendances converties en logis, situé au n°144 route de Gamaches.
