Hauts-de-France, Oise
Hardivillers
rue Saint-Pierre

Église paroissiale Saint-Pierre

Numéro de dossier : IA60005356

Cadre de l'étude : inventaire topographique Communauté de communes Oise Picarde

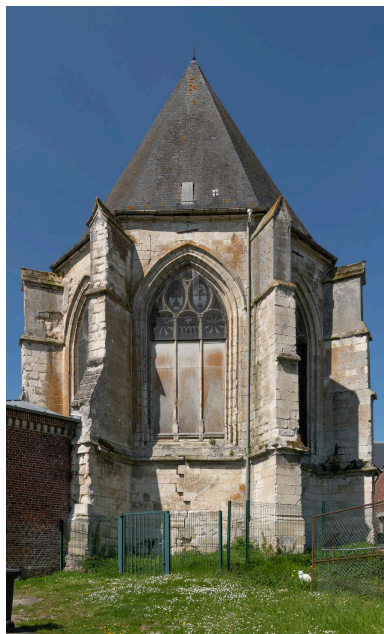
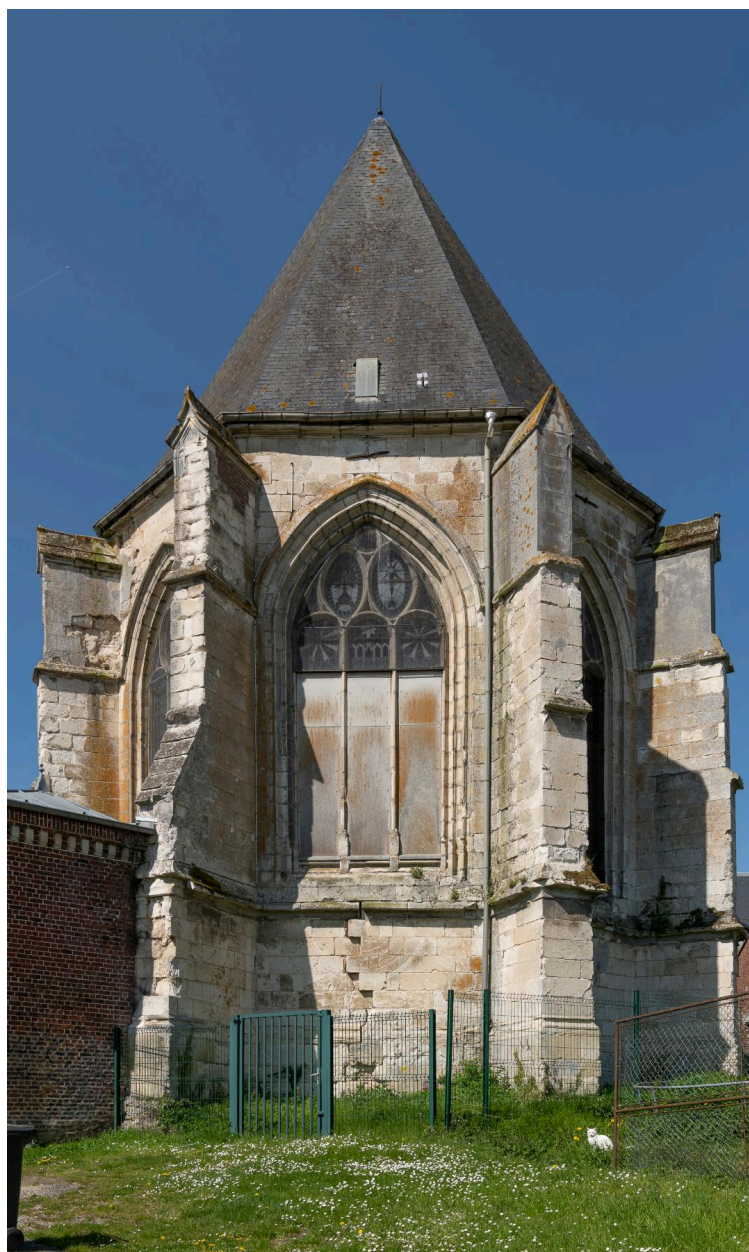
Chevet.
Phot. Marc Kérignard
IVR32_20236000546NUCA

Chevet.

L'église se trouve au cœur du village. Sa façade occidentale est alignée sur la rue Saint-Pierre. Elle est orientée est-ouest. Elle consiste en une large nef à vaisseau unique prolongée par un chœur polygonal (trois pans) de même largeur mais plus haut. Une tourelle de plan carré flanque le côté nord de la première travée du chœur et permet d'accéder aux voûtes. De plus, une sacristie est accolée au pan sud-est du chœur qui comprend deux niveaux : le premier offre une entrée par l'extérieur, le second donne accès à l'église. Le rez-de-chaussée et le premier étage communiquent par un escalier droit aménagé dans-œuvre. Enfin, l'encadrement d'une porte aujourd'hui comblée est lisible dans la première travée du chœur côté sud.

À l'exception de la sacristie en brique, toutes les maçonneries sont en pierre de taille calcaire, en moyen appareil régulier. Les toitures sont à longs pans et pignon ouest couvert pour la nef ; longs pans avec pignon découvert côté ouest et croupe polygonale côté est pour le chœur. La tourelle du côté nord du chœur et la sacristie sont couvertes d'un toit en pavillon. Toutes les toitures sont en ardoise.

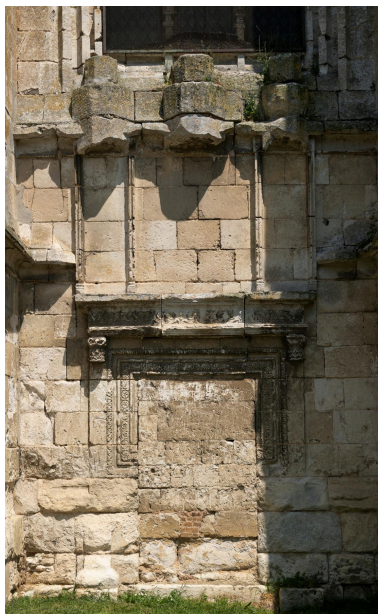
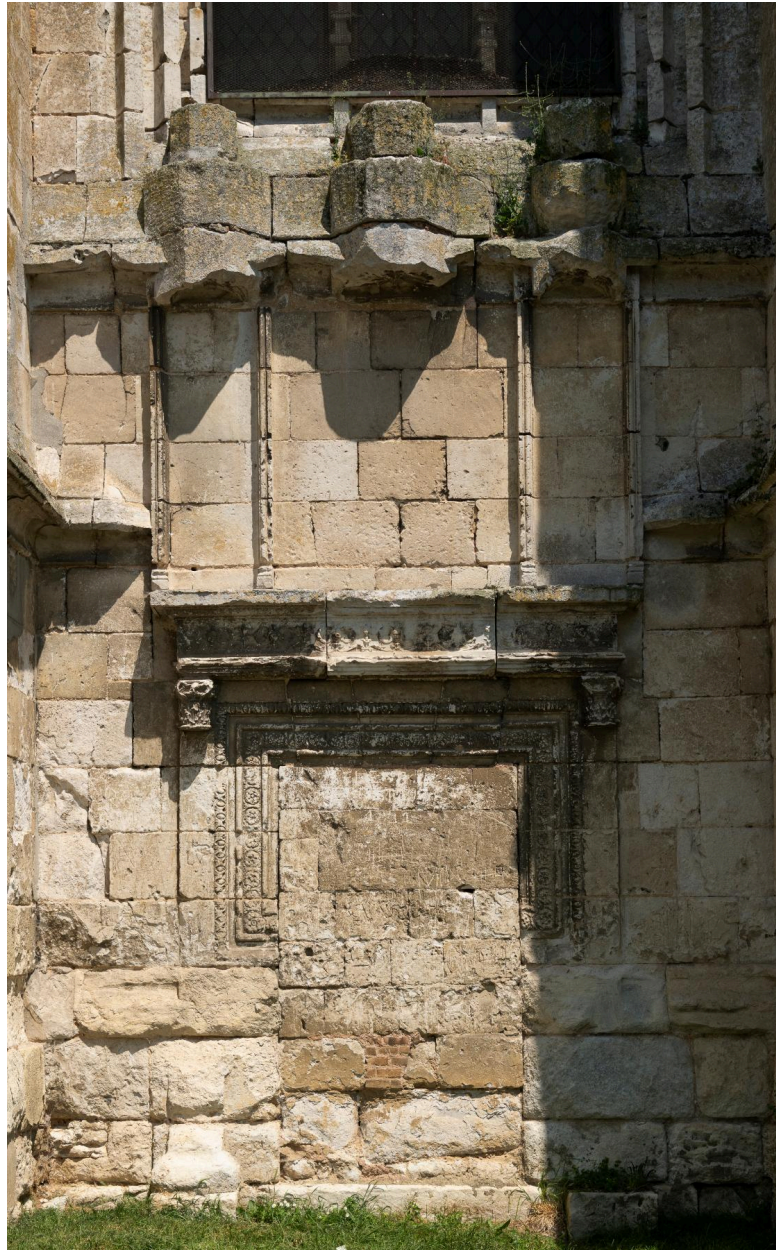
Portail Renaissance, élévation sud.
Phot. Marc Kérignard
IVR32_20236000795NUCA

Portail Renaissance, élévation sud.

À l'extérieur, la porte comblée qui se trouvait dans la première travée sud du chœur offre un décor de même style que l'entrée de la sacristie. Le vocabulaire est toutefois plus sophistiqué : plate-bande avec encadrement décoré de frises composées de rosaces et rinceaux, pilastres surmontés de chapiteaux corinthiens.

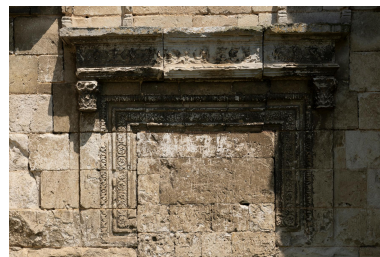
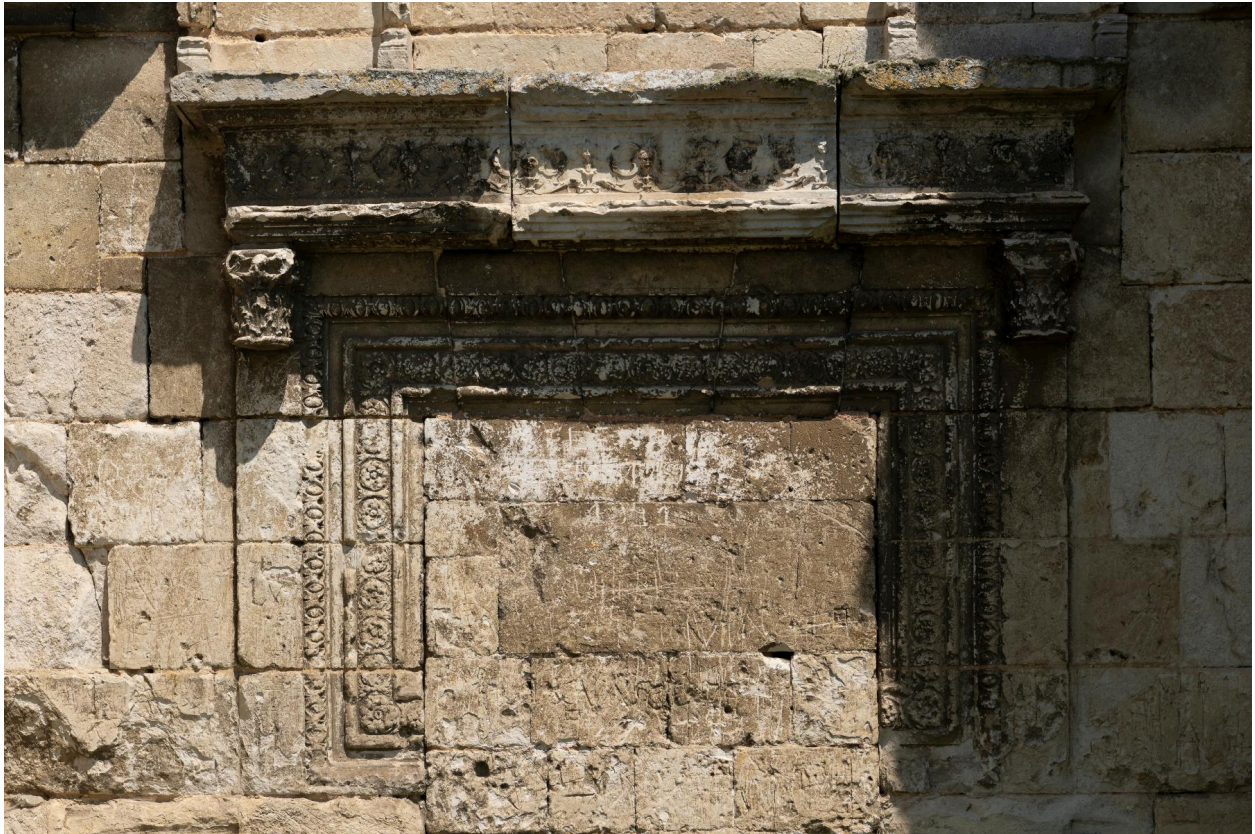
Détail du portail
Renaissance, élévation sud.
Phot. Marc Kérignard
IVR32_20236000794NUCA

Détail du portail Renaissance, élévation sud.

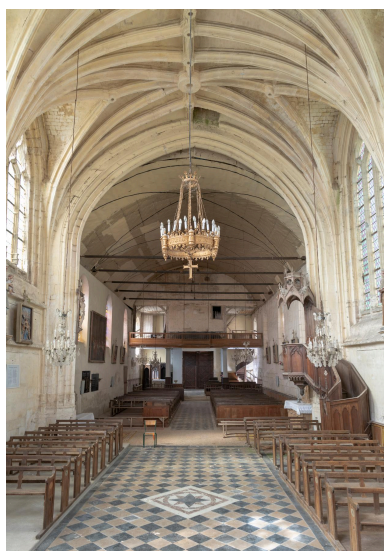
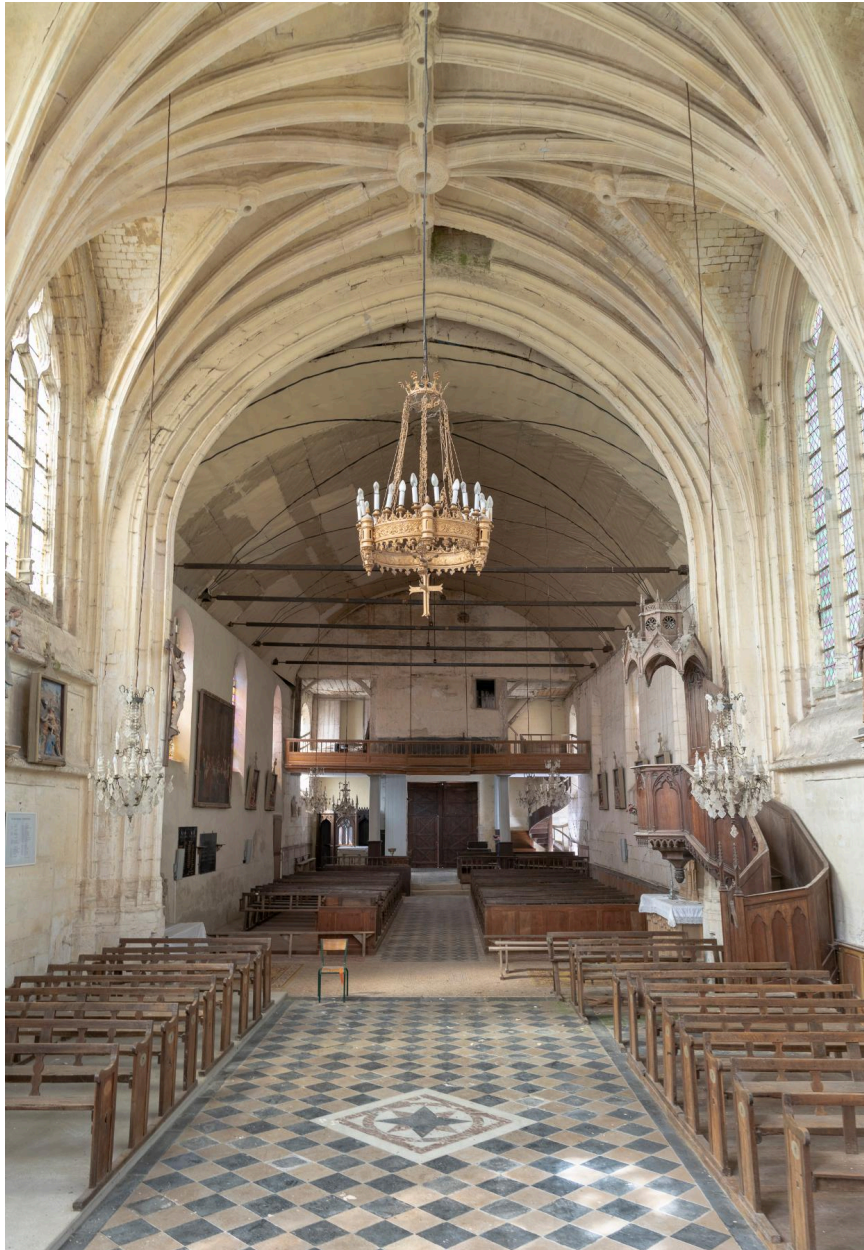
Vue intérieure vers la nef.
Phot. Marc Kérignard
IVR32_20236000473NUCA

Vue intérieure vers la nef.

À l'intérieur, la nef est recouverte d'une fausse voûte lambrissée en berceau plein cintre. Elle est aujourd'hui protégée par une bâche et renforcée par des tirants métalliques transversaux. Des voûtes d'ogives à liernes et tiercerons surmontent le chœur. Des lambris de demi-revêtement garnissent le chœur et des lambris d'appui habillent la nef. Une niche (ancienne chapelle seigneuriale) est aménagée dans le sanctuaire à gauche de l'autel. L'édifice est largement éclairé par seize baies. Celles du chœur présentent des remplages de style gothique flamboyant à soufflets et mouchettes. Les verrières sont étudiées dans le [dossier de présentation du mobilier](#).

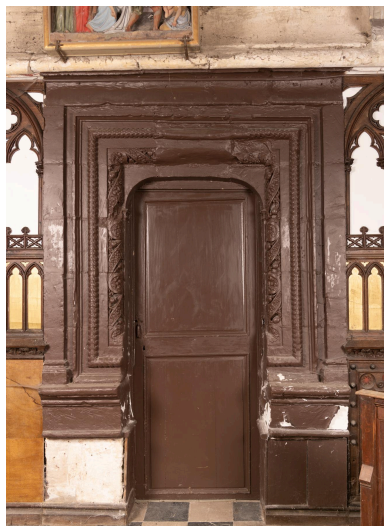
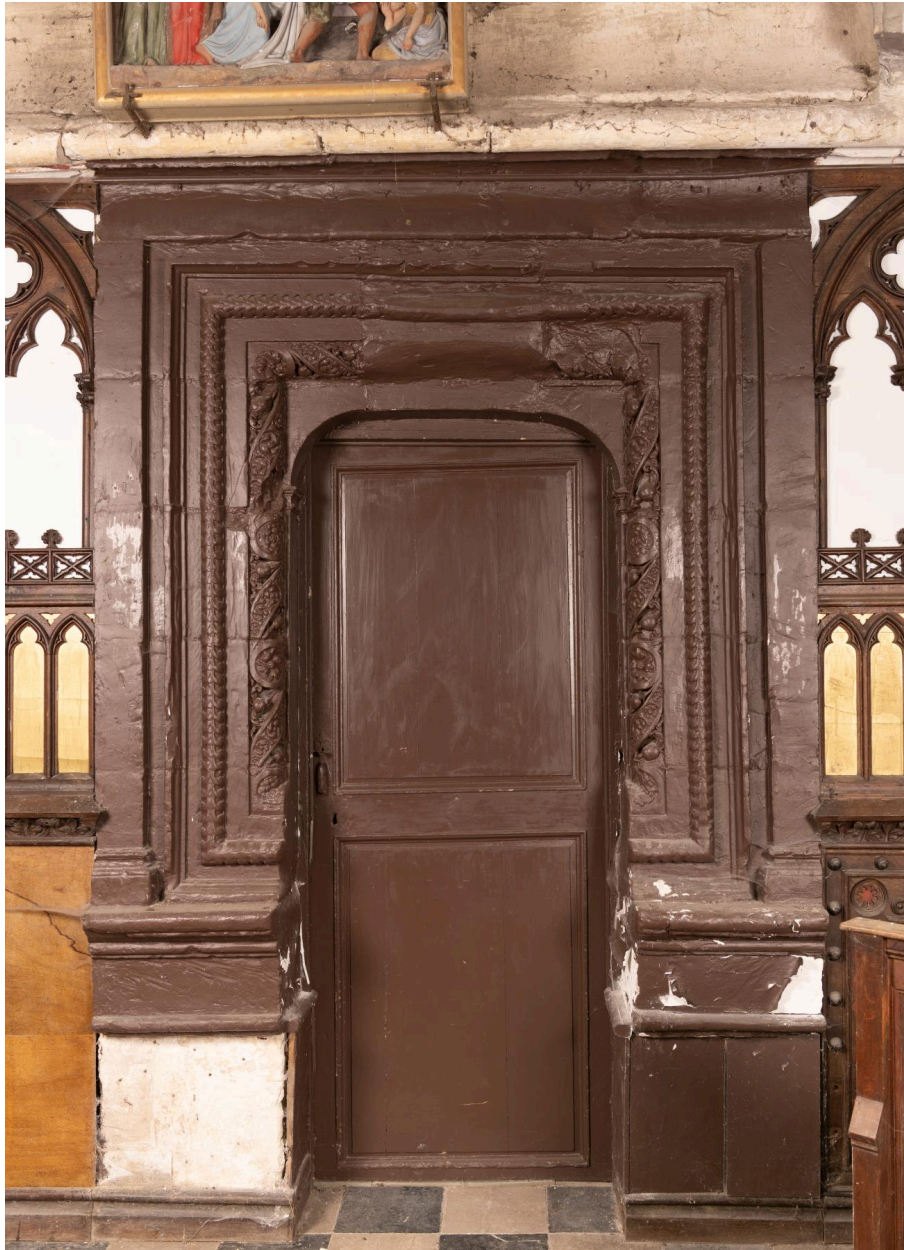
Entrée de la sacristie.
Phot. Marc Kérignard
IVR32_20236000446NUCA

Entrée de la sacristie.

La porte d'entrée de la sacristie comprend un encadrement composé de plusieurs moulures. La première est un rouleau tressé d'une banderole de rinceaux végétaux, fruits et médaillons. Une seconde guirlande présente des motifs floraux géométriques et répétitifs.

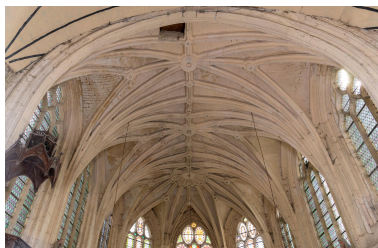
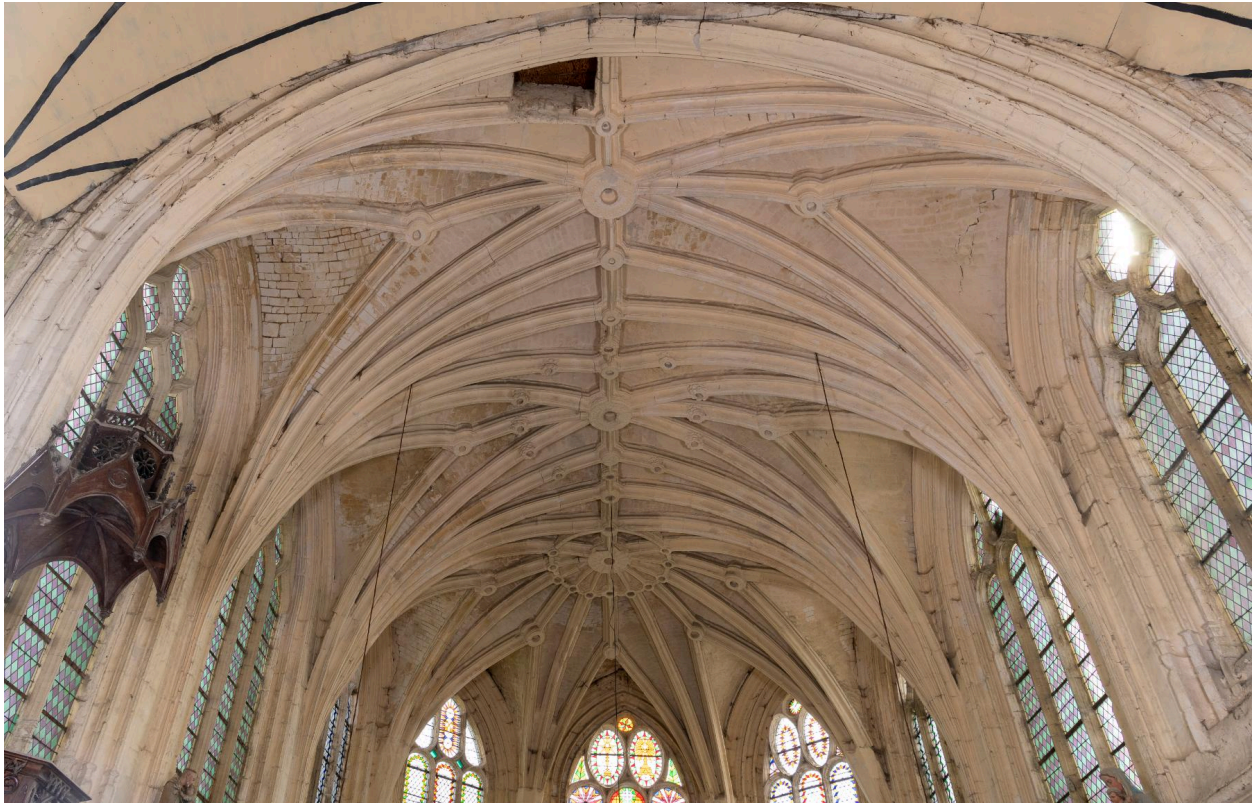
Voûtes à liernes et
tiercerons du chœur.
Phot. Marc Kérignard
IVR32_20236000462NUCA

Voûtes à liernes et tiercerons du chœur.

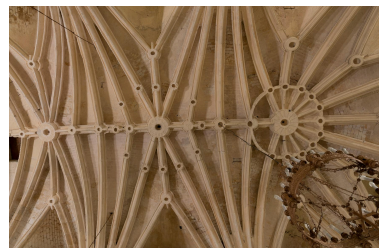
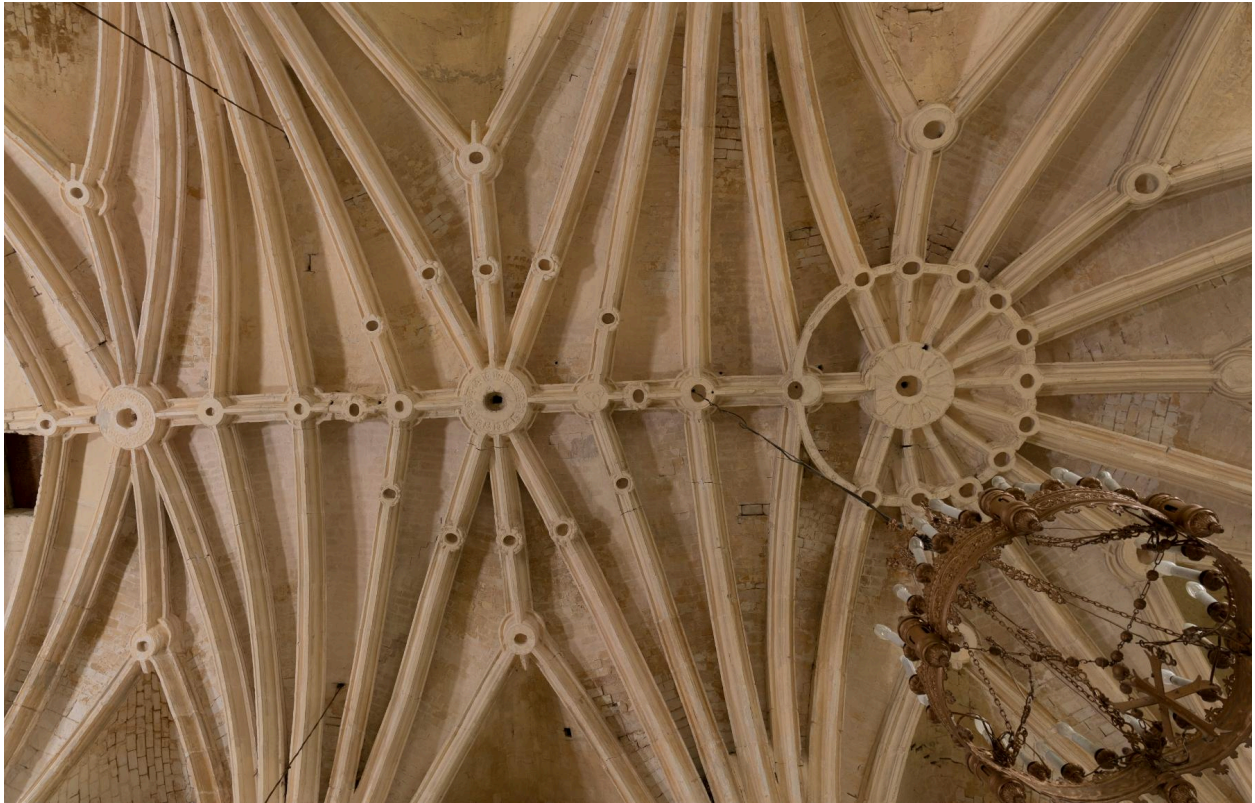
Voûtes du sanctuaire et
des deux travées du chœur.
Phot. Marc Kérignard
IVR32_20236000455NUCA

Voûtes du sanctuaire et des deux travées du chœur.

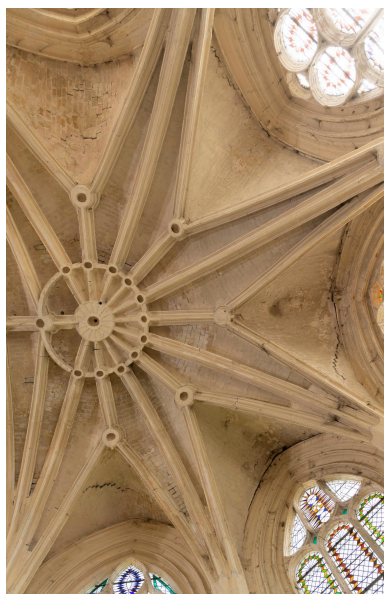
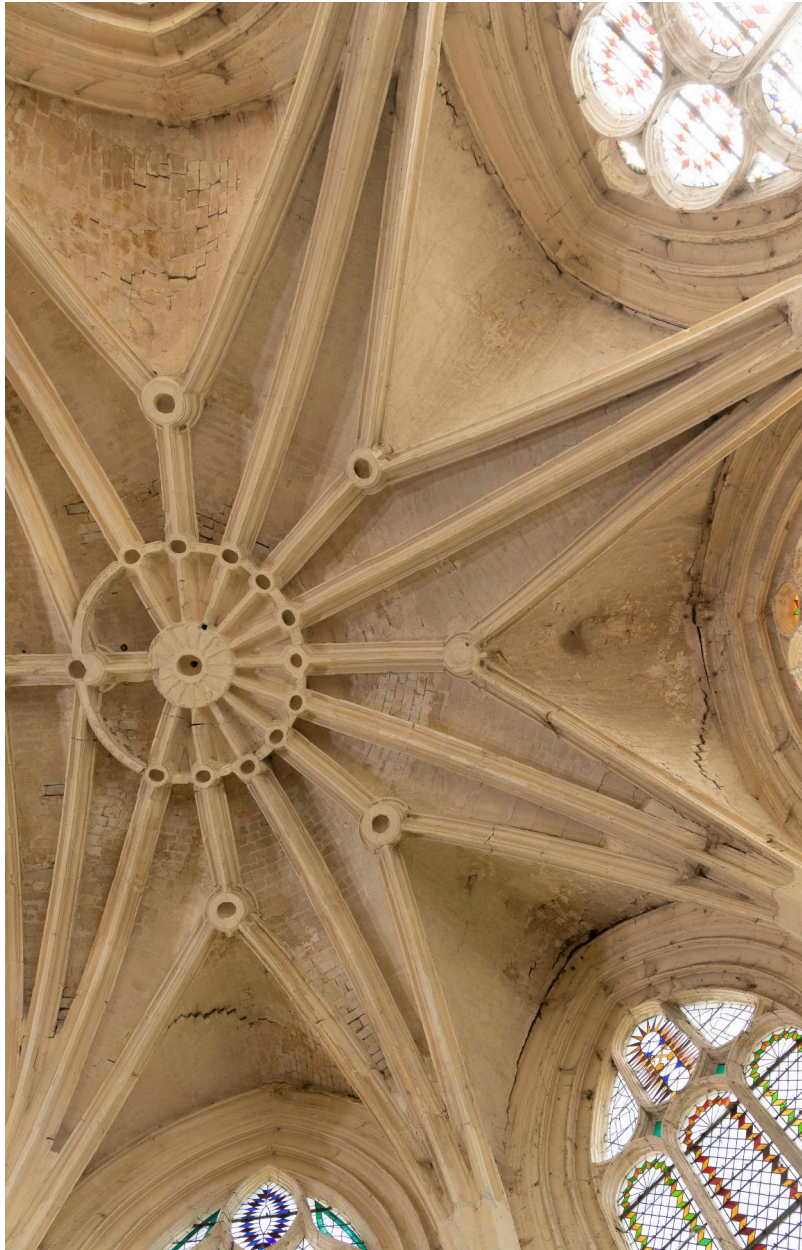
Voûtes du sanctuaire.
Phot. Marc Kérignard
IVR32_20236000460NUCA

Voûtes du sanctuaire.
