Hauts-de-France, Somme
Corbie
la Neuville-les-Corbie
2 boulevard Blais-Mousseron

Ancienne usine de teinturerie et d'apprêts Villeminot Rondeau et Cie, puis Blais Villeminot Rondeau B.V.R. (détruit)

Numéro de dossier : IA00076448
Date de l'enquête initiale : 1987
Date(s) de rédaction : 1987, 2007
Cadre de l'étude : patrimoine industriel Somme
Degré d'étude : recensé

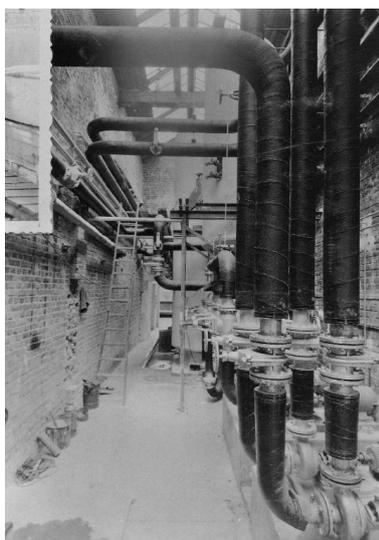
Bacs pour teinture en fils, juillet 1953 (coll. part.).

Bacs pour teinture en fils,
juillet 1953 (coll. part.).
Repro. Philippot Jacques
IVR22_19878000308XB

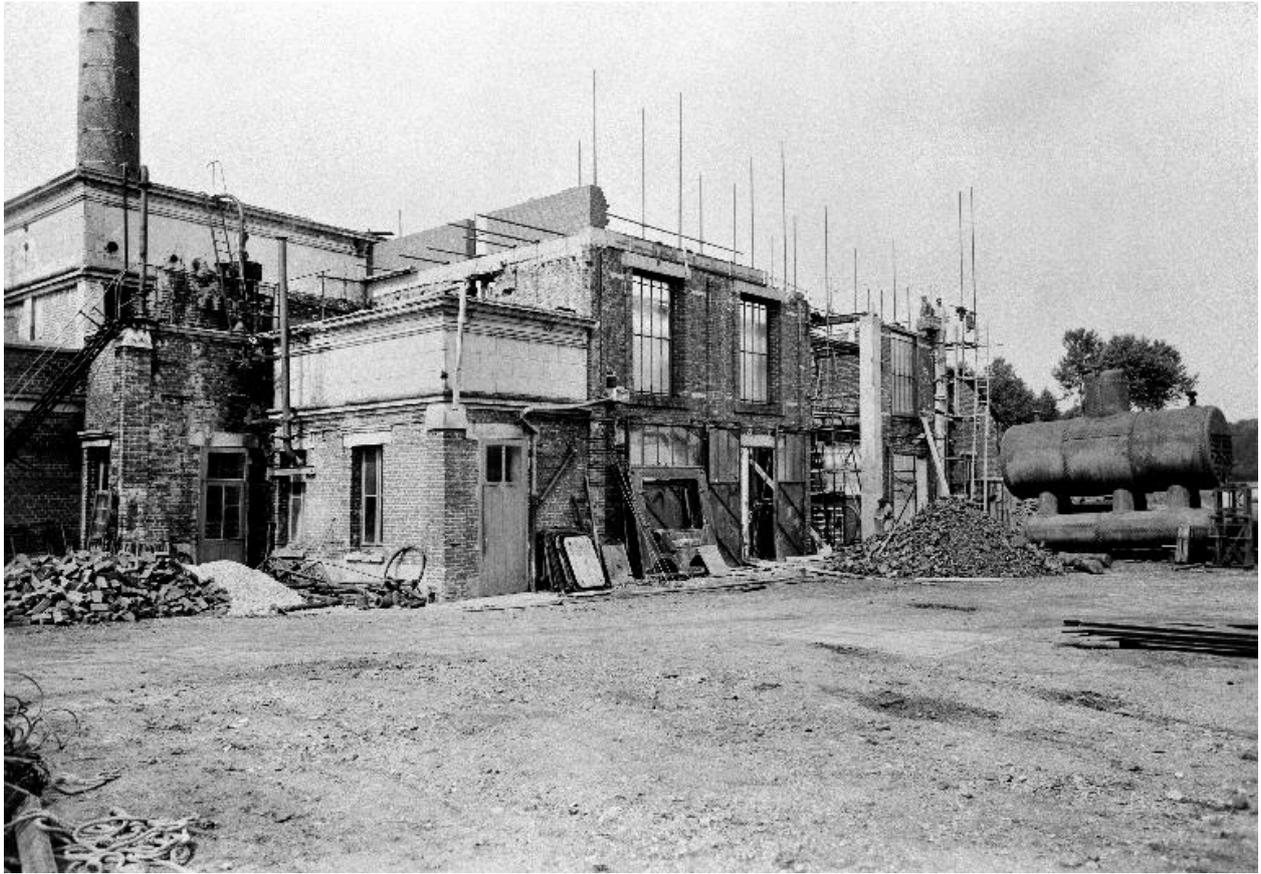
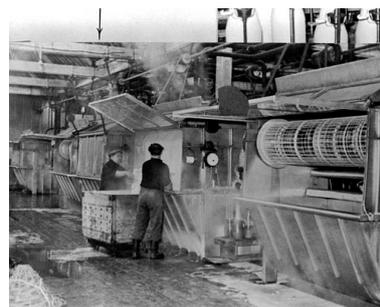
La chaufferie en cours de rconstruction. Juillet 1953 (coll. part.).

Chaufferie en pierre de taille et en brique avec terrasse.

La chaufferie en cours de reconstruction. Juillet 1953 (coll. part.).
Repro. Philippot Jacques
IVR22_19878000264XB

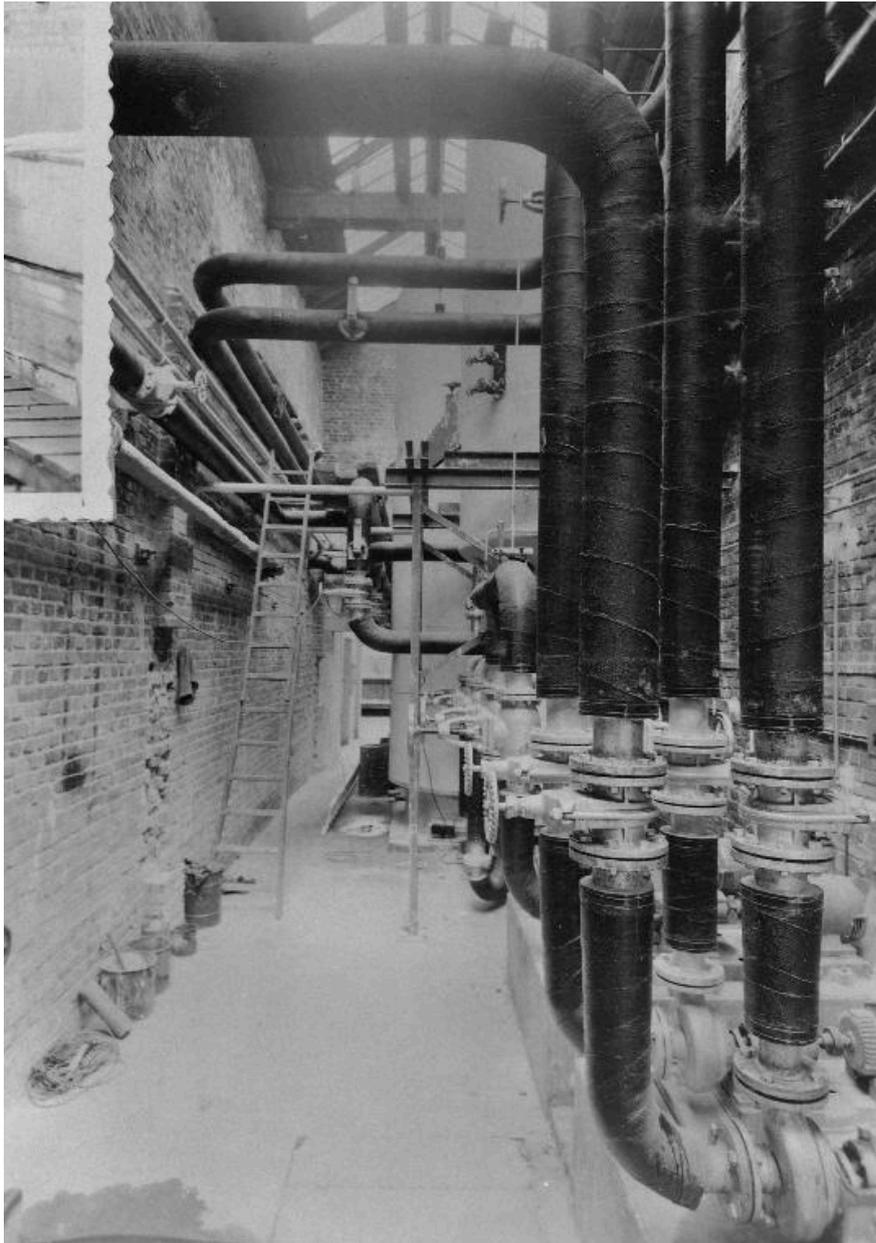
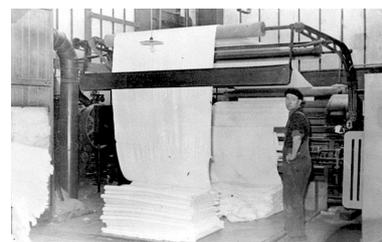
Tuyaux d'épuration, juillet 1953 (coll. part.).

Tuyaux d'épuration,
juillet 1953 (coll. part.).
Repro. Philippot Jacques
IVR22_19878000307XB

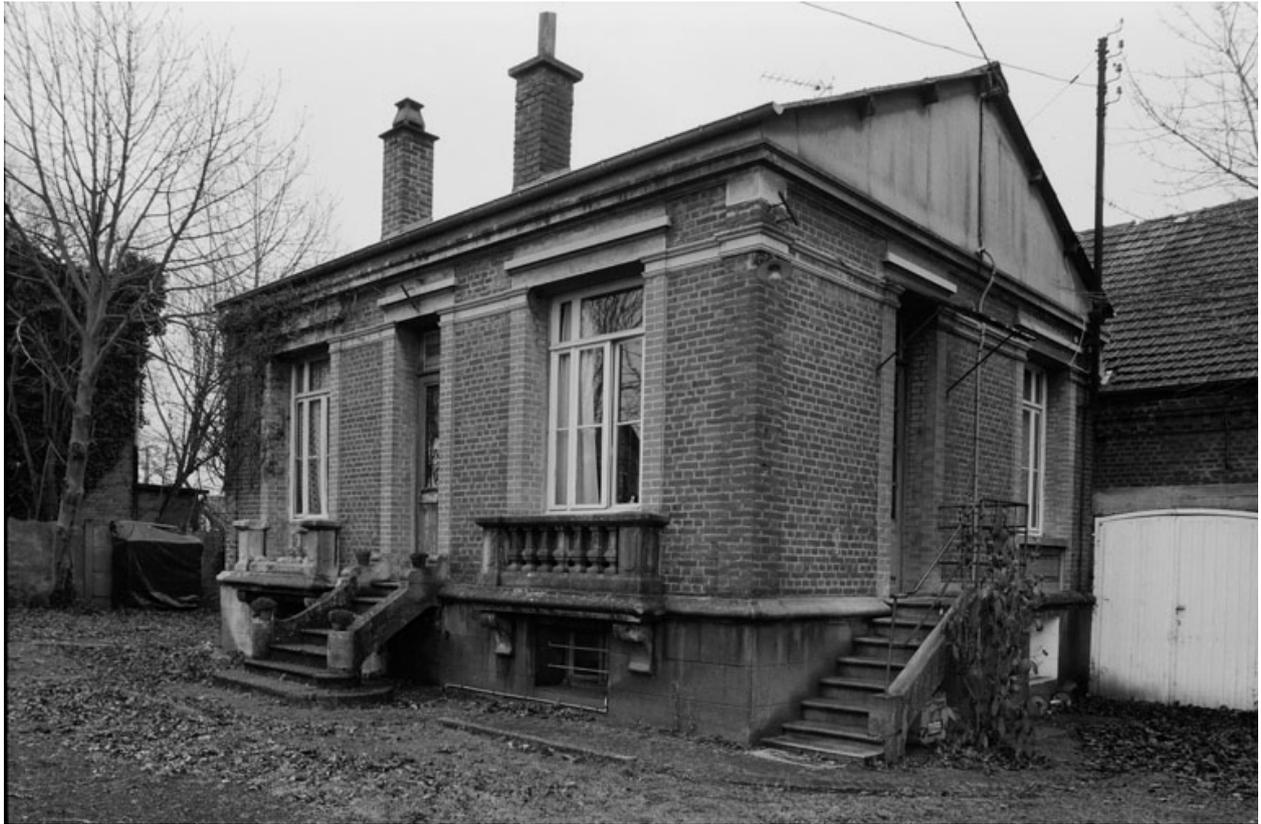
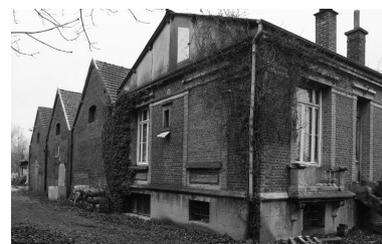
La conciergerie.

Conciergerie, peut être anciennement logement patronal, à élévation ordonnancée, sous-sol.

La conciergerie.
Phot. Benoît Dufournier
IVR22_19878000487Z

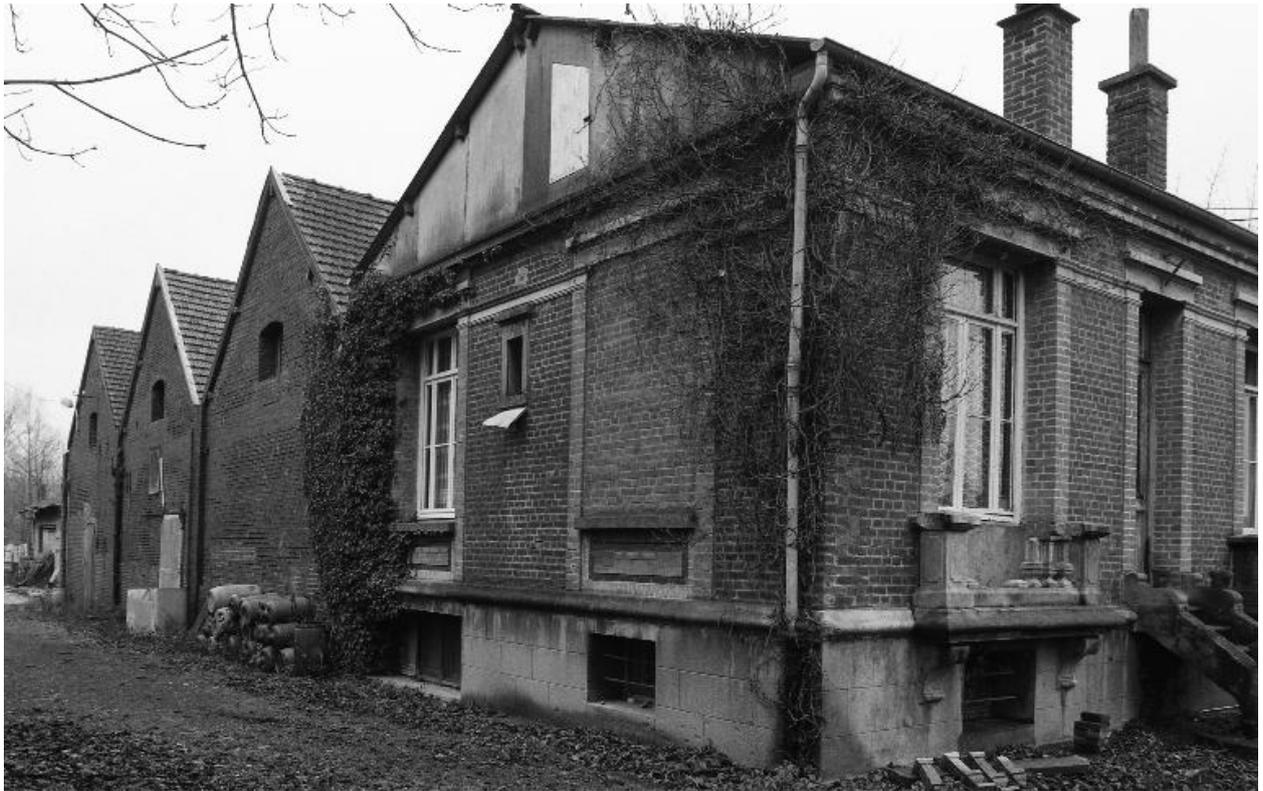
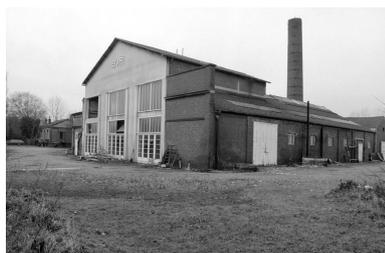
Conciergerie et atelier de fabrication, flanc sud-ouest.

Ateliers de fabrication repartis par corps de bâtiments parallèles en brique à toits à longs pans, couverts en tuile mécanique et en verre, insérant notamment une cheminée d'usine tronquée cylindrique à fort diamètre en socle.

Conciergerie et atelier de
fabrication, flanc sud-ouest.
Phot. Benoît Dufournier
IVR22_19878000488Z

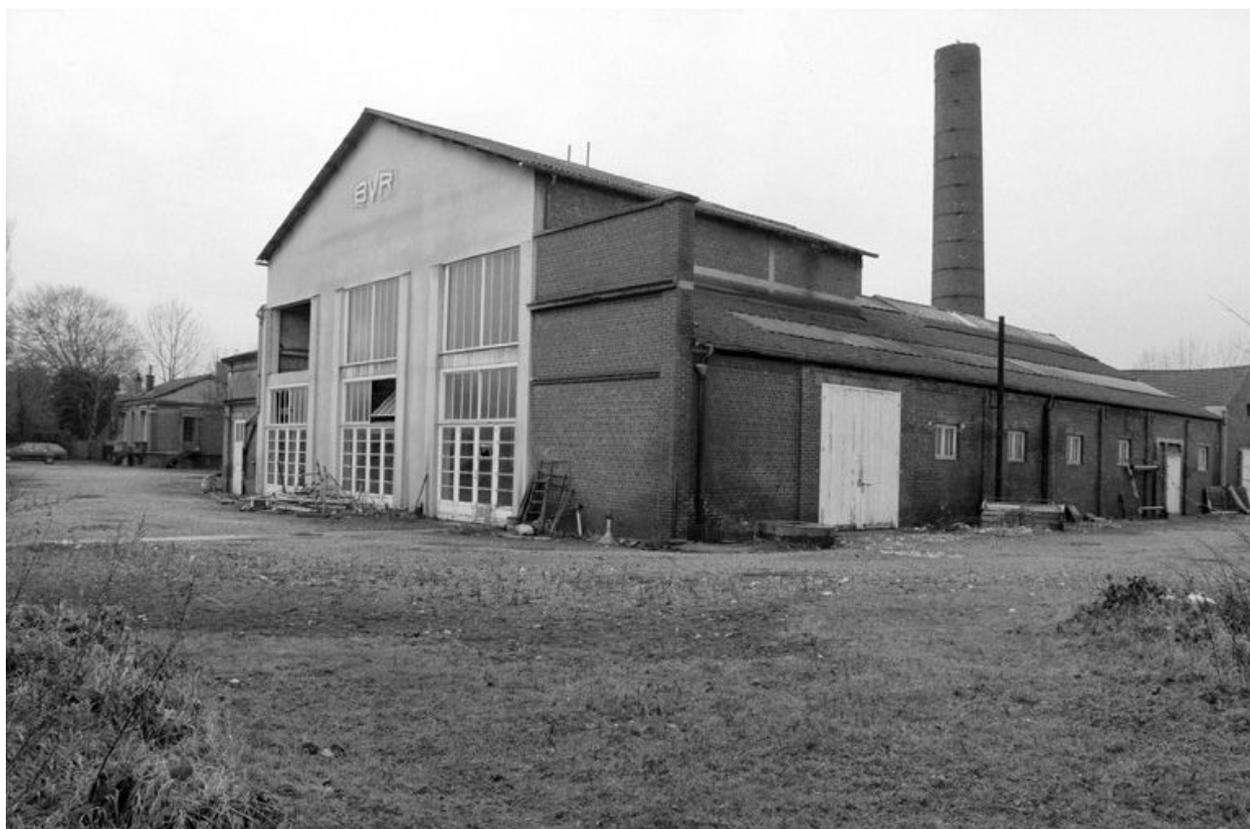
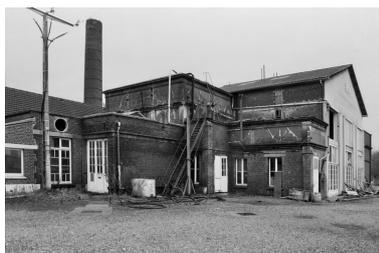
Chaufferie et cheminée, élévation sud est.

Chaufferie et cheminée,
élévation sud est.
Phot. Benoît Dufournier
IVR22_19878000484Z

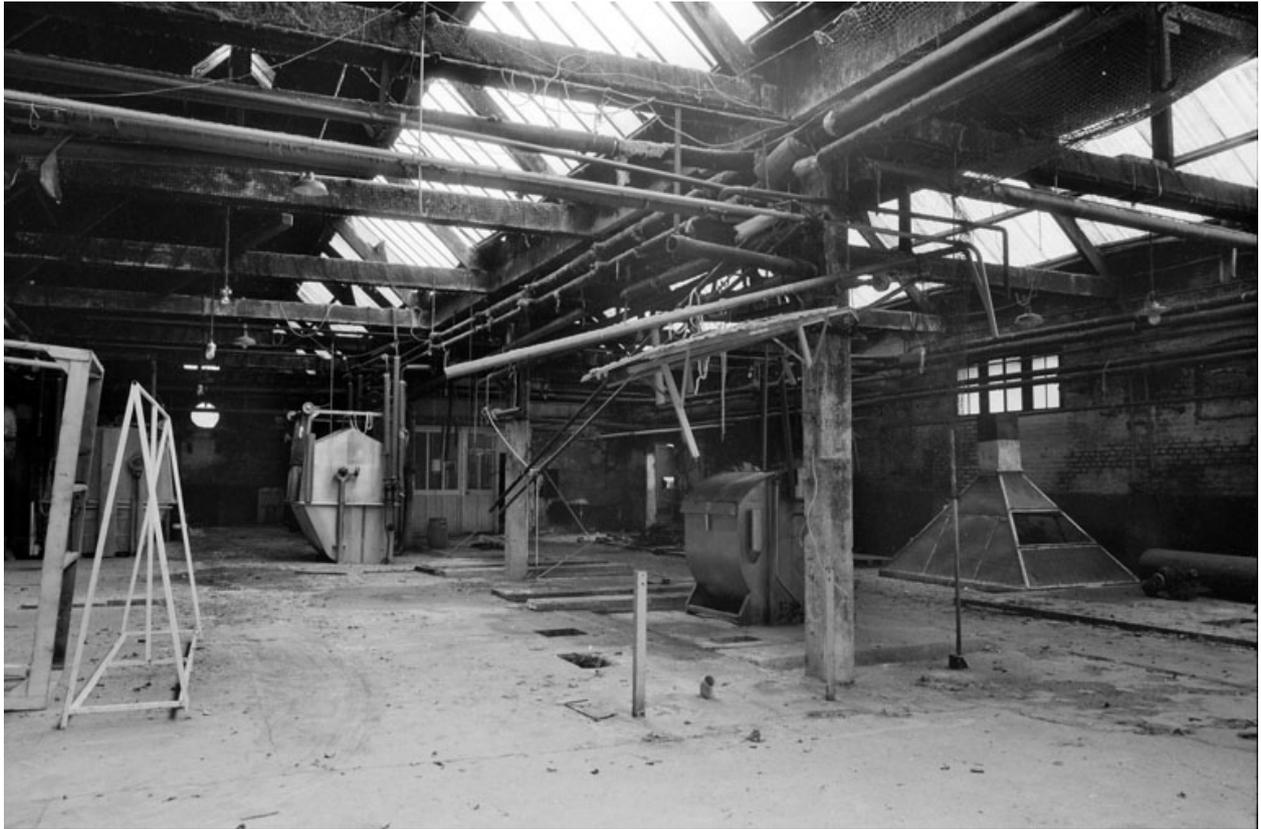
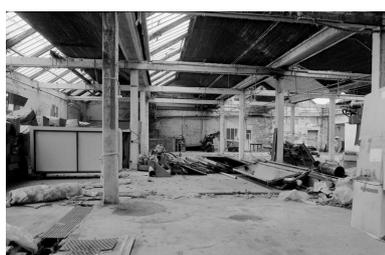
Vue intérieure de la salle des bacs de teinture, en 1987.

Vue intérieure de la salle des
bacs de teinture, en 1987.
Phot. Benoît Dufournier
IVR22_19878000472Z

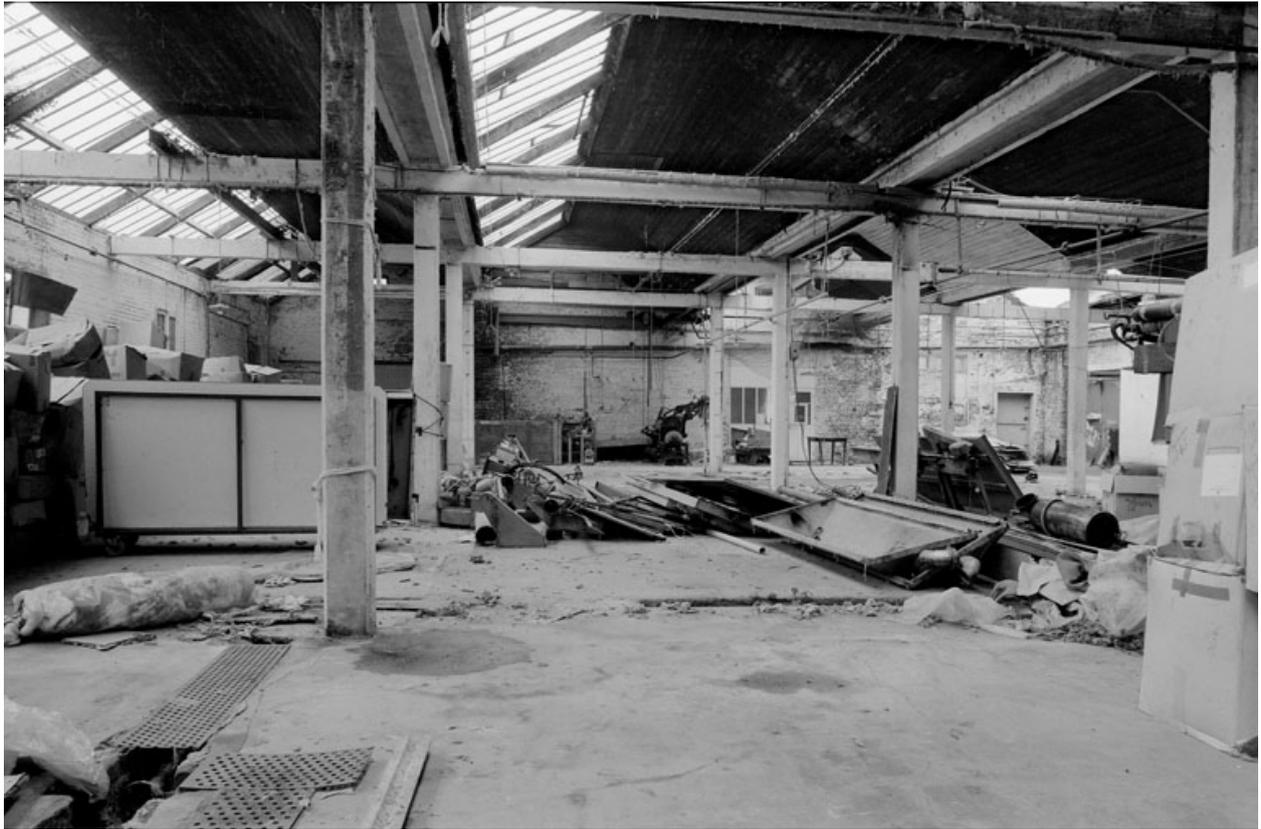
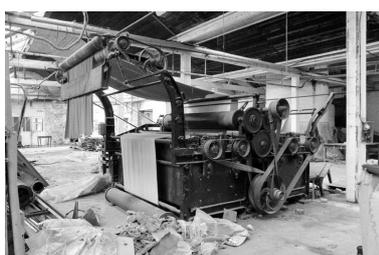
Vue intérieure de la salle de grattage et d'apprêts en 1987.

Vue intérieure de la salle de
grattage et d'apprêts en 1987.

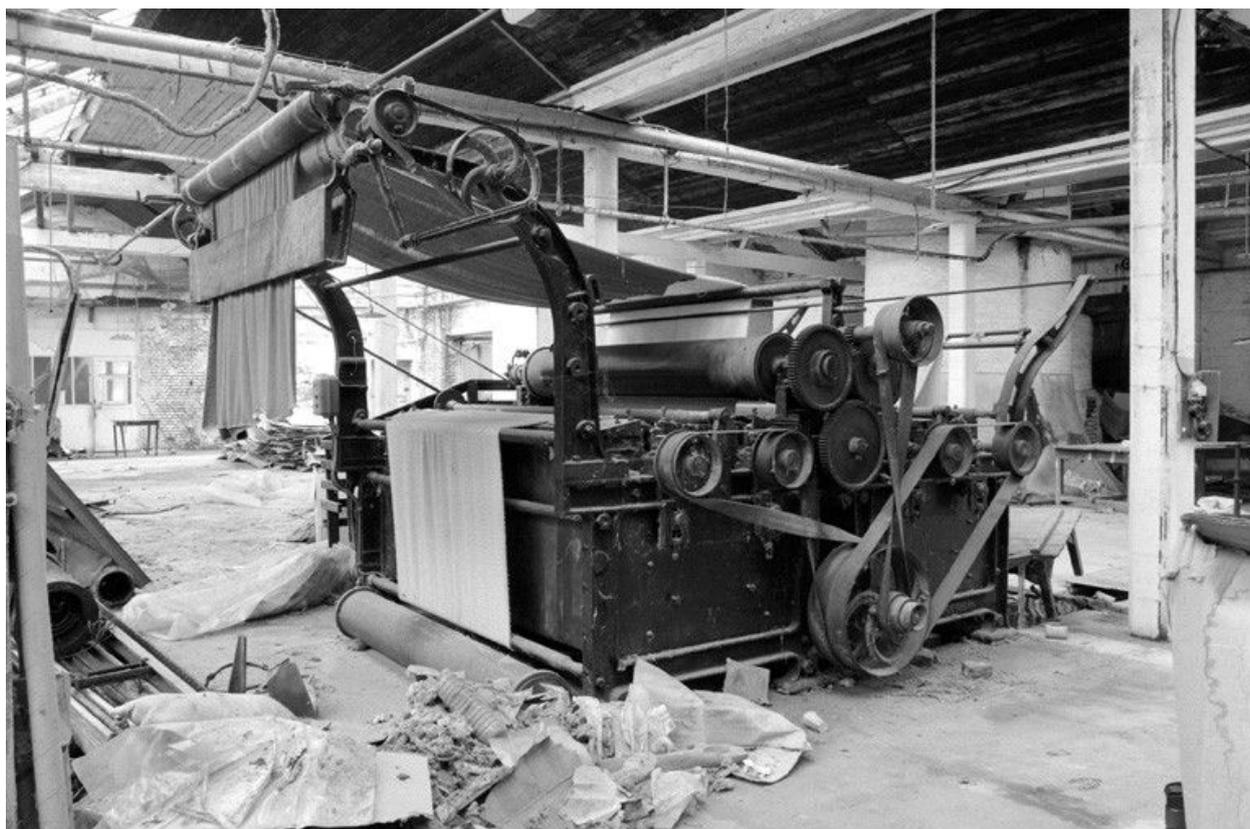
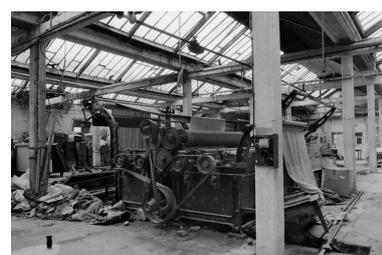
Vue intérieure de l'atelier et de la gratteuse-feutreuse (Gosselin père et fils constructeurs, Sedan, vers 1920-1925)

Matériel en place lors de l'enquête : chaudières Veillet Lescure ; gratteuse Grosselin, vers 1920 ; gratteuse Scolaert vers 1945 ; brosse Grosselin non datée ; ratineuse Asselin non datée ; ciseleuse. Existence d'un fonds d'archives privées.

Vue intérieure de l'atelier et de
la gratteuse-feutreuse (Gosselin)

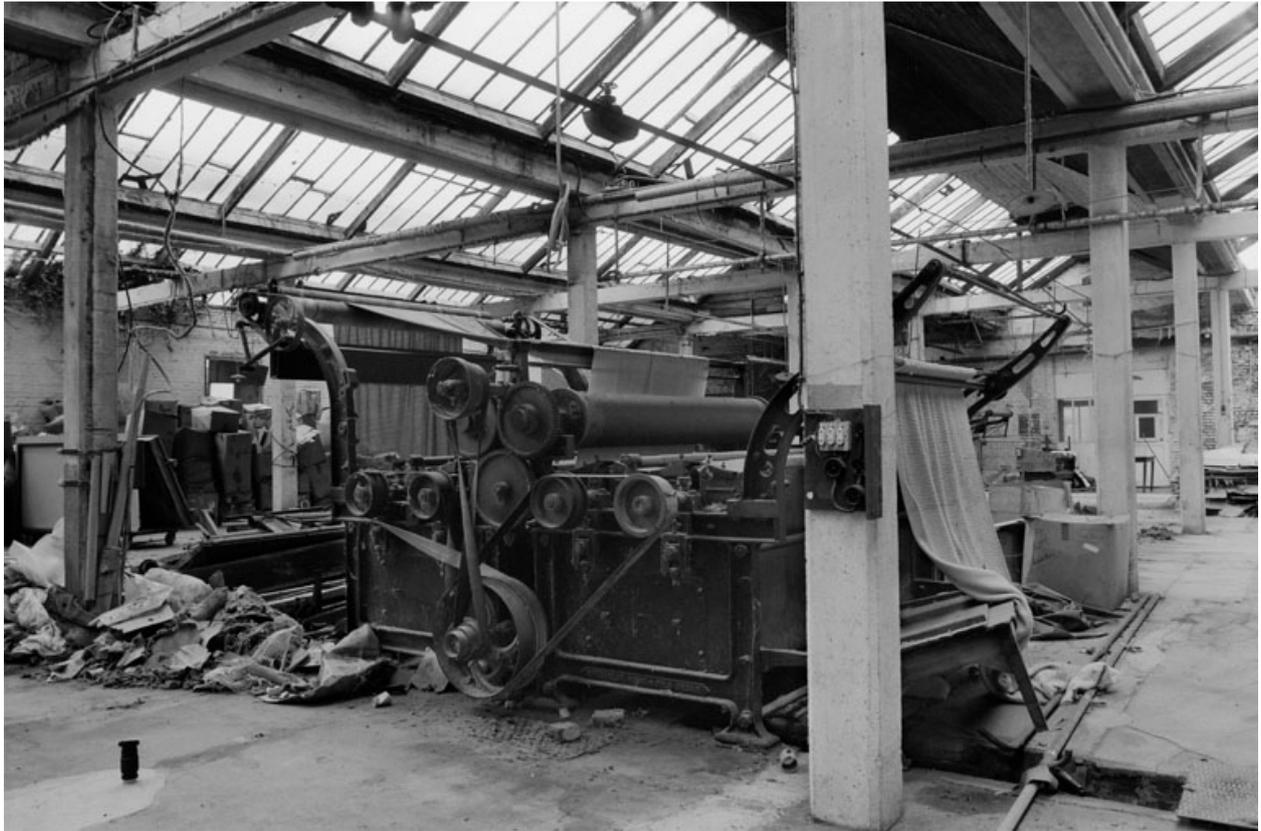
Gratteuse-feutreuse.

Gratteuse-feutreuse.
Phot. Benoît Dufournier
