Hauts-de-France, Somme
Estréboeuf
304 rue de Pendé

Ferme

Numéro de dossier : IA80007583
Date de l'enquête initiale : 2005
Date(s) de rédaction : 2005
Cadre de l'étude : inventaire préliminaire arrière-pays maritime picard
Degré d'étude : étudié

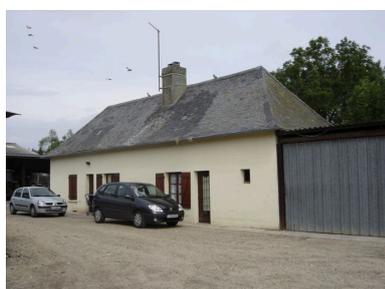
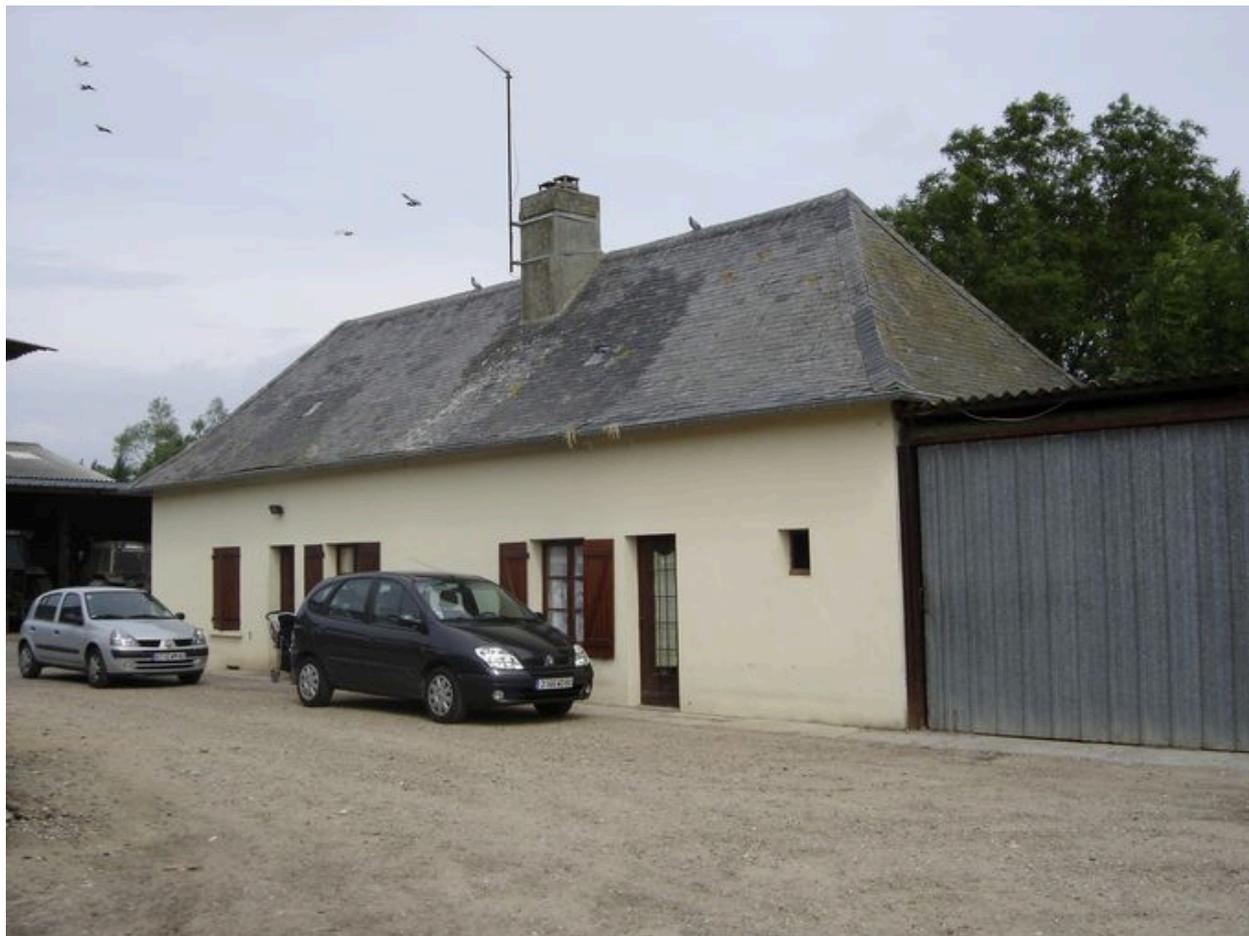
Vue du logis depuis la cour.
Phot. Inès Guérin
IVR22_20058006067NUCA

Vue du logis depuis la cour.

Le logis, recouvert d'un enduit de ciment, possède une structure en torchis et pans de bois. Les ouvertures sont distribuées de manière irrégulière, formant deux ensembles de trois travées chacun (une porte entre deux fenêtres). Le toit à longs pans et croupe est en ardoise. La souche de cheminée, située au centre de la toiture, trahit l'emplacement du foyer à l'intérieur de la maison.

Les fenêtres sont basses : cet élément s'explique par l'ancienne présence d'une toiture en chaume.

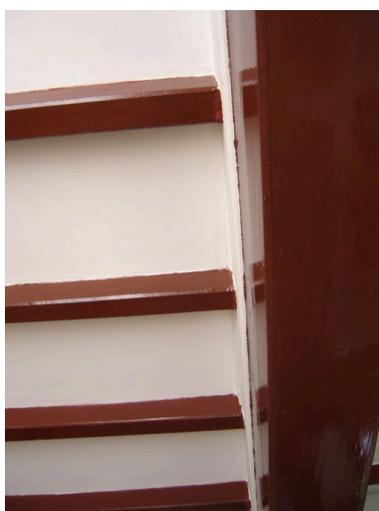
Vue des poutres et solives de la salle.
Phot. Inès Guérin
IVR22_20058006069NUCA

Vue des poutres et solives de la salle.

La partie habitation, orientée au sud, est ainsi distribuée d'ouest en est : deux chambres situées dans la largeur de la construction, une salle, une cuisine donnant directement accès à l'écurie placée dans le prolongement et sous le même toit que l'habitation. Le sol est en brique. L'habitation possède encore sa cheminée picarde et son plafond à poutres et solives traditionnelles.

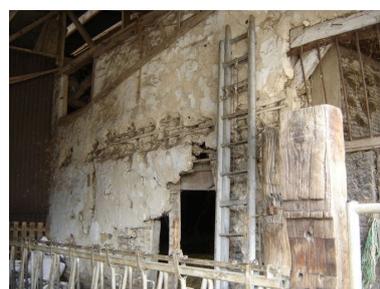
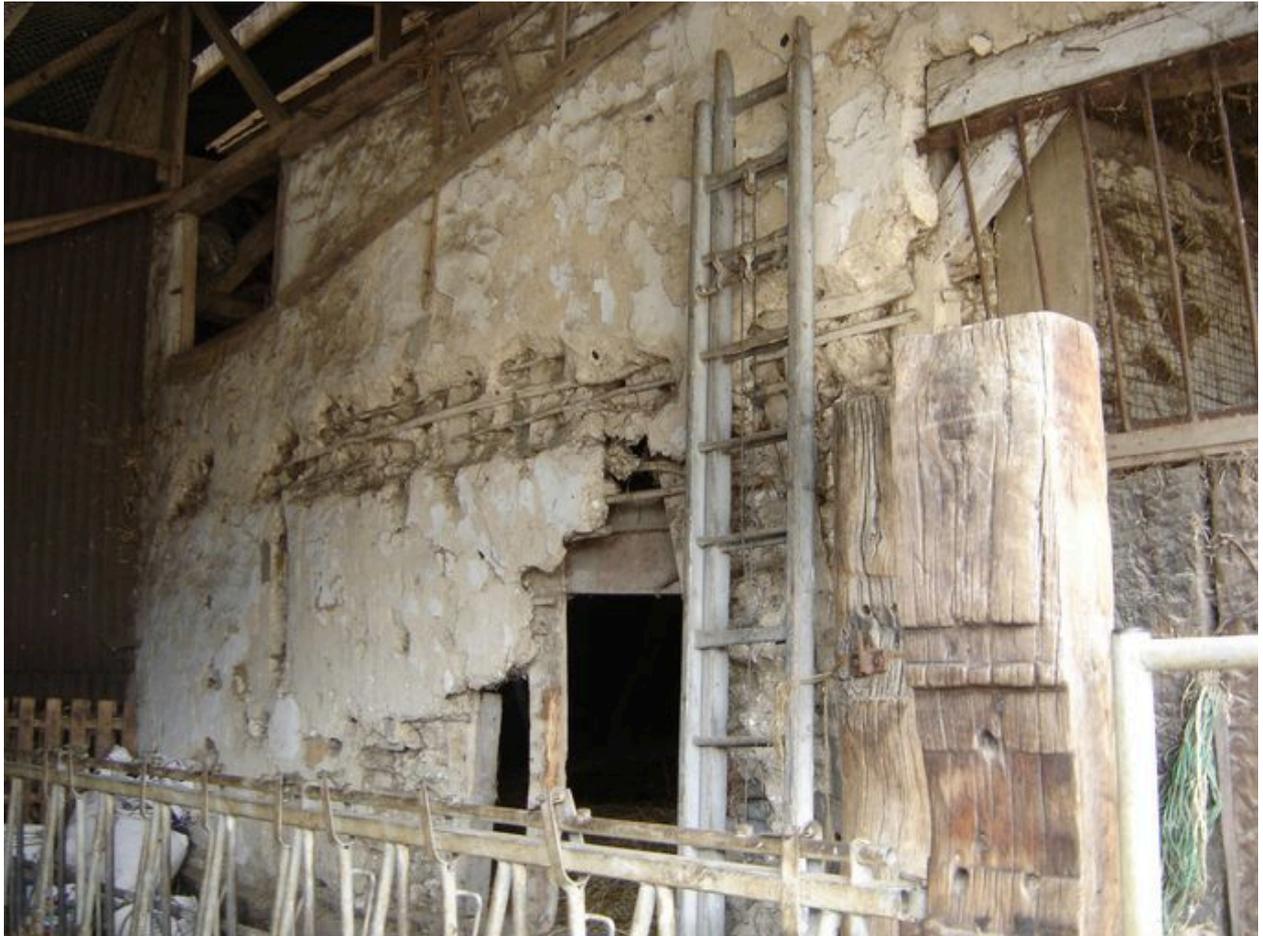
Vue du mur gouttereau sur cour.
Phot. Inès Guérin
IVR22_20058006071NUCA

Vue du mur gouttereau sur cour.

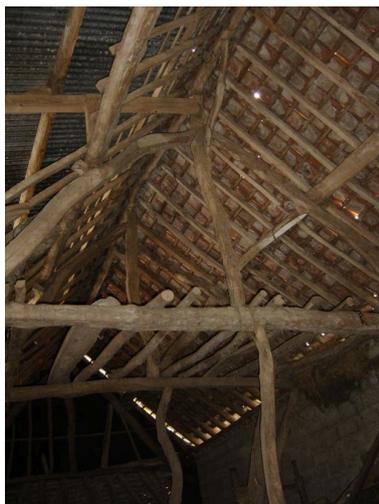
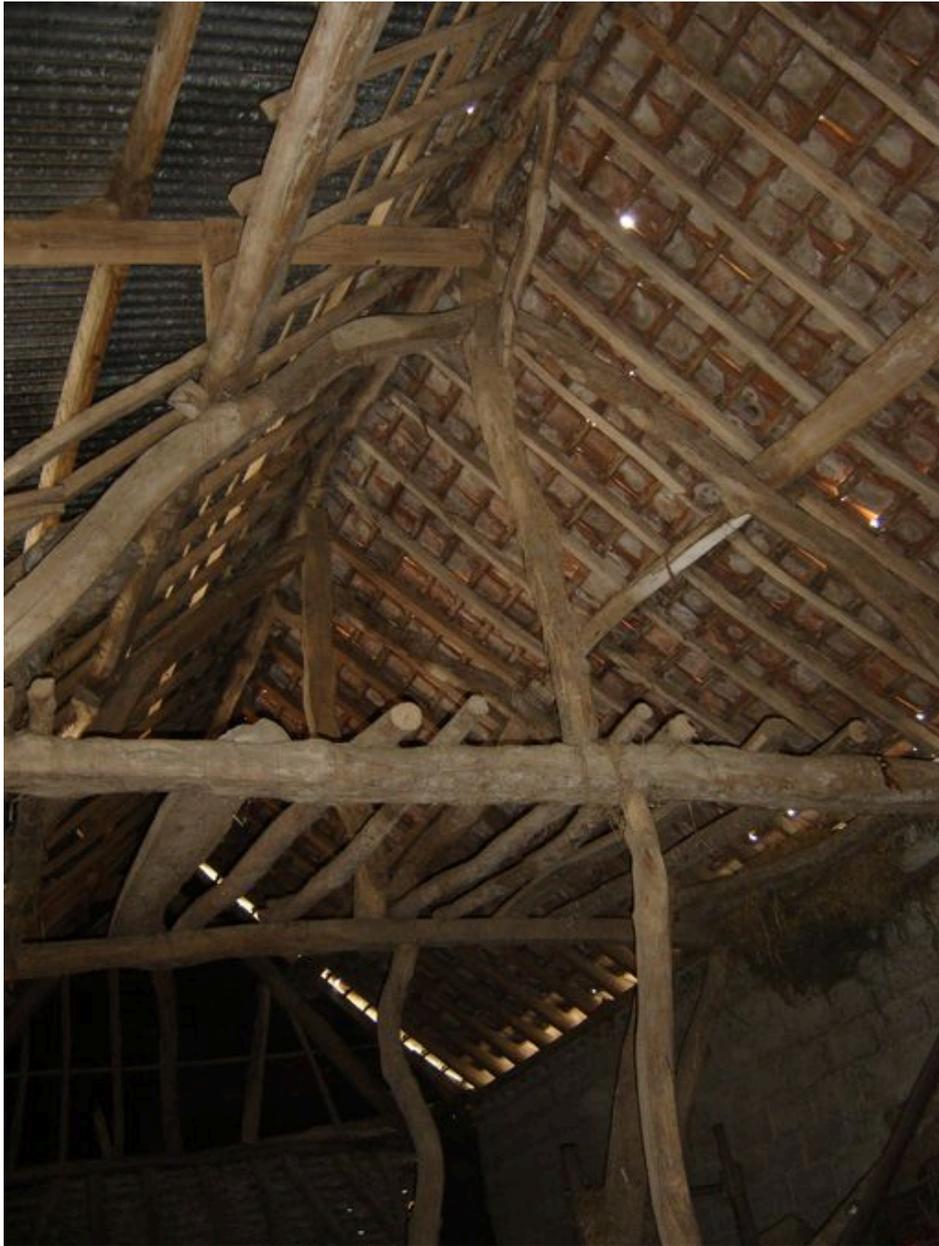
Vue de la charpente de la grange.
Phot. Inès Guérin
IVR22_20058006073NUCA

Vue de la charpente de la grange.

La grange, aujourd'hui transformée en écurie, longe la rue. La disposition d'origine est difficilement observable en raison de la grande transformation qu'a subie le bâtiment. Mais la structure en torchis et pans de bois est encore apparente. L'étage est destiné au stockage du foin. La charpente en bois apparente est composée de troncs à peine équarris. D'après le propriétaire, l'orme aurait permis la composition de l'ensemble de l'ossature et de la charpente. Les cloisons intérieures sont également en torchis et pans de bois.
