Hauts-de-France, Oise
Froissy

L'habitat du village de Froissy

Numéro de dossier : IA60005365

Cadre de l'étude : inventaire topographique Communauté de communes Oise Picarde

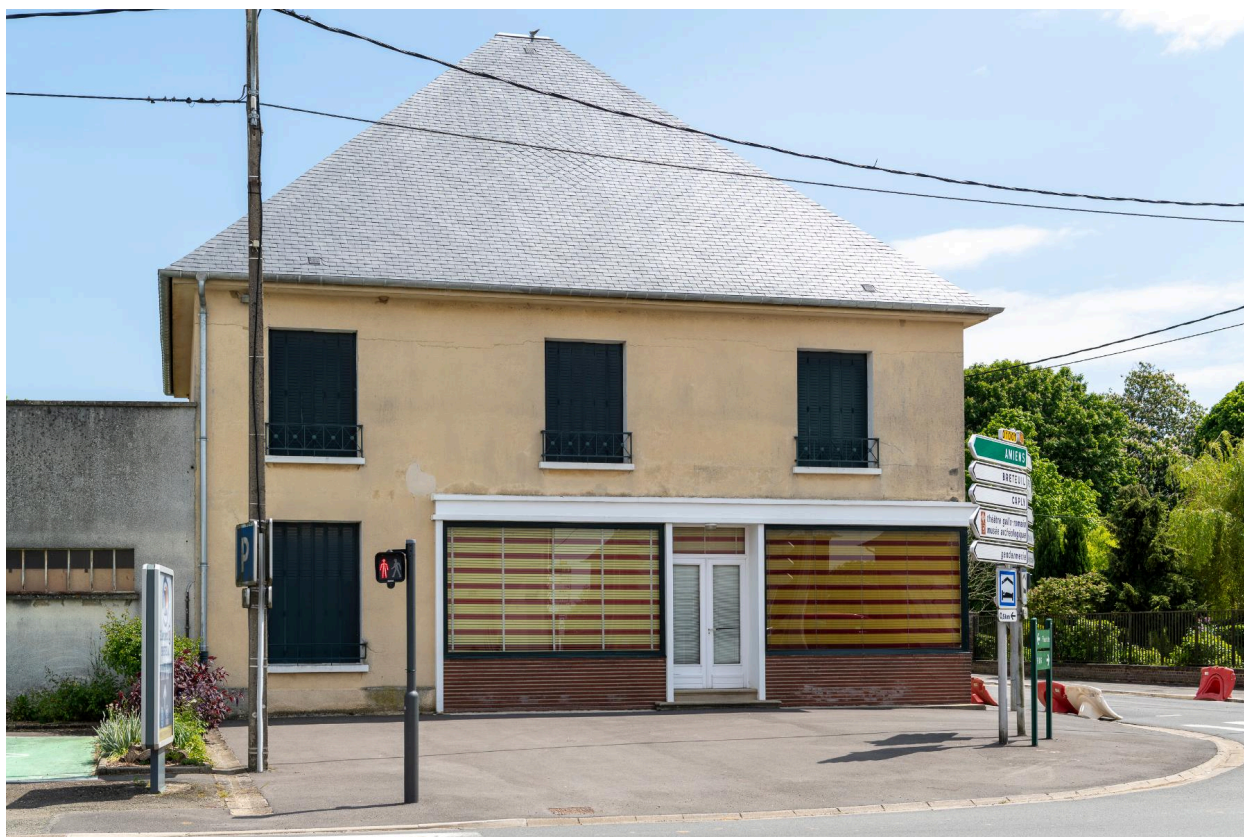
Ancien magasin de la famille Hua, aligné sur la rue de Provinlieu, n°1 rue du 8 mai 1945.

Dans la rue de Provinlieu, outre l'ancien Hôtel de la Croix Blanche puis magasin Hua reconstruit dans les années 1950 (voir ill.), l'actuelle pizzeria (n°5) a remplacé l'Hôtel de la Gare. Une droguerie se trouvait juste après, au n°9. Une pompe à essence était installée devant. Le n°4 était un café-tabac. Sa devanture est toujours en place (ill.). Un magasin de vêtements se tenait au n°1 de la rue de Troussures. À l'intersection avec la rue du Château se trouvait un garage avec pompes à essence (n°14).

Les bâtiments reconstruits en brique dans les années 1950 après les bombardements de 1940 sont localisés autour du carrefour : poste, perception, mairie, magasin Hua (voir ill.) et dans la rue de Beauvais (n°4, n°6 et n°8).

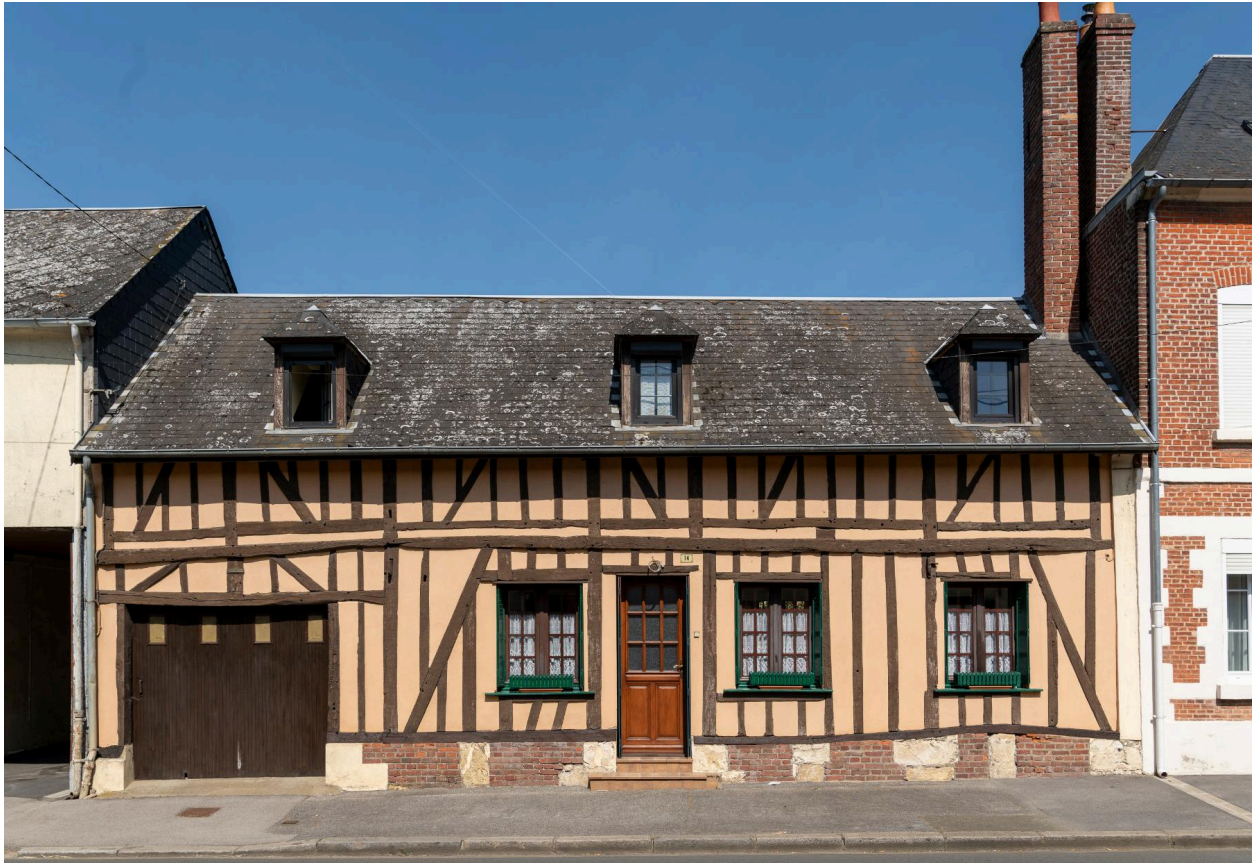
Logis sur rue avec pan de bois apparent, n°14 rue de Beauvais, vue prise depuis l'est.

Le pan de bois et le torchis sont les matériaux de construction traditionnels. À Froissy, ils se retrouvent dans les anciennes fermes picardes (n°29 et 31 de la rue de Beauvais (voir ill.)) ou les logis sur rue (n°14 (voir ill.), 32 rue de Beauvais (voir ill.), n°33 rue de Provinlieu (voir ill.) ou n°9 à Petit Froissy). Les entrées des habitations comprennent parfois des portes charretières au traitement soigné (n°15 de la rue de Beauvais (voir ill.)) ou des impostes ornées de motifs géométriques dessinés par un agencement particulier des poutres (n°46 avec une imposte ajourée portant la date de 1836 (voir ill.) ou n°51 de la rue de Beauvais). Au n°18 de la rue de Beauvais (voir ill.) le portail a conservé ses chasse-roues (gros blocs de pierre permettant de rediriger les roues des charrettes lors de leur passage par l'entrée charretière).

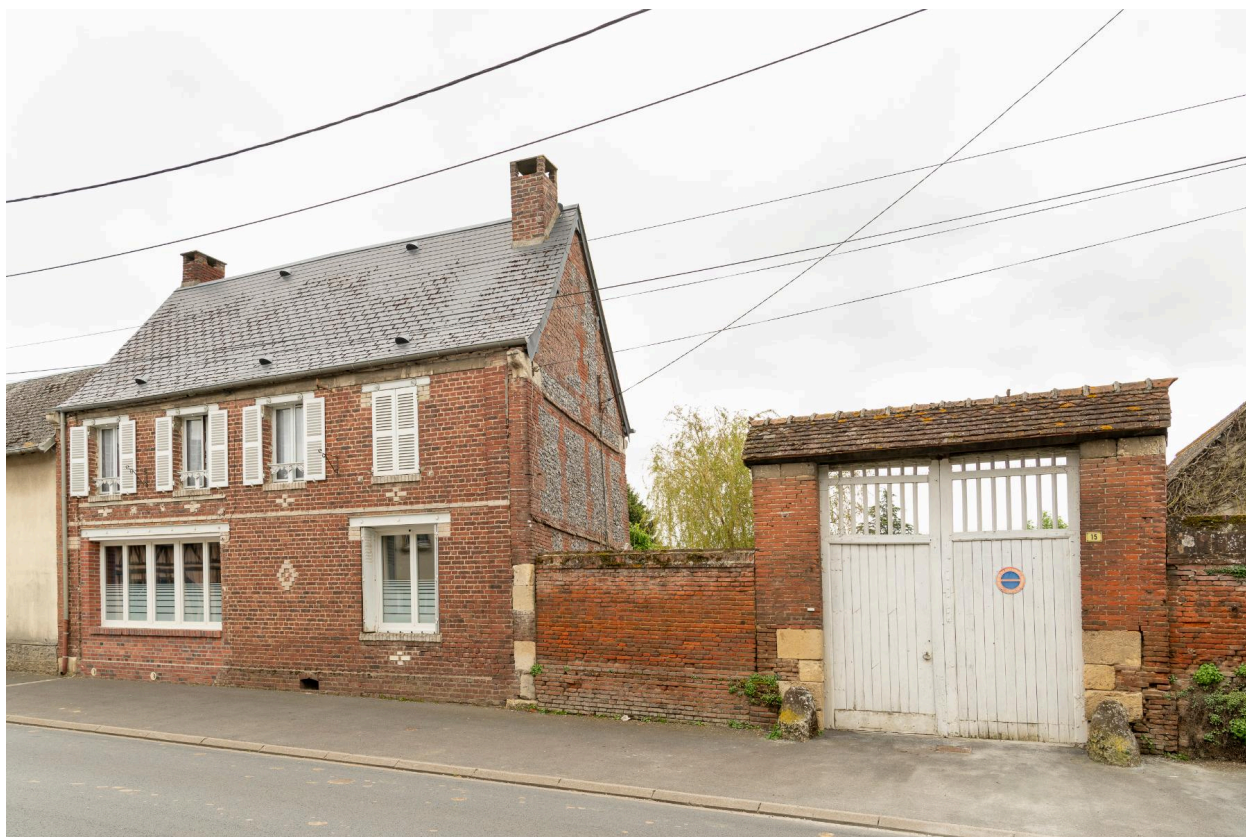
Ancienne épicerie, n°15 rue de Beauvais, vue prise depuis l'ouest.

Dans la rue de Beauvais une boulangerie est toujours ouverte (n°5). Une caisse d'épargne était localisée juste après (n°9). Deux épiceries se faisaient face (n°15 (ill.) et n°16). Une quincaillerie était installée au n°24 et juste à côté une droguerie avec un magasin de peinture (n°28). La supérette (enseigne Vival) au n°21 était un ancien hôtel-restaurant et encore avant un relais de poste (visible sur une ancienne carte postale). Le n°27 est occupé par une pharmacie. Un peu plus loin se trouvait une épicerie "La Ruche", à la place du salon de coiffure (n°35). Une boulangerie se situait au n°42 et une charcuterie au n°46. Le n°52 était une station-service dont le bâtiment en retrait de rue est toujours reconnaissable. Une dernière pompe à essence se trouvait à la sortie sud, au n°61.

De nombreuses maisons datent du premier quart du XX^e siècle comme les n°15 (voir ill.) et n°46 de la rue de Beauvais (linteaux métalliques au-dessus des ouvertures) ou les constructions de style anglo-normand (n°45 de la rue de Beauvais, n°8 de la rue de Provinlieu (voir ill.)).

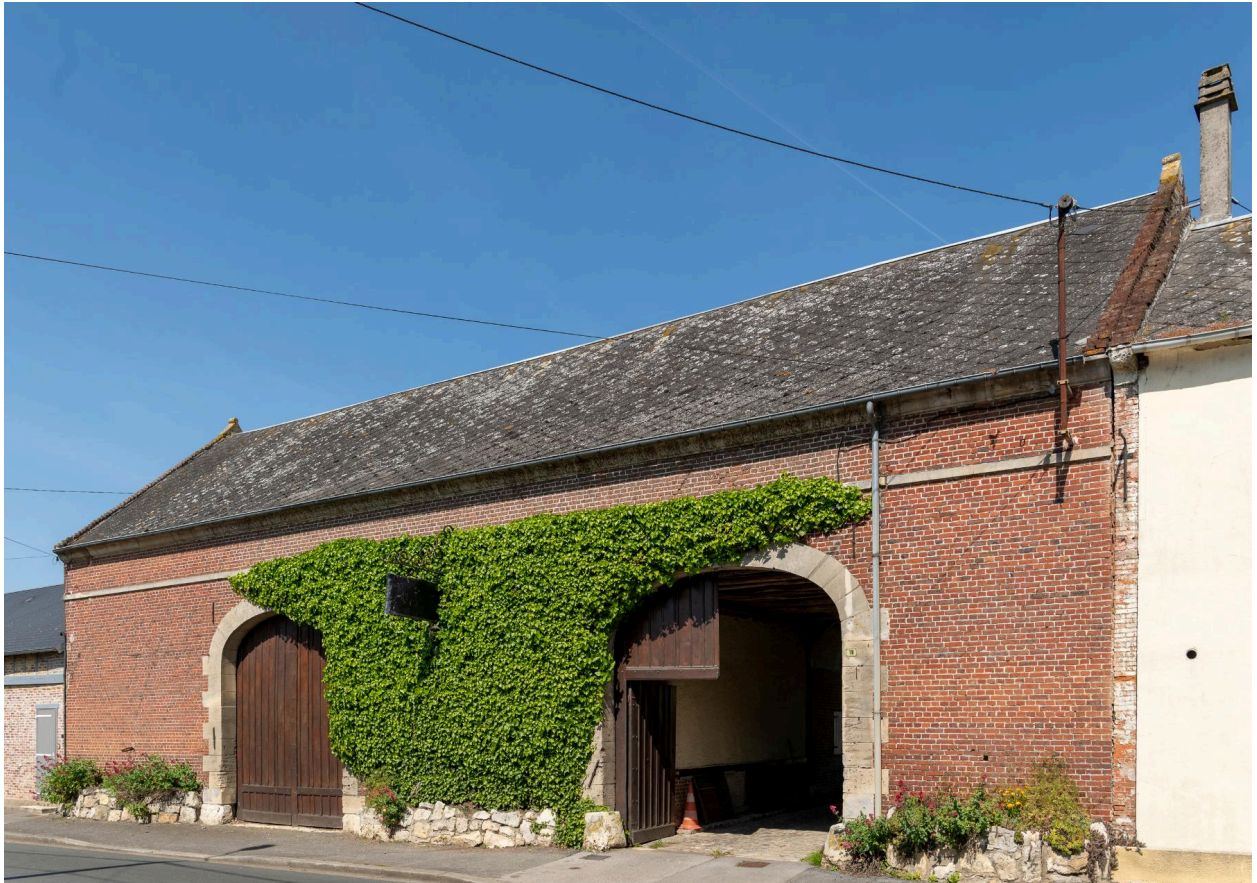
Grange sur rue, n°18 rue de Beauvais, vue prise depuis le sud-est.

Les constructions anciennes de Froissy sont toutefois majoritairement en brique. La diffusion de ce matériau s'accélère à partir de la seconde moitié du XIX^e siècle sur l'ensemble du plateau picard. Ainsi, des bâtiments de ferme sont reconstruits avec ce matériau : grange sur rue du n°18 de la rue de Beauvais (voir ill.) avec ses larges arcs en anse de panier en pierre, grange sur rue du n°2 de la rue de l'Église (voir ill.), tout comme plusieurs maisons (n°24 et n°17 de la rue de l'Église).

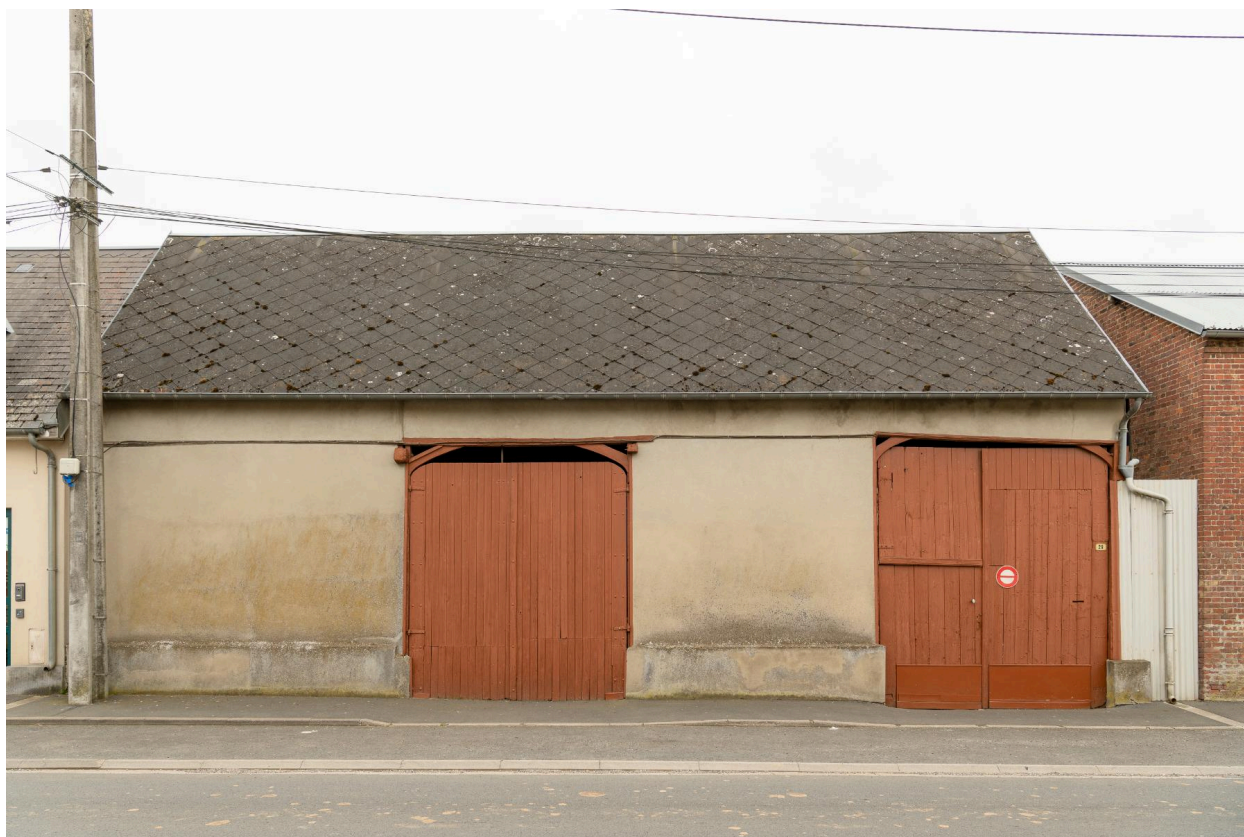
Grange avec entrée charretière alignée sur la rue, n°29 rue de Beauvais, vue prise depuis l'ouest.

Comme ailleurs sur le plateau picard, les anciennes fermes à la forme toujours reconnaissable sont soit "picardes" avec leur logis en fond de cour et leur grange sur rue (n°15 de la rue de Provinlieu, n°2 de la rue de Troussures (voir ill.), n°29 et 31 rue de Beauvais (voir ill.)), soit organisées autour d'une vaste cour fermée (n°9 rue de la Plaine, n°59 rue de Beauvais, ancienne ferme au n°20 de la rue de Provinlieu, aujourd'hui habitation et fleuriste).

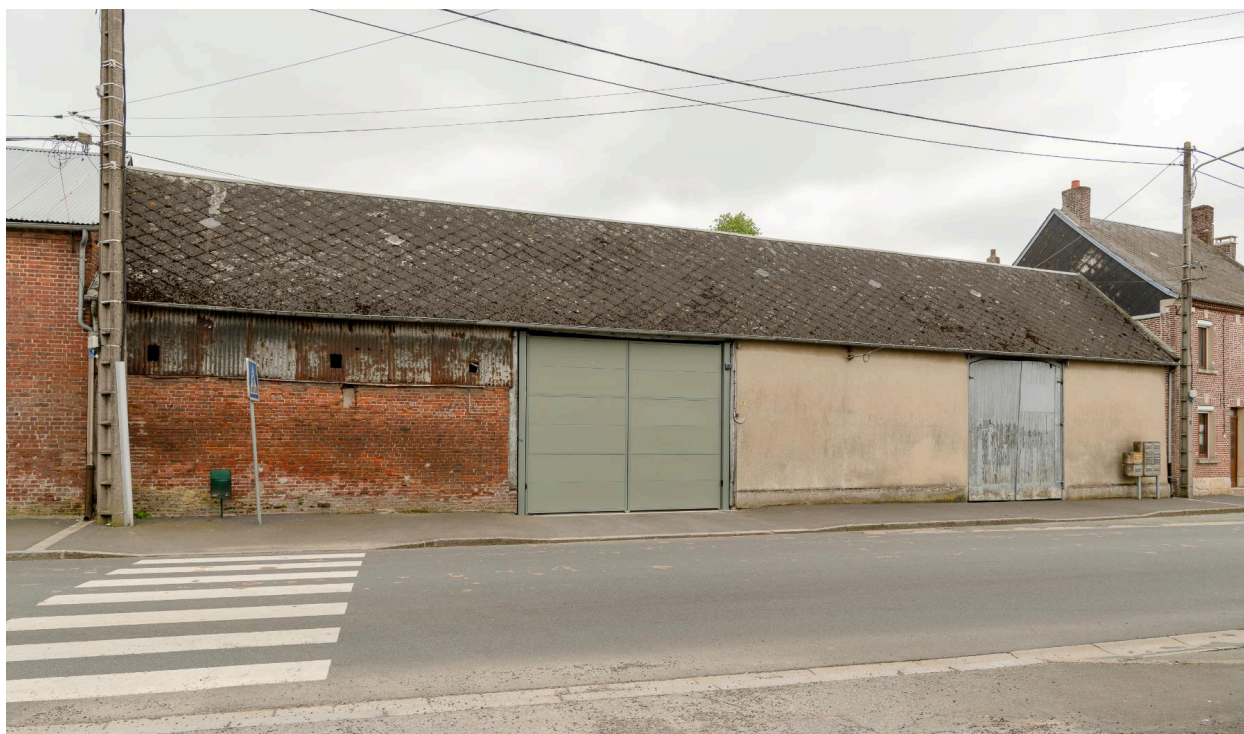
Grange avec entrée charretière alignée sur la rue, n°31 rue de Beauvais, vue prise depuis l'ouest.

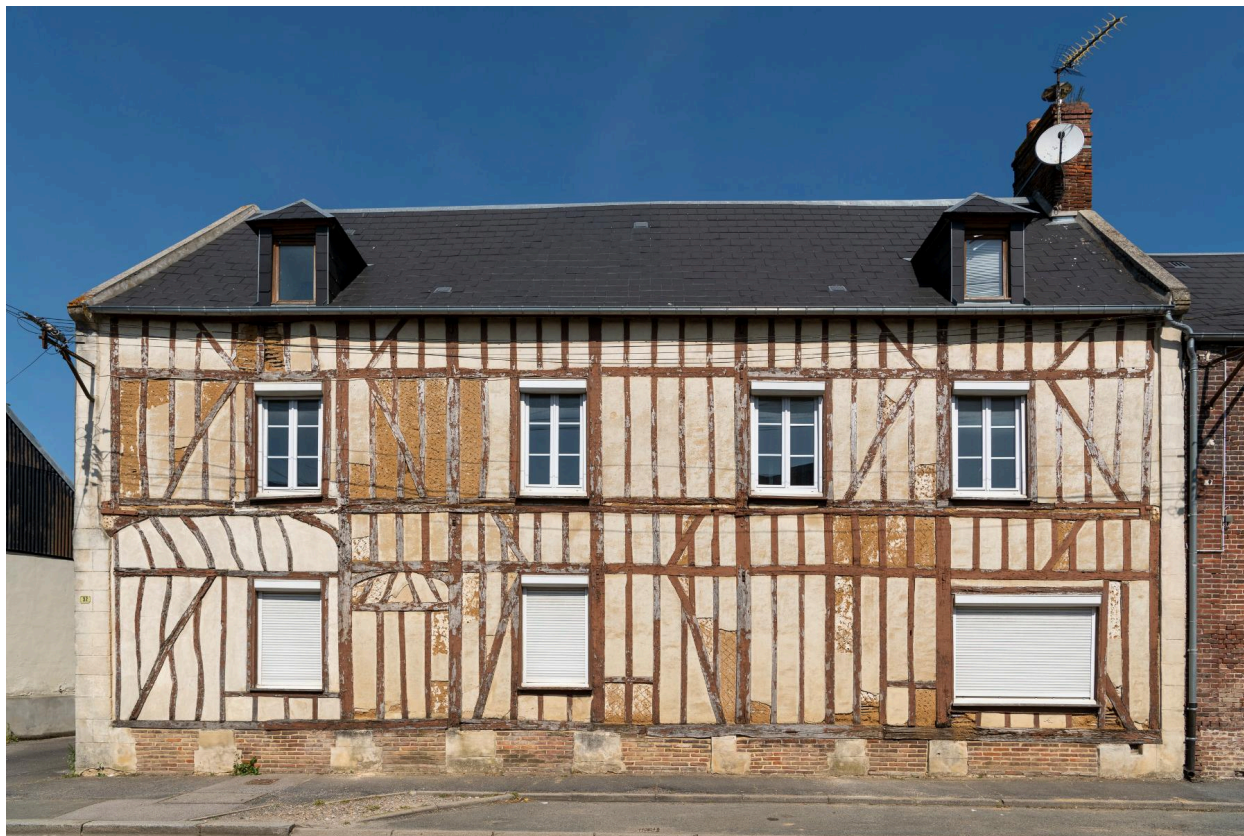
Logis sur rue avec pan de bois apparent, n°32 rue de Beauvais, vue prise depuis l'est.

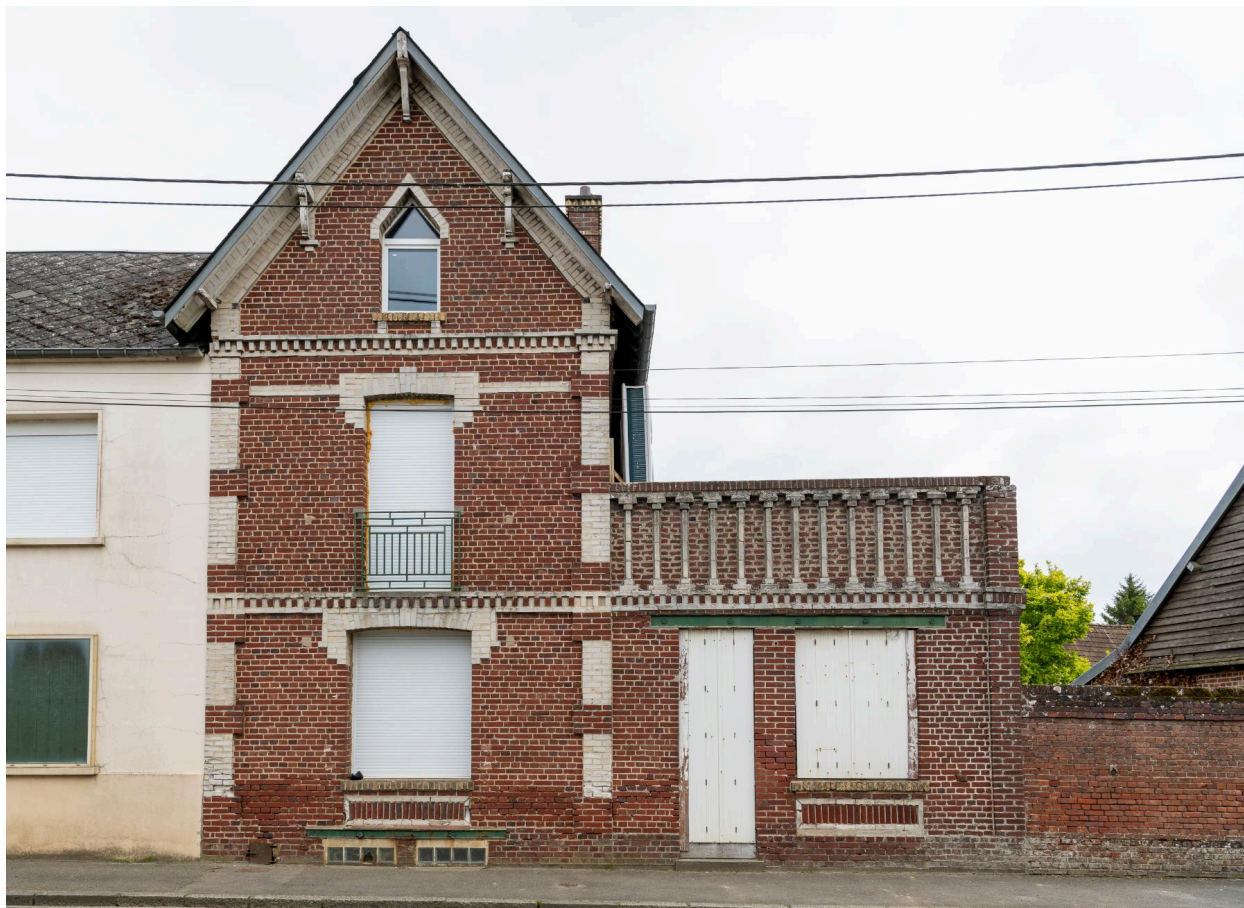
Ancienne maison du notaire Dedreux, n°45 rue de Beauvais, vue prise depuis l'ouest.

Une autre maison de notables est implantée dans la rue de Provinlieu juste après le carrefour (au n°2). En retrait de rue, elle adopte le vocabulaire de l'architecture classique avec ses toitures à croupes brisées et son toit-terrasse au-dessus d'un pavillon latéral. Au n°8 de cette même rue, une maison de style anglo-normand du début du XX^e siècle est alignée sur la rue (voir ill.). Elle est parée d'un décor de céramique et de briques qui forment des motifs géométriques en façade. L'ancienne maison du notaire Dedreux, rue de Beauvais, adopte le même style (n°45 de la rue de Beauvais (voir ill.)).

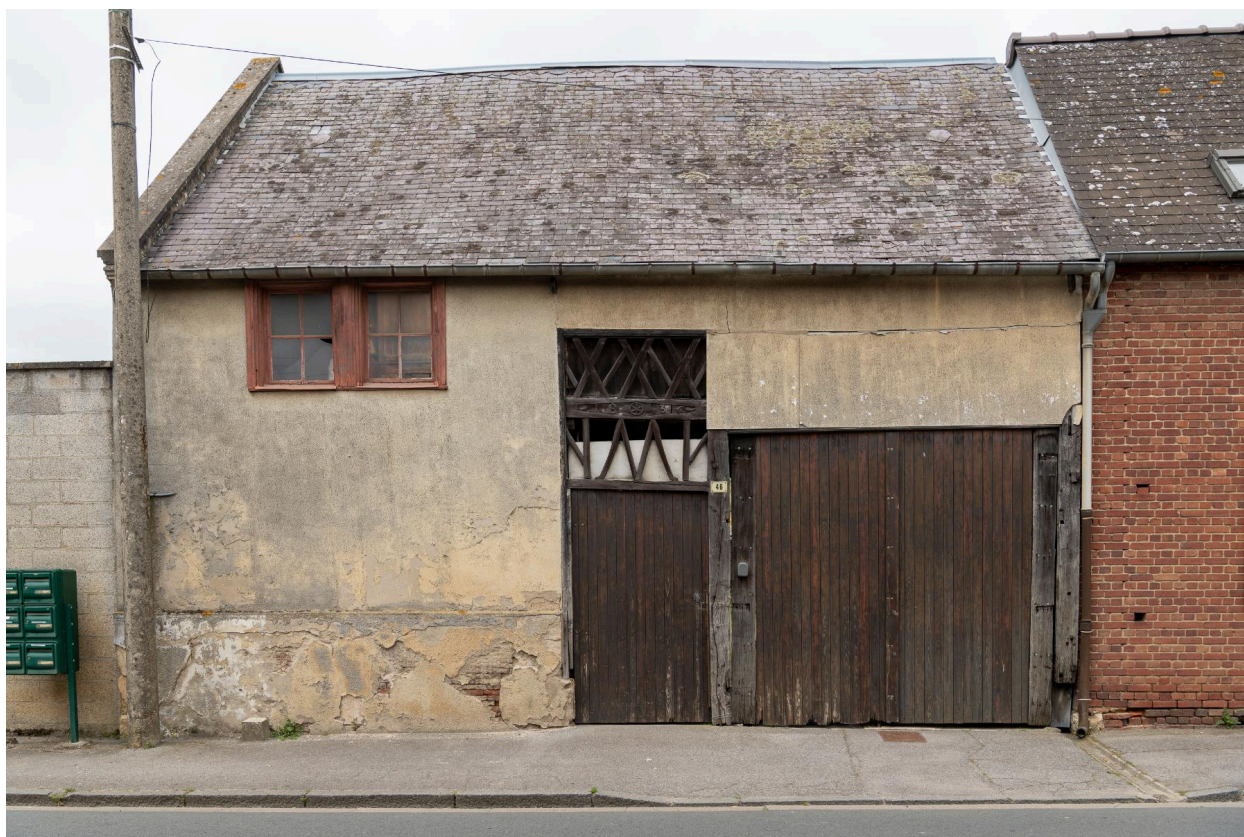
Ancienne grange sur rue avec entrée charretière et piétonne, n°46 rue de Beauvais, vue prise depuis l'est.

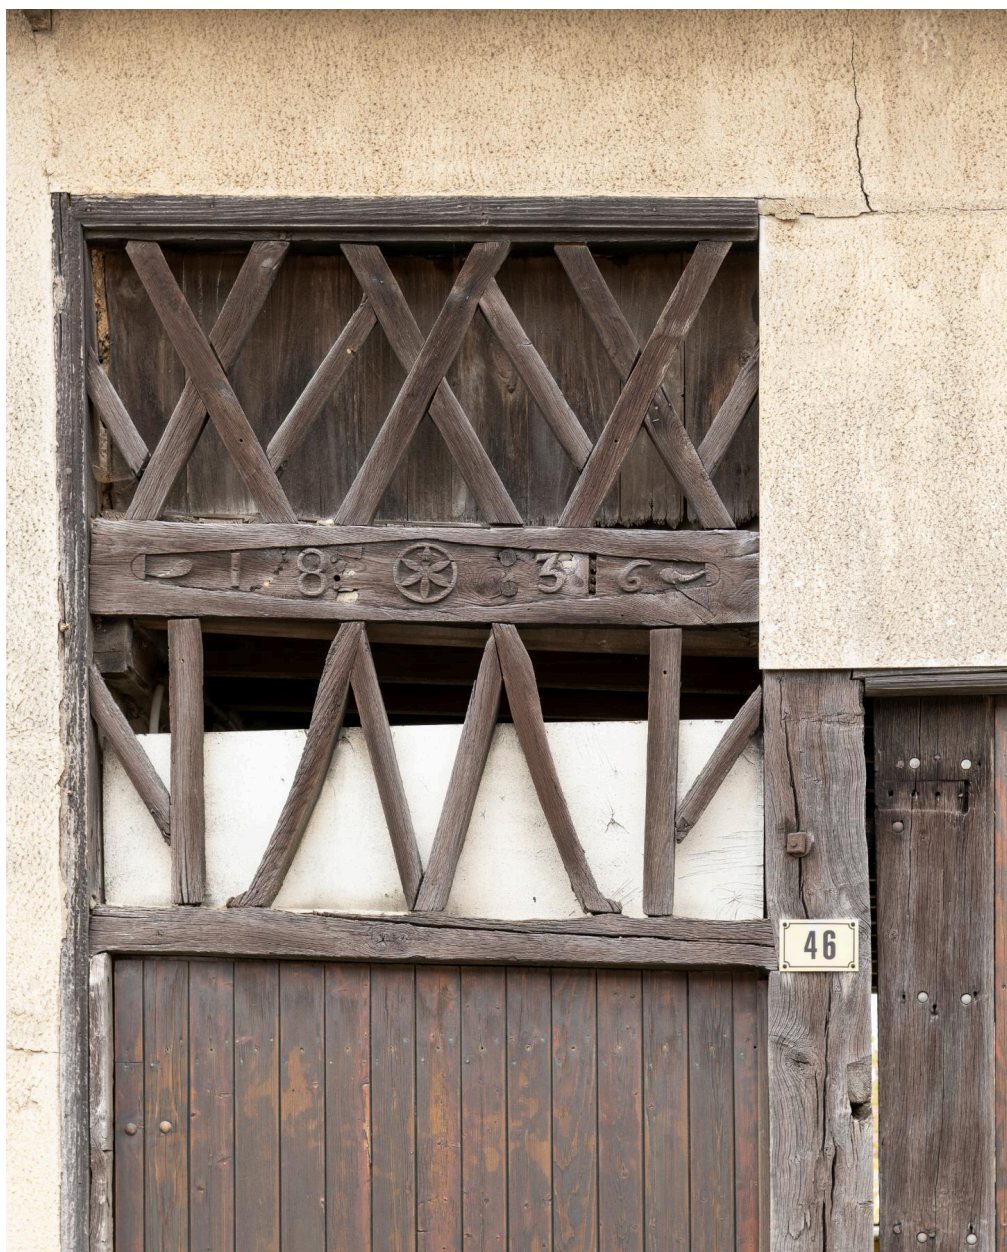
Imposte ajourée de l'entrée piétonne, n°46 rue de Beauvais.

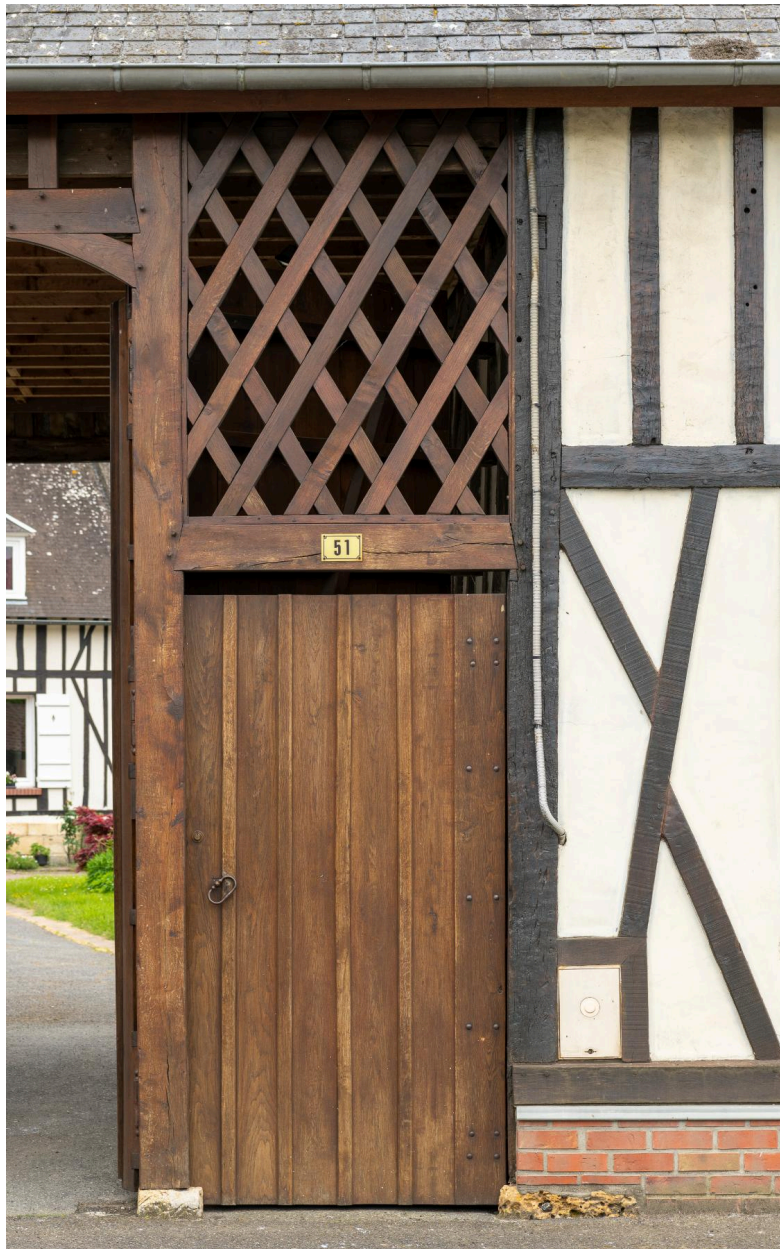
Porte piétonne avec imposte ajourée, n°51 rue de Beauvais, vue prise depuis le nord-ouest.

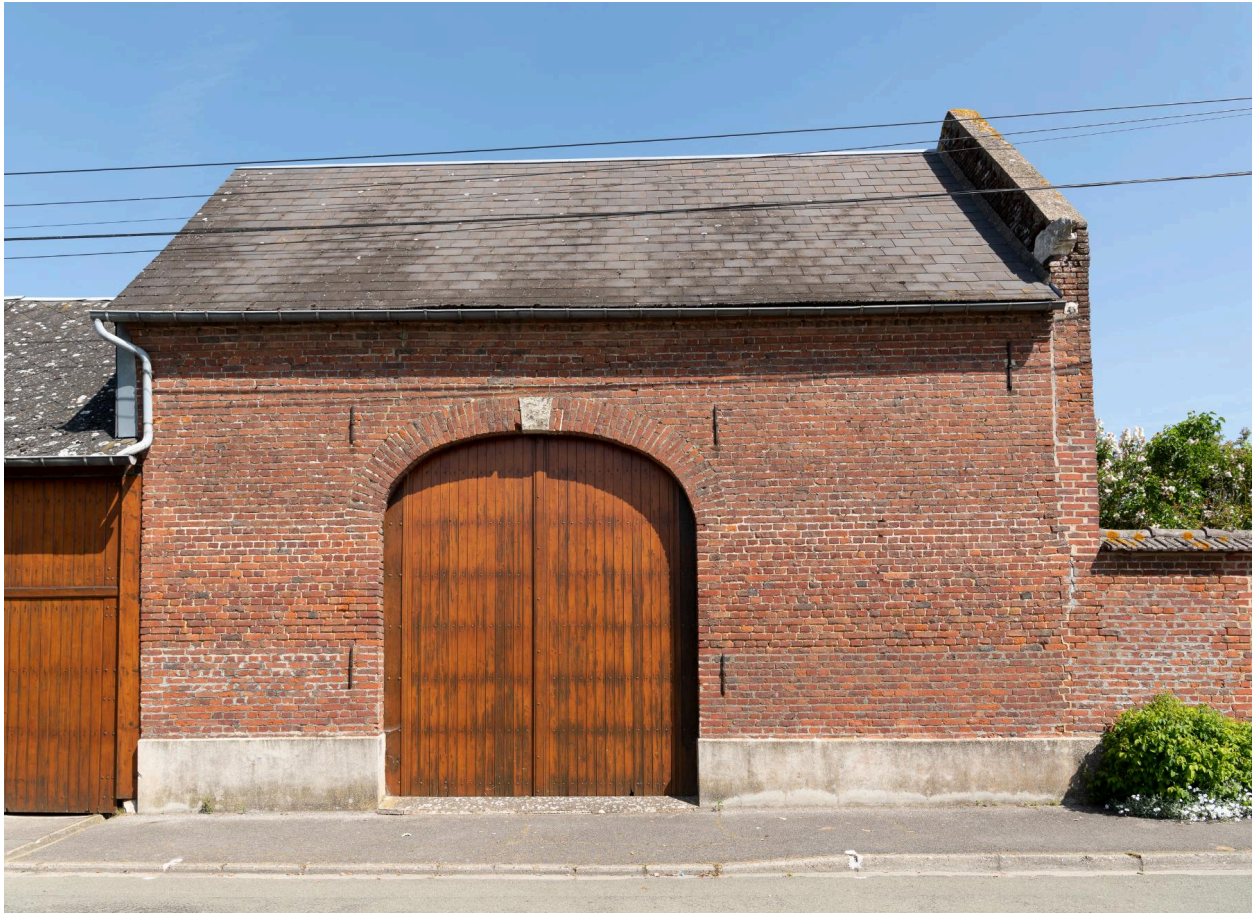
Ancienne grange, n°2 rue de l'Église, vue prise depuis le sud.

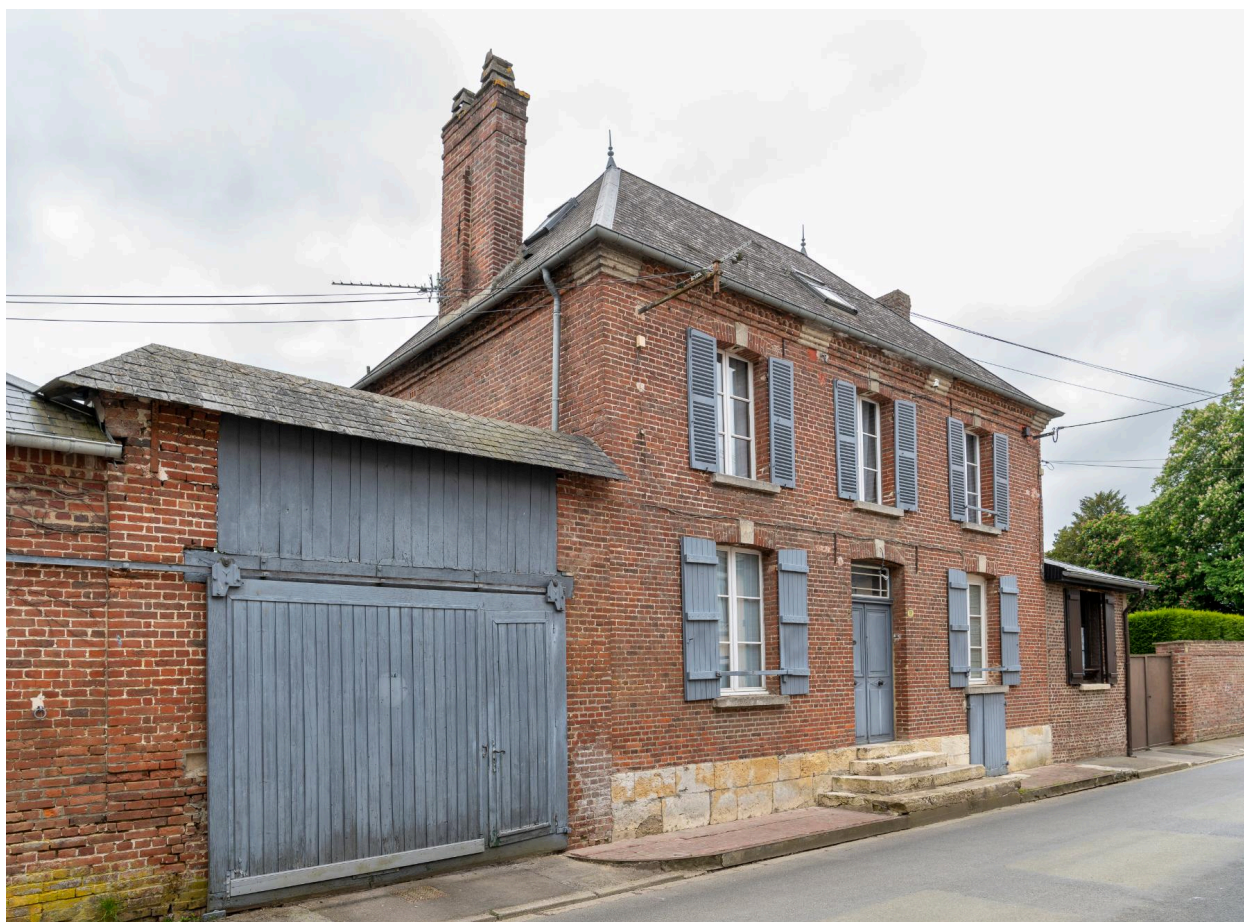
Ancienne maison de médecin (M. Sommaire), n°17 rue de l'Église, vue prise depuis le nord.

Dans la rue de l'Église se trouve la maison du médecin Sommaire (n°17, voir ill.). Alignée sur la rue, c'est une imposante maison en brique sur solin de pierre de taille. Un peu plus loin, juste à côté de l'église, se dresse la demeure de la famille Vasselle avec son vaste parc (n°23). Le logis est implanté dans la cour, perpendiculairement à la rue, et est accessible par un portail en brique bordé de deux entrées piétonnes et fermé par une grille en fer.

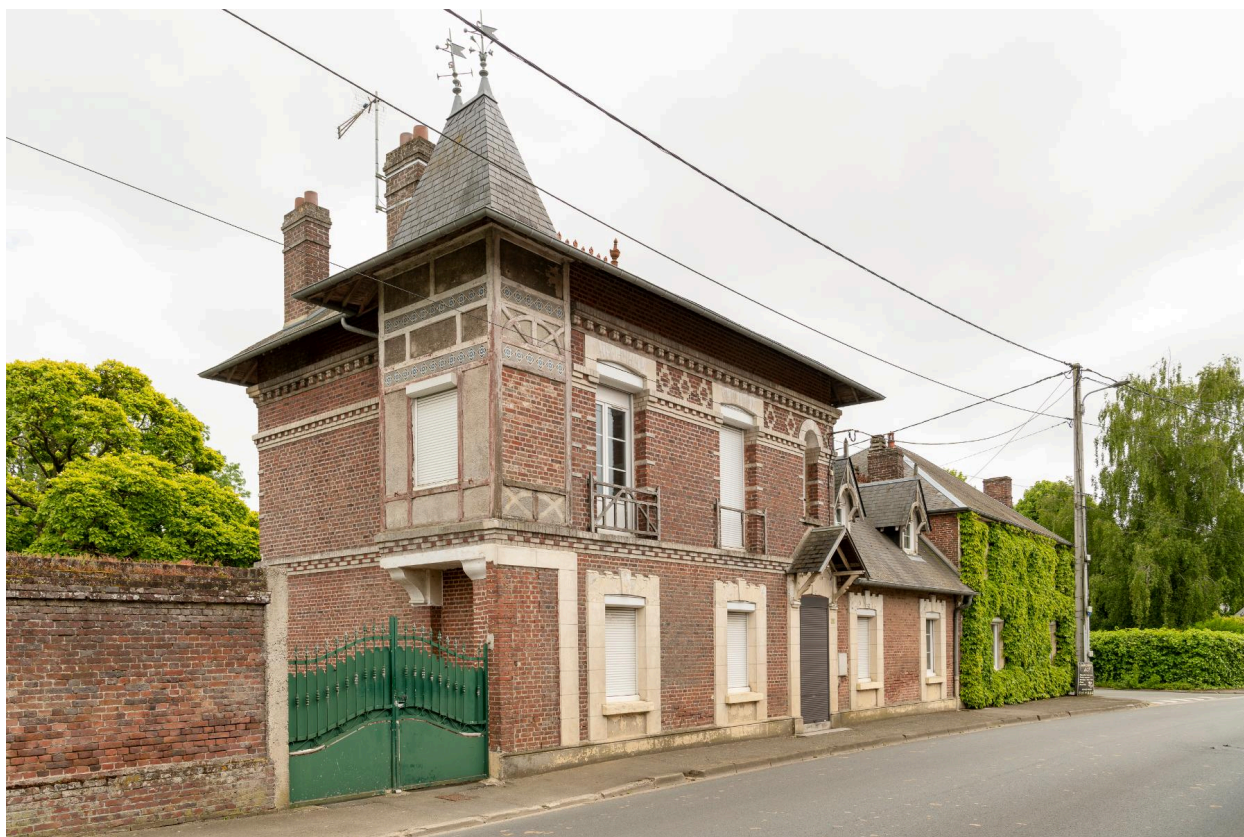
Ancienne maison de notable, n°8 rue de Provinlieu, vue prise depuis le nord.

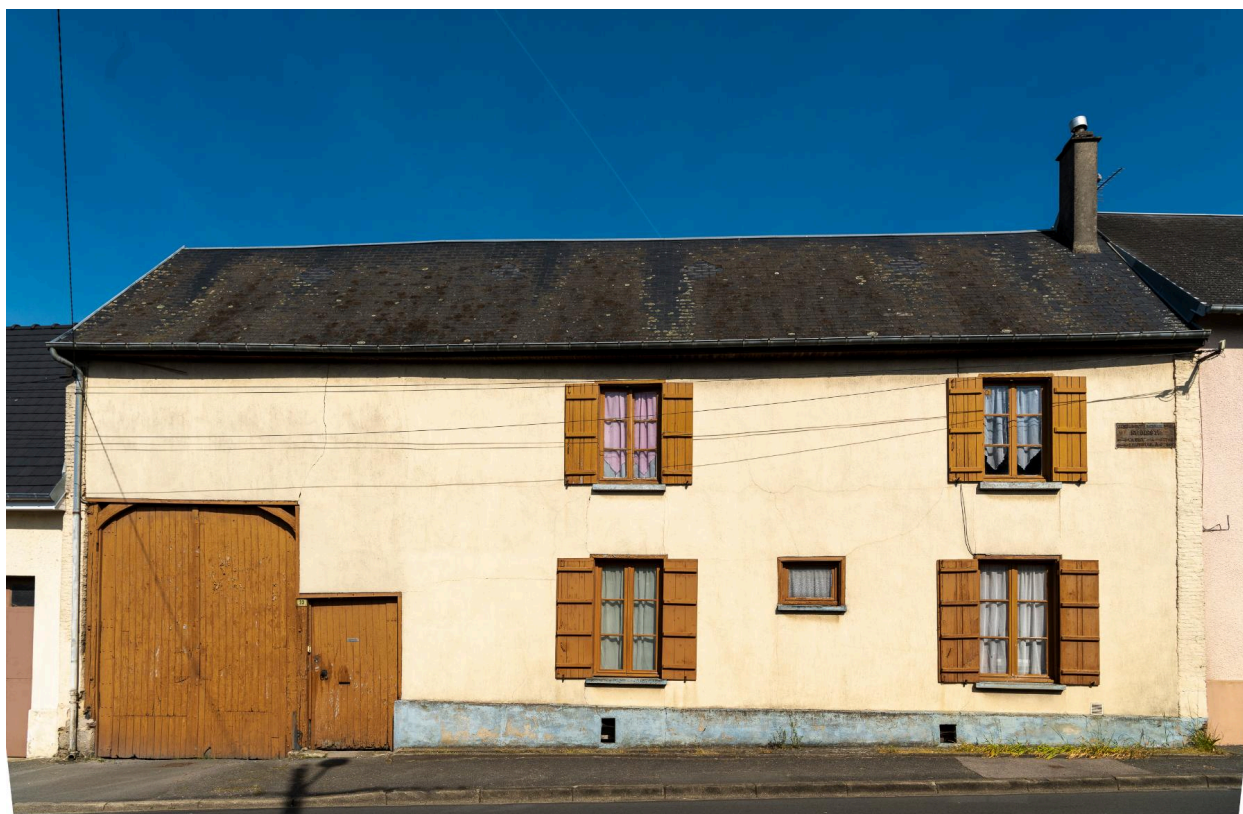
Logis sur rue, n°33 rue de Provinlieu, vue prise depuis l'est.

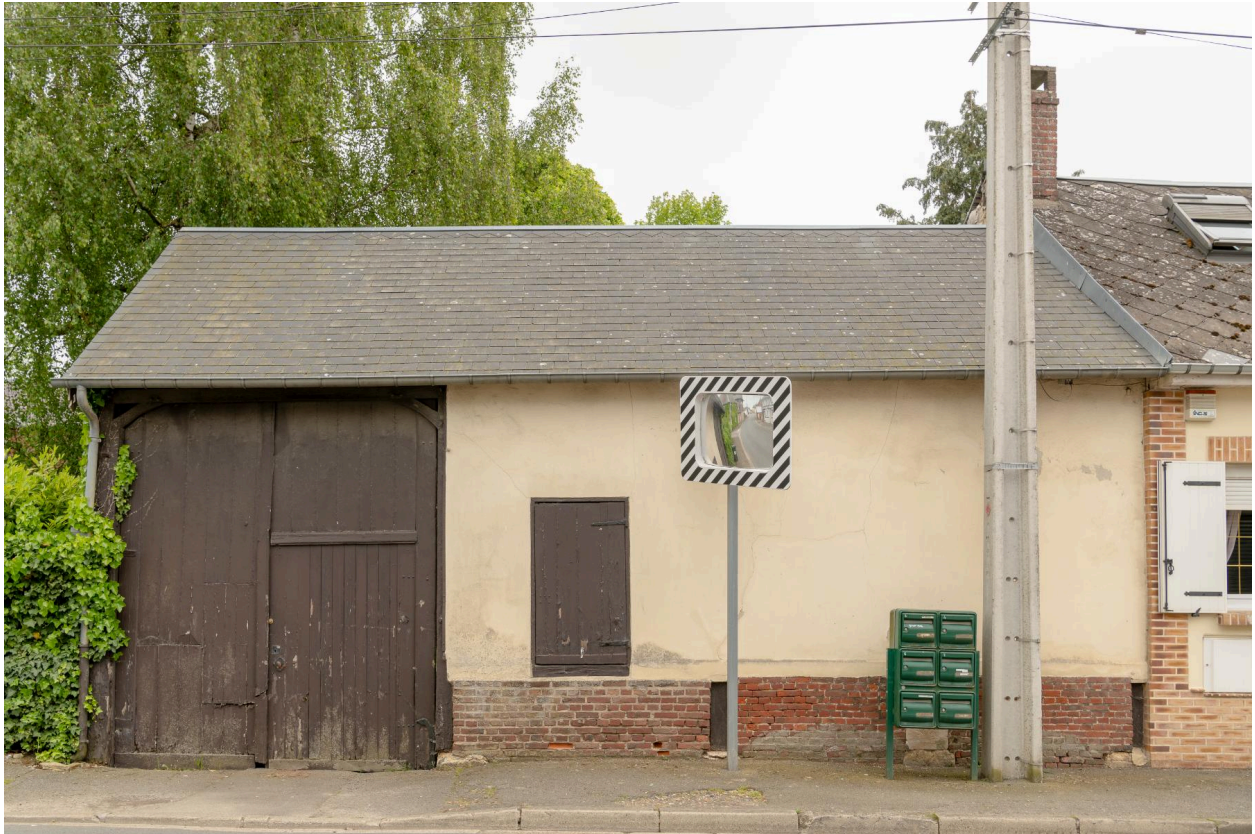
Ancienne grange avec porte à engranger, n°2 rue de Troussures (alignée sur la rue de Provinlieu), vue prise depuis l'ouest.

Au n°2 de la rue de Troussures se trouve la maison d'un ancien huissier et notaire. Aligné sur la rue, le logis à étage, en brique, a son entrée côté rue.

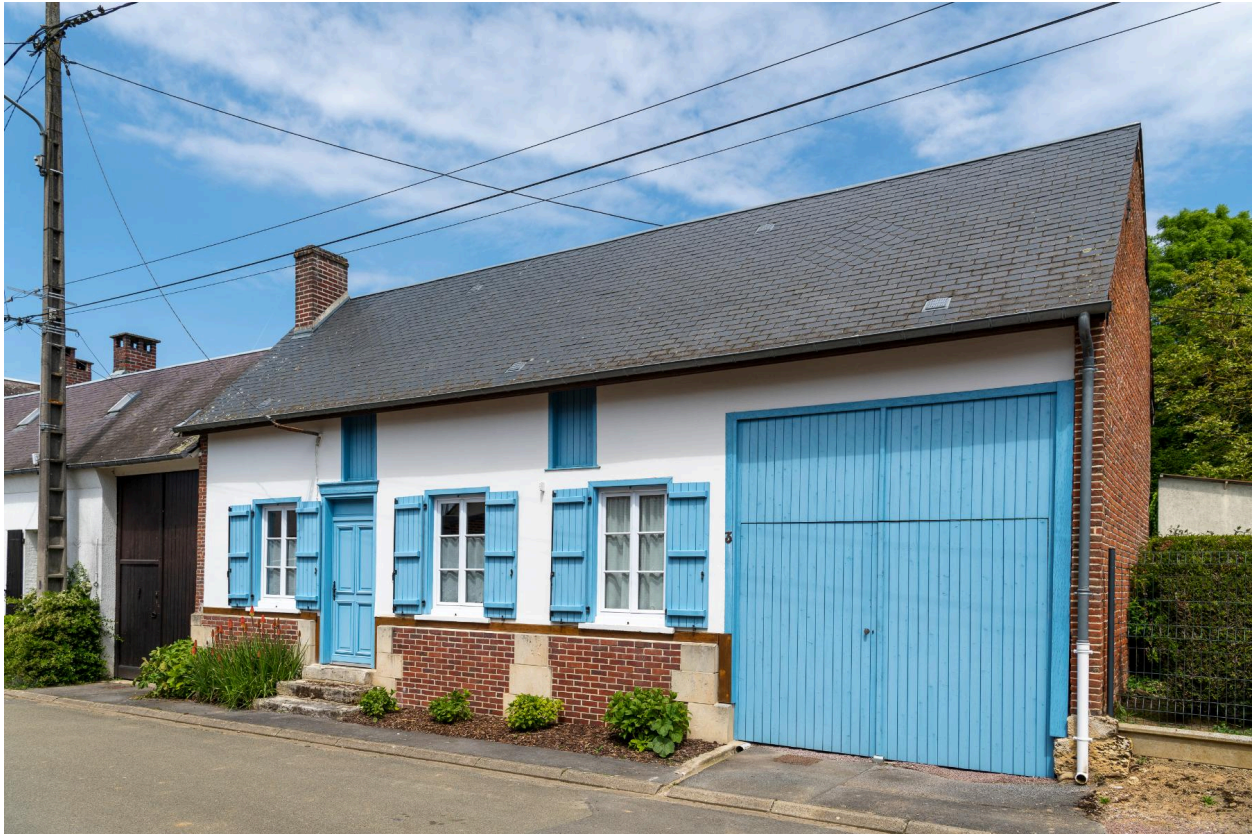
Logis sur rue avec entrée charretière, n°3 rue du Château, vue prise depuis le sud.

La rue de Beauvais comprenait un menuisier (n°1 rue du Moulin), un horloger (n°36), un bourellier (n°18b) et un maréchal ferrant (n°15). Dans la rue de Provinlieu, un cordonnier était situé à côté de la droguerie au n°13. Enfin, la rue de l'Église était occupée par un menuisier (n°7b) et un maçon (n°26). Ce dernier a construit la salle des fêtes. D'autres habitations avec leur logis sur rue, prolongé par une entrée charretière, ont pu être relevés comme par exemple les n°1 et 3 (voir ill.) de la rue du Château.
