Hauts-de-France, Somme
Bouchon
le Larry-Caron
5 rue de l' Etoile

Ancienne ferme

Numéro de dossier : IA80009764
Date de l'enquête initiale : 2009
Date(s) de rédaction : 2009
Cadre de l'étude : inventaire topographique Val-de-Nièvre
Degré d'étude : étudié

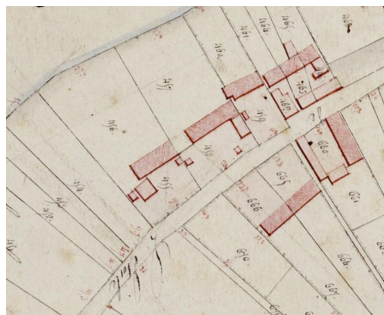
Détail du plan cadastral,
section B2 développement,
par Sannier Jeune et Honoré,
1834.(AD Somme ; 3P 1564/4).
Phot. Isabelle Barbedor
IVR22_20088015464NUCA

Le plan cadastral de 1834 indique à cet emplacement (parcelles B 454, 456) un petit bâtiment carré et un logis de plan allongé, en retrait d'une vaste cour antérieure.

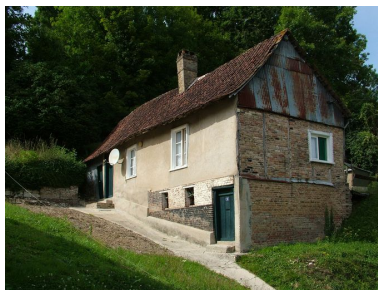
Vue générale.
Phot. Frédéric Fournis
IVR22_20098005268NUCA

Le logis est construit à flanc de coteau, en retrait de la route et selon un axe perpendiculaire à celle-ci. Le logement et une resserre occupent le rez-de-chaussée surélevé, tandis que l'étage de soubassement abrite une petite étable. Le soubassement et une grande partie du mur-pignon sont en brique. Le premier niveau du mur-pignon est en pan de bois et brique, le pignon est essenté de tôle. Un enduit moderne a complété (ou remplacé) le torchis sur le mur gouttereau.

Le soubassement du petit bâtiment en retour, formé d'un appareil de brique et d'un appareil de pierre de taille juxtaposés, est encore visible en retour en partie supérieure.

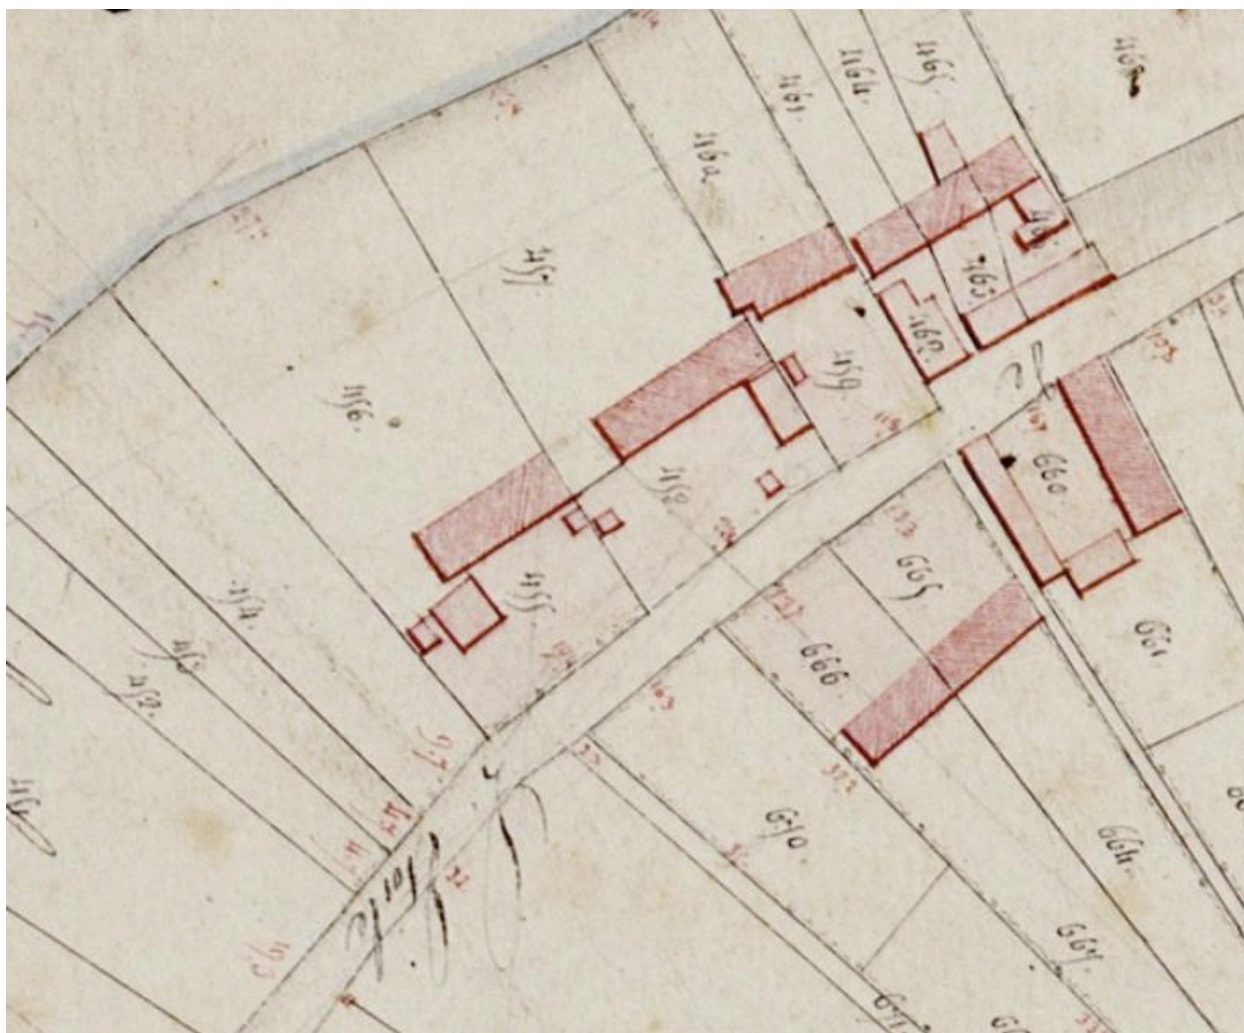
Détail du plan cadastral, section B2 développement, par Sannier Jeune et Honoré, 1834.(AD Somme ; 3P 1564/4).

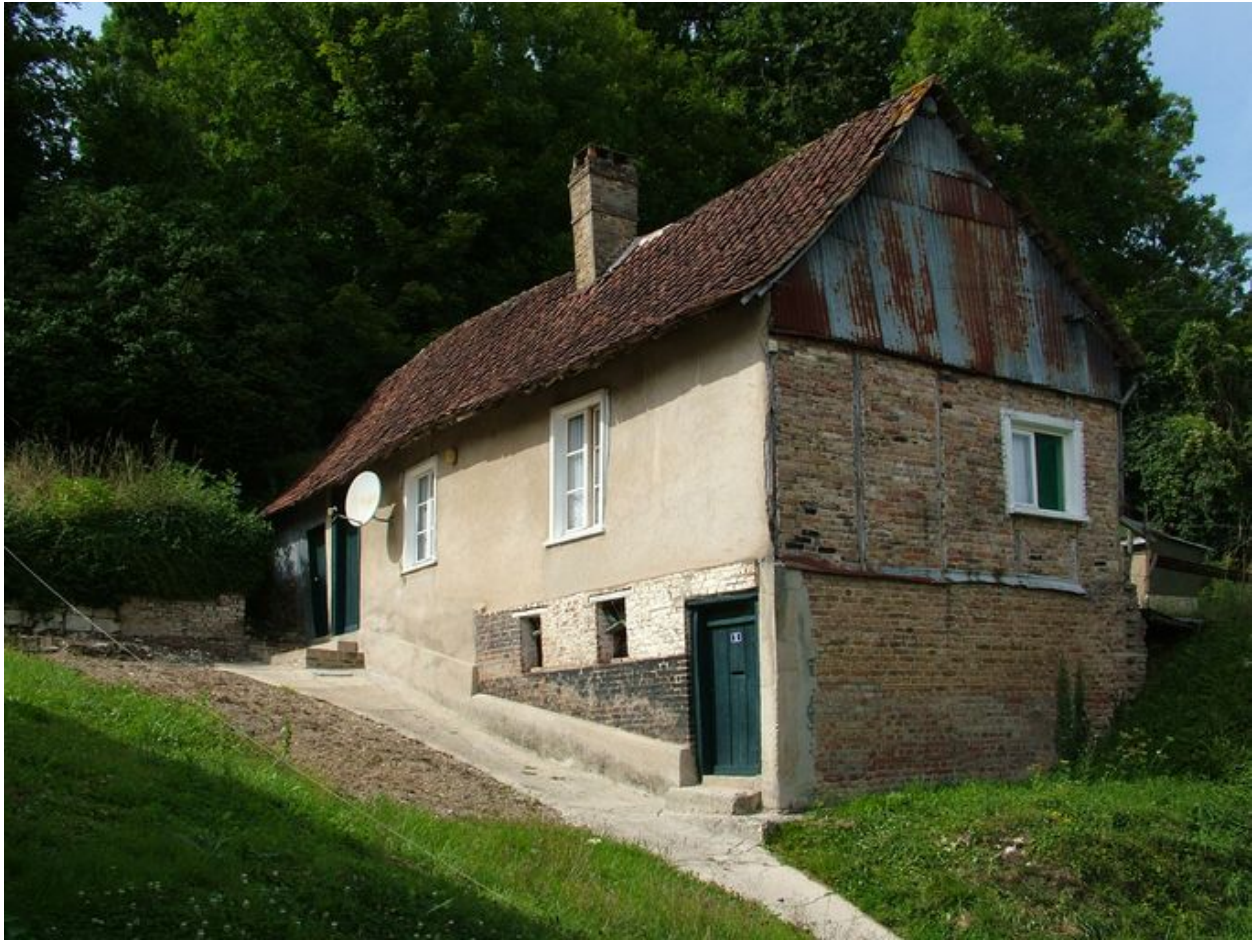
Vue générale.
