## Casemate à mitrailleuse 163 (détruit)

Numéro de dossier : IA59004938

Cadre de l'étude : enquête thématique régionale Les ouvrages fortifiés de la Première Guerre mondiale

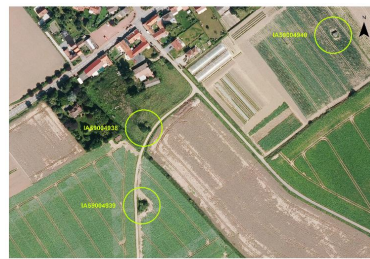
Situation de l'édifice (cercle du milieu) sur une photographie aérienne de 2014  
Phot. Jean-Marc Ramette  
IVR32\_20175900913NUCA

Situation de l'édifice (cercle du milieu) sur une photographie aérienne de 2014

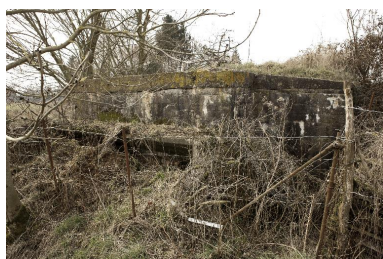
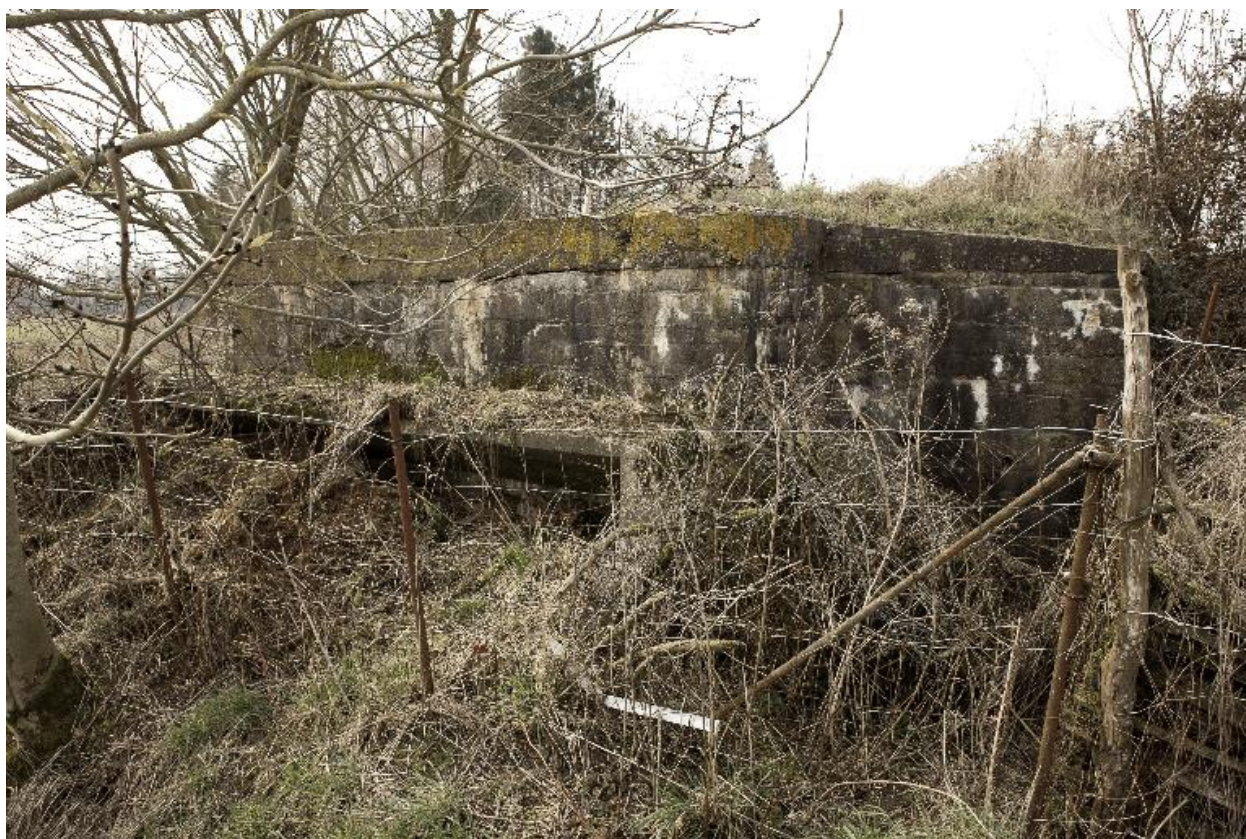
Vue générale vers le nord-ouest depuis la route du Bas-Flandre  
Phot. Jean-Marc Ramette  
IVR31\_20145905464NUCA

Vue générale vers le nord-ouest depuis la route du Bas-Flandre

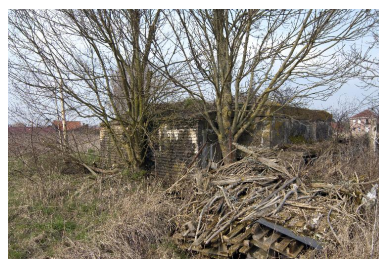
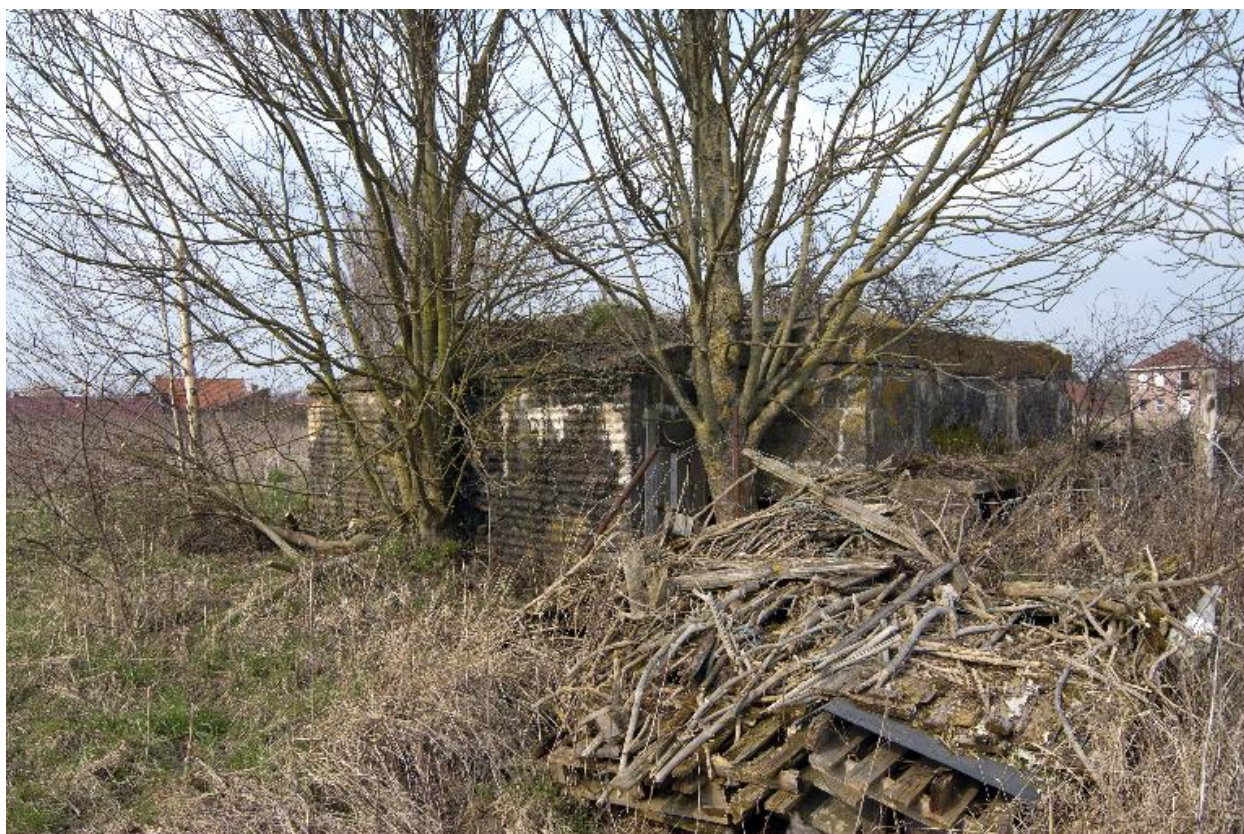
Vue de trois-quarts vers le nord  
Phot. Jean-Marc Ramette  
IVR31\_20145905466NUCA

Vue de trois-quarts vers le nord

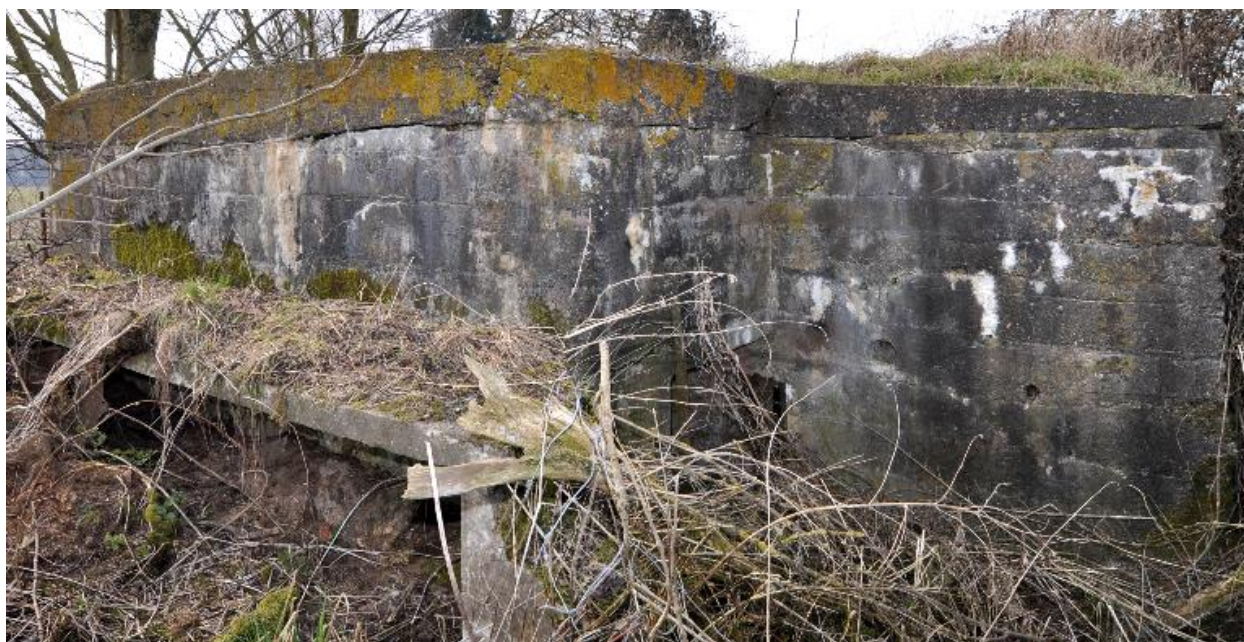
Élévation sud-est : Entrée, au centre, et banquette de tir, à gauche.  
Phot. Jean-Marc Ramette  
IVR31\_20145905465NUCA

Elévation sud-est : Entrée, au centre, et banquette de tir, à gauche.
