Hauts-de-France, Nord
Le Maisnil

Casemate à mitrailleuse 163 (détruite)

Numéro de dossier : IA59004938

Cadre de l'étude : enquête thématique régionale Les ouvrages fortifiés de la Première Guerre mondiale

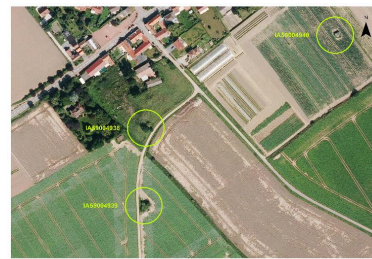
Situation de l'édifice (cercle du milieu) sur une photographie aérienne de 2014
Phot. Jean-Marc Ramette
IVR32_20175900913NUCA

Situation de l'édifice (cercle du milieu) sur une photographie aérienne de 2014

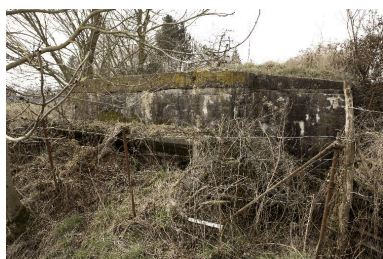
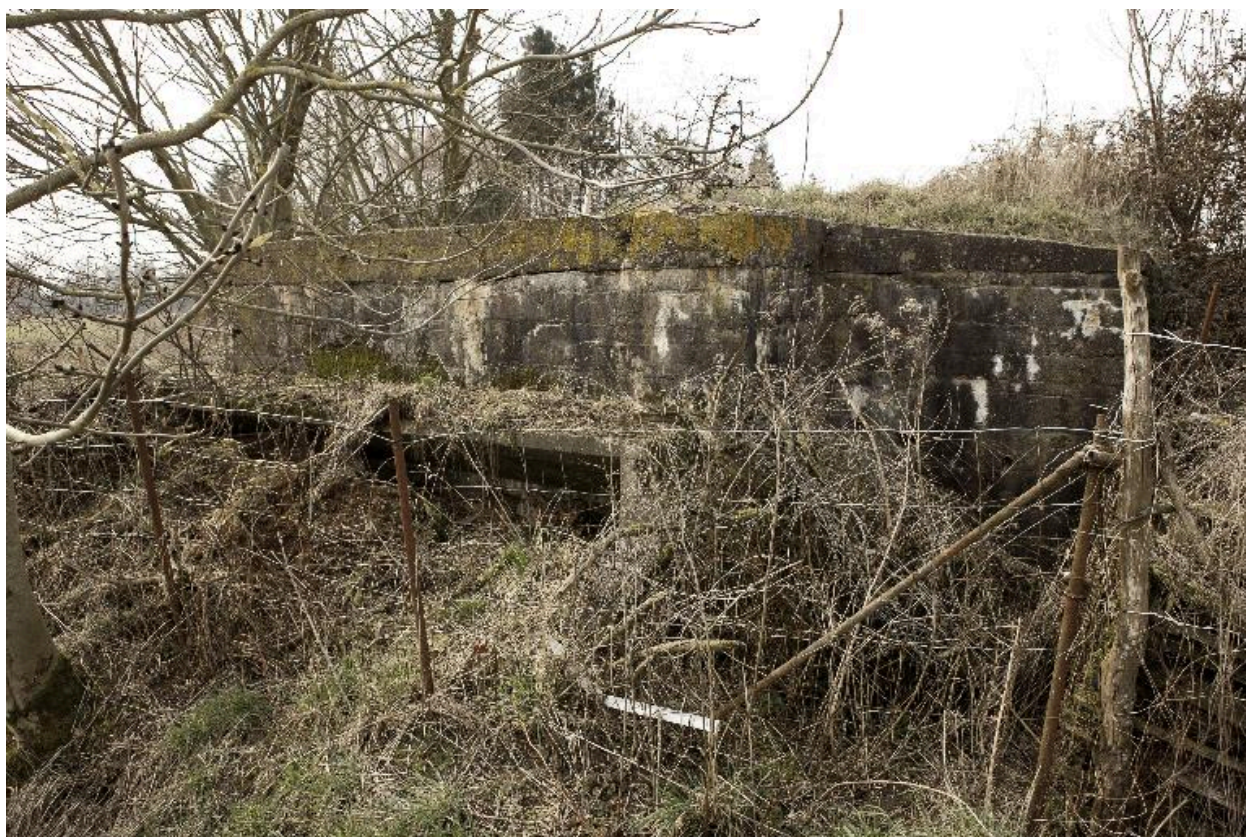
Vue générale vers le nord-ouest depuis la route du Bas-Flandre
Phot. Jean-Marc Ramette
IVR31_20145905464NUCA

Vue générale vers le nord-ouest depuis la route du Bas-Flandre

L'édifice s'inscrit dans un rectangle d'environ 7 m. sur 6. A l'arrière, un porche pare-souffle, ouvert de chaque côté, distribue les salles de l'édifice. La première mesure environ 4,5m sur 3,5 m. Elle est renforcée en son milieu par un pilier assez massif. La seconde est une petite pièce équipée d'une armoire à deux niveaux, profonde de plus de 2 m. permettant le rangement des mitrailleuses. Sur l'arrière de l'édifice, une volée de marches permet d'accéder à la banquette de tir, en porte-à-faux. Le couverture en terrasse dispose d'une vaste cuve trapézoïdale permettant le blocage des deux mitrailleuses. Les murs portent la trace de coffrage en bois et en tôle ondulée.

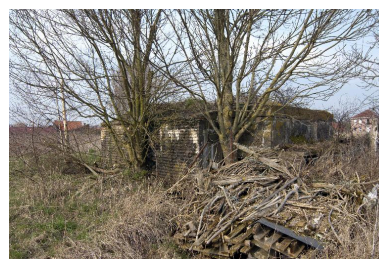
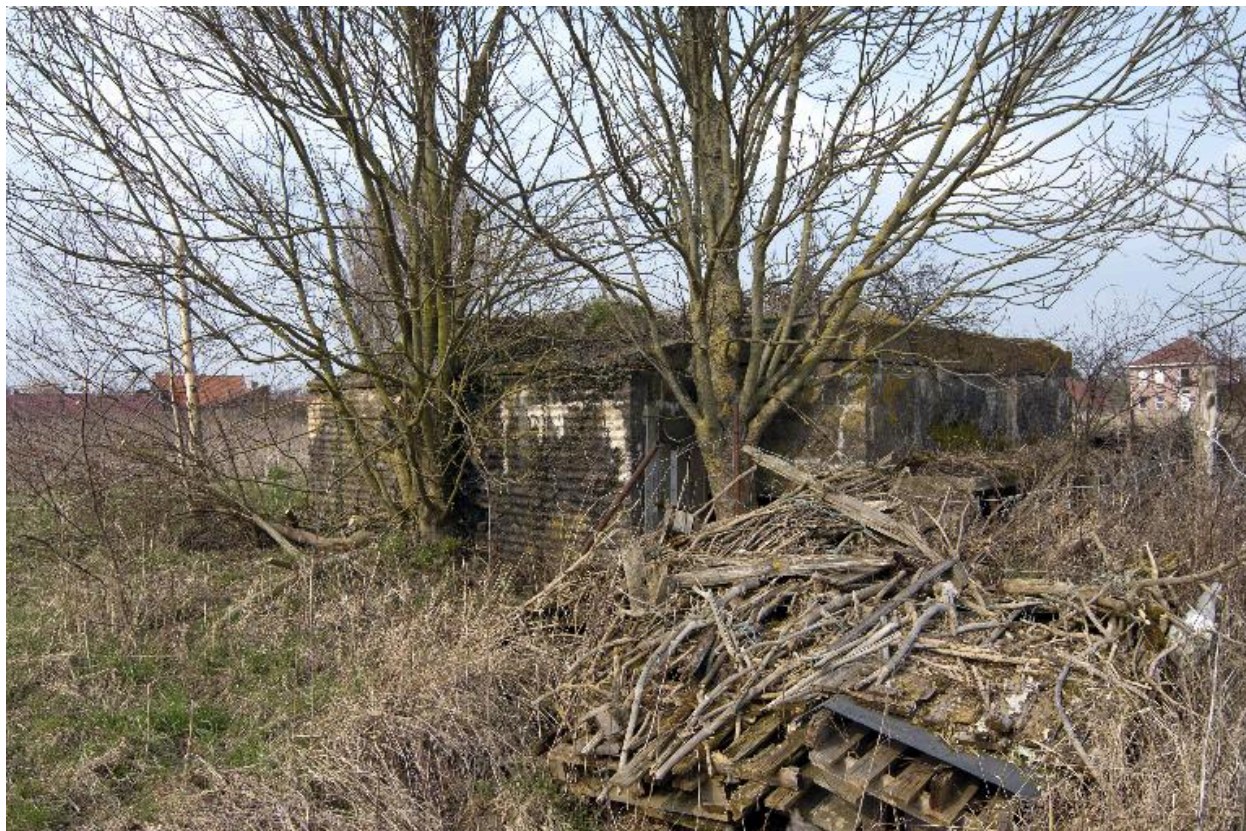
Vue de trois-quarts vers le nord
Phot. Jean-Marc Ramette
IVR31_20145905466NUCA

Vue de trois-quarts vers le nord

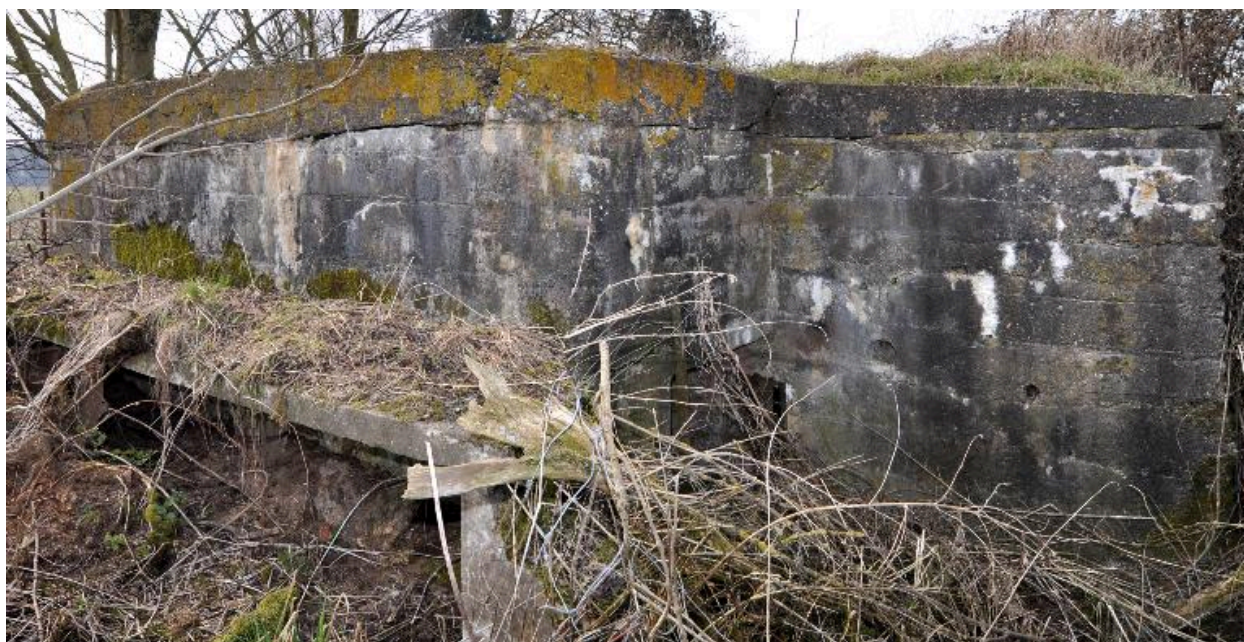
Élévation sud-est : Entrée, au centre, et banquette de tir, à gauche.
Phot. Jean-Marc Ramette
IVR31_20145905465NUCA

Elévation sud-est : Entrée, au centre, et banquette de tir, à gauche.
