Hauts-de-France, Somme
Pernois
Bélette
R.D. 57

Ferme de Bélette

Numéro de dossier : IA80009710
Date de l'enquête initiale : 2009
Date(s) de rédaction : 2009
Cadre de l'étude : inventaire topographique Val-de-Nièvre
Degré d'étude : étudié

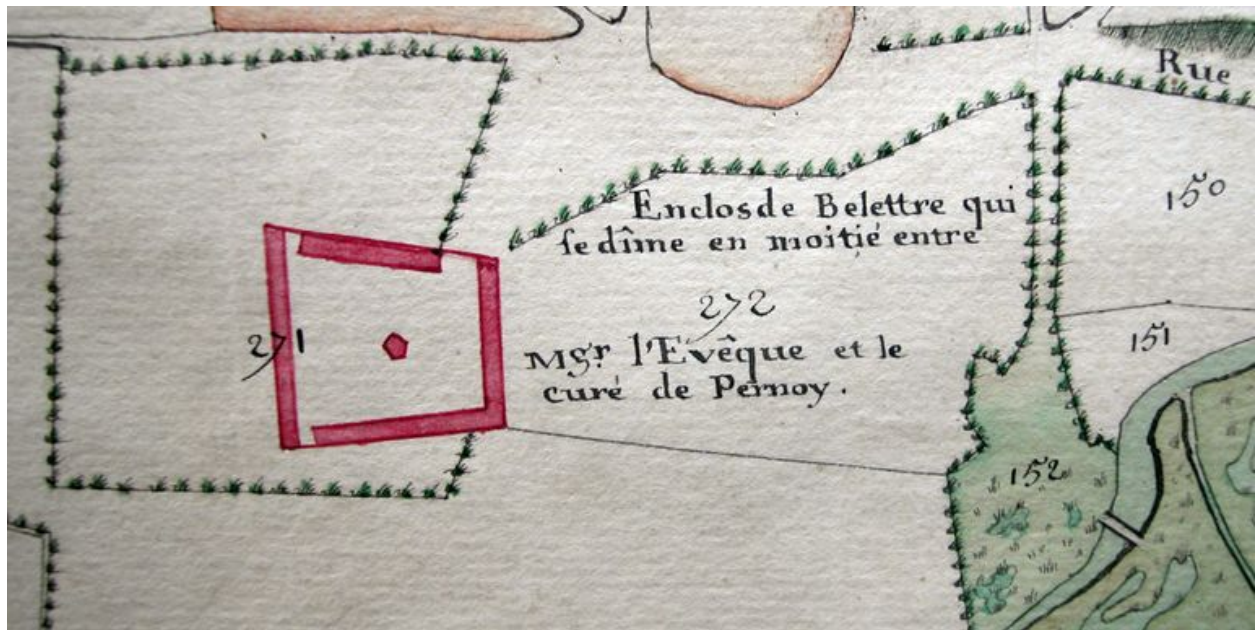
Détail de l'atlas terrier, première carte, 4e quart 18e siècle (AD Somme ; 3G 79).

Attestée au Moyen Âge, la ferme dépendait alors de la baronnie de Picquigny, qui relevait de l'évêque d'Amiens. Elle forme sous l'Ancien Régime une partie de la mense épiscopale, au même titre que le **manoir**. Comme l'indique l'atlas terrier du dernier quart du 18^e siècle, la ferme et ses dépendances (section n° 271) occupaient une surface de 23 journaux et 94 verges (soit presque 20 hectares attenants). Un enclos attenant, appelé enclos de Bélette (section n° 272), d'une superficie de trois journaux (soit un peu plus d'un hectare), produisait un revenu qui formait la dîme partagée à égalité entre l'évêque et le curé de la paroisse. La ferme était le centre d'une vaste exploitation agricole d'une surface estimée à 367 journaux et 670 verges (soit environ 211 hectares), essentiellement répartie au nord de la ferme, au lieu-dit la vallée de Bélette.

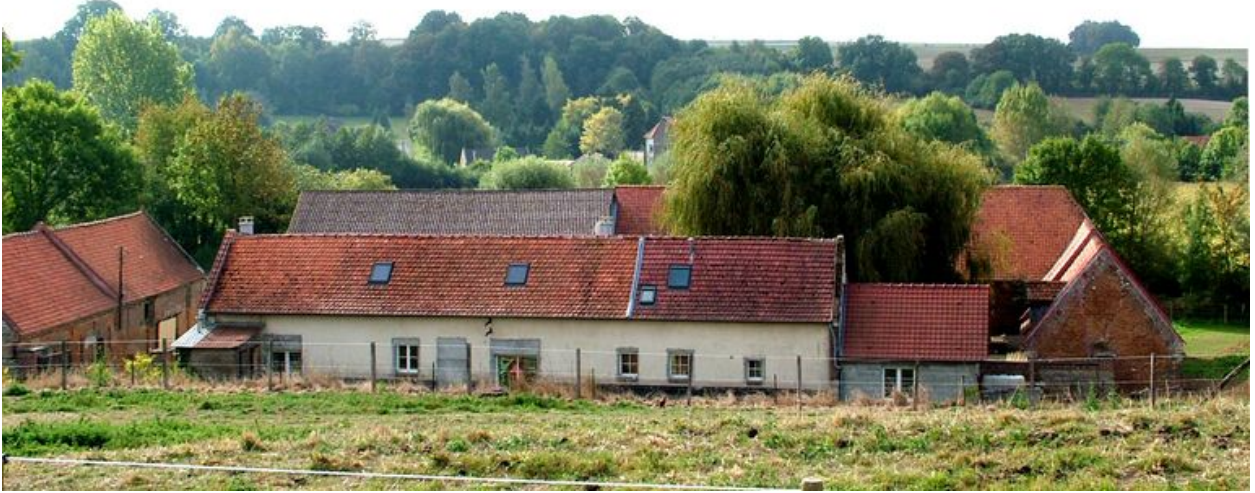
Vue cavalière depuis le nord.

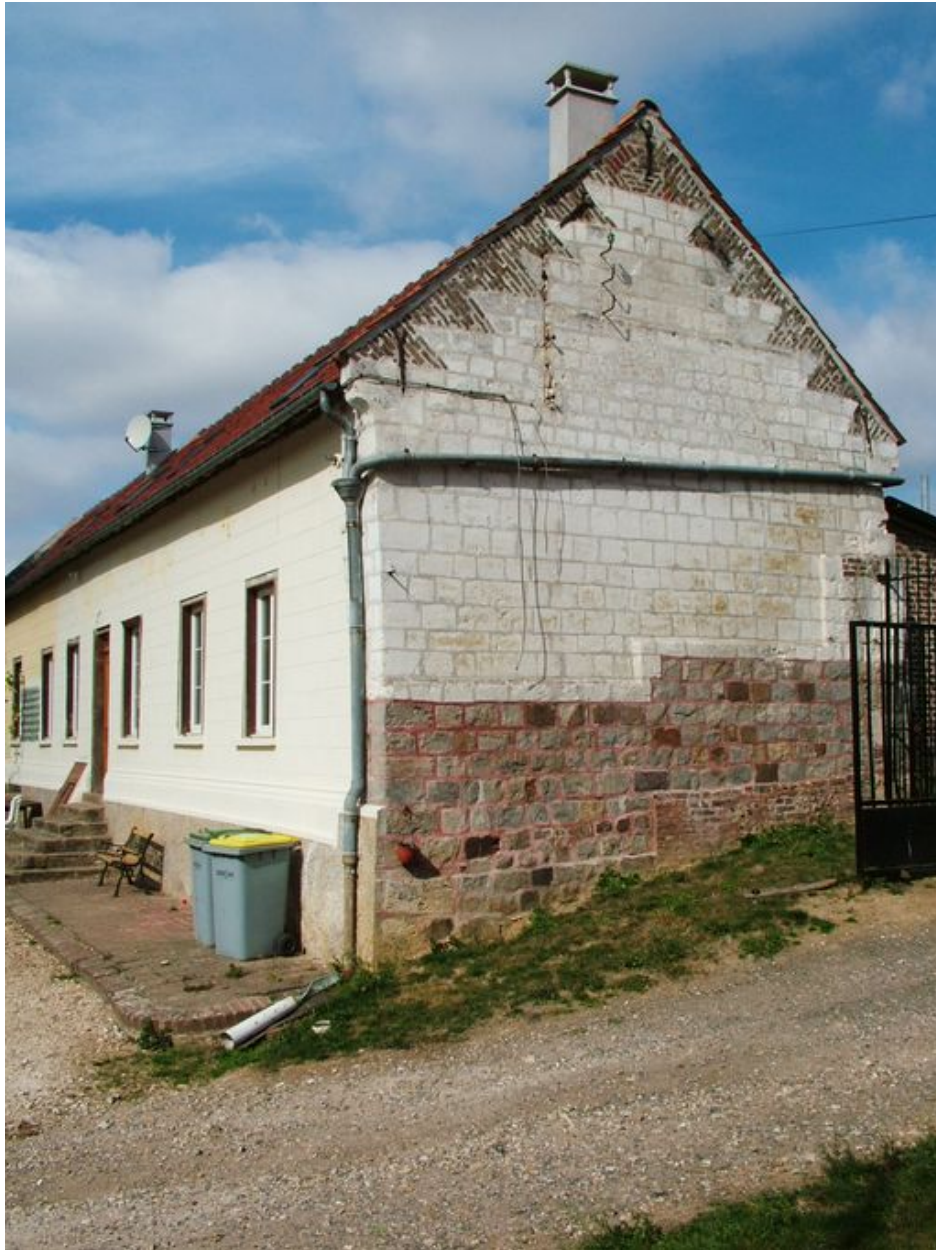
Vue du pignon est du logis.

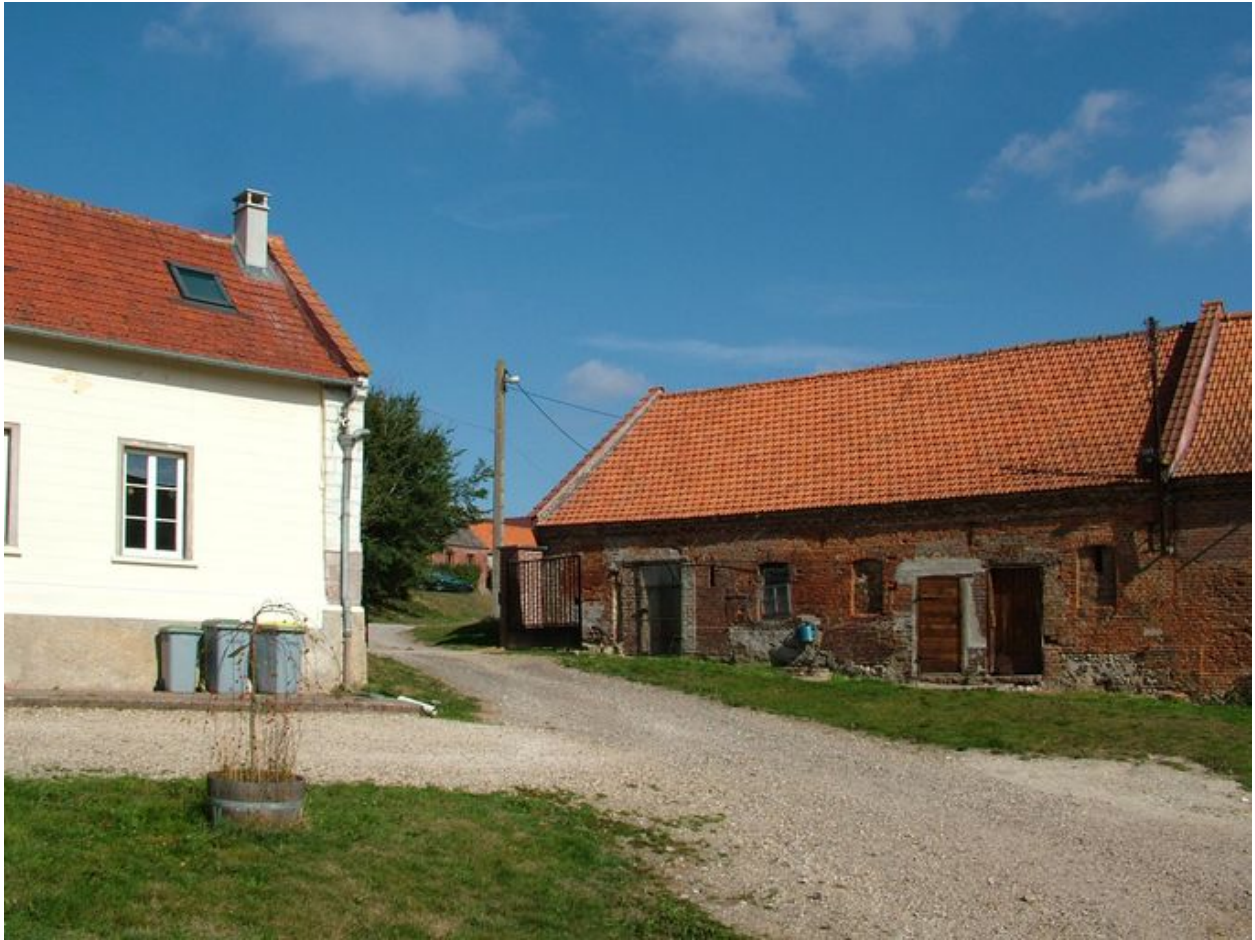
Vue partielle du logis, du portail et de l'ancienne étable à l'est.

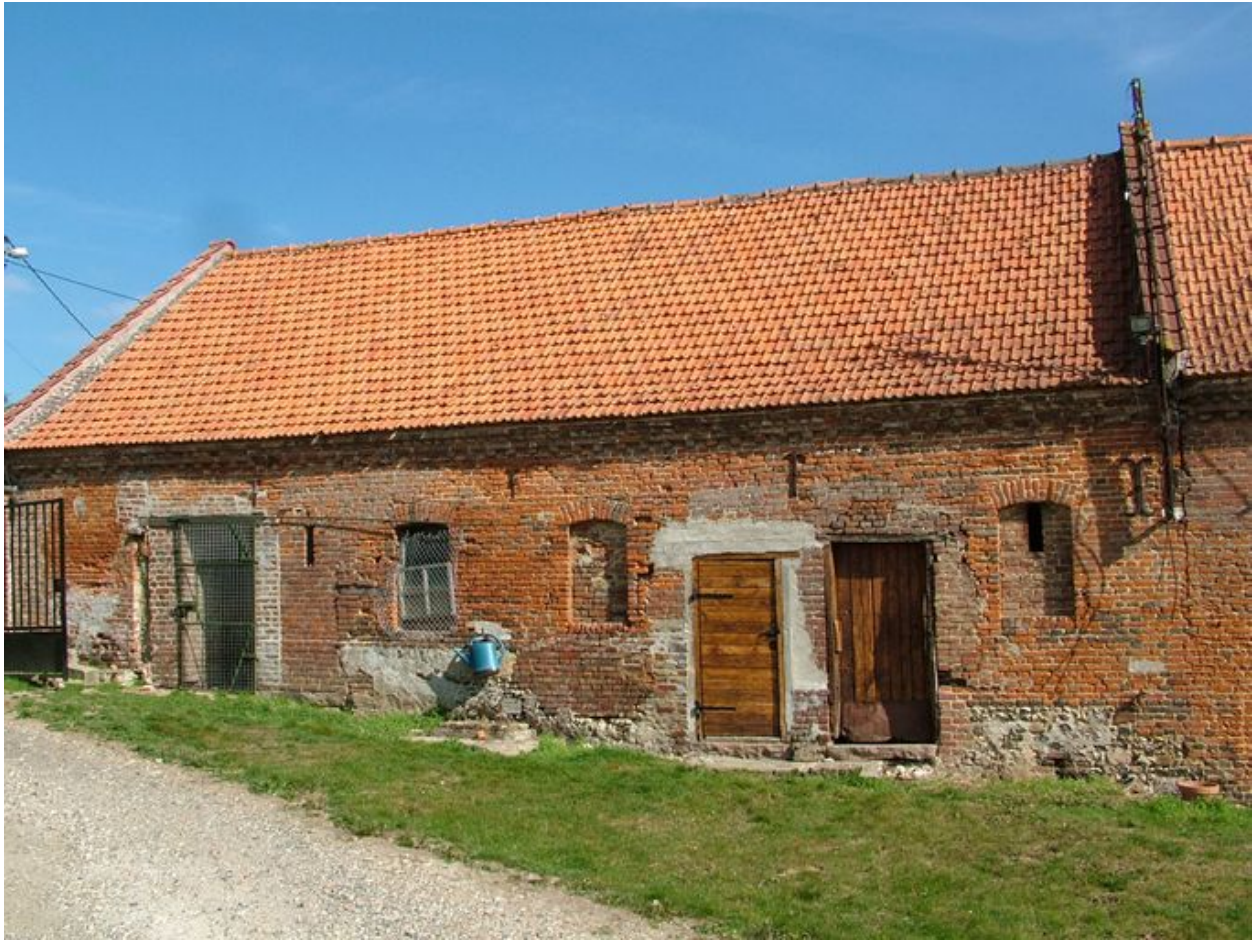
Vue de l'ancienne étable à l'est.

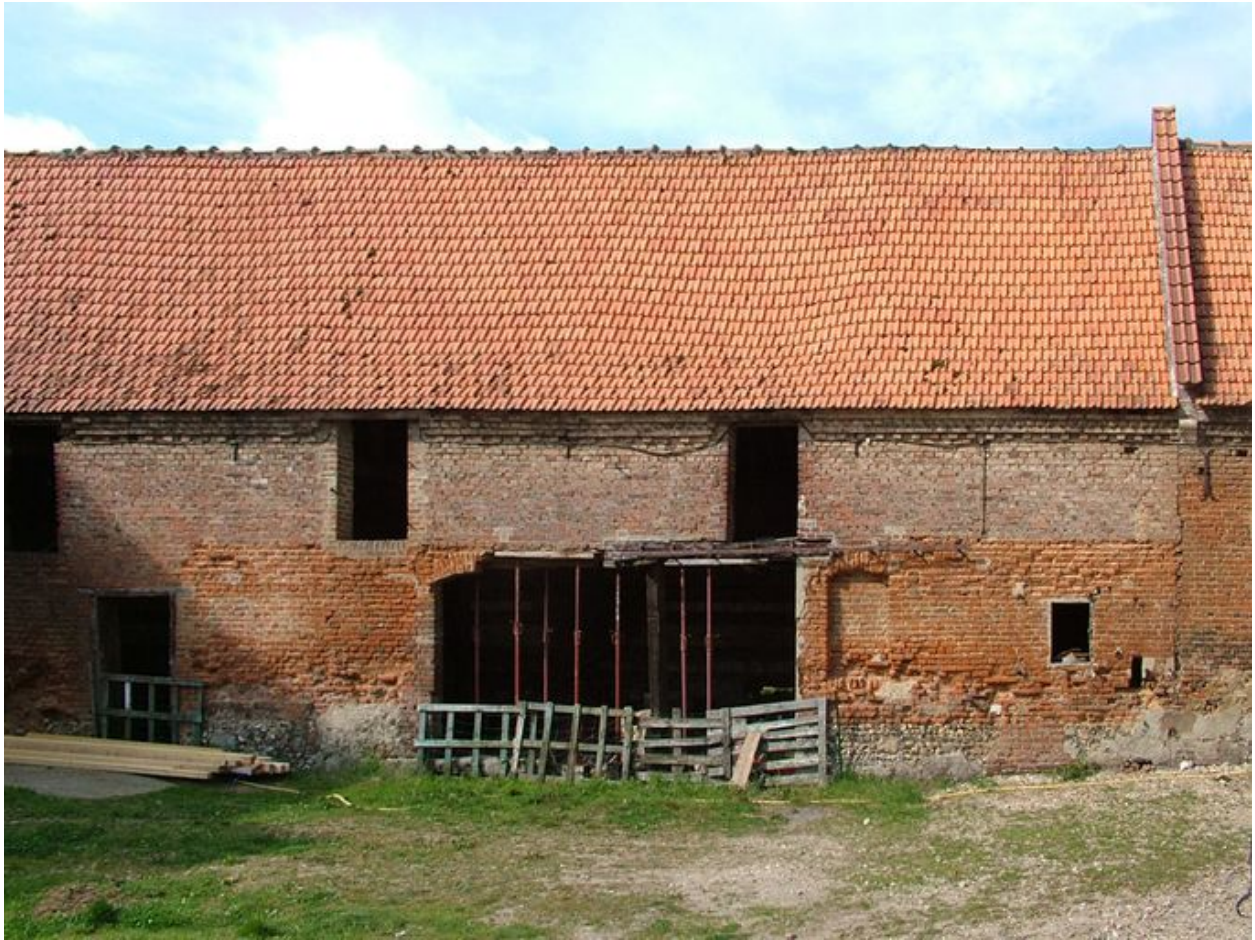
Vue de la grange bordant la cour à l'ouest.

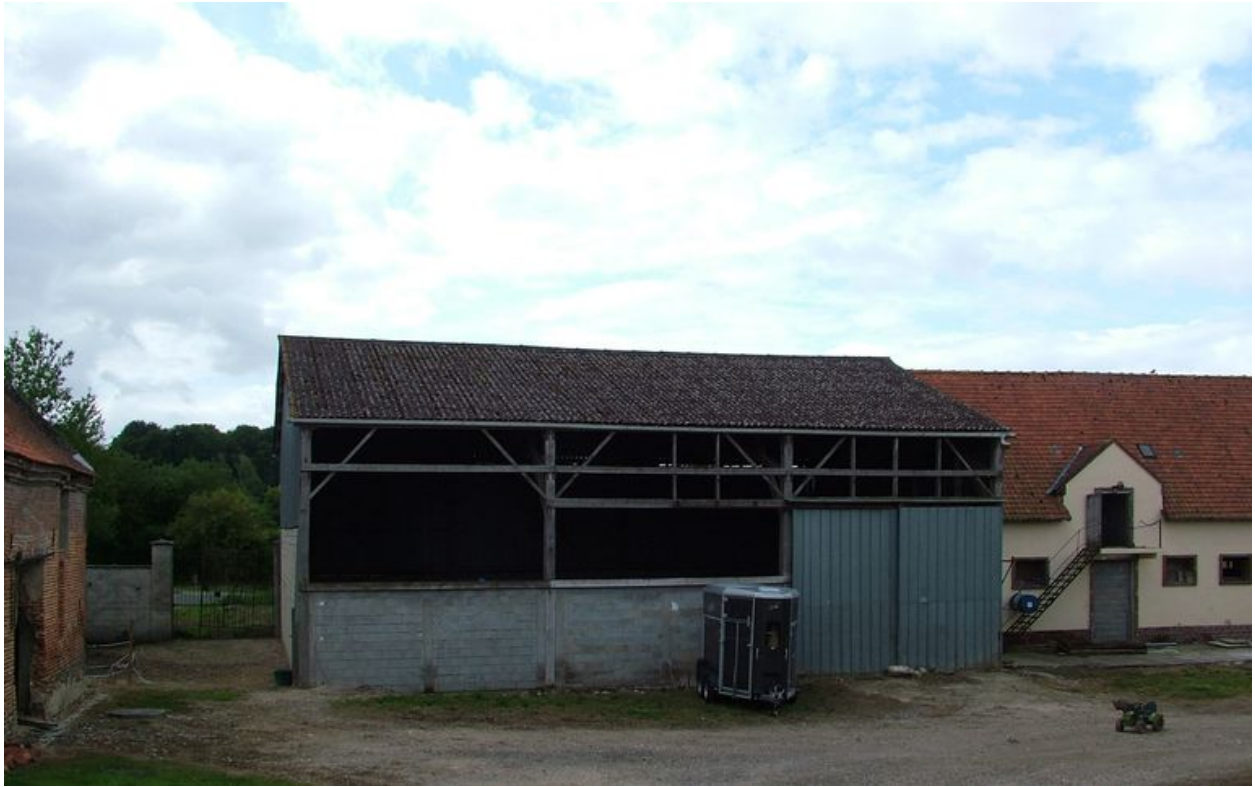
Vue de la grange et de l'écurie modernes sur la cour.

L'exploitation a appartenu à la fin du 19^e siècle à Benjamin Charles Dejean, propriétaire à Paris, puis en 1922 à Léon Lollieux, cultivateur à Pernois, qui la vend en 1925 à Marie Joseph Henri de Francqueville d'Abancourt, propriétaire à la Chaussée-Tirancourt, dont les descendants sont toujours propriétaires. L'écurie de fond de cour a été construite (ou reconstruite) durant l'entre-deux-guerres, tandis que l'explosion d'un missile V1 à proximité de la ferme durant l'été 1944, qui a également détruit une maison de garde-barrière, a provoqué la destruction du portail sud-est et probablement du colombier. Une grange en parpaings a été construite en fond de cour dans les années 1980 ou 1990.
