Hauts-de-France, Oise  
Choqueuse-les-Bénards  
3 rue Babeur

## Ferme

Numéro de dossier : IA60003167

Cadre de l'étude : inventaire topographique Communauté de communes Oise Picarde

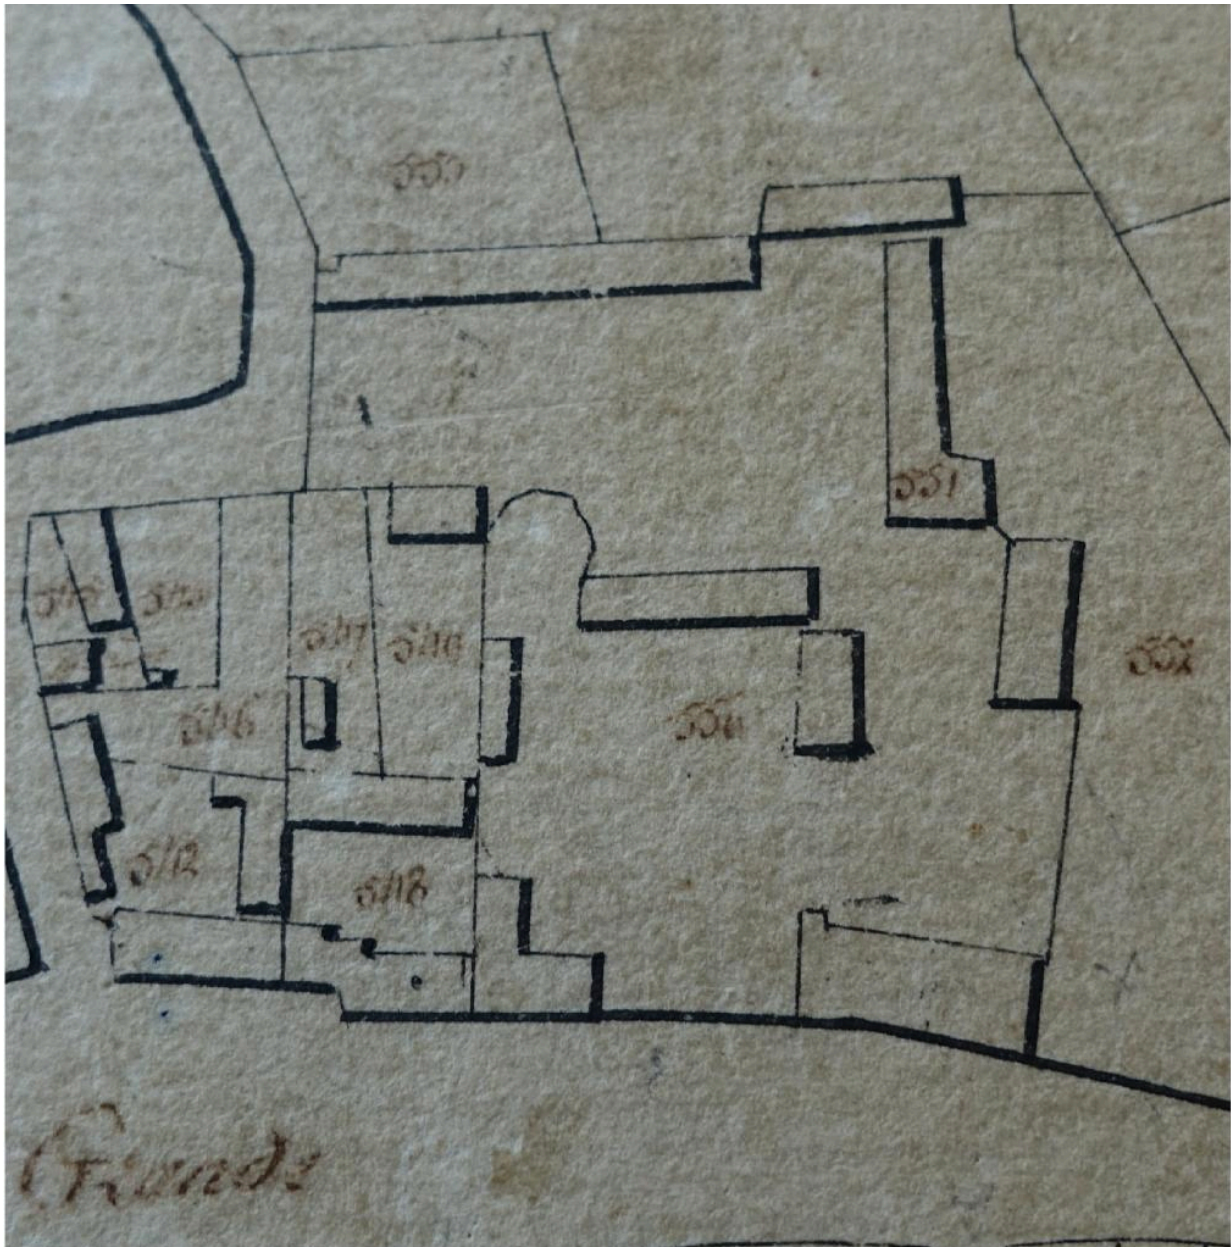
IVR22\_20216005080NUCA

La ferme. Choqueuse-les-Bénards. Extrait du cadastre napoléonien, section A, feuille unique, 1833 (AD Oise ; EDT 344/1 G 1).

Le logis à étages, situé à droite en entrant dans la cour depuis la rue Babeur (visible sur le cadastre de 1833), aurait été construit avec des matériaux issus de la démolition du château de Catheux en 1828 (témoignage oral). Sur le cadastre, il n'est toutefois pas dans la même parcelle que la ferme et n'est intégré à cette dernière qu'après 1960. Le cadastre de 1833 révèle également l'existence de deux bâtiments implantés en équerre au milieu de la cour. Ils ont complètement disparus aujourd'hui.

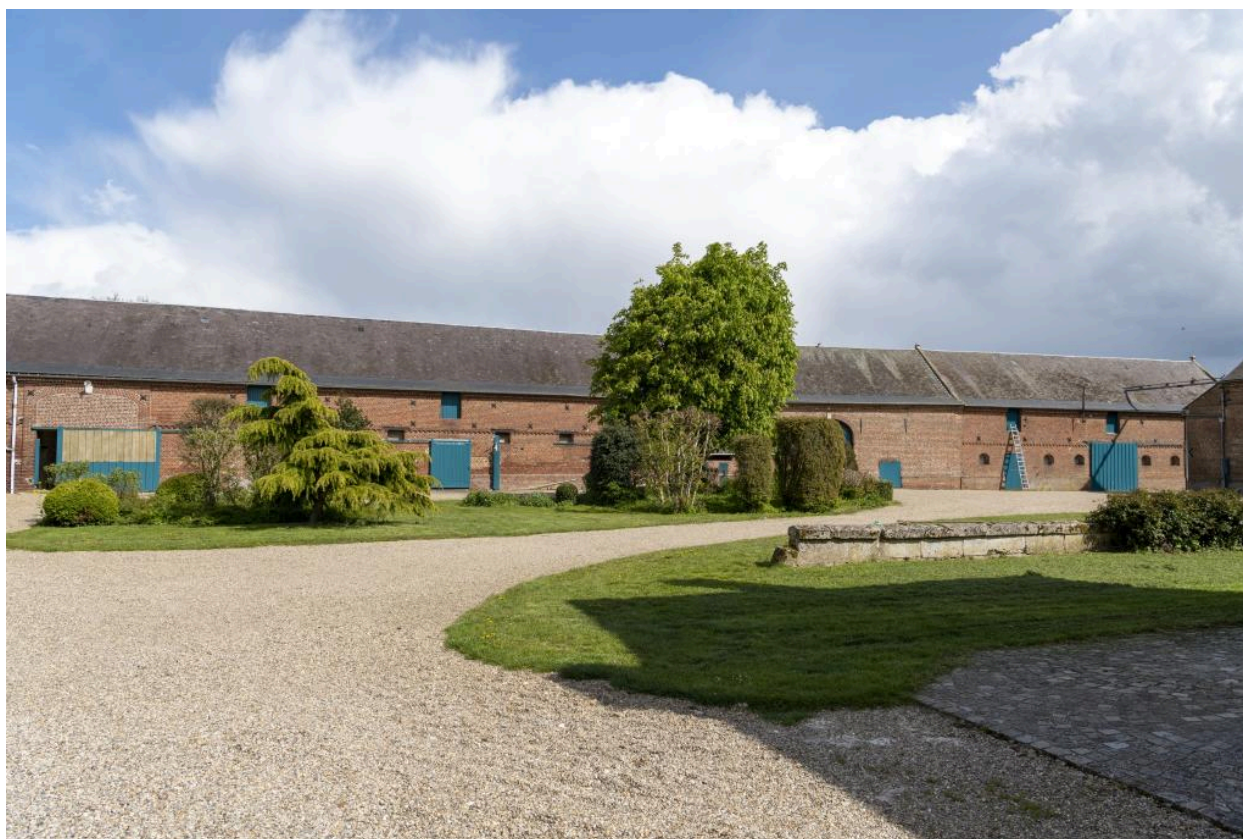
IVR32\_20216000444NUCA

Cour de la ferme vue depuis l'ouest.

Les bâtiments de la ferme sont distribués autour d'une cour fermée. Deux entrées permettent d'y accéder: la première au sud, s'ouvre sur la Grande Rue; la seconde à l'ouest, par la rue Babeur, est dotée d'un portail comportant deux piliers en pierre. Au nord, une parcelle comprenant le potager et un verger est ceinturée d'un épais mur de clôture en brique.

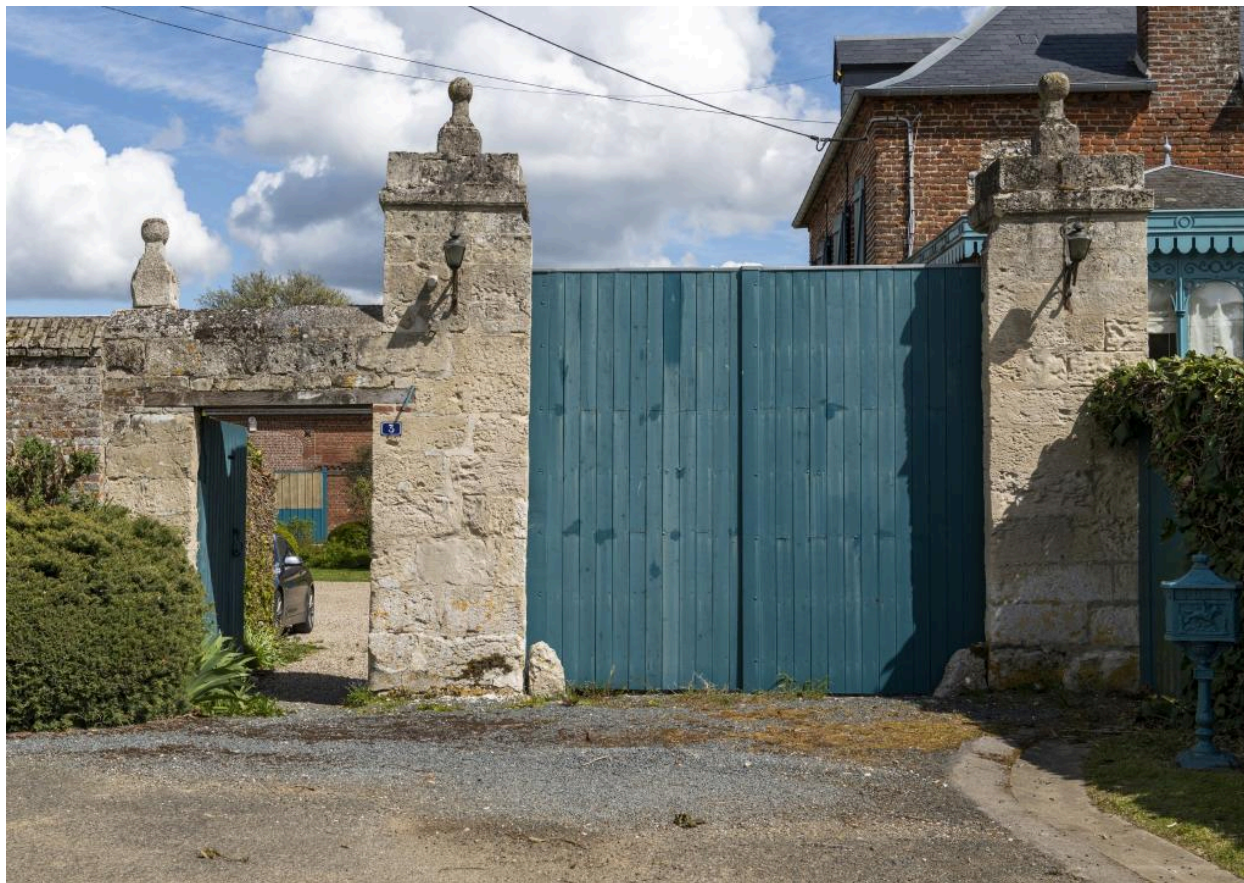
IVR32\_20216000429NUCA

Portail d'entrée avec porte piétonne, vue depuis l'ouest.

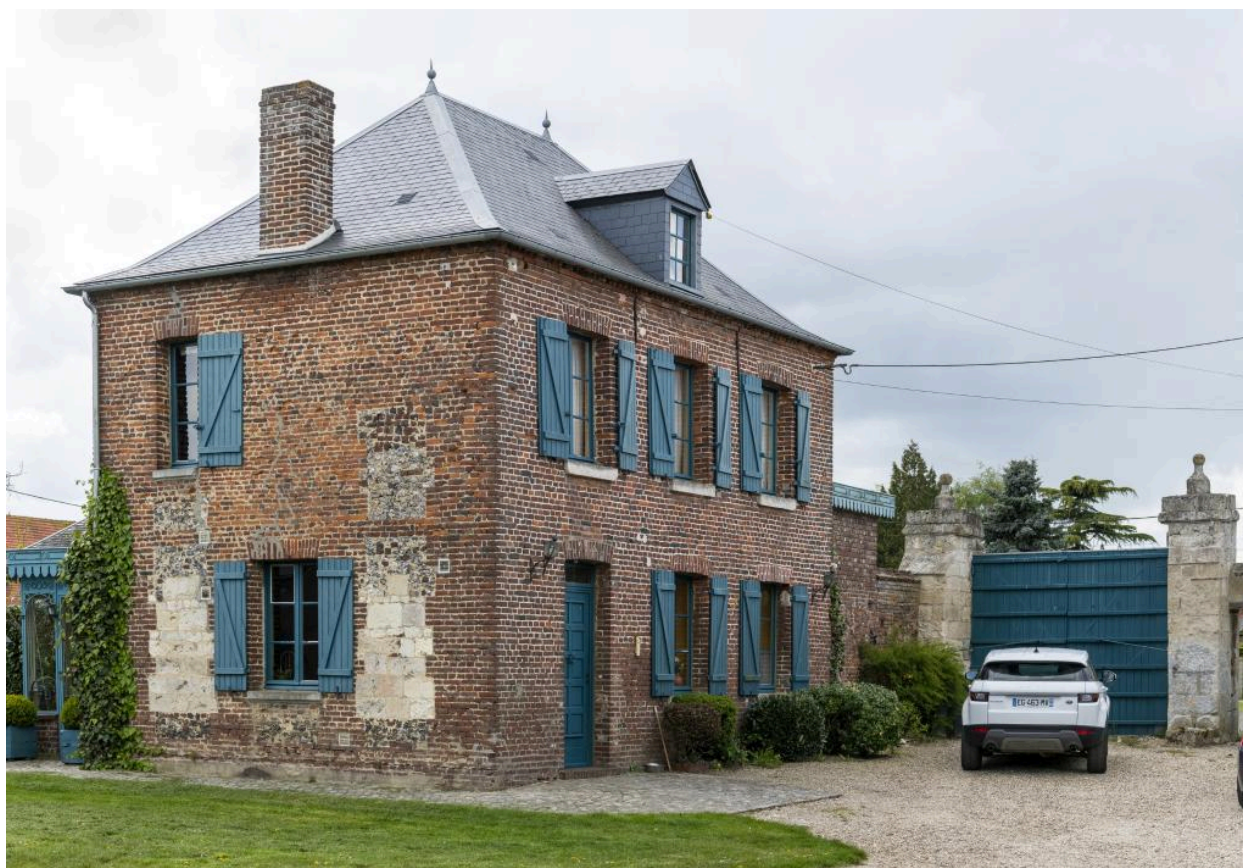
IVR32\_20216000445NUCA

Logis de la ferme, première moitié 19e siècle (?), vue depuis le nord-est.

En entrant par le portail de la rue Babeur, le logis à étages se trouve à droite. Ses murs sont maçonnés en brique avec des sections de moellons de silex et de pierres de taille en calcaire. Son toit en pavillon est couvert d'ardoise. À l'est, proche du logis se trouvent encore une partie des murs de l'ancienne mare qui lui était accolée. Les porcheries et l'ancien pressoir, en pan de bois et torchis, sont implantés en équerre au sud-ouest de la parcelle. Leurs toits à longs pans ont leurs pignons couverts. Dans leur prolongement, une grange en brique alignée sur la Grande Rue a ses pignons découverts. Le côté est de la cour est fermé par la bergerie et son fenil, une seconde grange contre laquelle sont adossés les clapiers à lapins, et les étables, surmontées d'un fenil. Leurs toits à longs pans ont leurs pignons découverts. Enfin, le côté nord comprend, d'est en ouest, des ateliers, les écuries et un dernier logis. Tous ces bâtiments sont en brique et leurs pignons couverts. L'ardoise couvre l'ensemble des toits de la ferme.

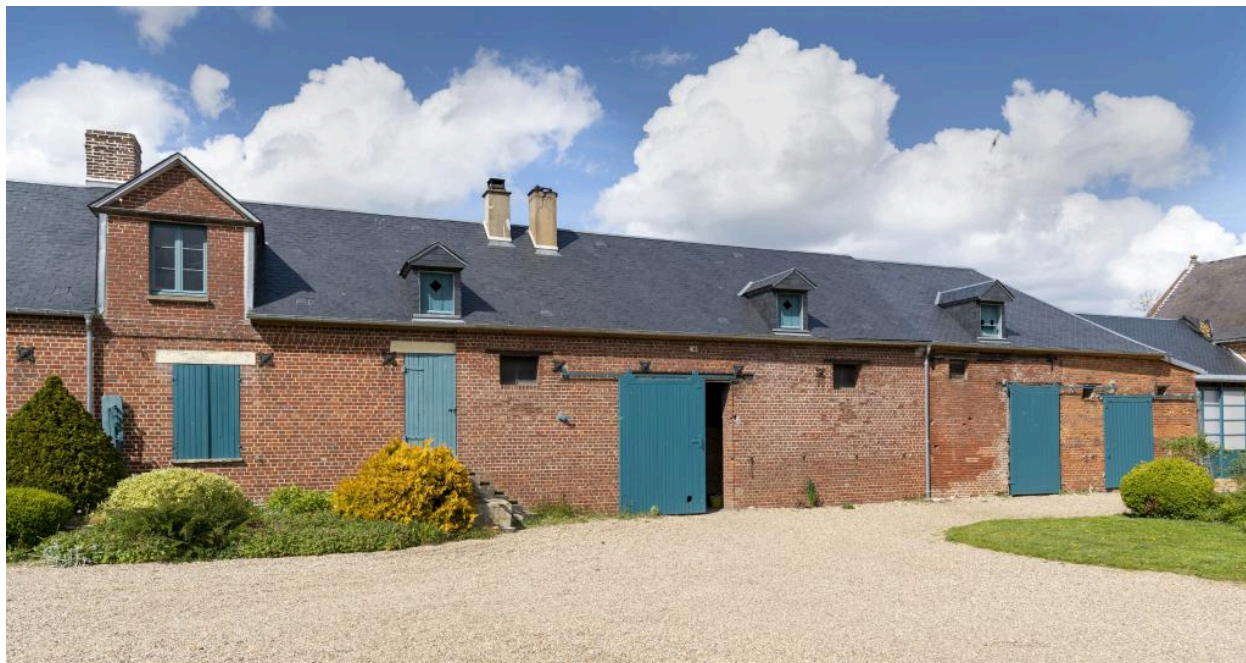
IVR32\_20216000437NUCA

Anciens ateliers agricoles et écuries, vers 1907, vue depuis le sud.

En 1907 (date portée dans les étables d'après un témoignage oral), la majeure partie des bâtiments de la ferme est reconstruite. Ils sont toujours en place aujourd'hui: étables, ateliers, écurie et logis (reconstruit sur les fondations d'anciens bâtiments) qui forment une équerre au nord de la parcelle ainsi que la grange alignée sur la Grande Rue.

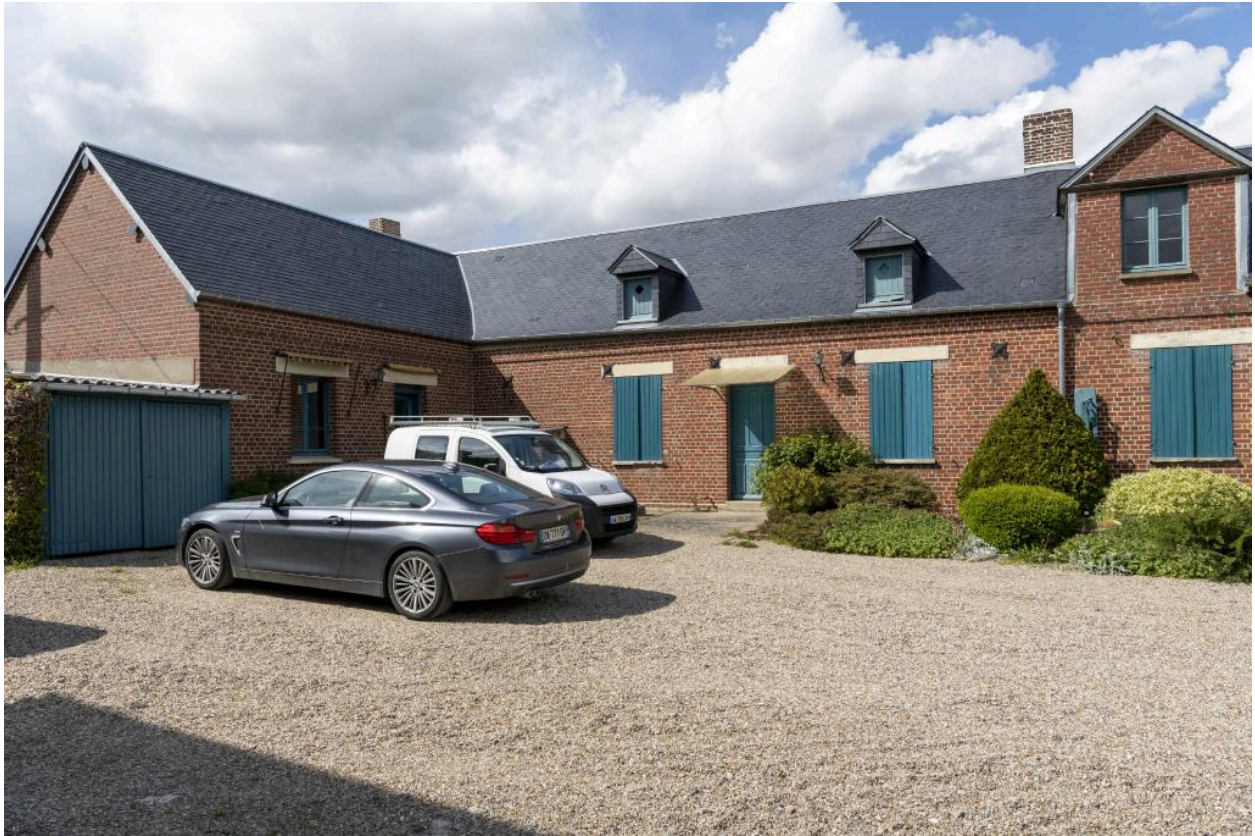
IVR32\_20216000441NUCA

Ancien logis (des ouvriers?), vers 1907 pour la partie à droite et années 70 pour la partie en retour d'équerre, vue depuis le sud.

Une mare aujourd'hui bouchée se trouvait contre la façade est du logis le plus ancien. La partie du logement alignée sur la rue Babeur est une extension des années 1950 (elle est visible sur le cadastre de 1960). Elle aurait été reprise dans les années 1970 (témoignage oral).

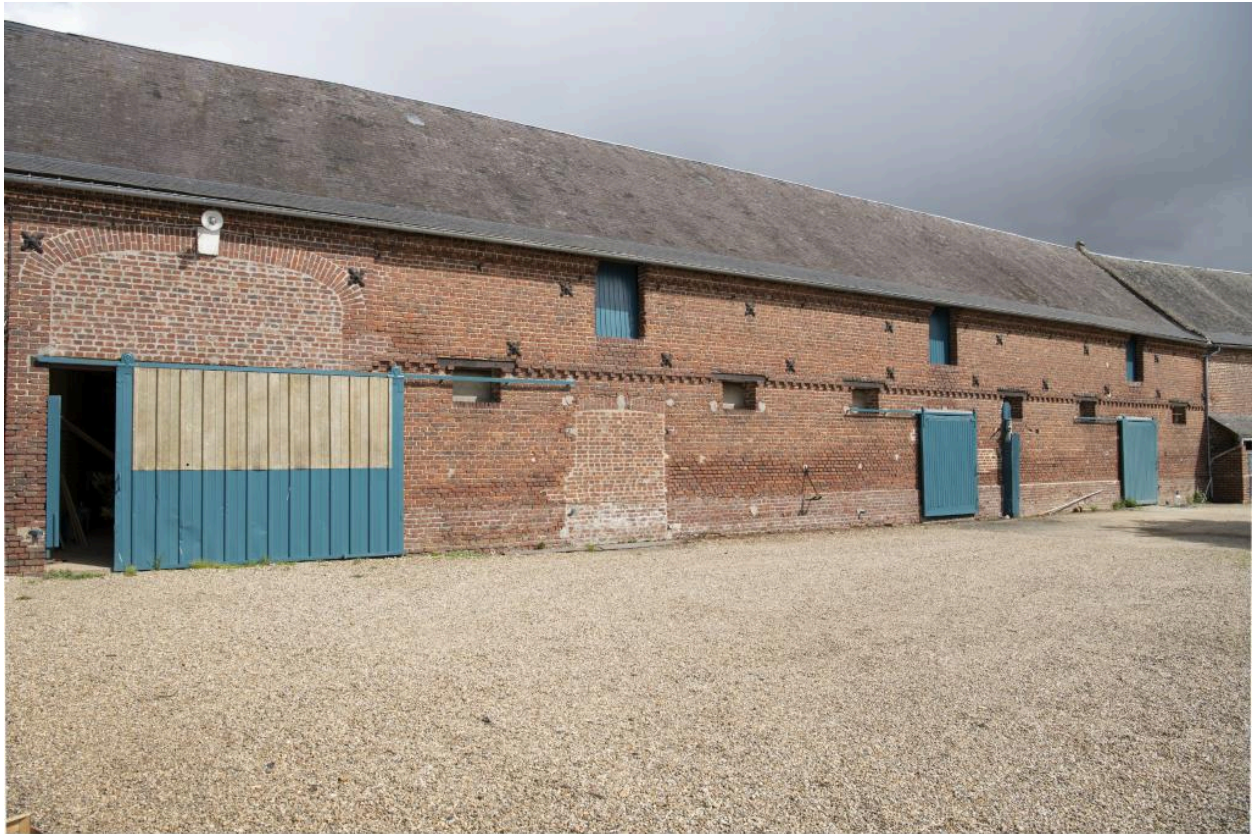
IVR32\_20216000430NUCA

Anciennes étables, vers 1907.

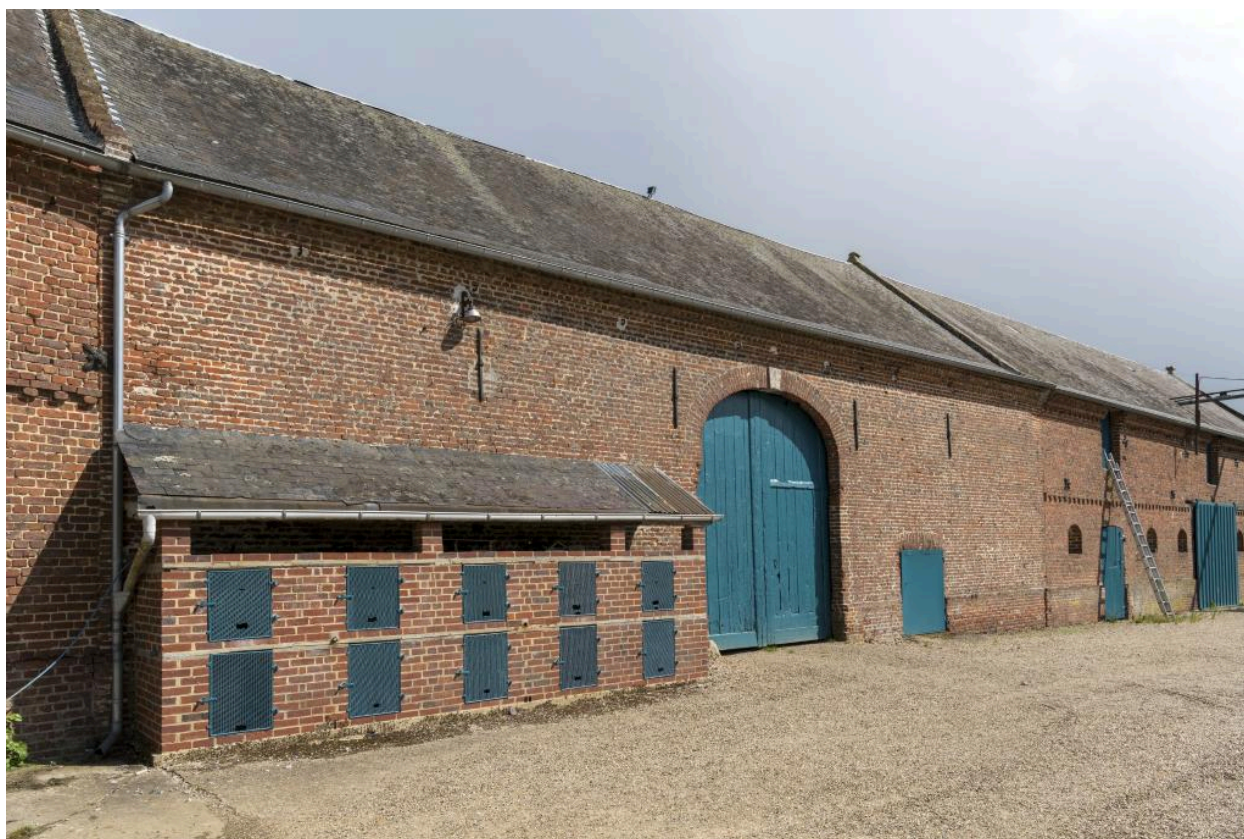
IVR32\_20216000432NUCA

Grange et clapiers, 2e moitié 19e siècle, vue depuis le nord-ouest.

Dans la 2e moitié du 19e siècle, les Babeur entreprennent d'importants travaux. Ils font notamment reconstruire la bergerie ainsi que la grange perpendiculaire à la rue. Il est possible que les bâtiments installés en milieu de parcelle aient été démontés à cette occasion pour laisser place au tas de fumier. La ferme se développe à cette période: en 1861, 8 domestiques habitent sur place. Enfin, un vaste verger clos dont les murs sont toujours en place, accueillait de nombreuses espèces de pommiers et poiriers issus variétés rares et contribuait à la richesse de la famille.

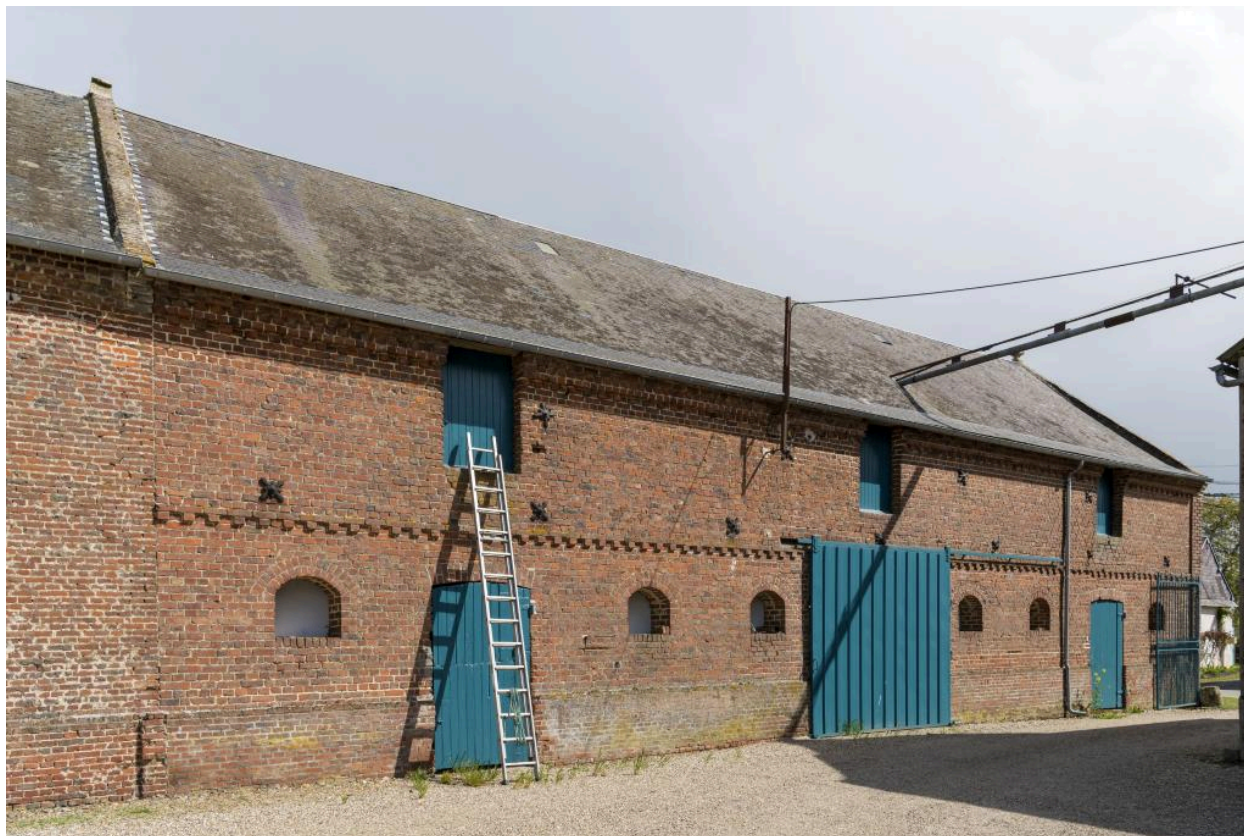
IVR32\_20216000433NUCA

Ancienne bergerie, 2e moitié 19e siècle, vue depuis le nord-ouest.

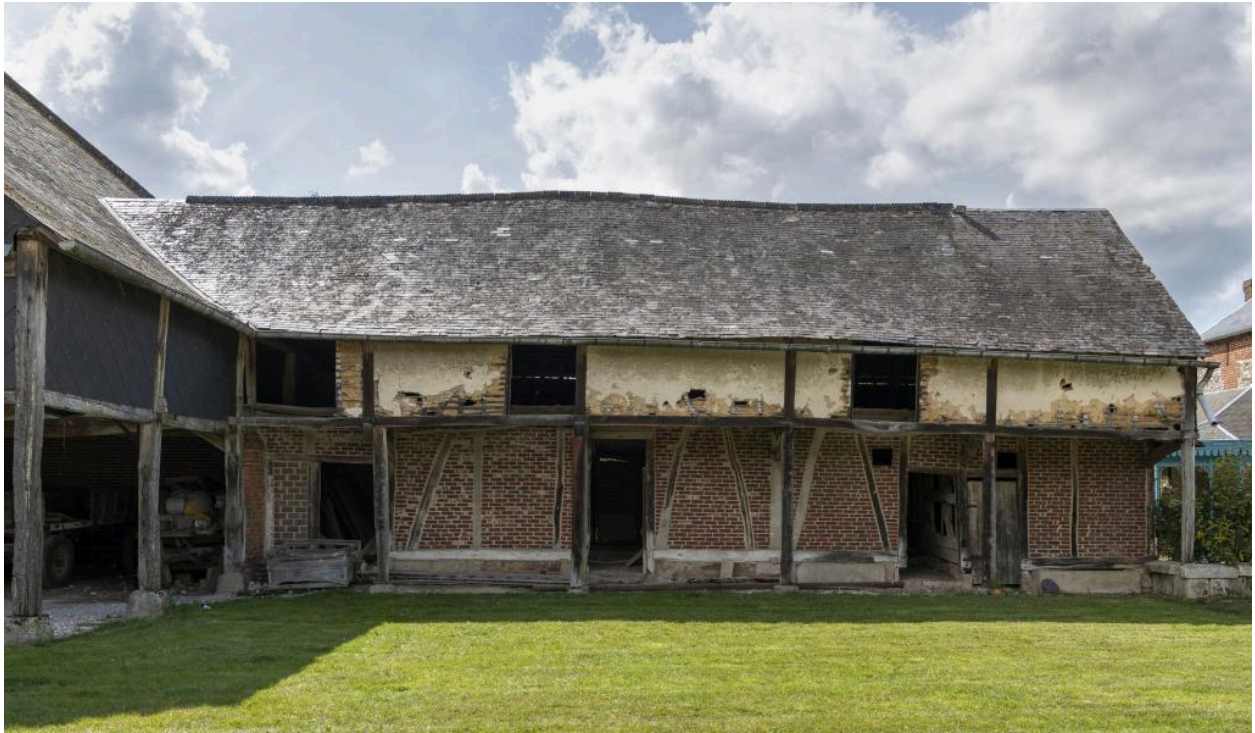
IVR32\_20216000436NUCA

Ancien pressoir (à gauche) et porcheries, vue depuis l'est.
