Hauts-de-France, Nord  
Radinghem-en-Weppes  
rue des Cosses

## **Infirmierie casematée 115**

Numéro de dossier : IA59004944

Cadre de l'étude : enquête thématique régionale Les ouvrages fortifiés de la Première Guerre mondiale

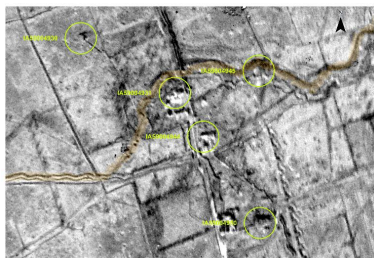
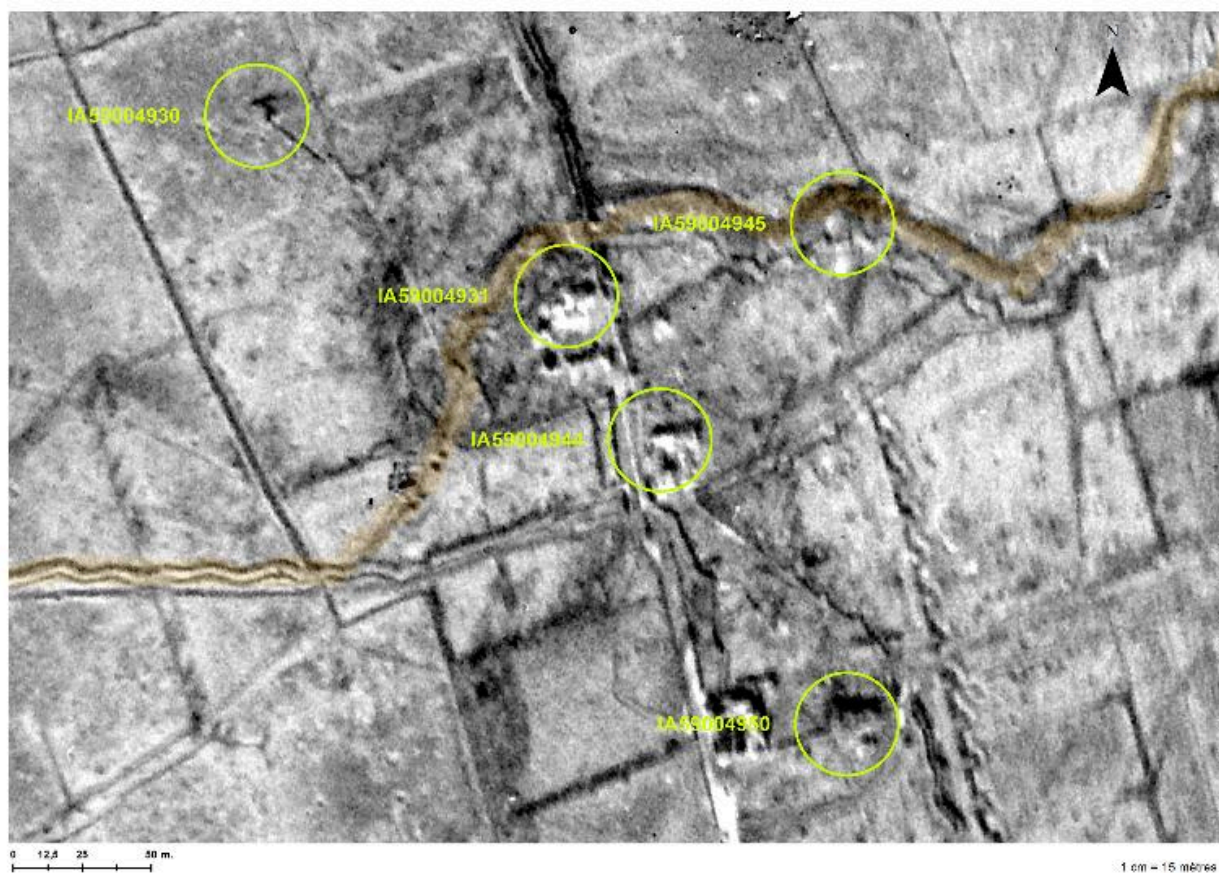
Position (au centre) et environnement de l'édifice sur une photographie aérienne britannique du 03/03/1918. En orange à été matérialisée la seconde ligne de la première position allemande.  
Phot. Jean-Marc Ramette  
IVR32\_20175900895NUCA

Position (au centre) et environnement de l'édifice sur une photographie aérienne britannique du 03/03/1918. En orange à été matérialisée la seconde ligne de la première position allemande.

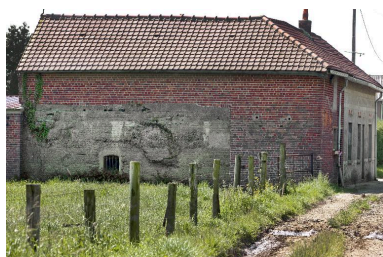
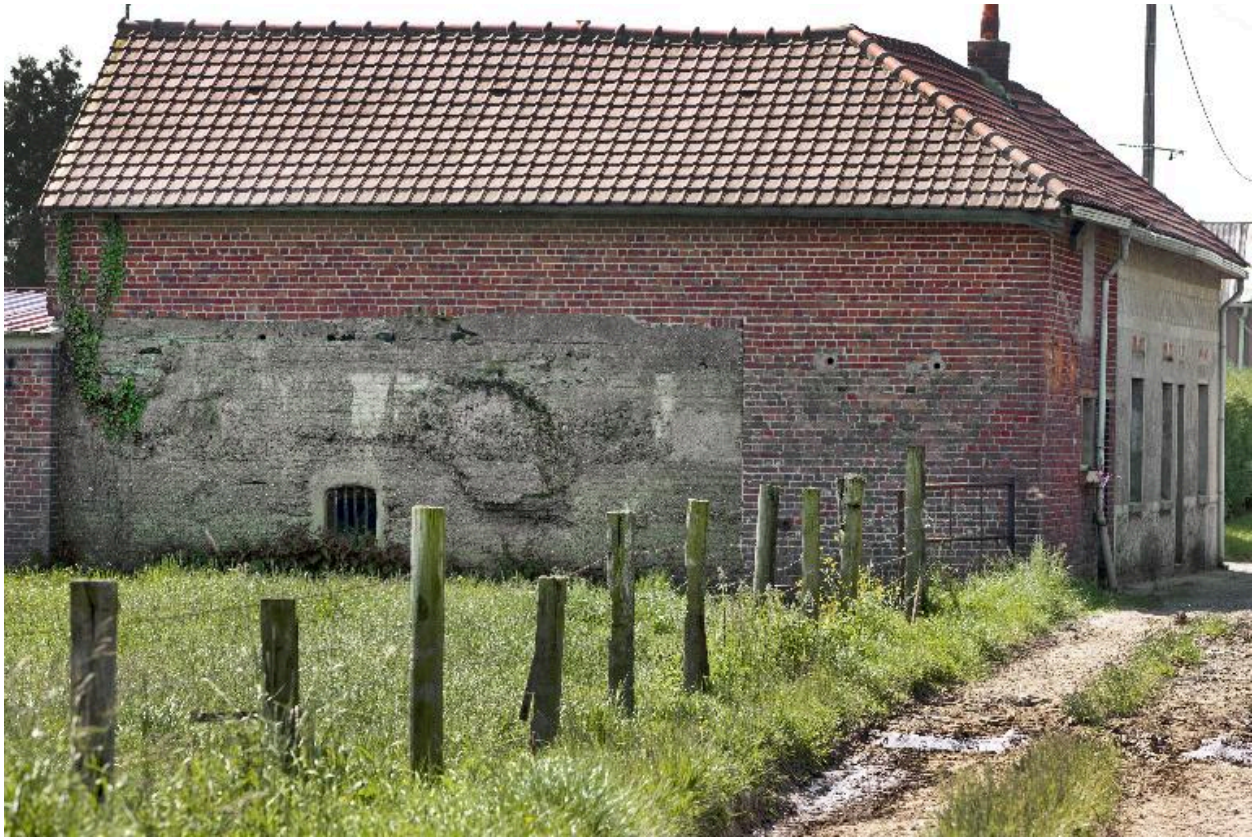
Cette casemate a été construite, parallèlement au front, dans un corps de ferme dont elle partage les murs nord et sud. Elle a été réalisée à partir de tôle ondulée cintrée recouverte de couche de béton ferrailé. selon les propriétaires, un fer en I, sous le faîtage, portait jadis, un chariot porte-palan.

Elévation nord de l'édifice intégré dans un corps de ferme  
Phot. Jean-Marc Ramette  
IVR31\_20145905495NUCA

Elévation nord de l'édifice intégré dans un corps de ferme

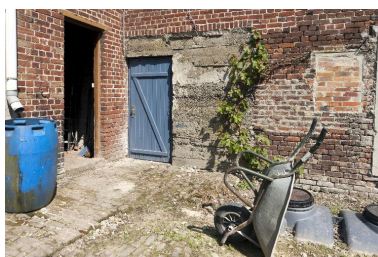
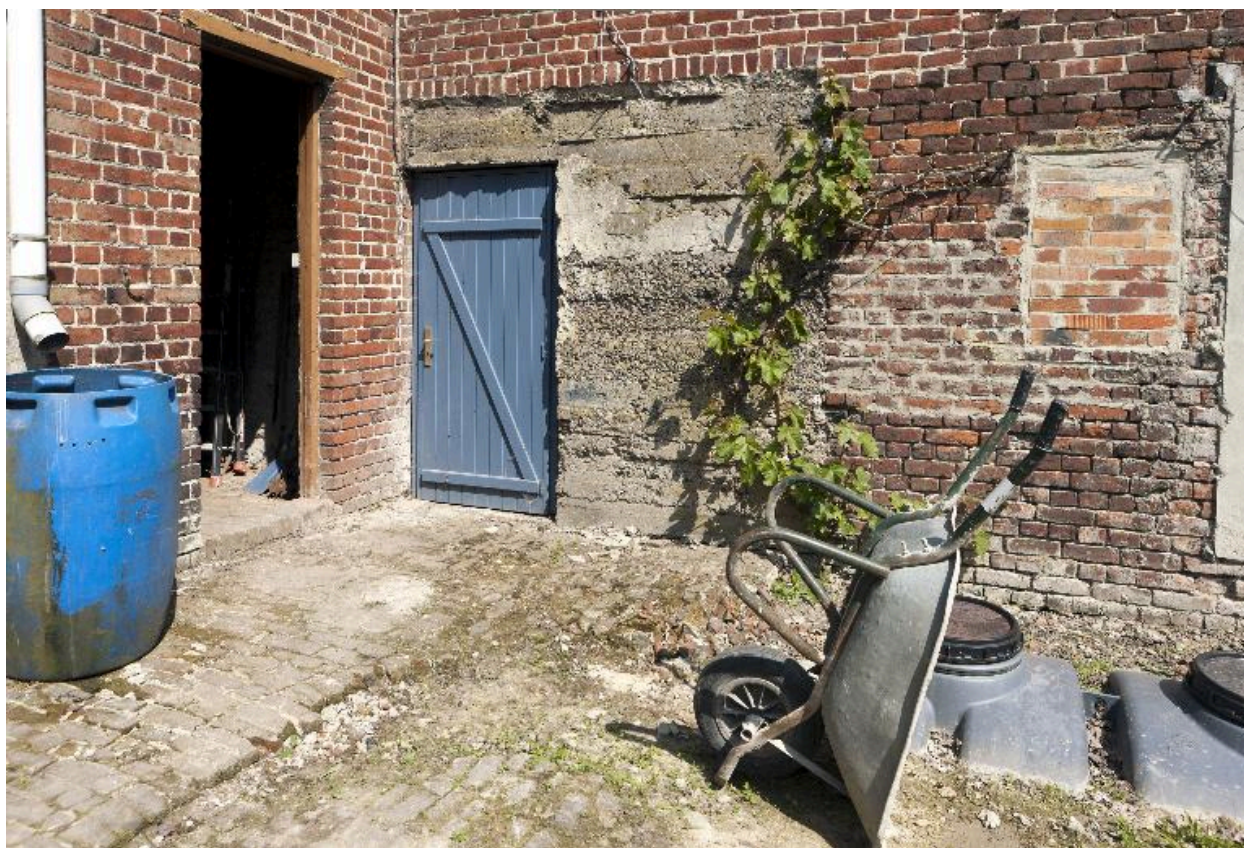
Entrée de la casemate sur la cour de la ferme, vers le nord.  
Phot. Jean-Marc Ramette  
IVR31\_20145905491NUCA

Entrée de la casemate sur la cour de la ferme, vers le nord.

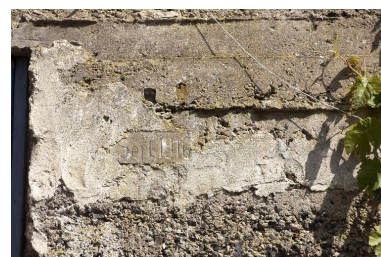
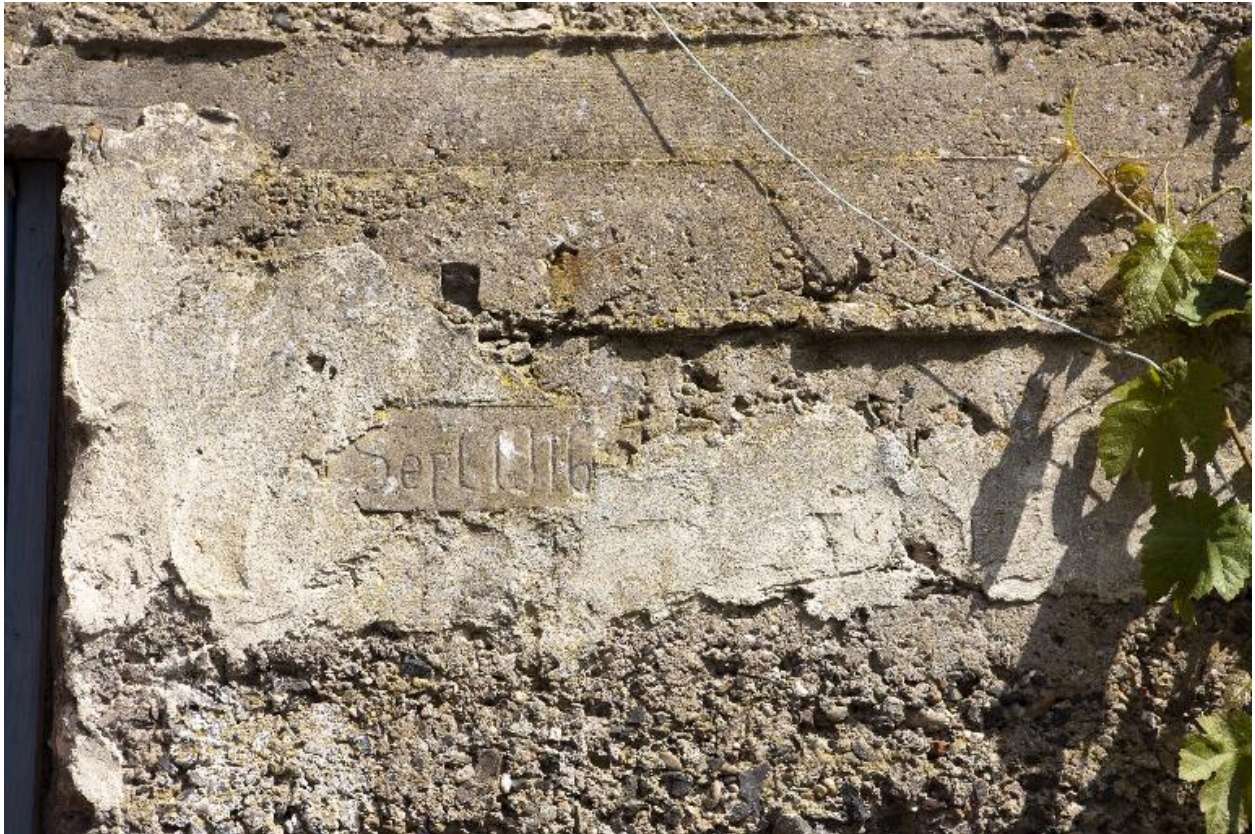
Dates : 1916 (porte la date)

Date portée à droite de l'entrée de la casemate  
Phot. Jean-Marc Ramette  
IVR31\_20145905492NUCA

Date portée à droite de l'entrée de la casemate

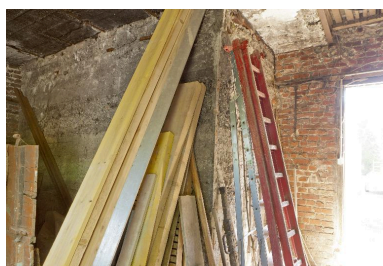
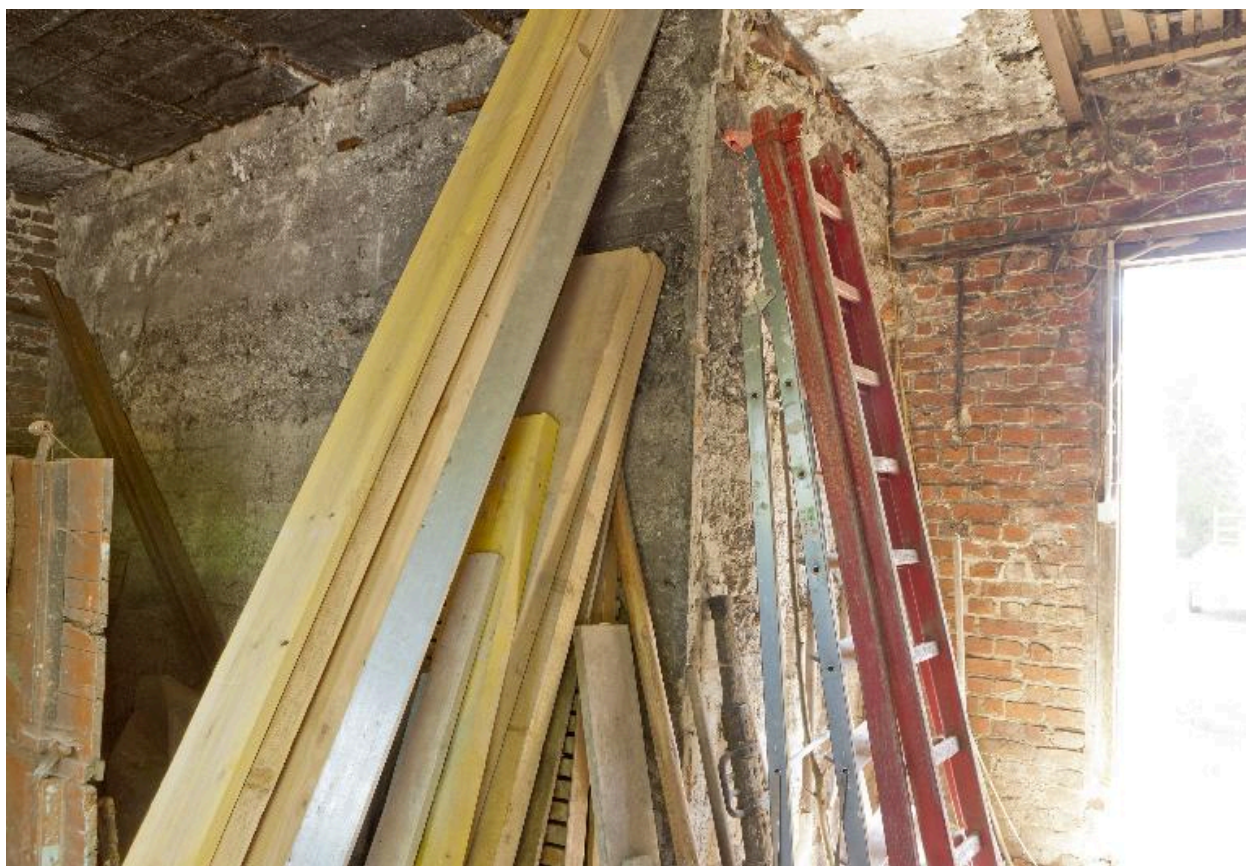
Mur extérieur de la casemate pris dans un corps de ferme  
Phot. Jean-Marc Ramette  
IVR31\_20145905493NUCA

Mur extérieur de la casemate pris dans un corps de ferme

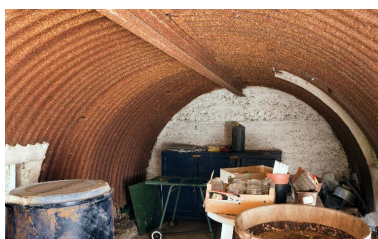
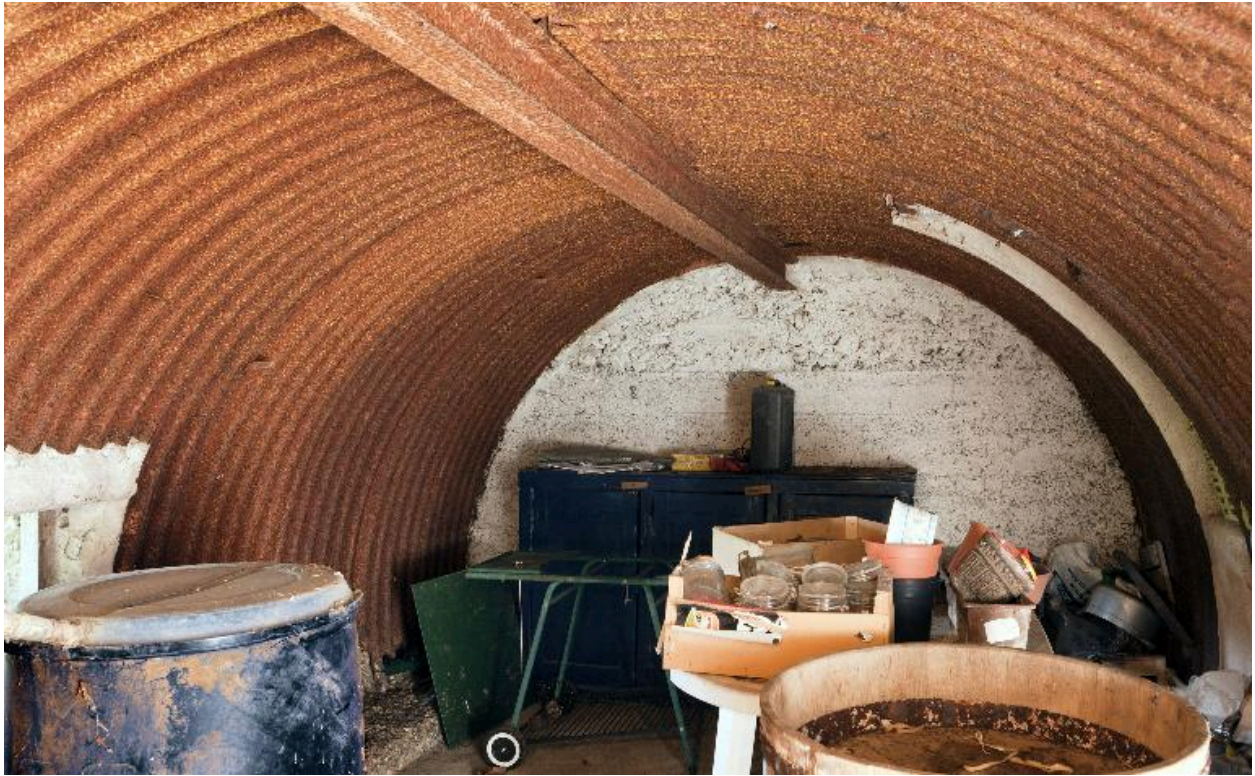
Vue intérieure de la casemate  
Phot. Jean-Marc Ramette  
IVR31\_20145905494NUCA

Vue intérieure de la casemate
