Hauts-de-France, Aisne
Soissons
Cathédrale Saint-Gervais-Saint-Protais, place Cardinal-Binet

Verrière figurée (verrière légendaire) : scènes de l'histoire d'Adam et d'Ève (baie 102)

Numéro de dossier : IM02005334
Date de l'enquête initiale : 2004
Date(s) de rédaction : 2012
Cadre de l'étude : mobilier et objets religieux la cathédrale de Soissons
Degré d'étude : étudié
Référence du dossier Monument Historique : PA00115941

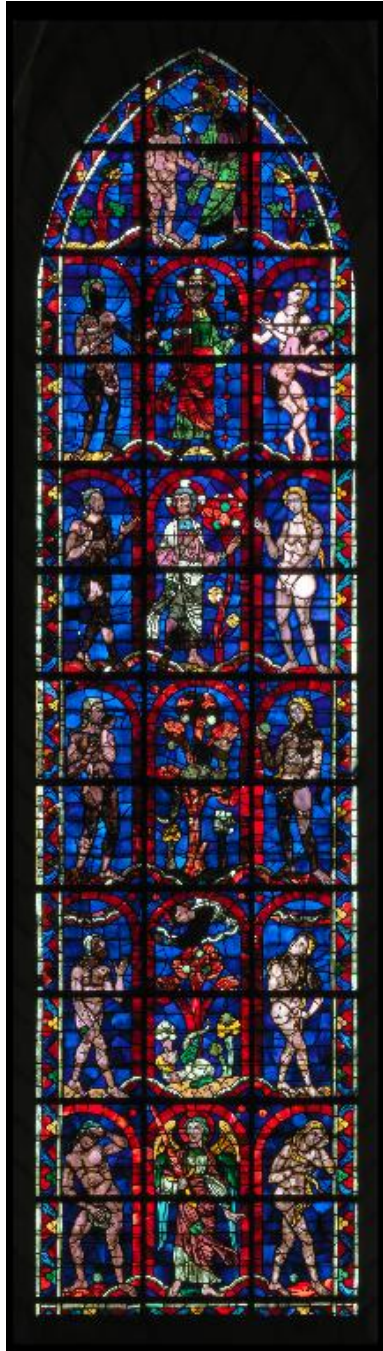
Vue générale de la verrière.
Phot. Thierry Lefébure
IVR22_20130200003NUC2AQ

La verrière prend place dans une baie libre en forme de grande lancette, qui s'achève en arc brisé à sa partie supérieure. Elle est composée de treize registres superposés de trois panneaux (bordure inférieure comprise), accueillant une composition de six scènes superposées. Elle est formée d'un assemblage de pièces de "verre antique" rehaussées de grisaille. Comme souvent, le verre rouge, qui est un verre doublé, présente par endroits un aspect hétérogène. Le verre blanc y est peu utilisé.

Chaque scène est composée comme un triptyque, à l'aide de trois éléments juxtaposés, disposés sous des arcs en plein cintre. L'acteur principal de l'épisode, qu'il s'agisse de Dieu, de l'arbre, du Tentateur ou d'un ange, occupe toujours la partie centrale. À une exception près, Adam et Ève sont placés sur les côtés de la scène : Adam à gauche et Ève à droite. Un même poncif semble avoir servi de point de départ pour plusieurs représentations d'Adam et plusieurs d'Ève.

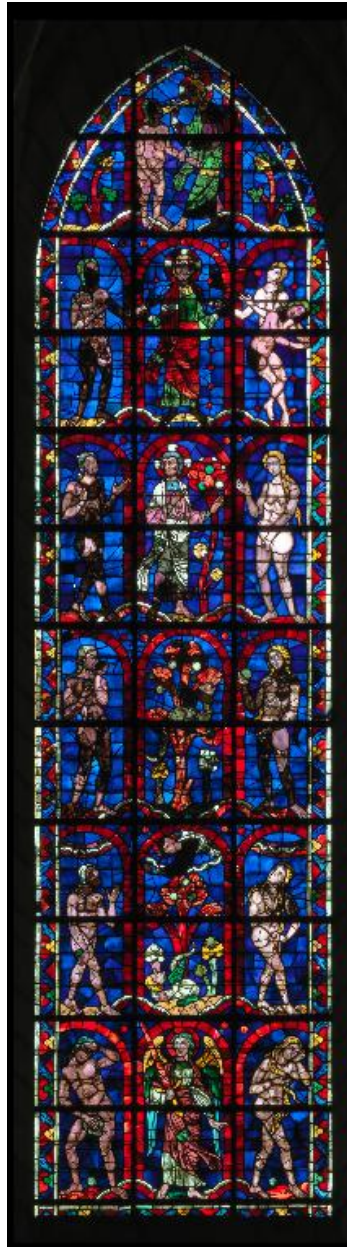
IVR22_20130200003NUC2AQ

Vue générale de la verrière.
