Hauts-de-France, Aisne  
Villers-Cotterêts  
Église paroissiale Saint-Nicolas, rue de l' Hôtel-de-ville

## Ensemble de deux verrières décoratives (baies 1 et 2)

Numéro de dossier : IM02000750

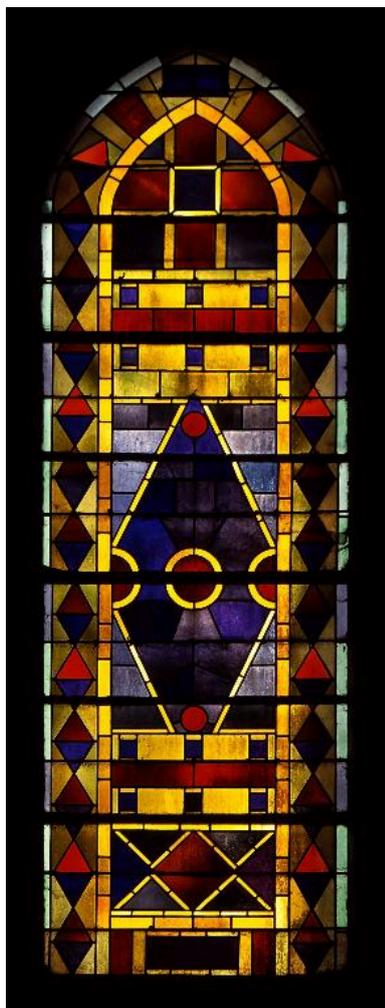
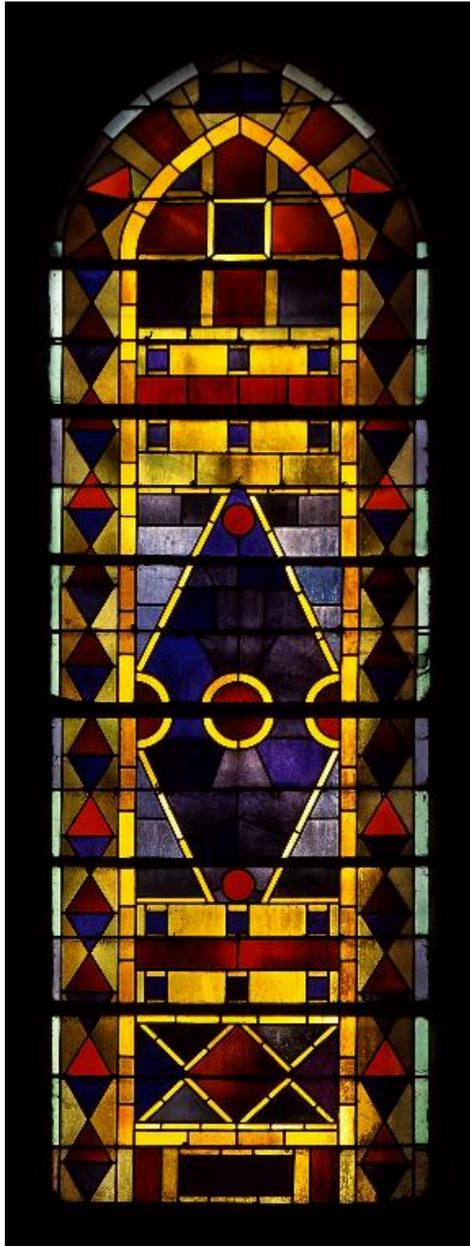
La verrière de la baie 1 est ornée d'un losange, d'une croix et d'une étoile, qui se détachent sur un fond de rectangles, de carrés et de cercles. Le décor de la verrière de la baie 2 repose principalement sur un grand losange vertical et une croix.

Seule la baie 2, qui donne sur la rue, est protégée par un grillage. Quelques verres sont fendus.

Vue générale de la  
verrière de la baie 2.  
Phot. Thierry Lefébure  
IVR22\_20020200429VA

Vue générale de la verrière de la baie 2.
