Hauts-de-France, Somme
Fréchencourt
8 rue Haute

Ferme

Numéro de dossier : IA80000121
Date de l'enquête initiale : 1997
Date(s) de rédaction : 1997
Cadre de l'étude : inventaire topographique canton de Villers-Bocage
Degré d'étude : étudié

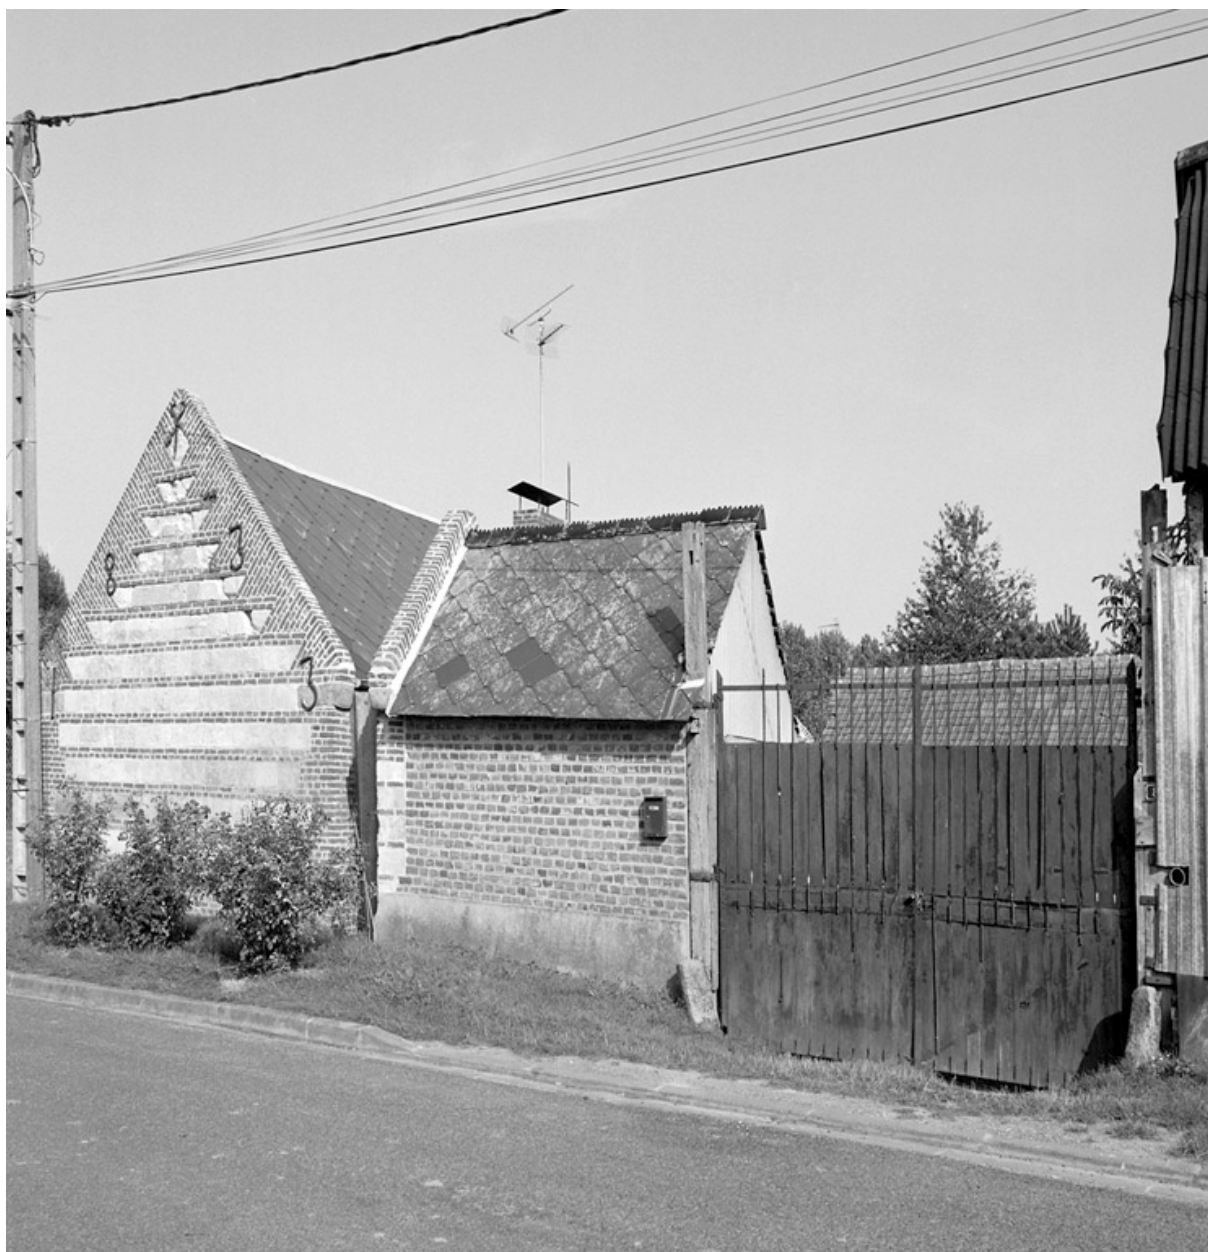
IVR22_19978000686X

Vue d'ensemble, sur rue.

Les bâtiments de la ferme composent une cour fermée, dont l'entrée est marquée par un portail et deux bornes en grès. Le côté nord de cette cour est occupé par le logis, prolongé à l'est par une petite étable en briques. Les trois autres côtés sont bordés de dépendances agricoles : une rangée d'étables à l'est, et deux granges, au sud et à l'ouest. Une grande variété de matériaux est mise en oeuvre dans ces bâtiments, avec une prédominance du torchis, très représenté sur l'ensemble de la commune. Le logis est en effet construit en torchis pour les murs gouttereaux et en brique et pierre pour le pignon ouest (la partie orientale étant occupée par l'étable en briques déjà notée). Contre le logis au sud, se trouve une petite remise dont le pignon nord est en brique et pierre, tandis que son mur gouttereau est en brique. Les deux granges bordant la cour à l'ouest et au sud sont en torchis. A l'est, l'étable a un mur gouttereau en briques sur solin de grès, alors que le pignon nord est en torchis. L'ensemble des bâtiments est couvert en matériau moderne, sauf l'étable fermant la cour du côté oriental, couverte en tuiles. Tous les toits sont à longs pans. Les pignons sont découverts dans le logis et la remise au sud, et couverts dans les granges et l'étable.
