Hauts-de-France, Somme
Pendé
69 rue du Petit-Pendé

Ancienne ferme

Numéro de dossier : IA80007644
Date de l'enquête initiale : 2005
Date(s) de rédaction : 2005
Cadre de l'étude : inventaire préliminaire arrière-pays maritime picard
Degré d'étude : étudié

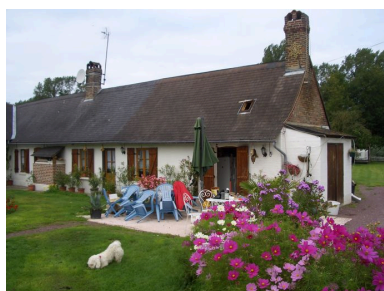
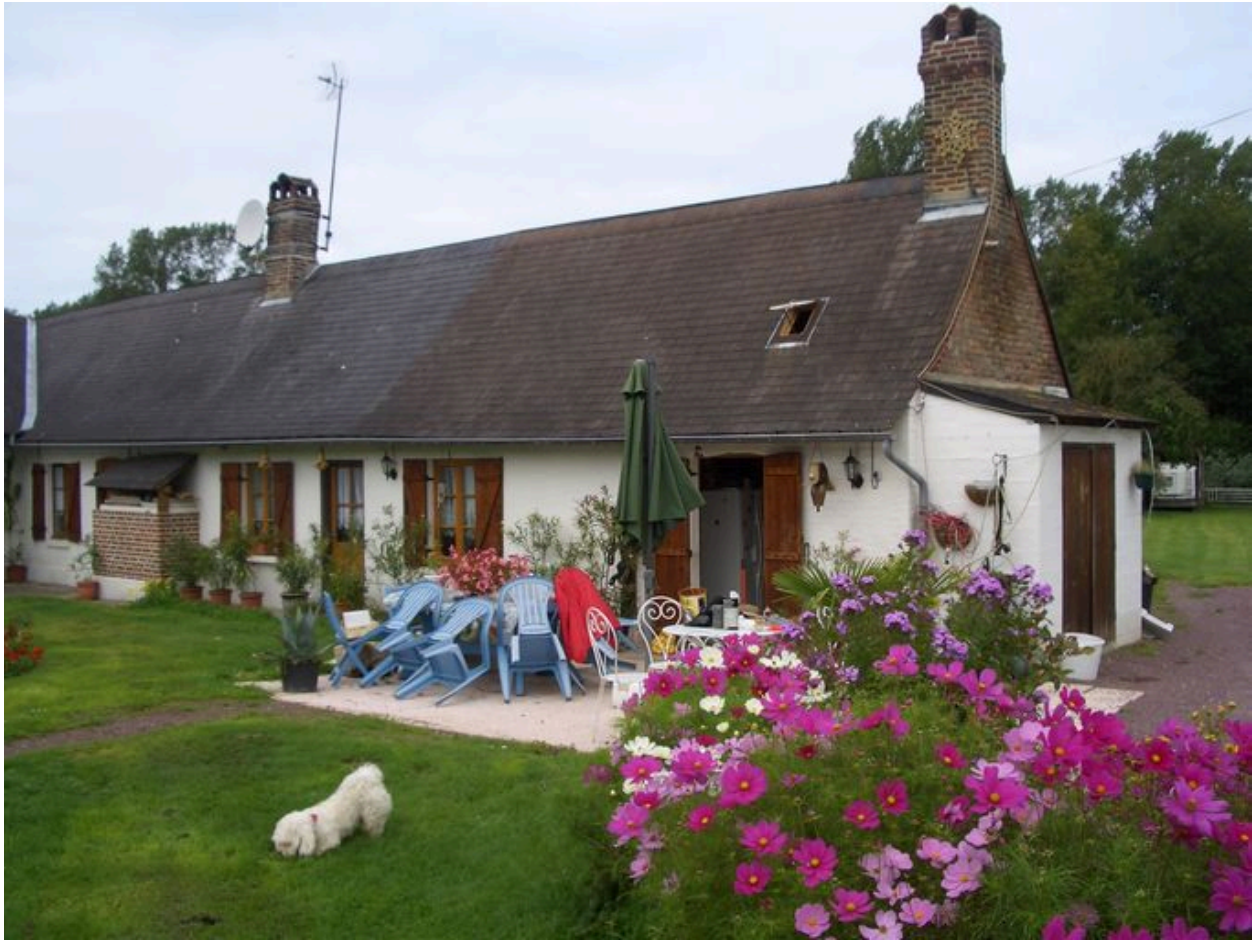
Les bâtiments de cet ensemble agricole sont distribués autour des trois côtés d'une cour. Le logis est situé au fond de la cour. Le logis primitif, en torchis et pans de bois, a été complété aux deux extrémités d'une travée en briques à l'est et de deux travées à l'ouest. La façade principale, orientée plein sud, accueille le four à pain. Le grenier est accessible en façade par un escalier de meunier, caché derrière une porte (juste à gauche du four et à droite de la porte condamnée de l'ancienne écurie). Le toit à longs pans en ardoise dispose d'un coyau à la base. Les pièces du logis sont ainsi distribuées, d'est en ouest : la cuisine, la salle commune, la salle d'apparat, les deux chambres dans la largeur et l'écurie. Le sol est recouvert de brique. La cheminée picarde de la salle d'apparat conserve encore de son four à pain. Les pans de bois in situ permettent d'appréhender les dimensions des pièces. Les solives chanfreinées sont soutenues par des poutres massives en orme à peine équarries (contrastant ainsi avec le travail des solives). L'écurie, située donc à l'extrémité occidentale du logis, bénéficie d'une petite ouverture dans le mur la séparant de la chambre du maître. Les auges sont encore en place. Les autres dépendances agricoles sont situées en retour d'équerre du logis mais ont été totalement remaniées récemment. La grange, située dans le fond de la propriété percée de deux portes en façade, est construite en torchis et pans de bois sur solin de brique. Le torchis est appliqué sur un seul côté. Le toit à longs pans est aujourd'hui en tôles.

Vue du logis.
Phot. Inès Guérin
IVR22_20078005143NUCA

Vue du logis.

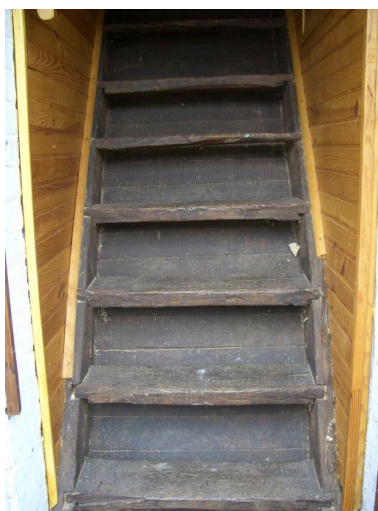
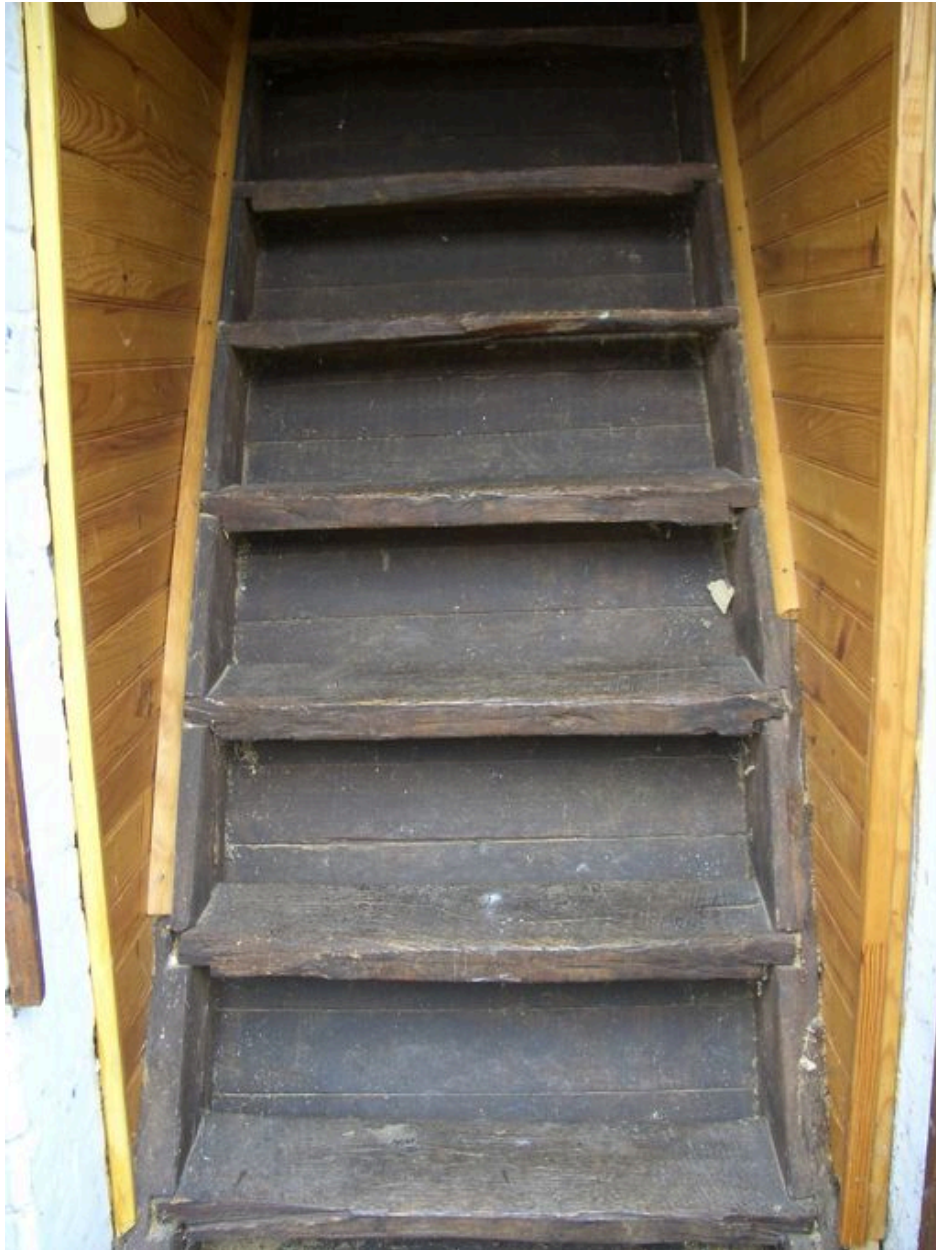
Escalier d'accès au grenier
praticqué dans la façade.
Phot. Inès Guérin
IVR22_20078005148NUCA

Escalier d'accès au grenier pratiqué dans la façade.

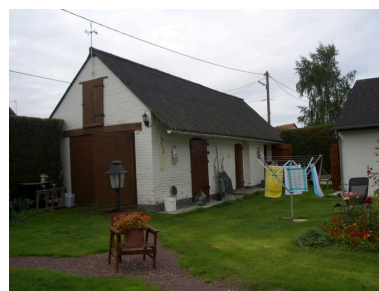
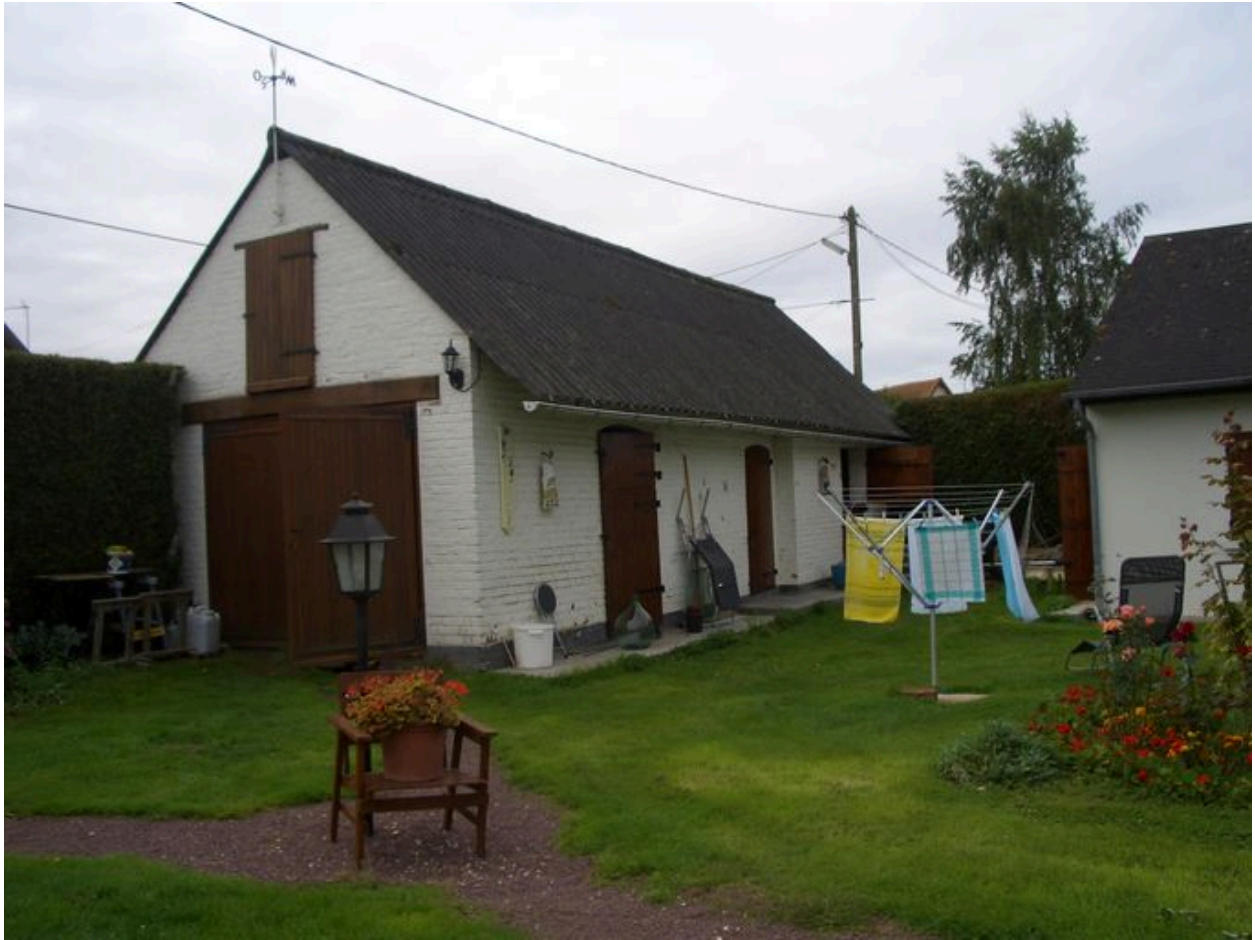
Le logis a été agrandi ultérieurement mais nous ignorons à quelle époque (il semble, d'après la structure de la brique qui compose ces additions, que ces travaux aient été effectués dans la seconde moitié du 19e siècle). Les toits à porcs ainsi que les écuries ou étables longeant la rue semblent avoir été construites au début du 20e siècle (profil du décor). Ici, le four à pain est situé sur le mur gouttereau sur cour, orienté au sud (il est le plus souvent situé sur la face postérieure de la maison, selon son orientation). Cette ancienne ferme possède encore, malgré les remaniements, un intérieur traditionnel pourvu de ses pièces aux dimensions d'origine et de sa structure en bois ancienne.

Vue des écuries sur rue.
Phot. Inès Guérin
IVR22_20078005149NUCA

Vue des écuries sur rue.

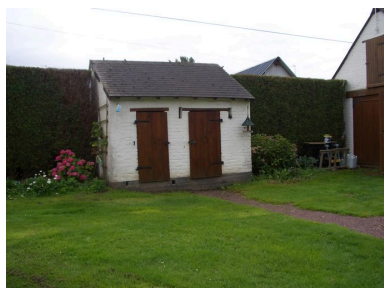
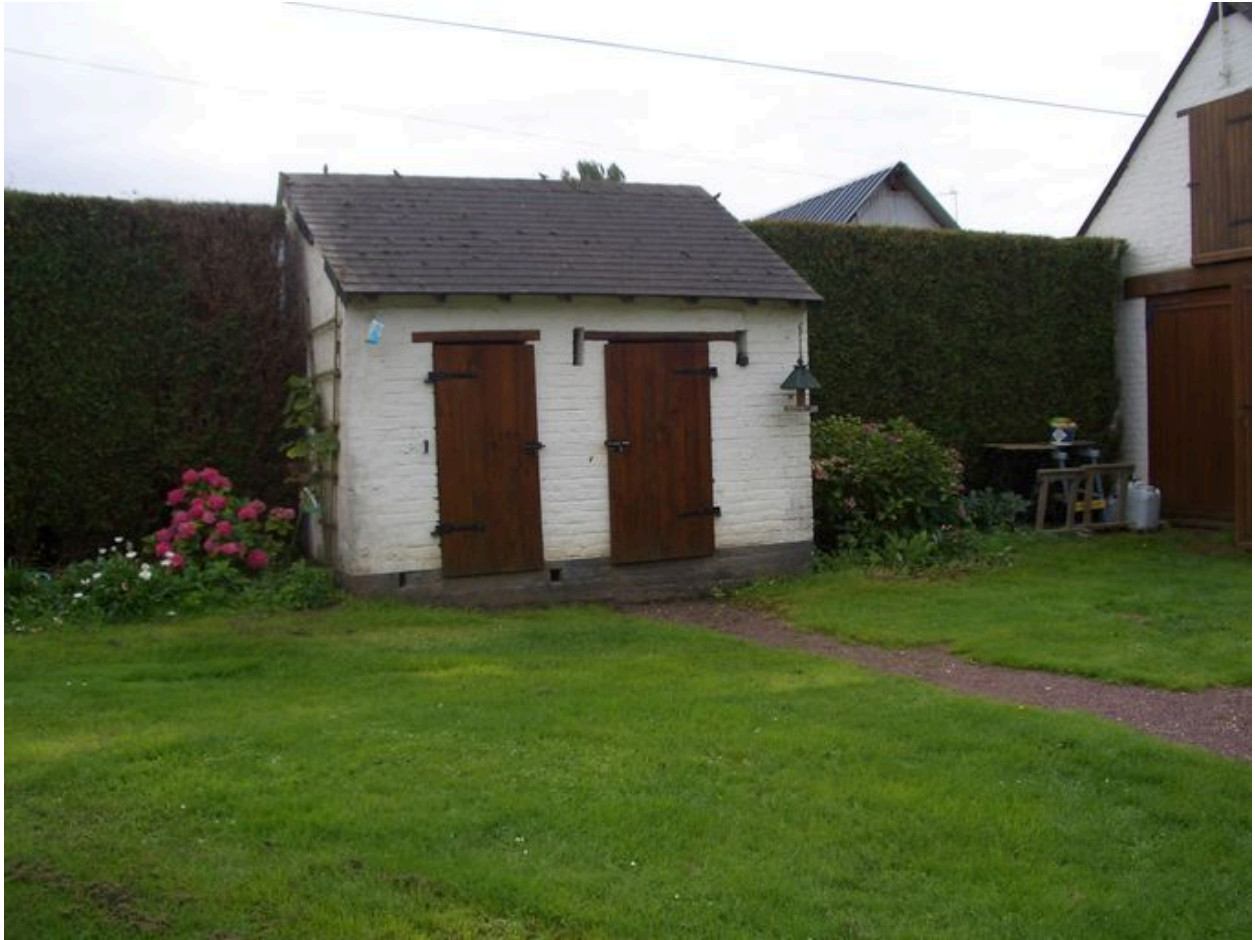
Vue des étables à cochons sur rue.
Phot. Inès Guérin
IVR22_20078005150NUCA

Vue des étables à cochons sur rue.

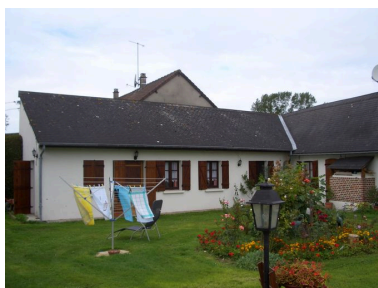
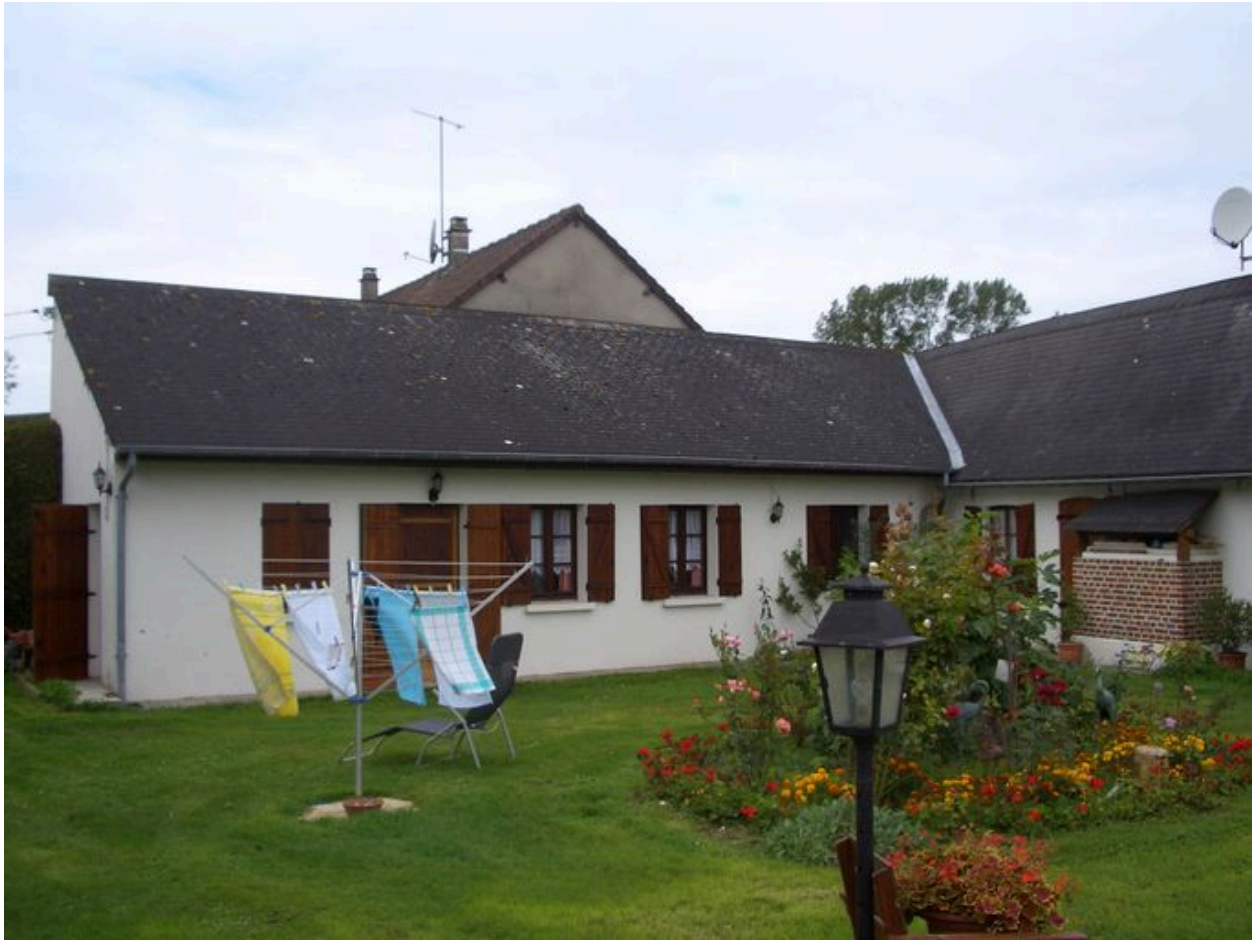
Vue des dépendances situées
perpendiculairement au logis.
Phot. Inès Guérin
IVR22_20078005151NUCA

Vue des dépendances situées perpendiculairement au logis.

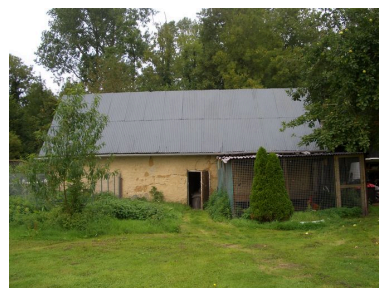
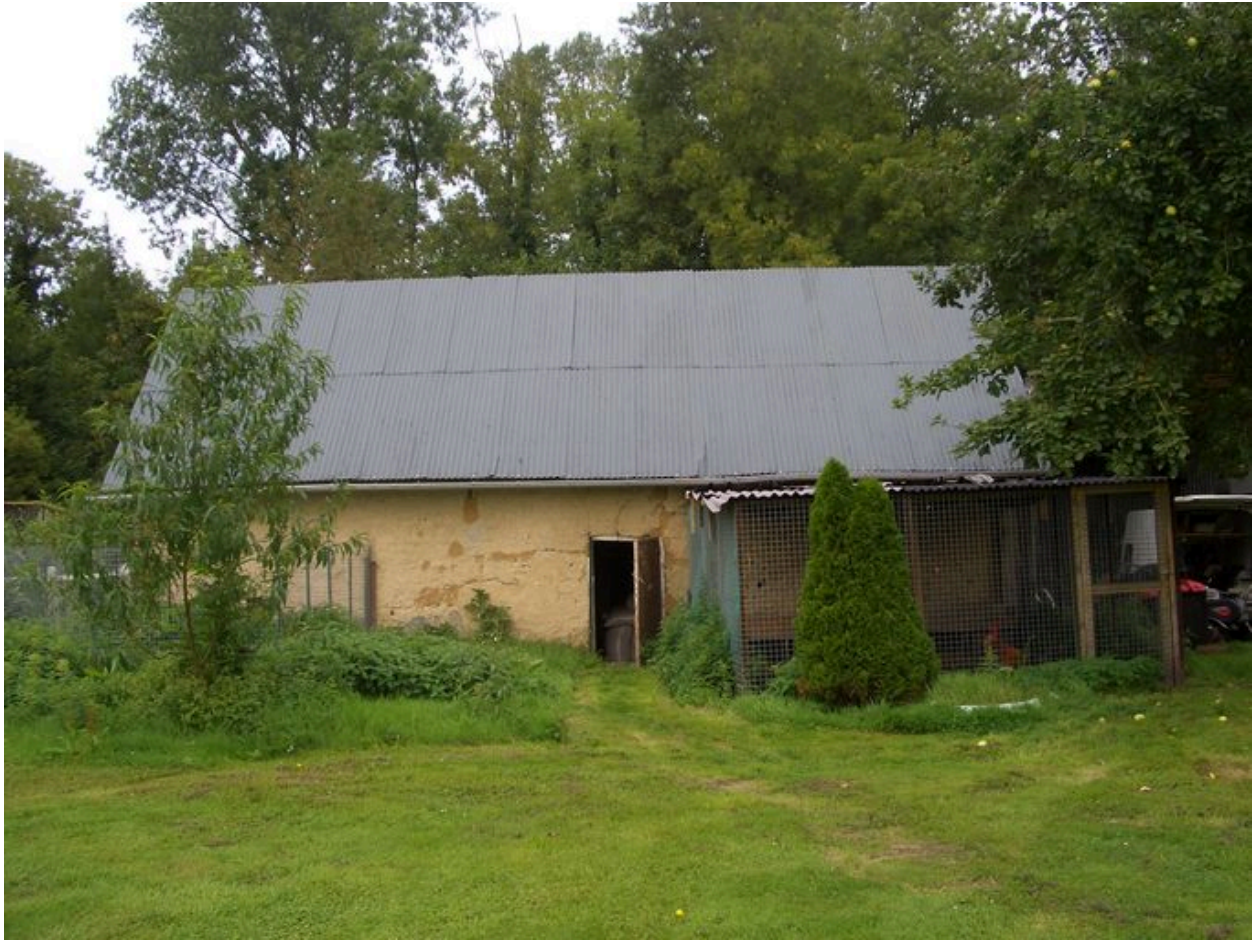
Une ferme figure sur le cadastre napoléonien. Seuls le logis et la grange sont encore en place aujourd'hui : leur construction a donc pu avoir eu lieu au 18e siècle ou au début du siècle suivant. Le logis a été quelques peu modifié.

Vue de la grange en fond de propriété.
Phot. Inès Guérin
IVR22_20078005152NUCA

Vue de la grange en fond de propriété.

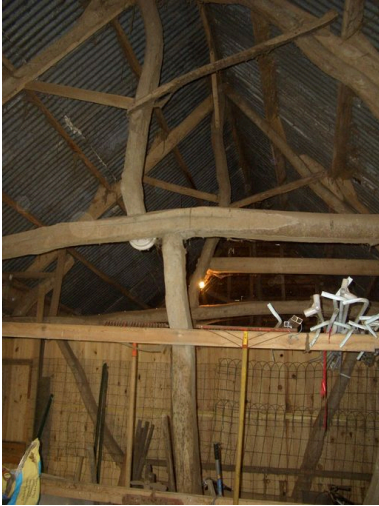
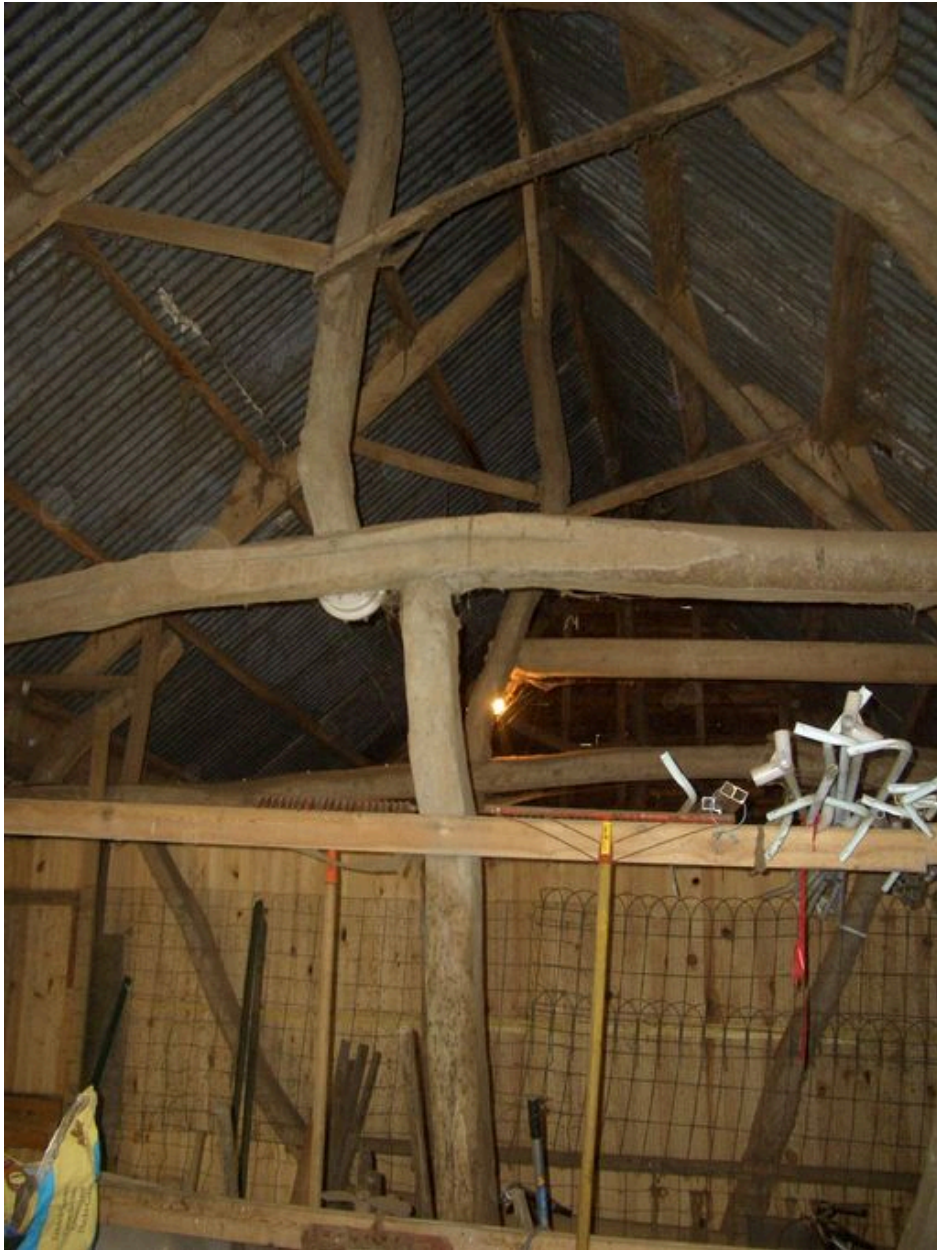
Vue intérieure.
Phot. Inès Guérin
IVR22_20078005153NUCA

Vue intérieure.
