Hauts-de-France, Nord
Santes
8 avenue Albert-Bernard

Casemate à canon 607, dite Langer Max

Numéro de dossier : IA59004957

Cadre de l'étude : enquête thématique régionale Les ouvrages fortifiés de la Première Guerre mondiale

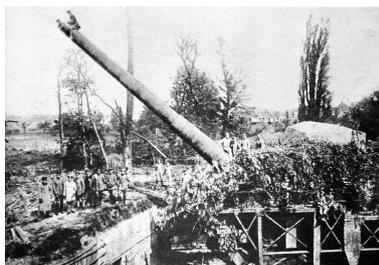
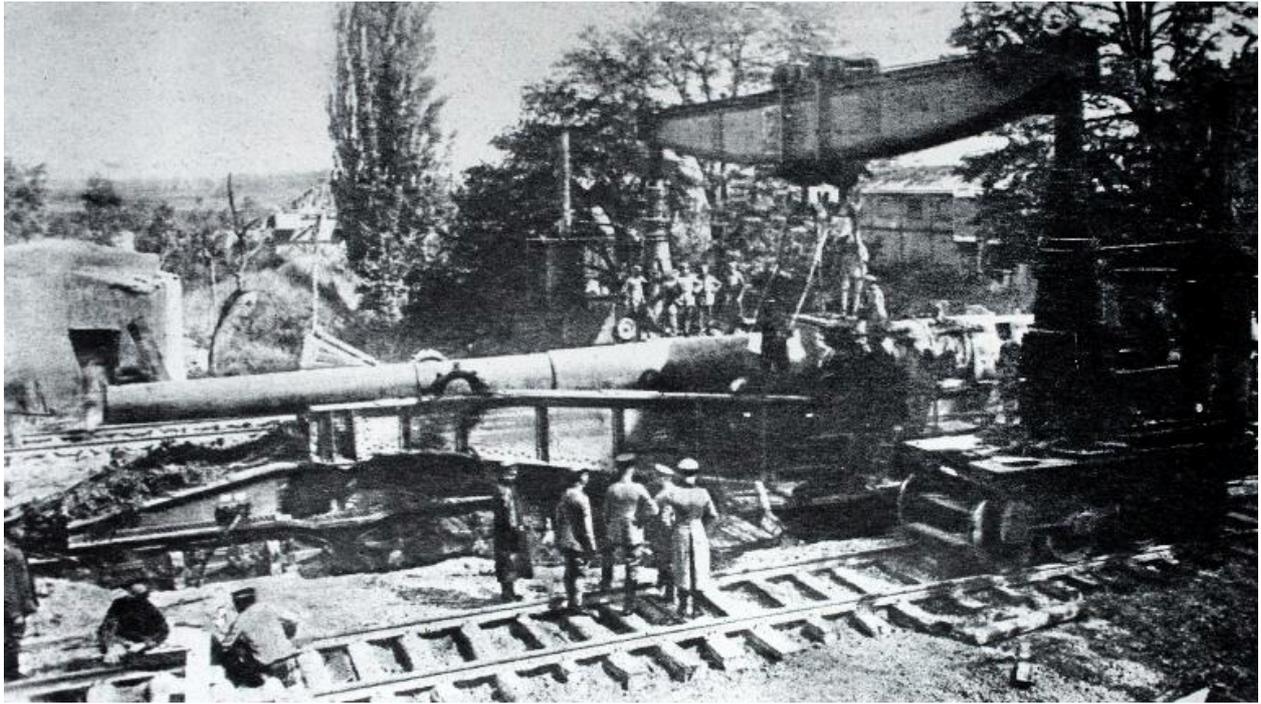
Canon en cour de montage
Phot. Jean-Marc Ramette
IVR32_20175900934NUCA

Canon en cour de montage

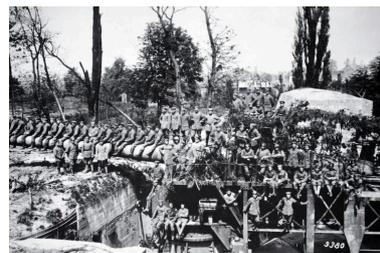
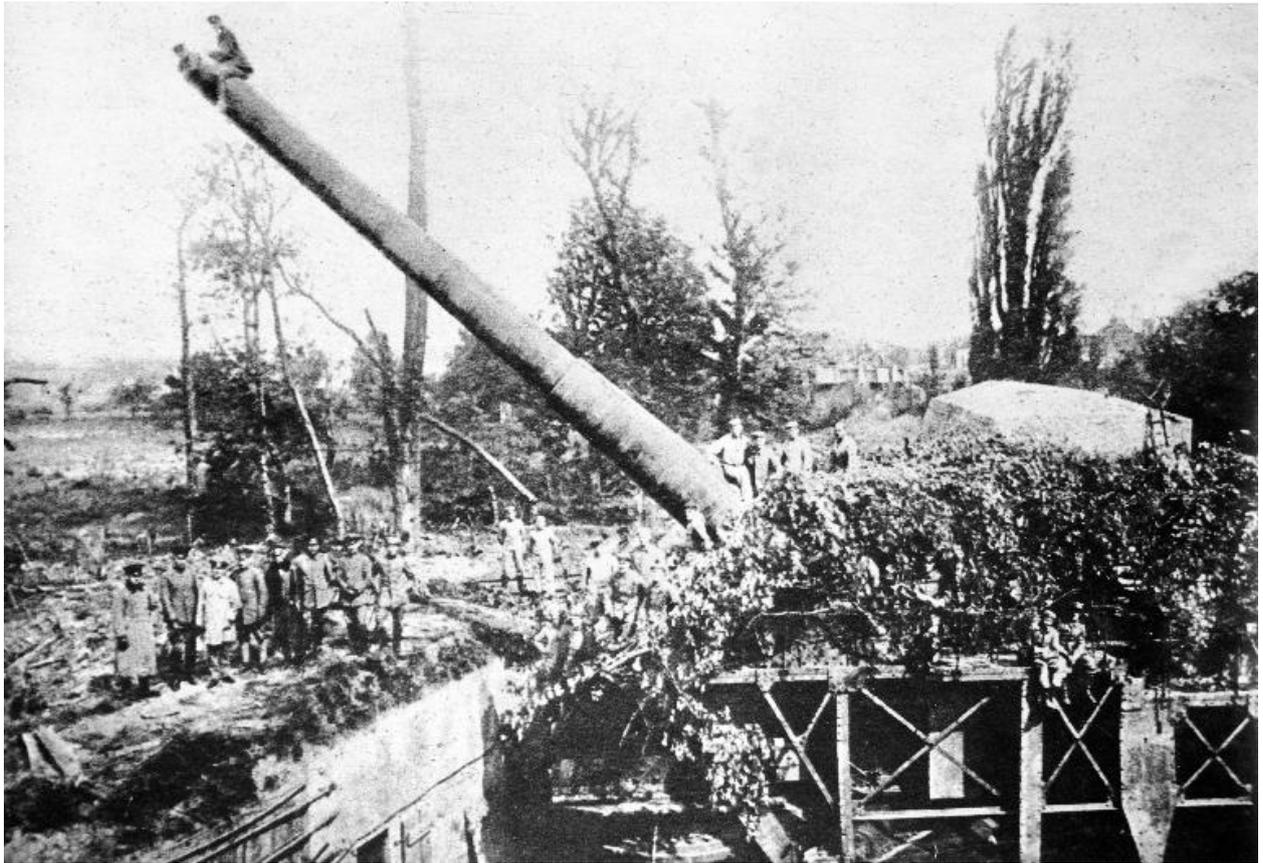
Le canon est en place et levé.
Un homme à califourchon à son extrémité donne l'échelle !
Phot. Jean-Marc Ramette
IVR32_20175900933NUCA

Le canon est en place et levé. Un homme à califourchon à son extrémité donne l'échelle !

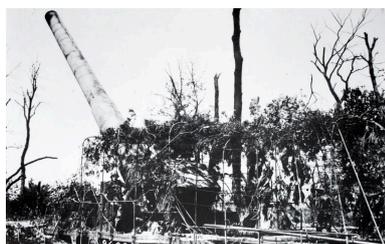
Canon en ordre de marche
camouflé sous des branchages
Phot. Jean-Marc Ramette
IVR32_20175900935NUCA

Canon en ordre de marche camouflé sous des branchages

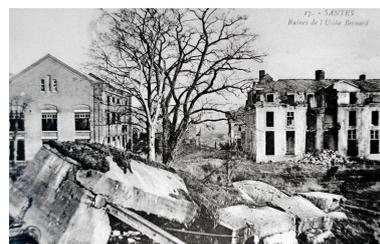
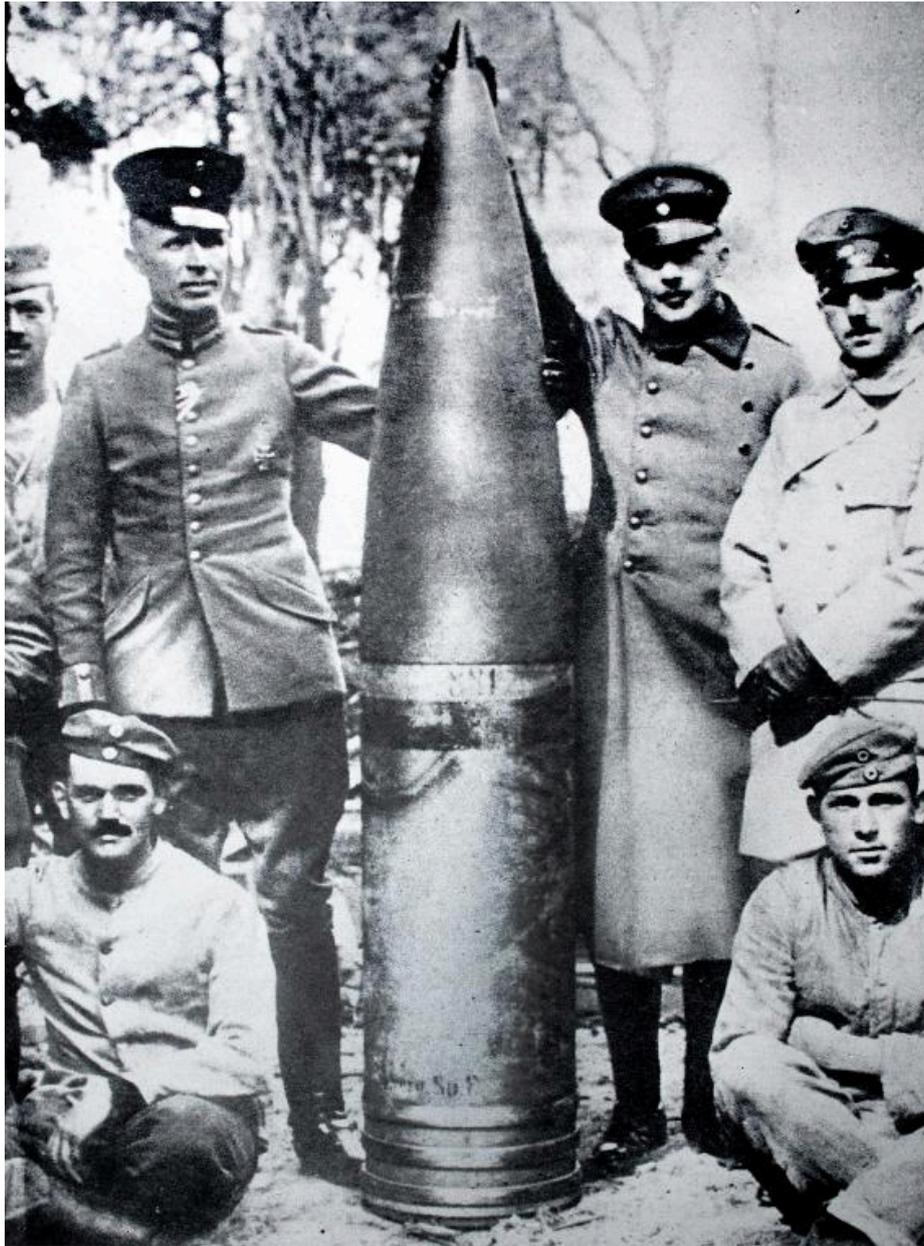
Soldats allemands posent à côté d'un obus de 380 mm
Phot. Jean-Marc Ramette
IVR32_20175900932NUCA

Soldats allemands posent à côté d'un obus de 380 mm

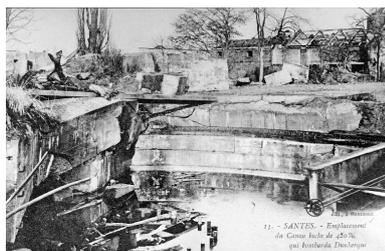
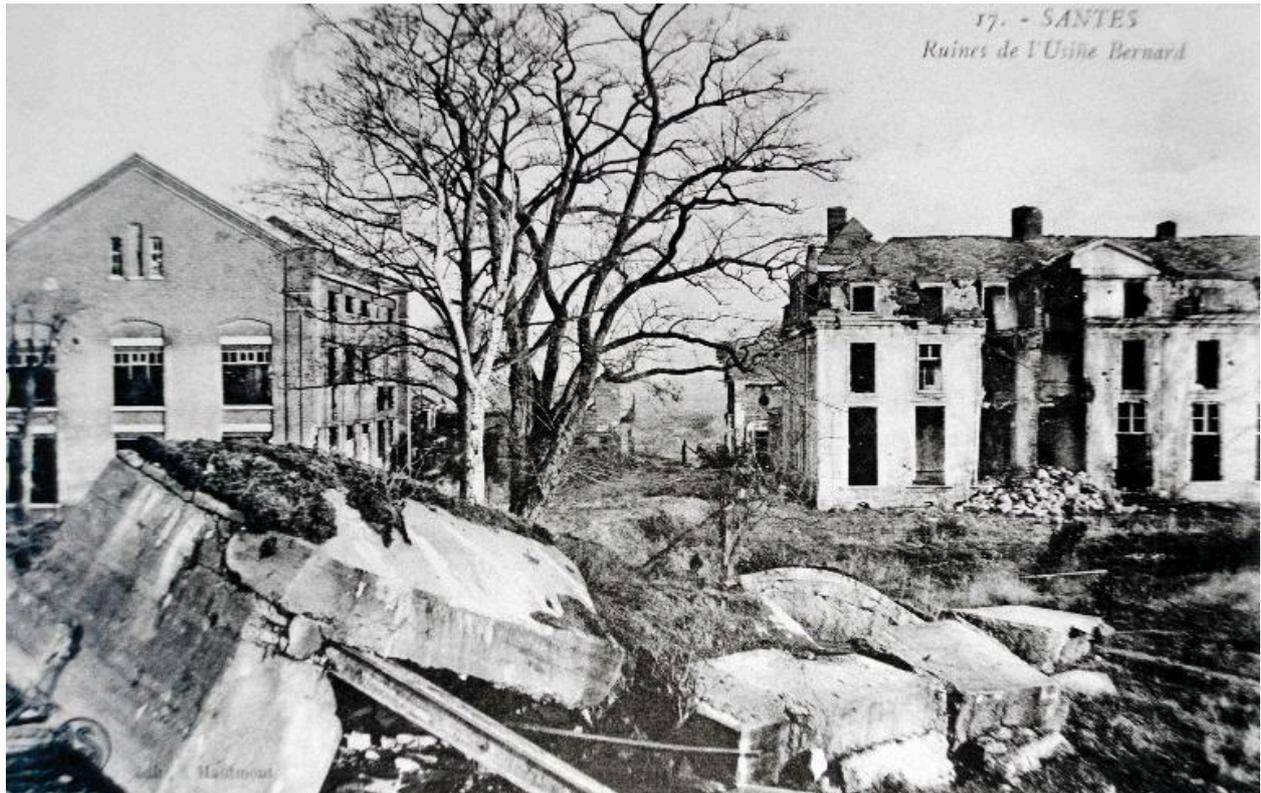
Après la guerre, vestiges des casemates dynamitées et des bureaux de la sucrerie Bernard, vers l'est
Phot. Jean-Marc Ramette
IVR32_20175900928NUCA

Après la guerre, vestiges des casemates dynamitées et des bureaux de la sucrerie Bernard, vers l'est

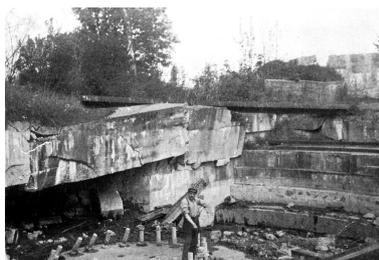
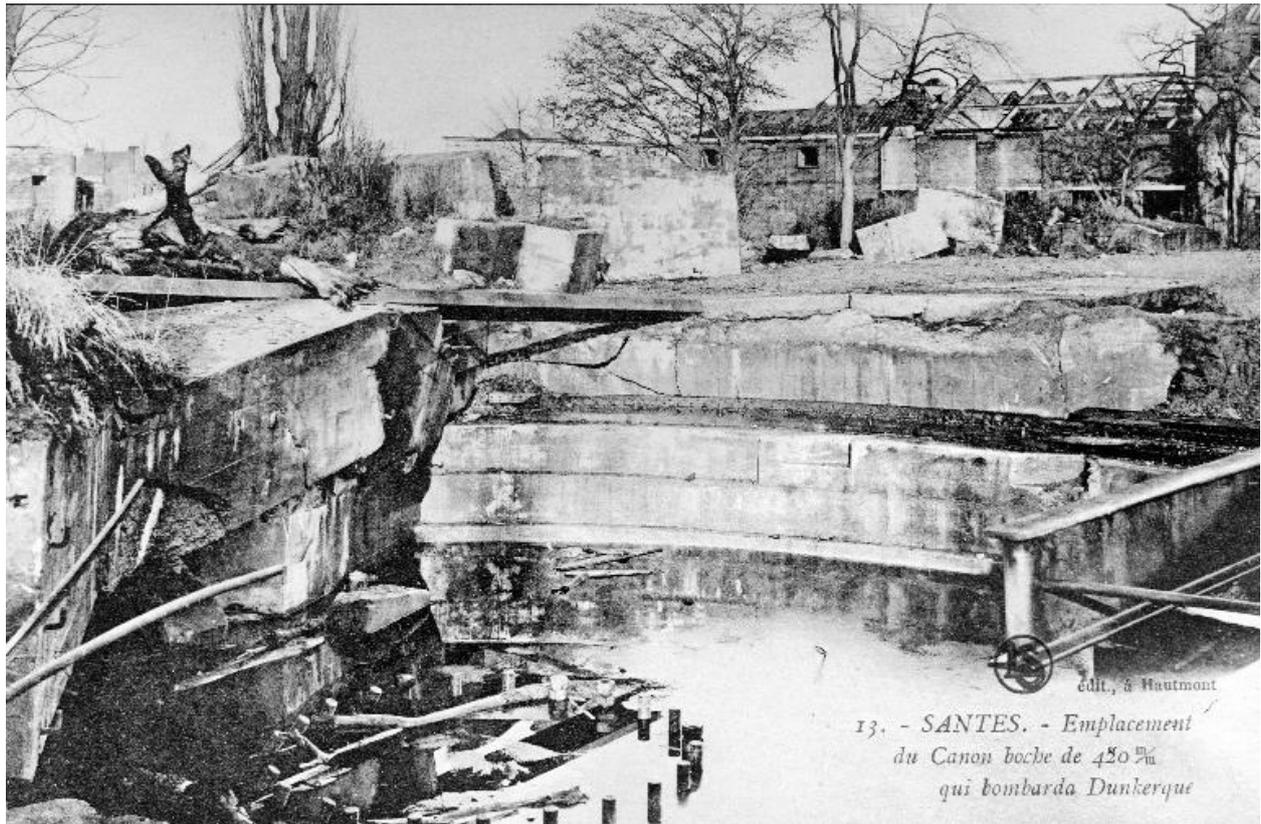
Carte postale montrant la cuve à canon détruite
Phot. Jean-Marc Ramette

Carte postale montrant la cuve à canon détruite

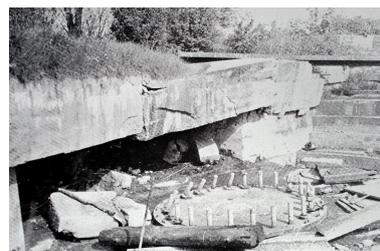
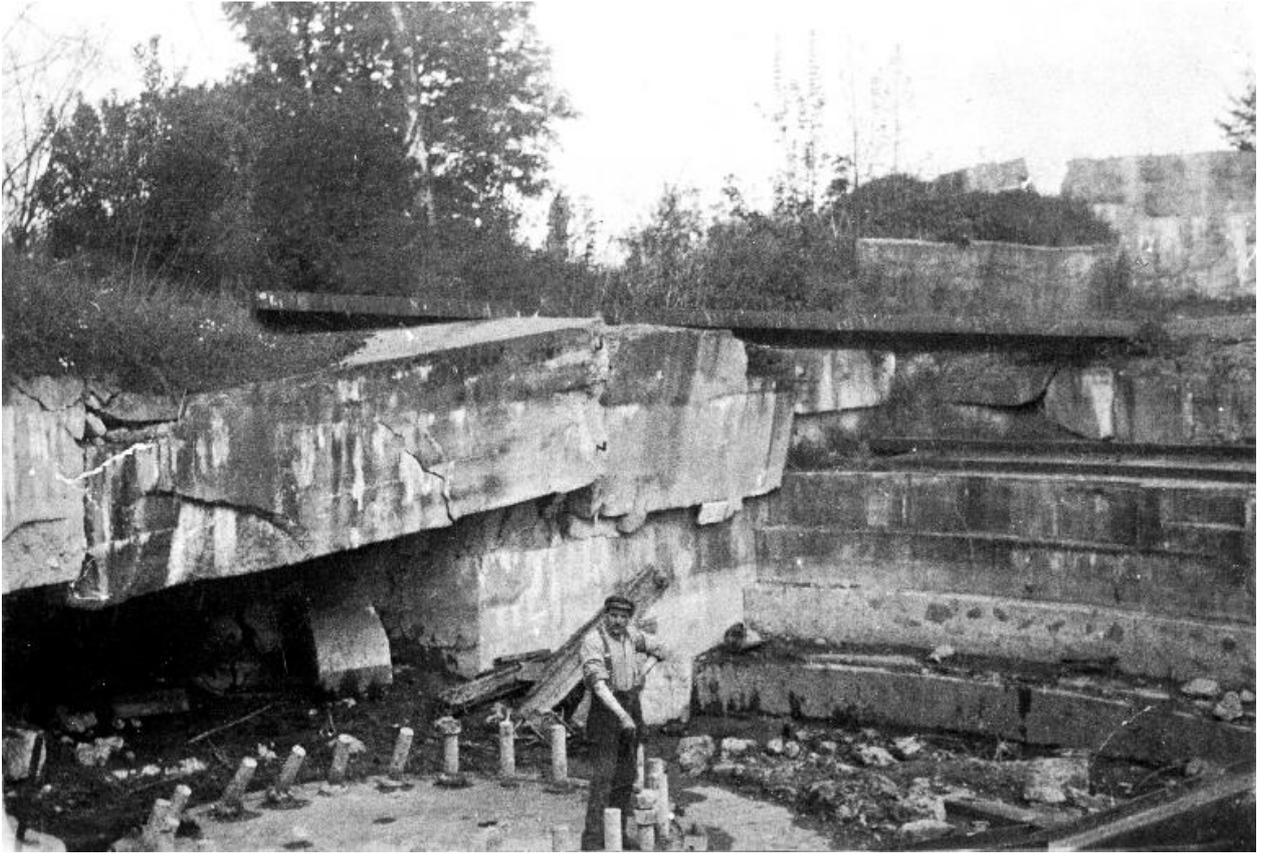
Intérieur de la cuve à canon.
Phot. Jean-Marc Ramette
IVR32_20175900931NUCA

Intérieur de la cuve à canon.

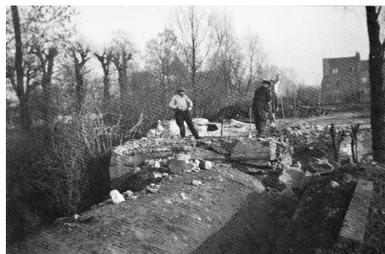
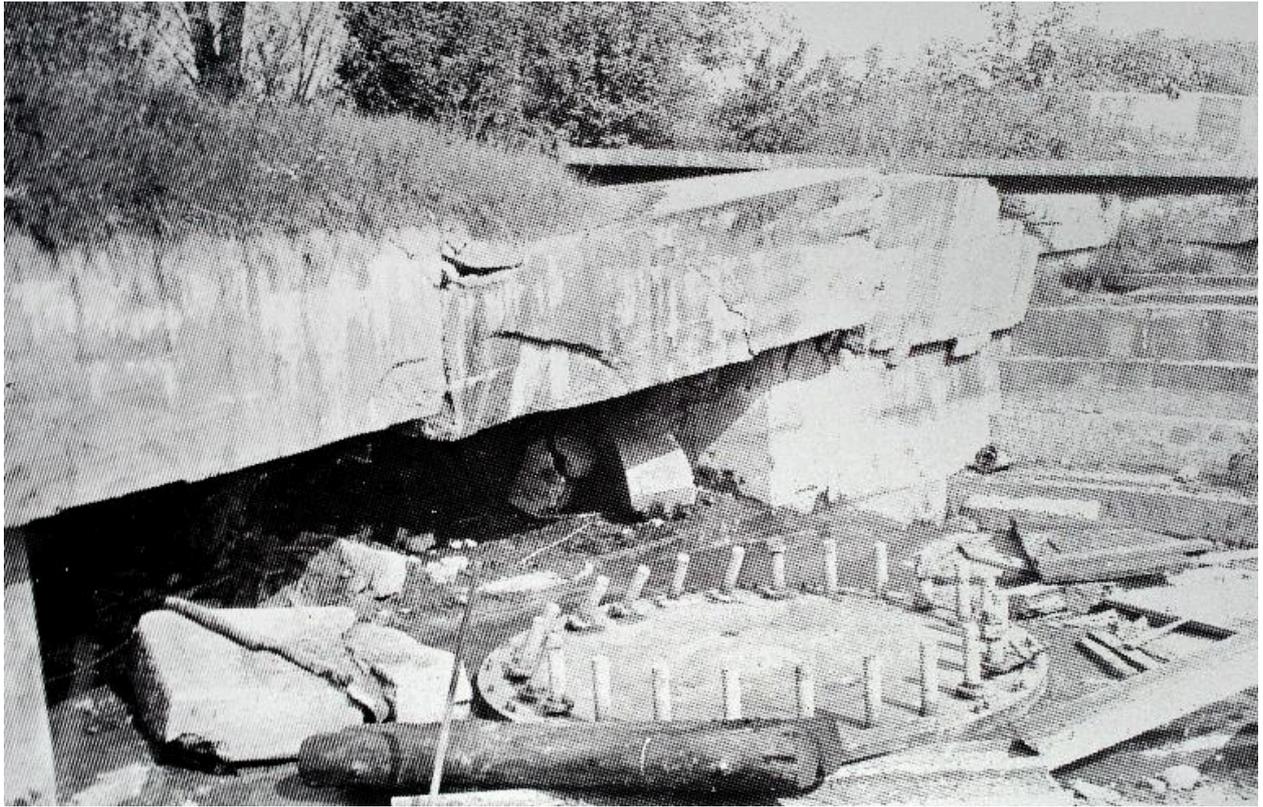
Photographie non datée montrant la cuve à canon détruite
Phot. Jean-Marc Ramette

Photographie non datée montrant la cuve à canon détruite

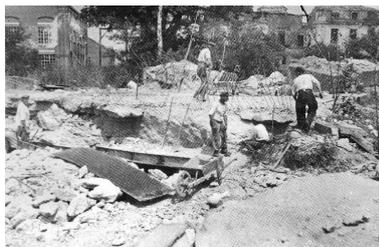
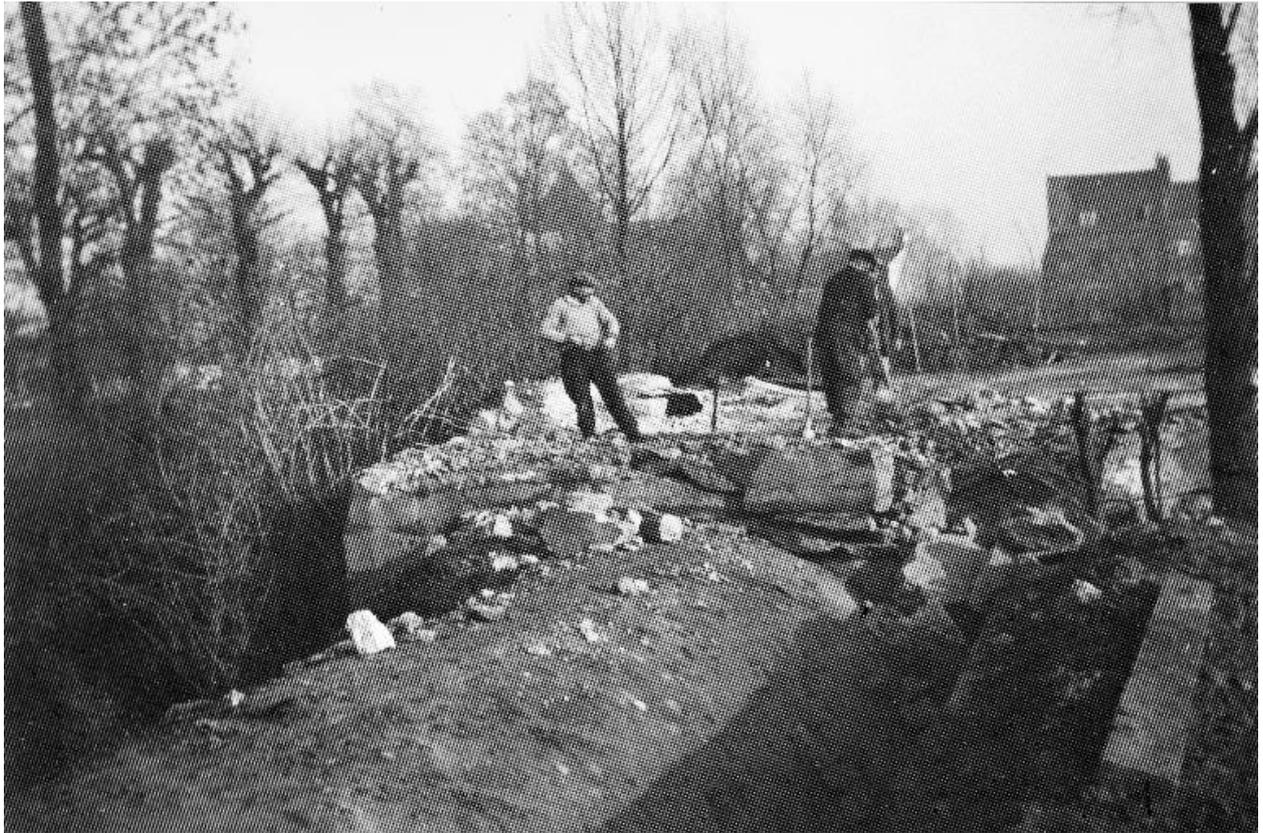
Vestiges des installations.
Photographie non datée.
Phot. Jean-Marc Ramette
IVR32_20175900937NUCA

Vestiges des installations. Photographie non datée.

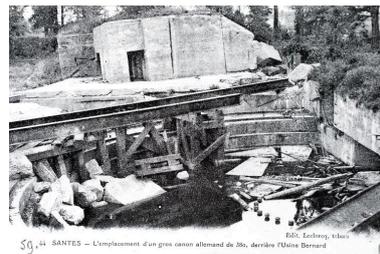
Carte postale montrant la cuve à
canon et des installations connexes
Phot. Jean-Marc Ramette
IVR32_20175900939NUCA

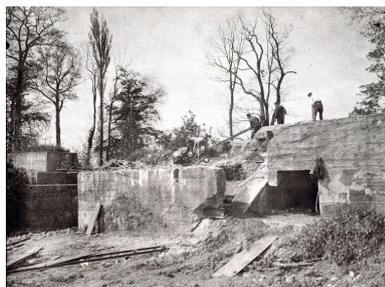
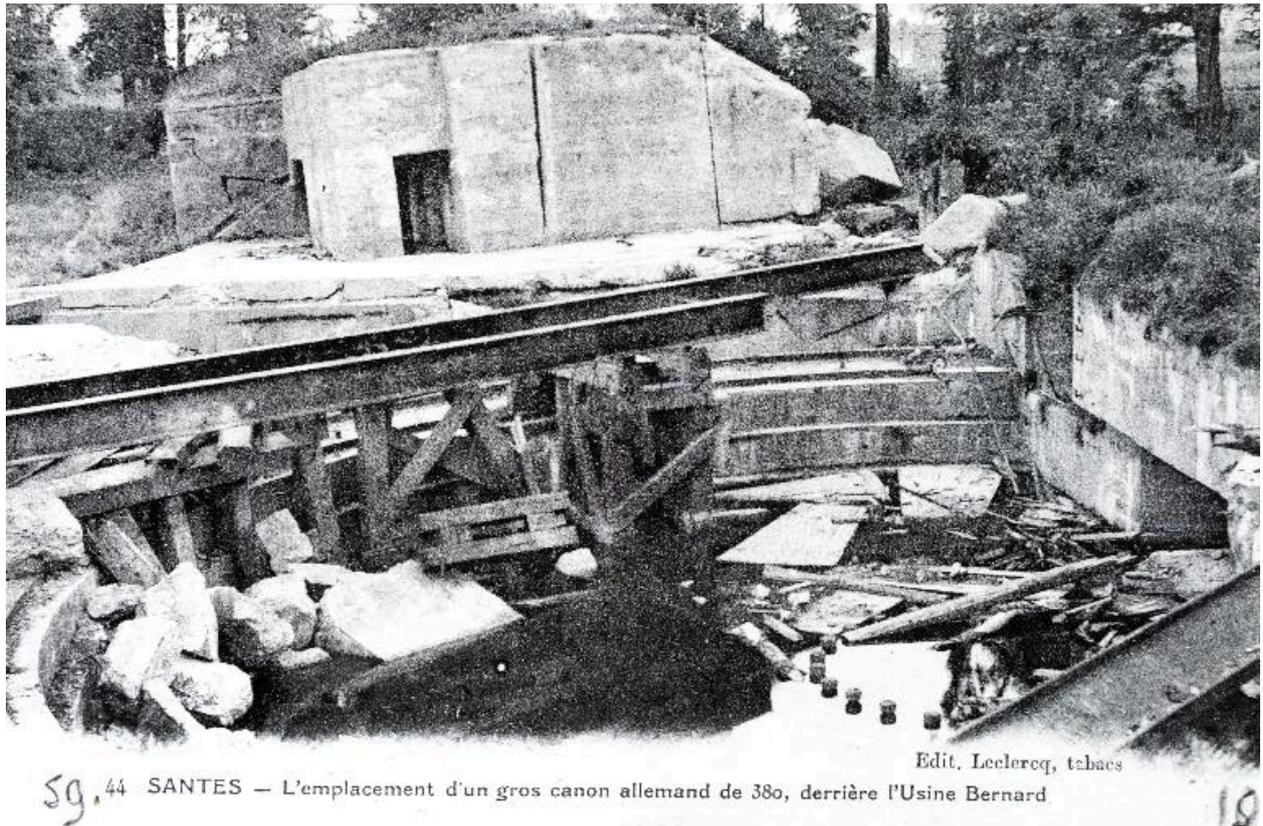
Carte postale montrant la cuve à canon et des installations connexes

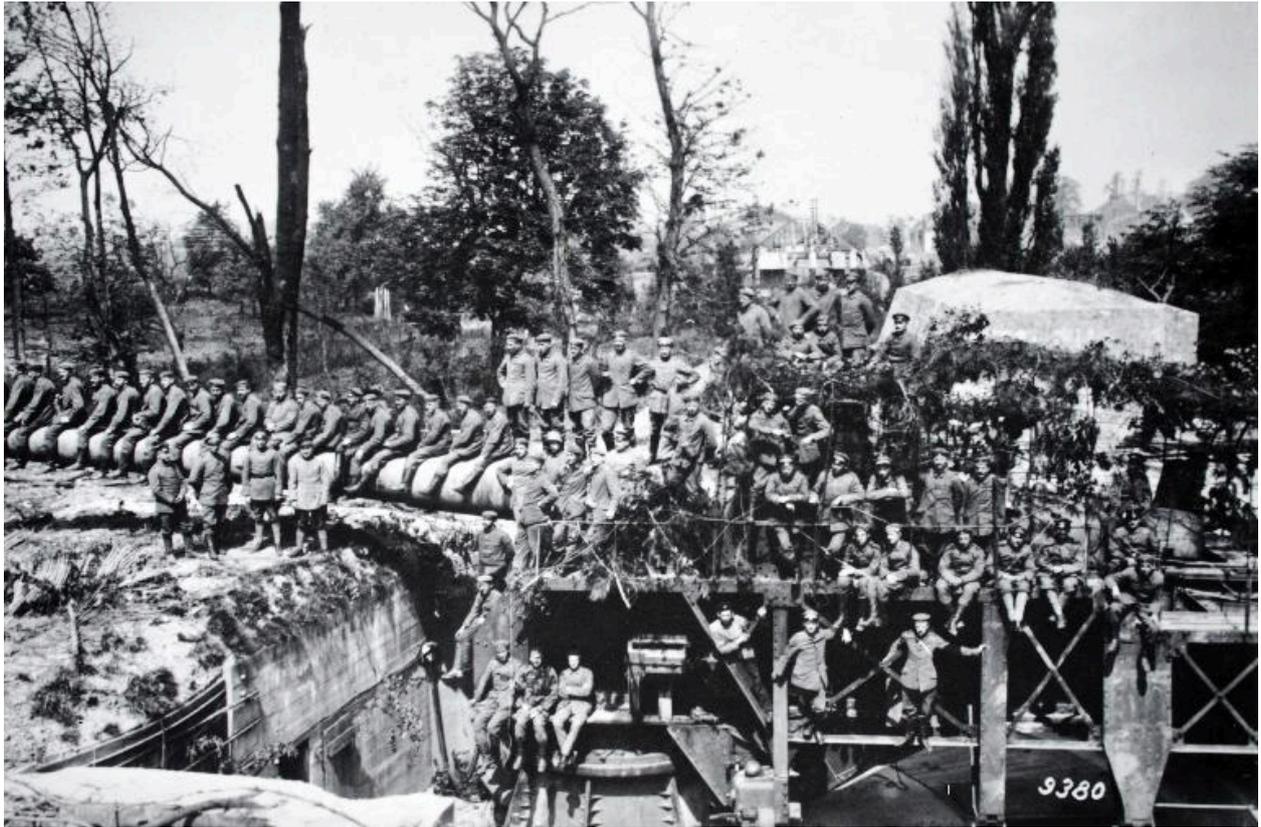
Hommes à califourchons sur le canon

Hommes à califourchons sur le canon
Phot. Jean-Marc Ramette
IVR32_20175900936NUCA

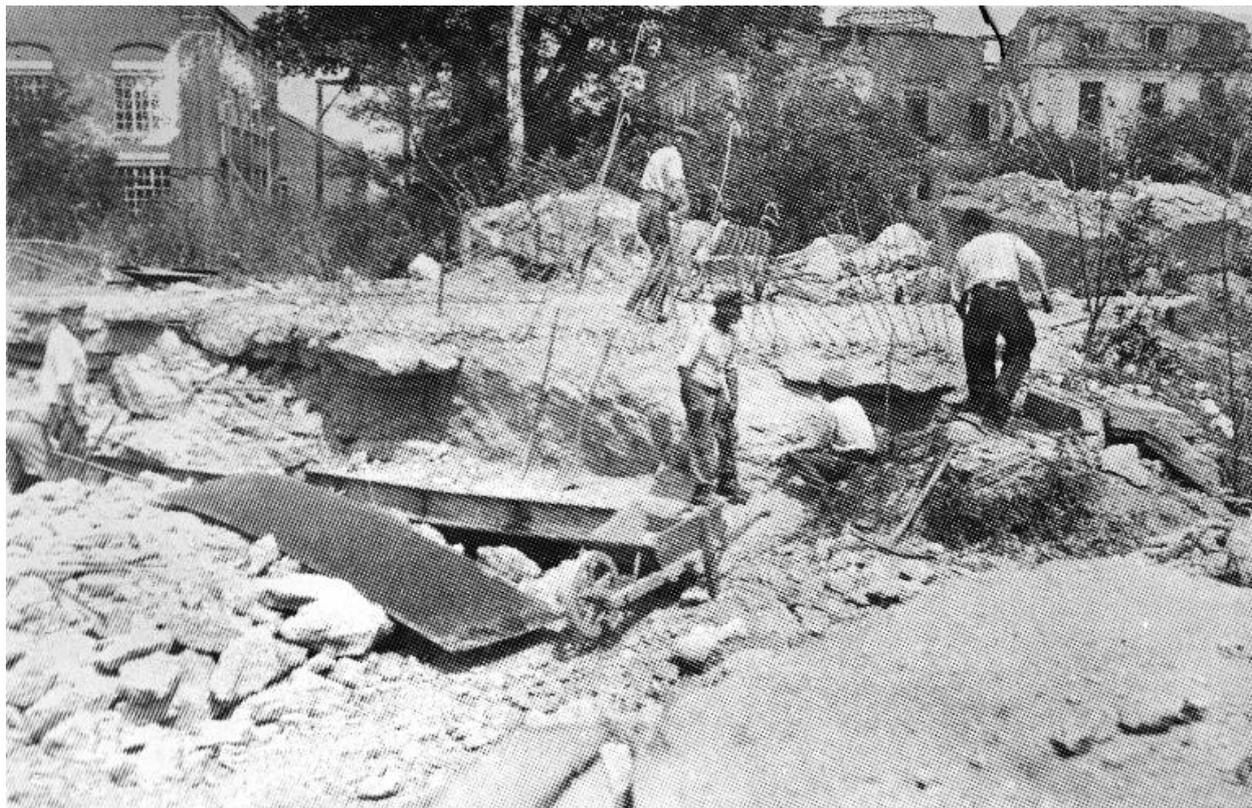
Déblaiement de la cour de la sucrerie Bernard. Non daté

Déblaiement de la cour de la
sucrierie Bernard. Non daté
Phot. Jean-Marc Ramette
IVR32_20175900929NUCA

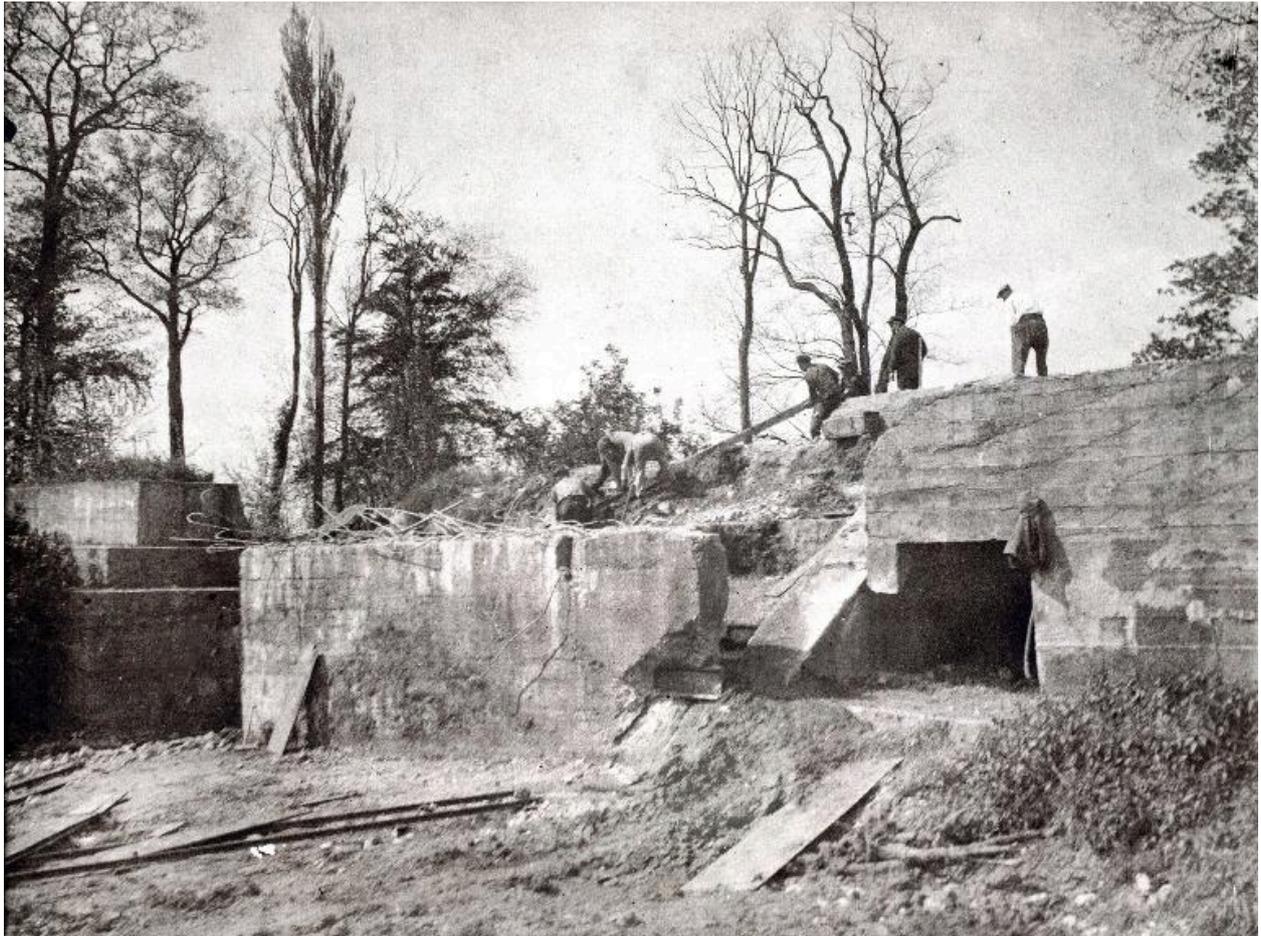
Déblaiement des installations connexes au canon
