Hauts-de-France, Somme  
Boismont  
le Moulin-de-Bretel

## Ferme du Moulin-de-Bretel

Numéro de dossier : IA80007305  
Date de l'enquête initiale : 2004  
Date(s) de rédaction : 2004  
Cadre de l'étude : inventaire préliminaire arrière-pays maritime picard  
Degré d'étude : étudié

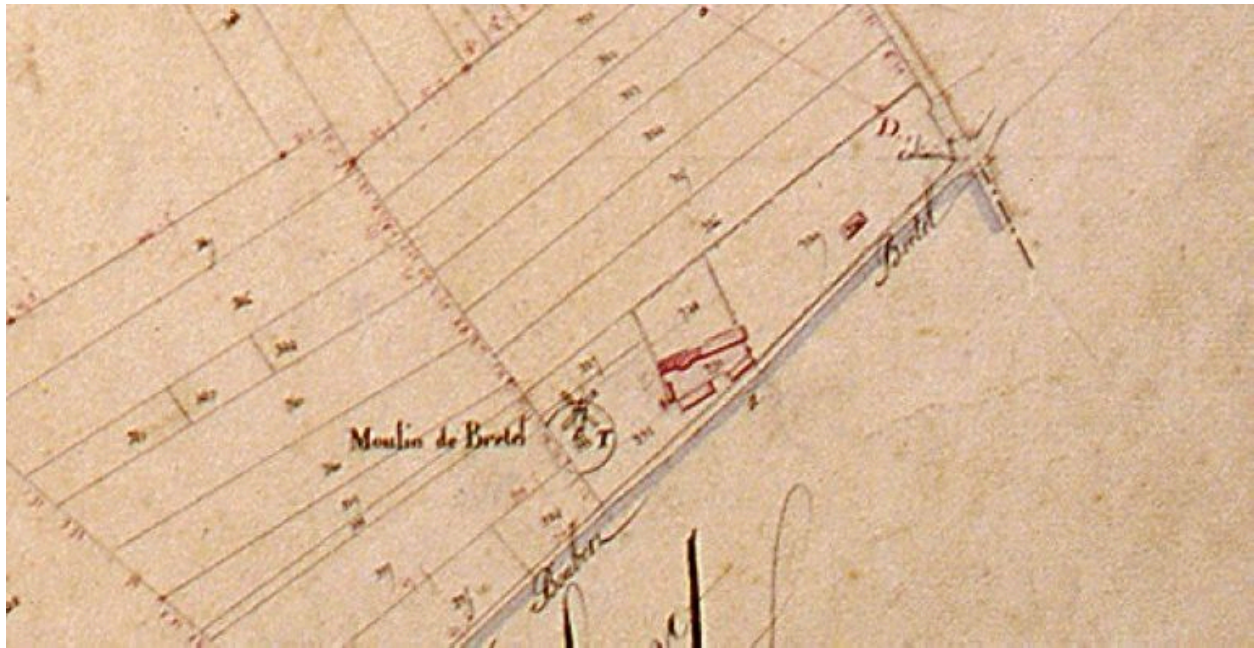
IVR22\_20058006405XAB

Extrait du cadastre napoléonien présentant le plan de la ferme et du moulin en 1832.

Situé sur le chemin de Bretel à Mons-Boubert, cet ensemble, moulin à vent et ferme, apparaît sur le cadastre napoléonien. Le logis, orienté vers le sud, est prolongé par un long bâtiment agricole. Deux autres, plus petits, sont situés à l'aplomb de la route. Le moulin est à l'ouest de la ferme. Il servait à la confection de la farine, de la mouture pour les cochons (blé, avoine et orge). Il a disparu au début du 20<sup>e</sup> siècle mais son emplacement est encore visible aujourd'hui. D'après une ancienne propriétaire, la butte ainsi que les fondations en grès du moulin auraient été démembrés afin de rendre cet espace à la culture.

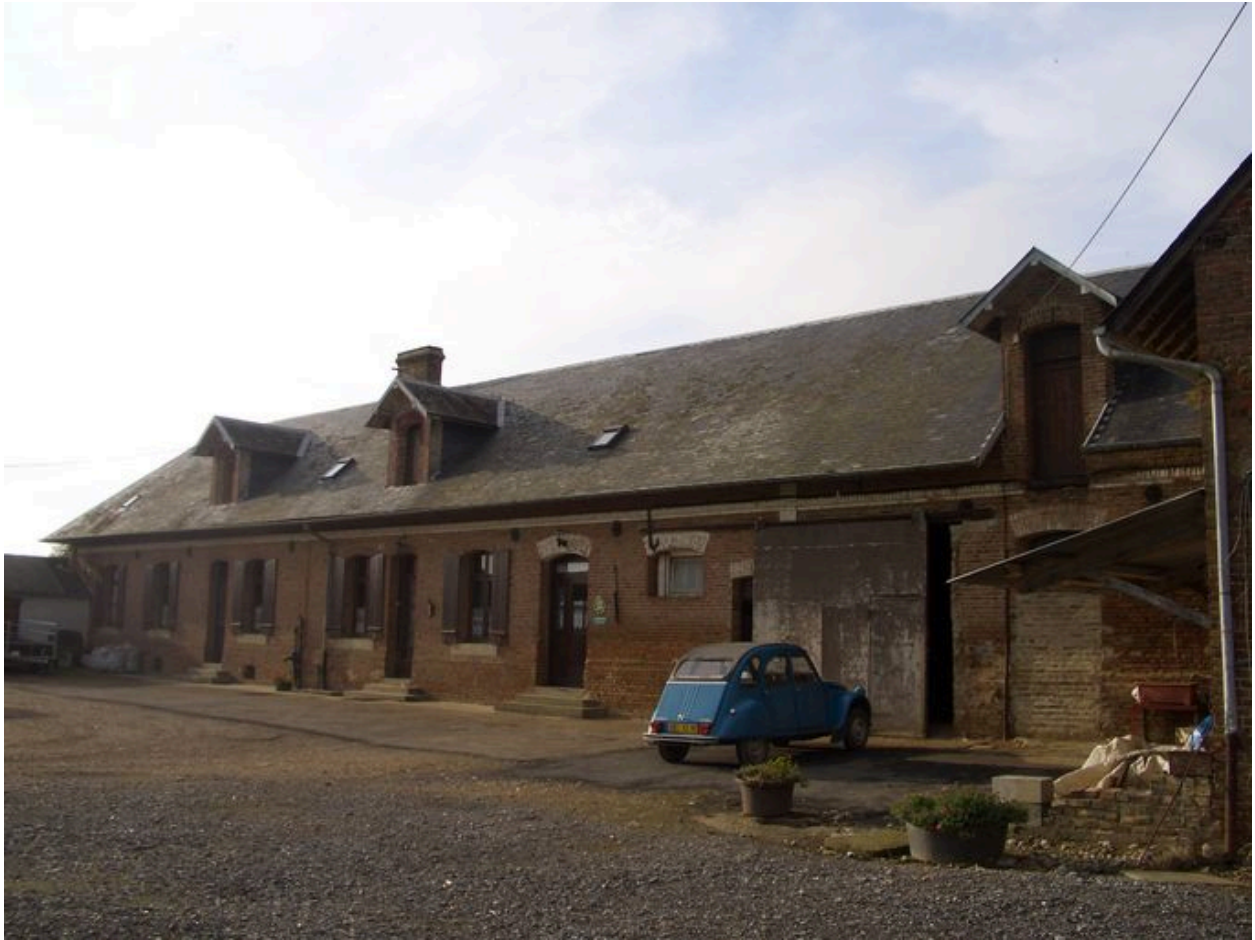
IVR22\_20068005416NUCA

Vue du logis.

Ce lieu-dit se trouve tout à fait au sud du village, à la limite du territoire de Mons-Boubert. Isolée, en hauteur, la ferme, entièrement en brique, a conservé son plan d'origine. Le logis, long de huit travées, est en fond de cour. Le rez-de-chaussée, légèrement surélevé, abrite une cave. La façade principale est desservie par trois portes. Le toit à deux pans et croupe en ardoise est percé de deux lucarnes. L'unique décor se concentre à la corniche, composée d'une frise de boutisses verticales de briques blanches.

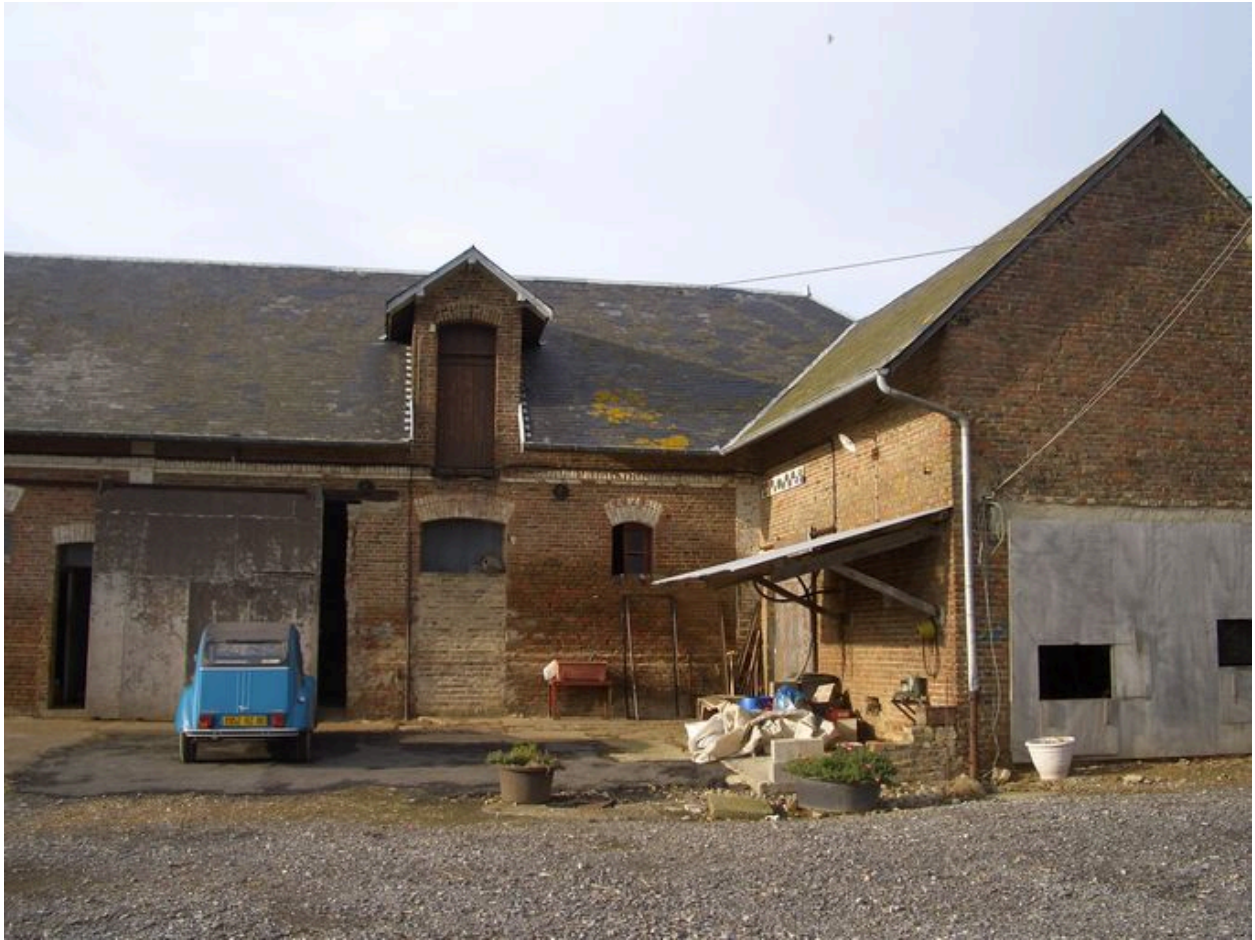
IVR22\_20068005417NUCA

Vue depuis la cour des anciennes étables dans le prolongement du logis.

Le logis est prolongé par les anciennes écuries, dont les ouvertures ont été remaniées. Une gerbière trahit la présence d'un grenier. En retour d'équerre se situe un autre bâtiment agricole, très remanié, dont la fonction d'origine devait être le stockage, disposant également d'un grenier accessible par des ouvertures coulissantes au surcroît. Le torchis est utilisé ici pour le niveau supérieur uniquement. Sur rue, le bâtiment en L entièrement en brique, relativement bas, était une
