Hauts-de-France, Aisne  
Landouzy-la-Ville  
la Cense-des-Nobles

## Chaire pastorale

Numéro de dossier : IM02001939

Cadre de l'étude : inventaire topographique canton d'Aubenton, mobilier et objets religieux

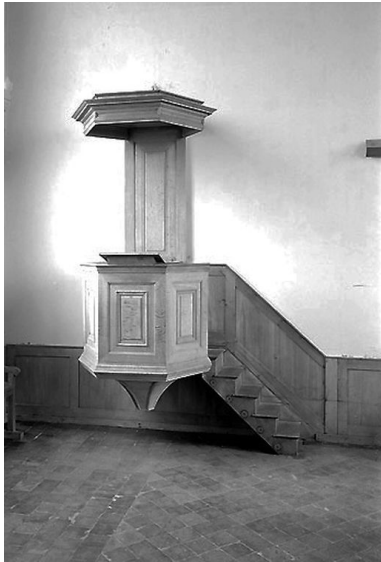
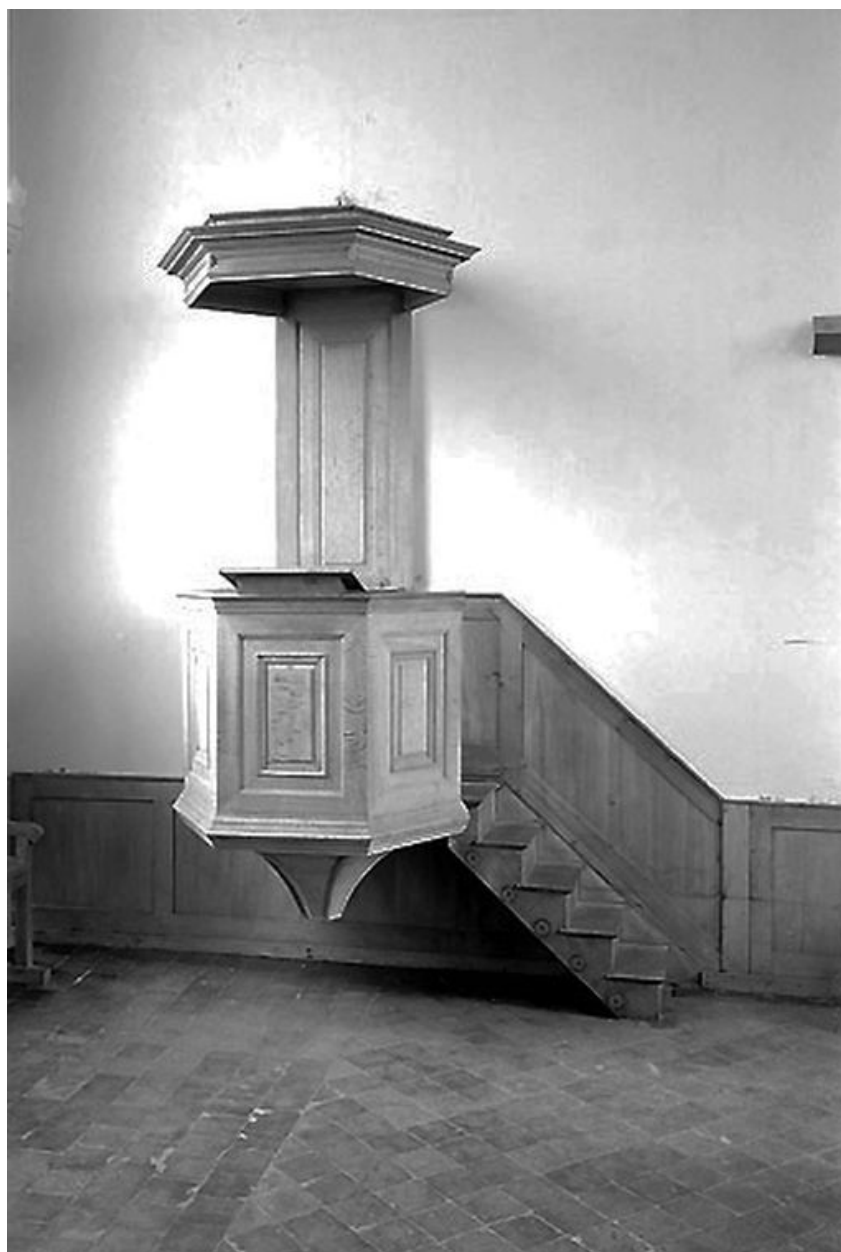
IVR22\_20020200463X

La chaire, de plan octogonal, est suspendue et adossée contre le mur oriental du chœur. Elle comporte sur sa gauche un escalier droit latéral, autrefois pourvu d'une rambarde en fonte. L'ensemble de la chaire est en chêne, les panneaux droits de la cuve sont moulurés petit cadre élégi.

Vue générale.

L'escalier a perdu sa rambarde en fonte visible sur les photographies anciennes. Le culot de la cuve a perdu son extrémité inférieure, sans doute une boule.
