Hauts-de-France, Somme
Saint-Quentin-en-Tourmont
4 rue du Moulin

Ancienne ferme, dite de la Veuve Simon

Numéro de dossier : IA80007789
Date de l'enquête initiale : 2004
Date(s) de rédaction : 2004
Cadre de l'étude : inventaire préliminaire arrière-pays maritime picard
Degré d'étude : étudié

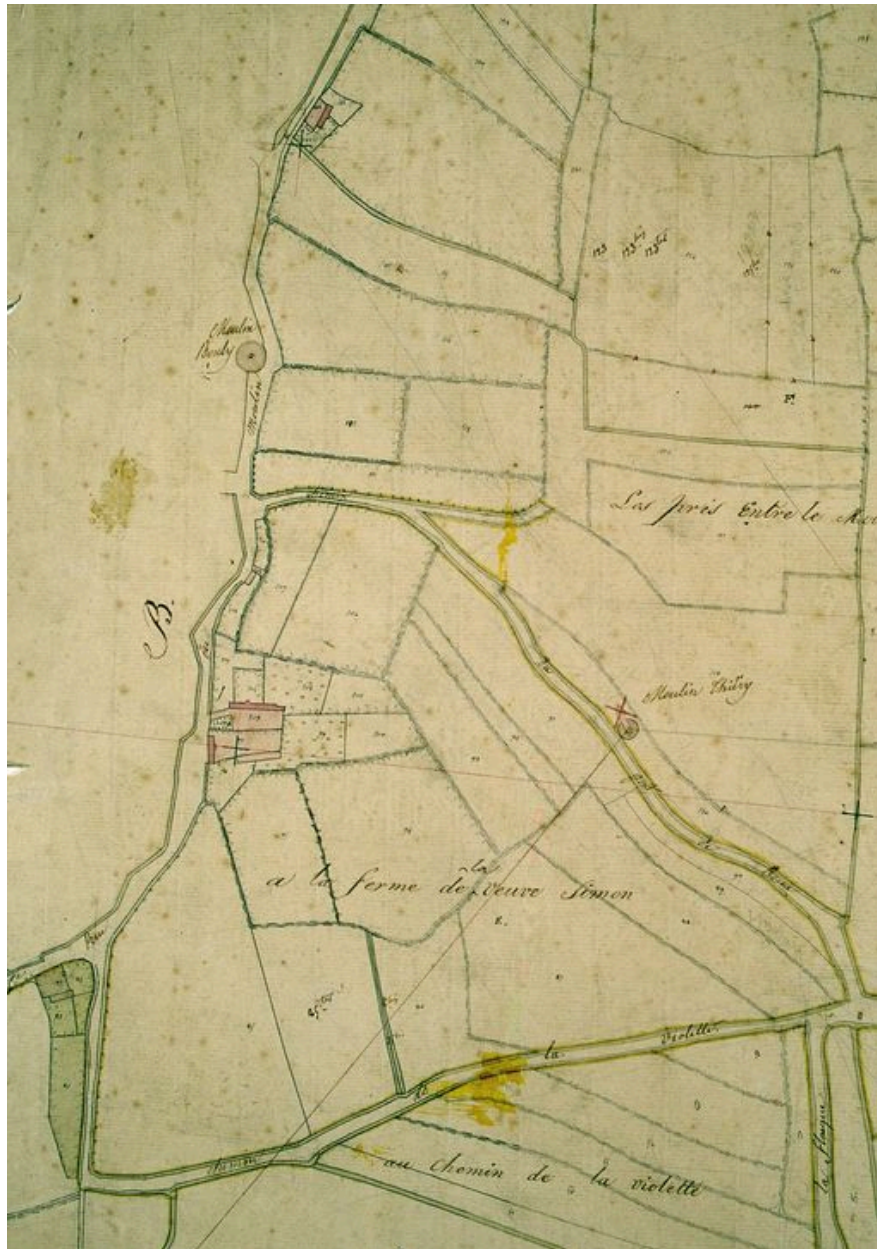
IVR22_20078005080XAB

Extrait du cadastre napoléonien présentant la ferme en 1826.

Une ferme dite de la "Veuve Simon" figure sur le cadastre napoléonien selon un plan quelque peu différent. En effet, deux logis composent cet ensemble en 1828 : le premier placé le long de la rue et le second, fermant le côté occidental de la cour (le côté oriental étant occupé par un bâtiment rural). Ces trois éléments forment donc un U délimitant un espace central. La partie nord est ouverte sur les différentes parcelles de champ, découpées en carrés réguliers. Une petite parcelle cultivée occupe le sud de la propriété, le long de la rue. Il semble que la propriété prenne la forme d'un triangle dont les deux côtés occidental et oriental seraient délimités par les chemins de la Violette et celui du pont de Reine. Il ne reste rien de cette ferme primitive. D'après la couleur de la brique et la proportion des édifices, la ferme actuelle a été construite à la fin du 19^e siècle.

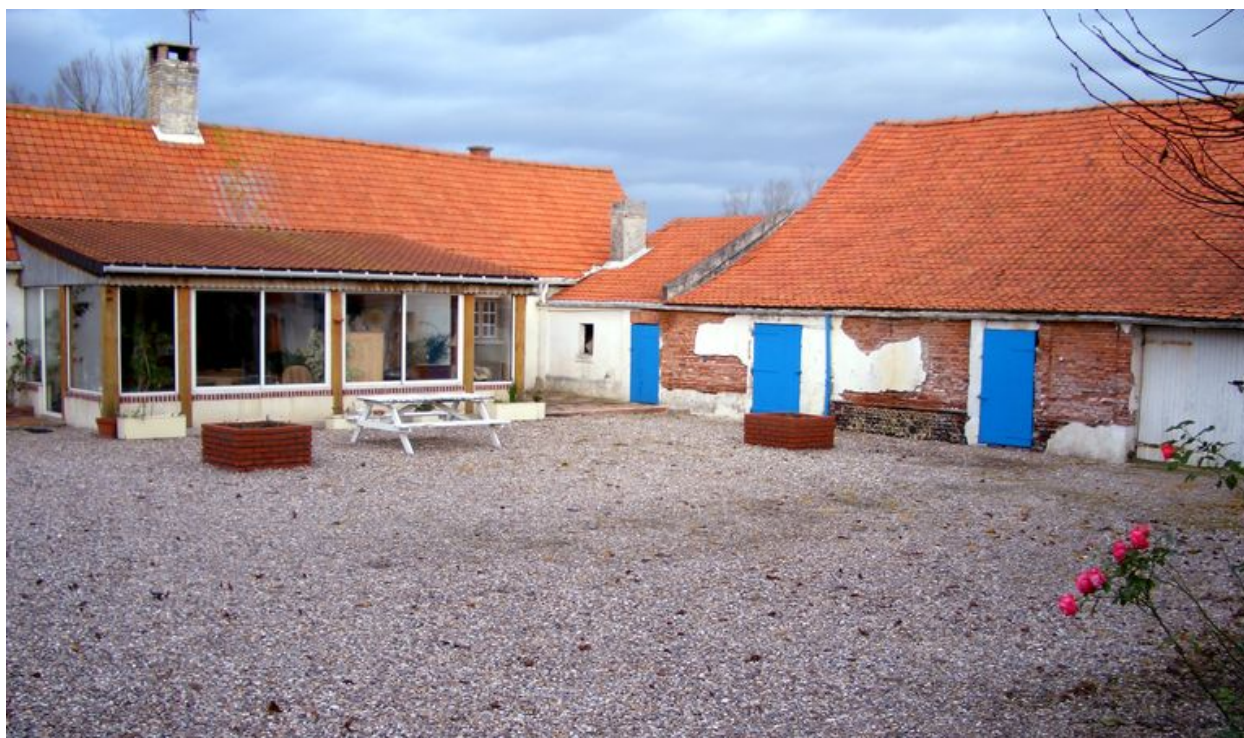
IVR22_20078005033NUCA

Vue du logis et d'une partie de la grange.

Le logis est situé en fond de cour, parallèlement à la rue. Nous ignorons le matériau de construction, puisque l'ensemble de la maçonnerie est aujourd'hui recouvert d'un enduit. La construction ne semble pas avoir été modifiée, mis à part l'ajout d'une véranda sur le mur gouttereau sud. Le pignon occidental est découvert. La couverture est confiée à la panne picarde. A l'est de la cour, se déploient les étables, long bâtiment en brique dont la maçonnerie prend appui sur un soubassement en blocage de galets. Le mur pignon sud (sur rue) dispose d'une structure alliant blocage de galets et chaînes harpées et bandes horizontales en briques. Le pignon est couvert d'un essentage de planches. Le toit prend une ampleur imposante puisque les deux pentes sont relativement longues, celle à l'ouest formant appentis abritant trois boxes à chevaux. Un second élément leur fait pendant au nord (probablement un logement à l'origine) en torchis et pans de bois.

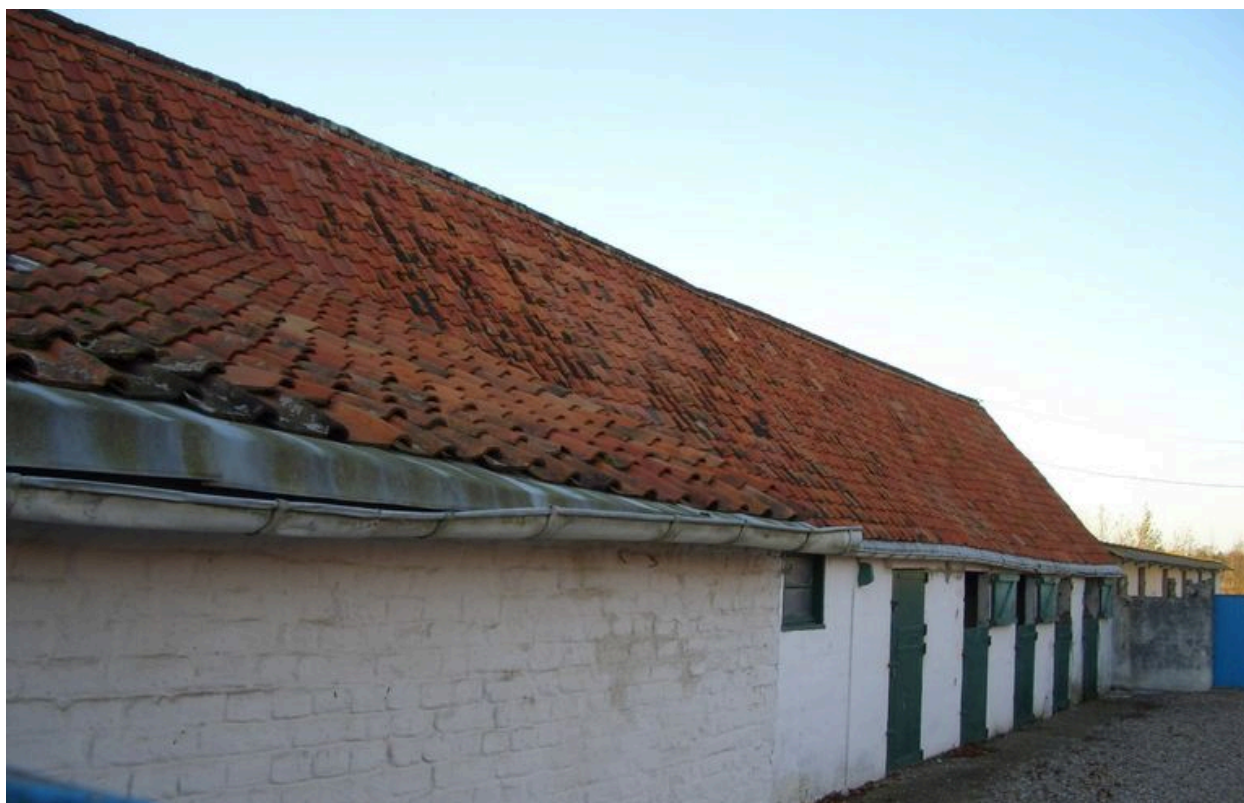
IVR22_20078005034NUCA

Vue des écuries.

Le bâtiment occidental dispose d'une première avancée en brique dont nous ignorons la fonction et de cinq boxes d'écurie. Le toit à longs pans et croupes est en pannes picardes. Le faîtage est pourvu d'une rangée de briques. Dans le prolongement de ce bâtiment semblent se situer les porcheries.

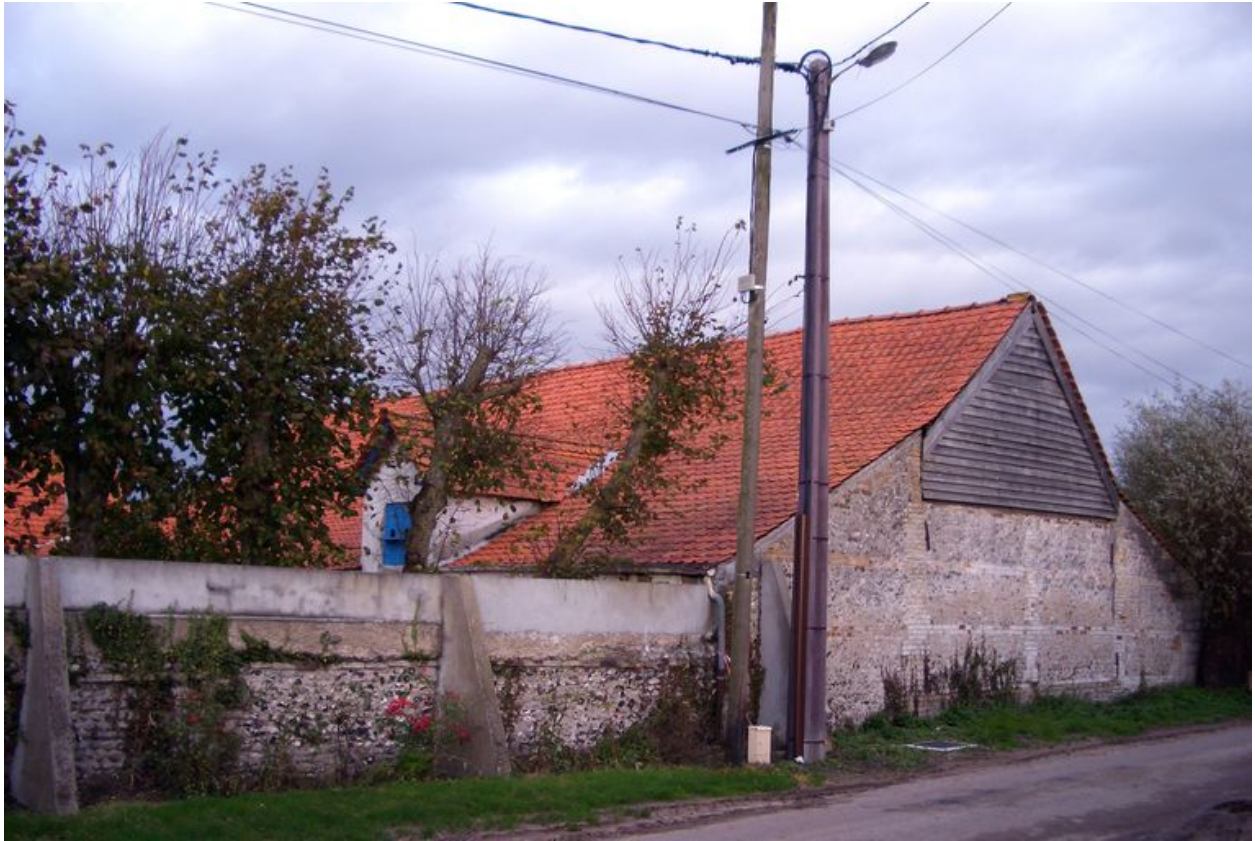
IVR22_20078005035NUCA

Vue du pignon de la grange.
