Hauts-de-France, Somme  
Coisy  
10 rue Manon-Lescaut

## Mairie-école de Coisy

Numéro de dossier : IA80000235  
Date de l'enquête initiale : 1998  
Date(s) de rédaction : 1998  
Cadre de l'étude : inventaire topographique canton de Villers-Bocage  
Degré d'étude : étudié

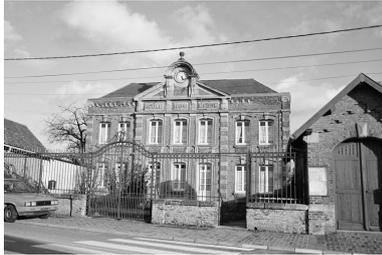
Façade antérieure.  
Phot. Judith Förstel  
IVR22\_19988000020Z

Face à la rue, s'élève un grand bâtiment à étage-carré servant de mairie et de logement d'instituteur. Il est accompagné de deux dépendances en briques ouvrant sur la rue. Derrière se trouve la salle d'école, en briques.

Élévations extérieures : élévation ordonnancée

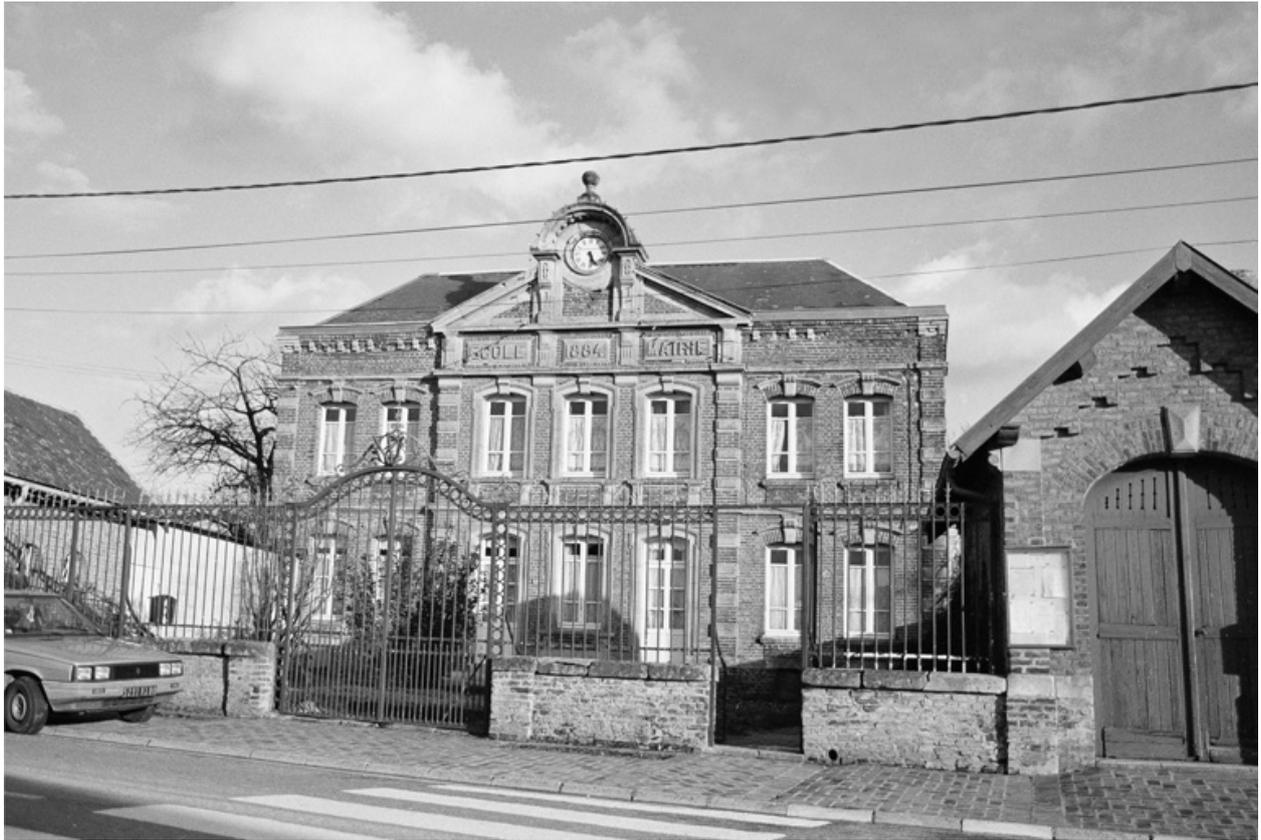
IVR22\_19988000020Z

Façade antérieure.
