Hauts-de-France, Somme  
Boismont  
7 rue de l' Egalité

## Ancienne ferme

Numéro de dossier : IA80007549  
Date de l'enquête initiale : 2006  
Date(s) de rédaction : 2006  
Cadre de l'étude : inventaire préliminaire arrière-pays maritime picard  
Degré d'étude : étudié

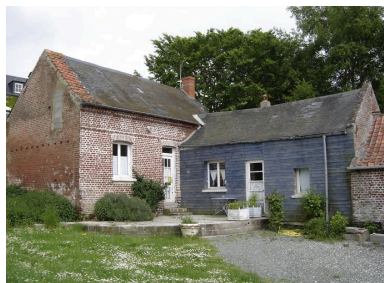
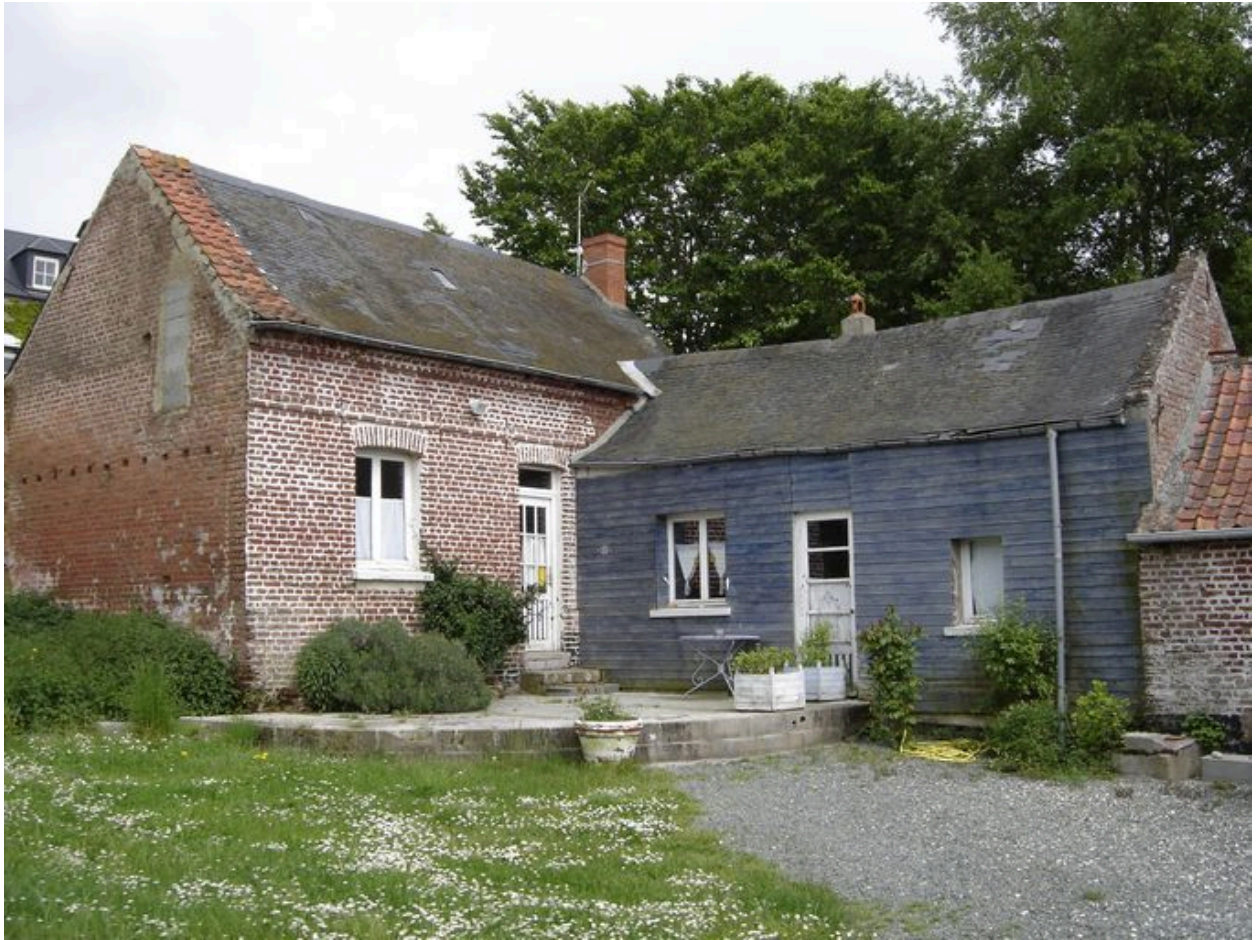
Vue générale du logis et  
des anciennes étables.  
Phot. Inès Guérin  
IVR22\_20058005772NUCA

Vue générale du logis et des anciennes étables.

Le logis est situé au nord de la propriété. Entièrement en brique, il est long de trois travées. Son rez-de-chaussée légèrement surélevé trahit la présence d'une cave. La fenêtre du comble à surcroît sur le pignon a été condamnée. Il semble qu'il existait un bâtiment dans son prolongement. Le toit à longs pans, percé d'une cheminée en brique, est en ardoise et tuile flamande. En retour d'équerre, le bâtiment couvert de planches disposées en clin sur maçonnerie en brique contenait les anciennes étables. Le mur de refend découvert soutient le toit à longs pans en ardoise. Il empêche ainsi la propagation du feu entre l'étable et les porcheries en cas d'incendie. Dans le prolongement se trouvaient les anciennes étables à cochons, en brique. Une porte en contrebas indique la présence d'une cave.

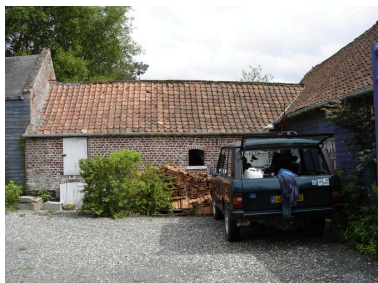
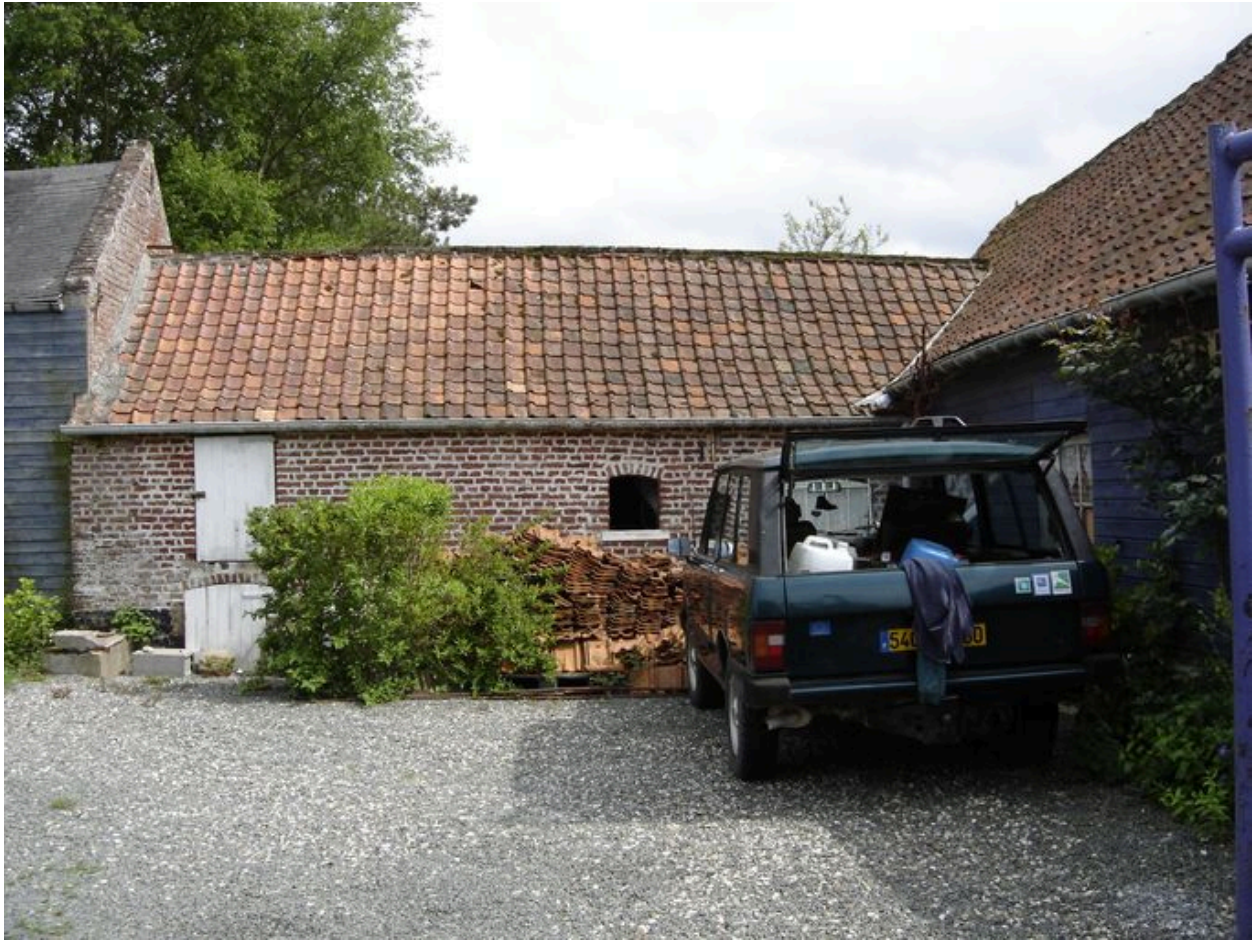
Vue des étables à cochons.  
Phot. Inès Guérin  
IVR22\_20058005773NUCA

Vue des étables à cochons.

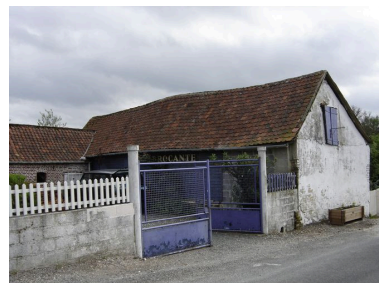
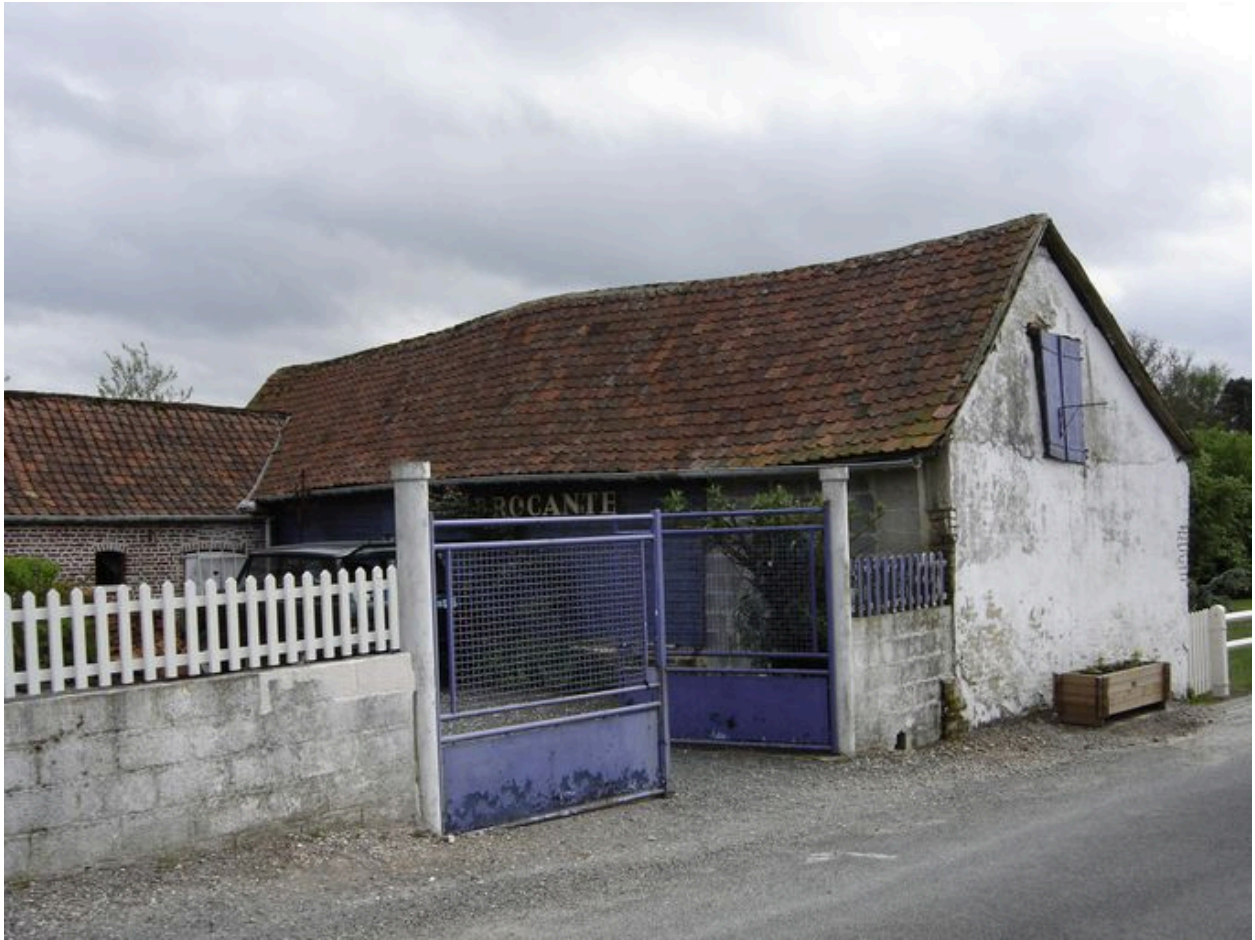
Vue de la grange depuis la rue.  
Phot. Inès Guérin  
IVR22\_20058005774NUCA

Vue de la grange depuis la rue.

Occupant tout le côté sud de la propriété s'étend la grange, auparavant entièrement composée d'une ossature en pans de bois avec hourdis de torchis. La maçonnerie en brique a été récemment complétée par des parpaings de béton. Le mur gouttereau sur cour a été en partie recouvert d'un bardage de planches horizontales. Le pignon sur cour est percé d'une fenêtre permettant l'engrangement depuis la voie publique. La grange est aujourd'hui convertie en gîte. La charpente apparente est assemblée à tenons et mortaises chevillés. D'après le propriétaire, les essences utilisées pour les charpentes et ossatures en bois allient le chêne et l'orme.

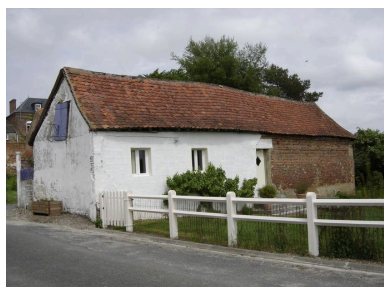
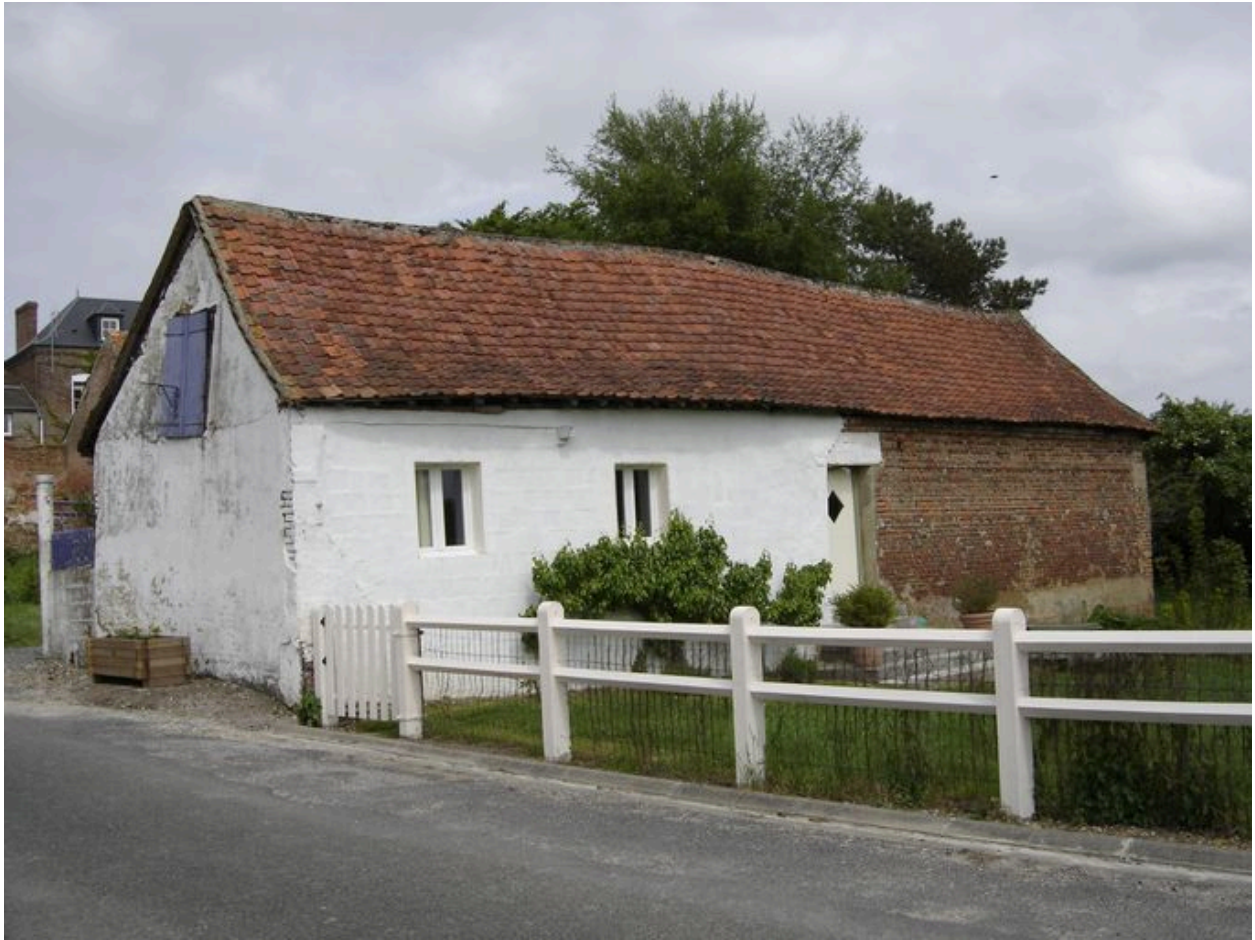
Vue postérieure de la grange.  
Phot. Inès Guérin  
IVR22\_20058005775NUCA

Vue postérieure de la grange.

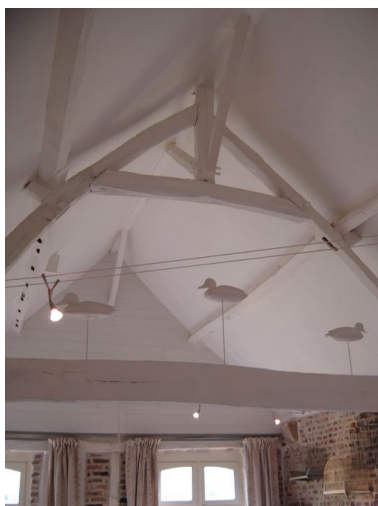
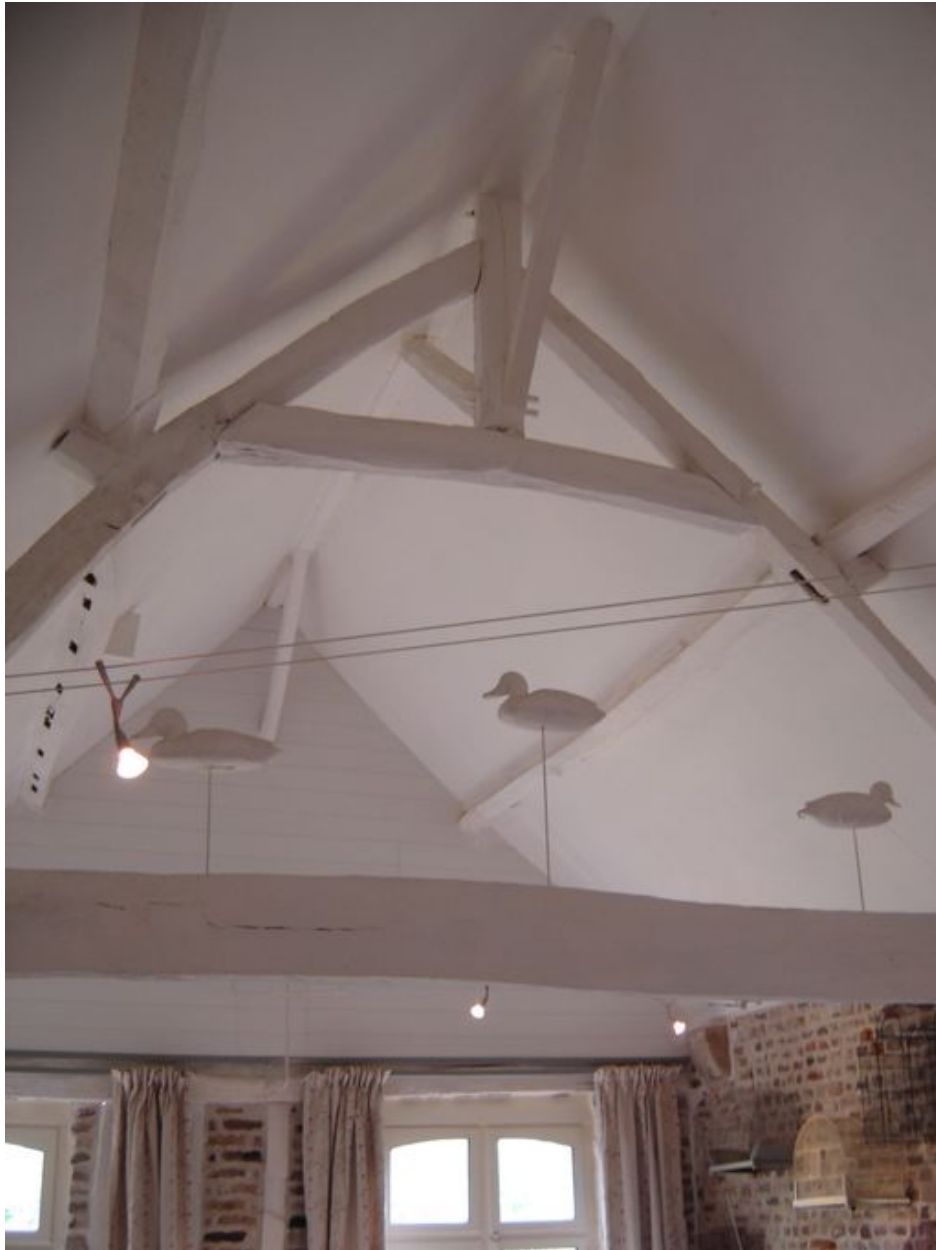
Vue détaillée d'une ferme  
de la charpente de la grange.  
Phot. Inès Guérin  
IVR22\_20058005776NUCA

Vue détaillée d'une ferme de la charpente de la grange.
