Hauts-de-France, Somme  
Boismont  
3 rue Jacquot

## Ancienne ferme

Numéro de dossier : IA80007548  
Date de l'enquête initiale : 2006  
Date(s) de rédaction : 2006  
Cadre de l'étude : inventaire préliminaire arrière-pays maritime picard  
Degré d'étude : étudié

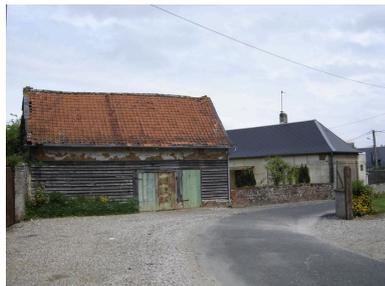
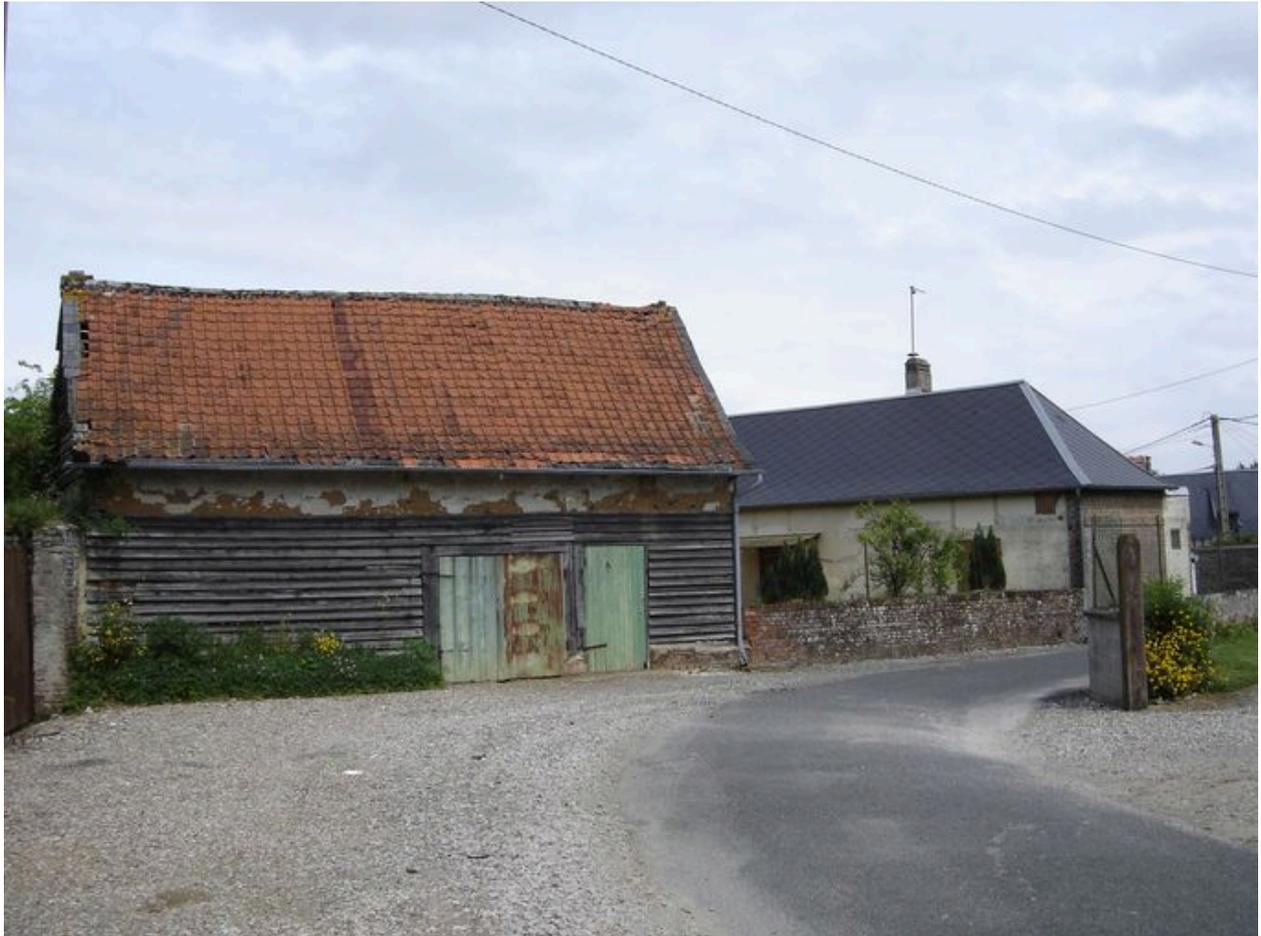
Vue générale.  
Phot. Inès Guérin  
IVR22\_20058005768NUCA

Vue générale.

Cette ancienne ferme, dont les bâtiments sont regroupés autour de deux espaces distincts, dispose d'un logis perpendiculaire à la rue. La maçonnerie est composée d'une ossature de pans de bois hourdée au torchis, entièrement recouverte d'un enduit au ciment. Les tenons d'ancrage du sommier sont visibles en façade. Seul le mur pignon sud est en brique. Longue de trois travées, la partie habitation est flanquée d'une écurie, surmontée d'un fenil accessible depuis deux lucarnes à fenêtre pendante percées dans le comble à surcroît. Le toit à longs pans et croupe est en ardoise.

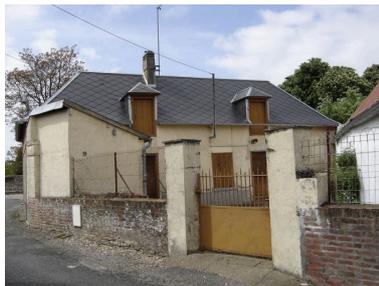
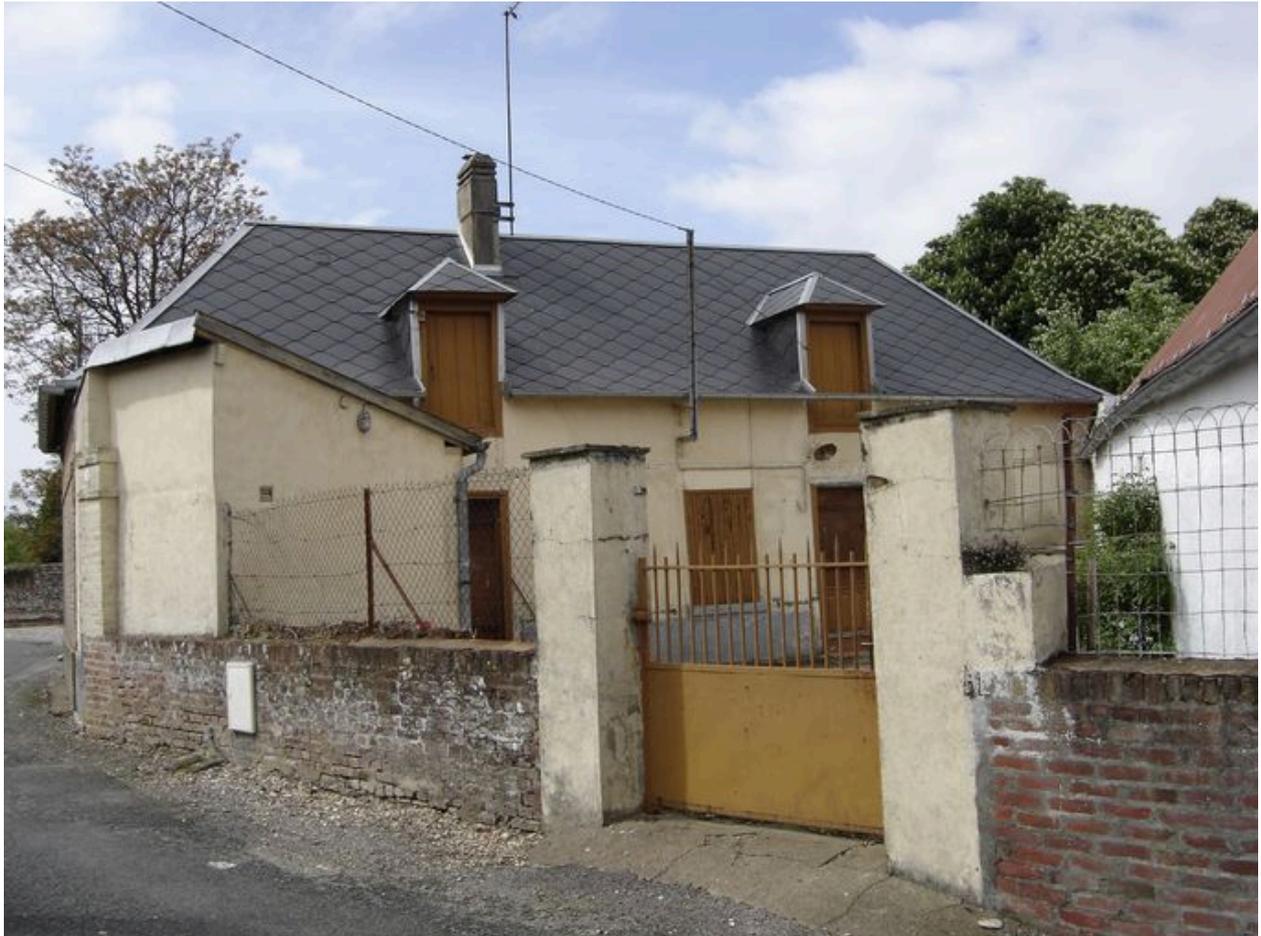
Vue du logis.  
Phot. Inès Guérin  
IVR22\_20058005769NUCA

Vue du logis.

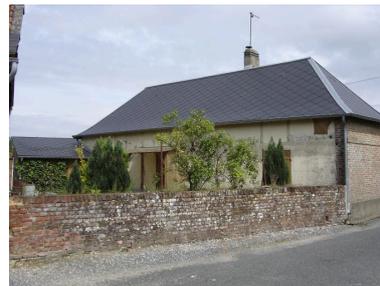
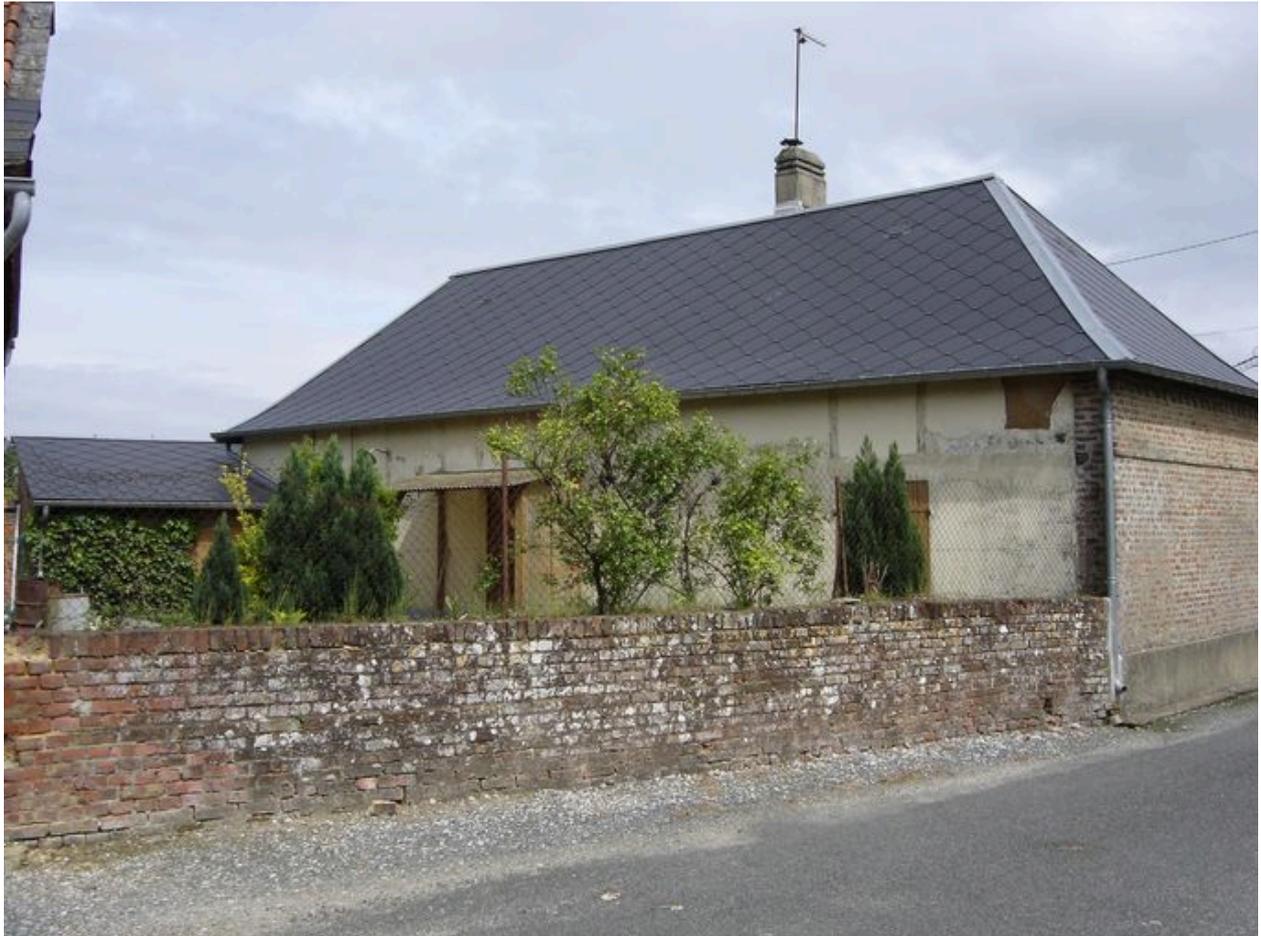
Vue postérieure du logis.  
Phot. Inès Guérin  
IVR22\_20058005770NUCA

Vue postérieure du logis.

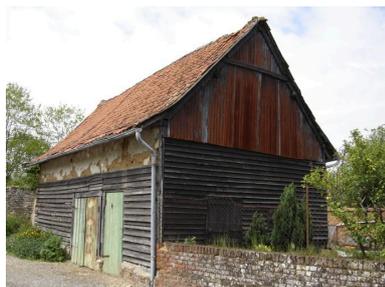
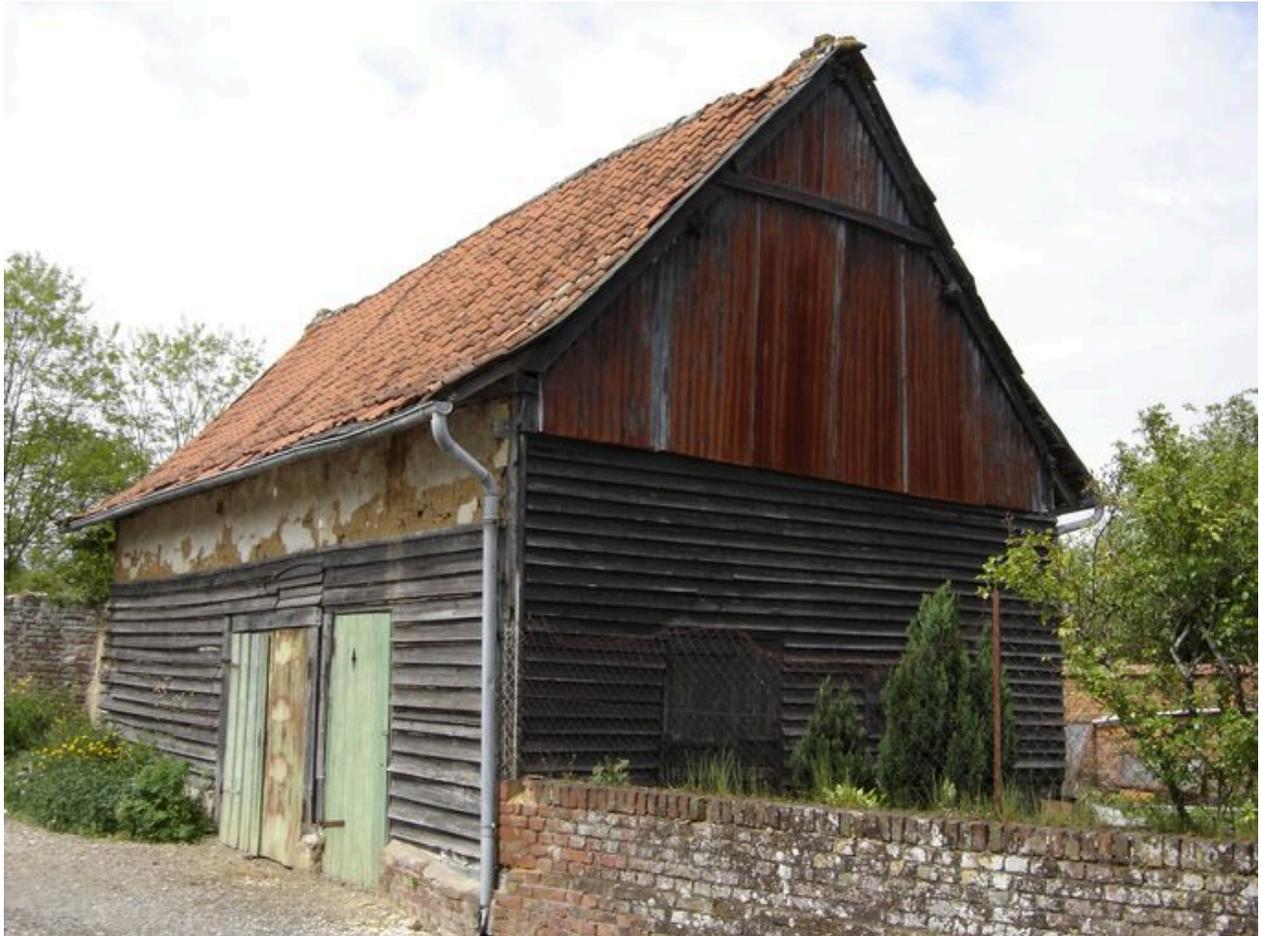
Vue détaillée de la grange.  
Phot. Inès Guérin  
IVR22\_20058005771NUCA

Vue détaillée de la grange.

Au sud et au nord, le logis est flanqué de deux petites remises donnant sur la cour qui les précède. Le jardin au nord accueille la grange, située sur rue. Celle-ci est composée d'une ossature en pans de bois, couverte au surcroît de torchis et pour le reste d'un bardage de planches horizontales (elles ont été remplacées par endroit par de la tôle ondulée). La couverture en tuile flamande est renforcée par une rangée de brique au faitage.
