Hauts-de-France, Somme
Pendé
22 rue de la Mare

Ancienne ferme

Numéro de dossier : IA80007619
Date de l'enquête initiale : 2005
Date(s) de rédaction : 2005
Cadre de l'étude : inventaire préliminaire arrière-pays maritime picard
Degré d'étude : étudié

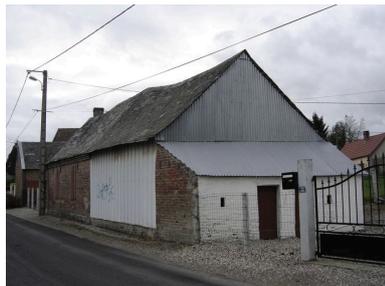
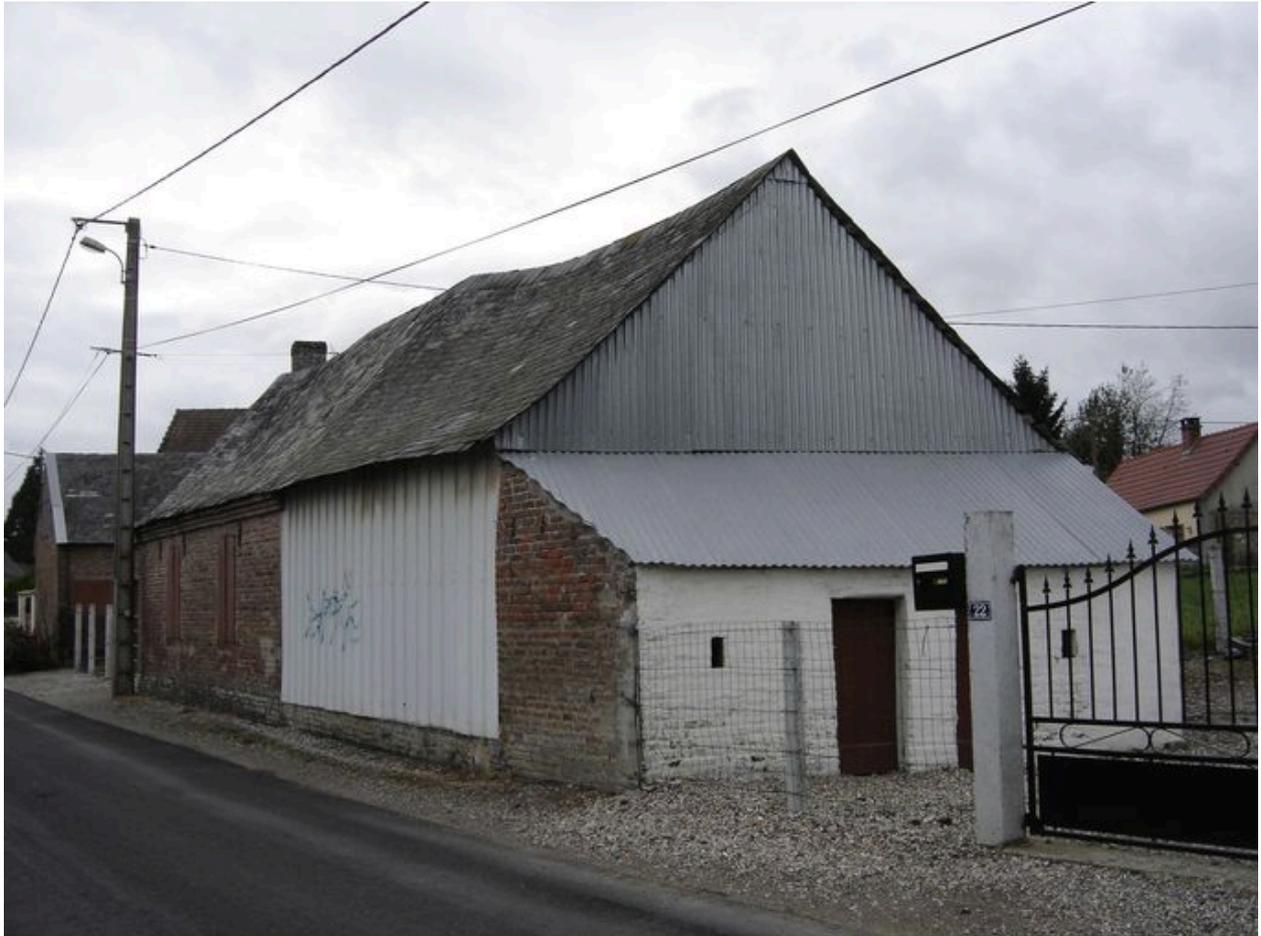
Vue du logis sur rue
flanquée des étables.
Phot. Inès Guérin
IVR22_20068005139NUCA

Vue du logis sur rue flanquée des étables.

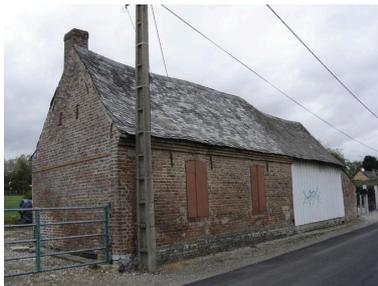
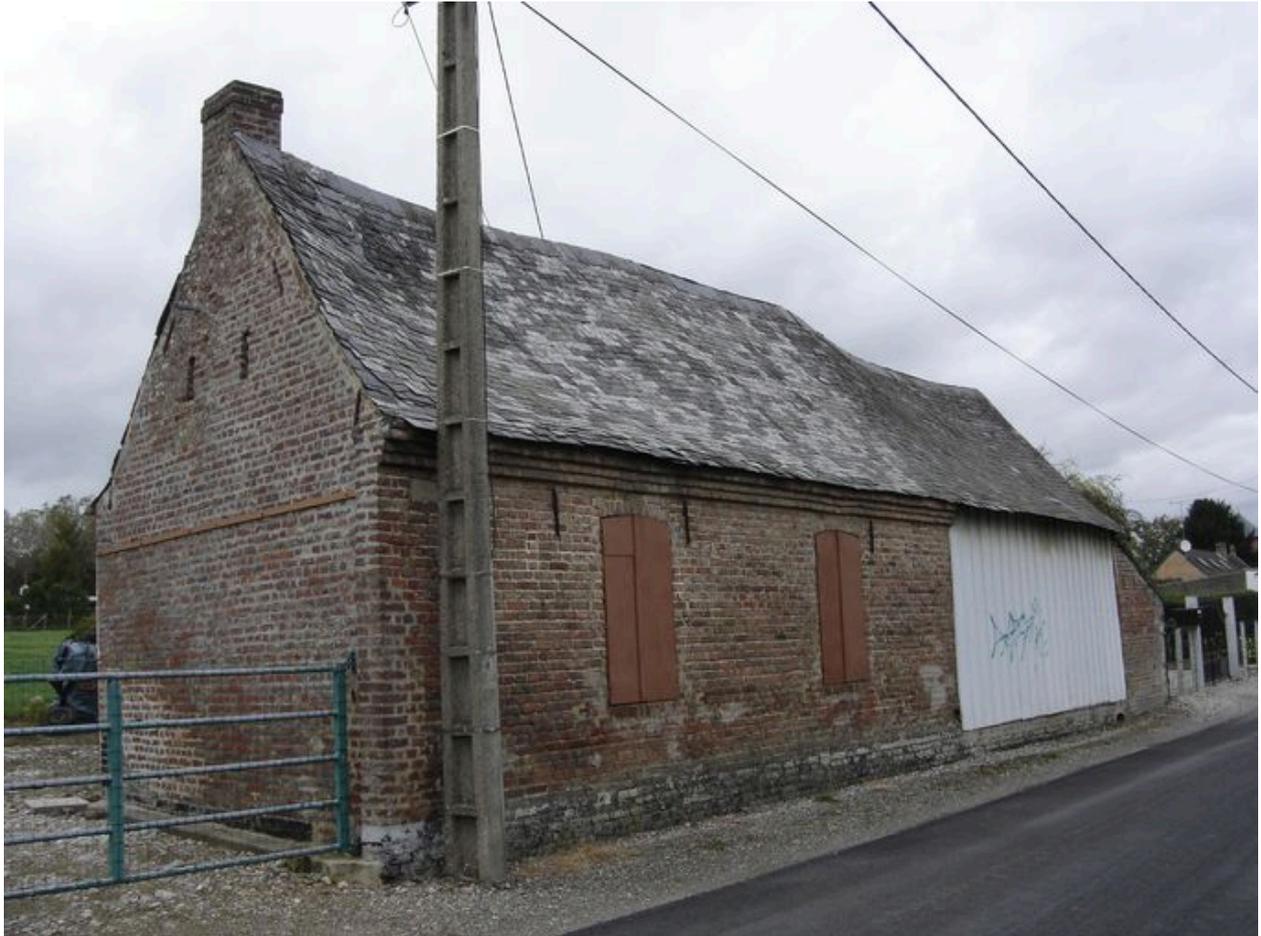
Vue du logis.
Phot. Inès Guérin
IVR22_20078005303NUCA

Vue du logis.

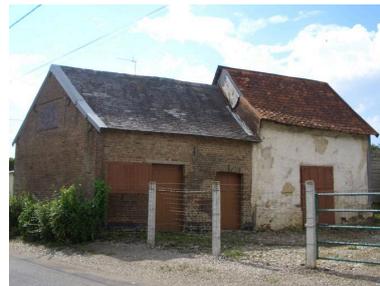
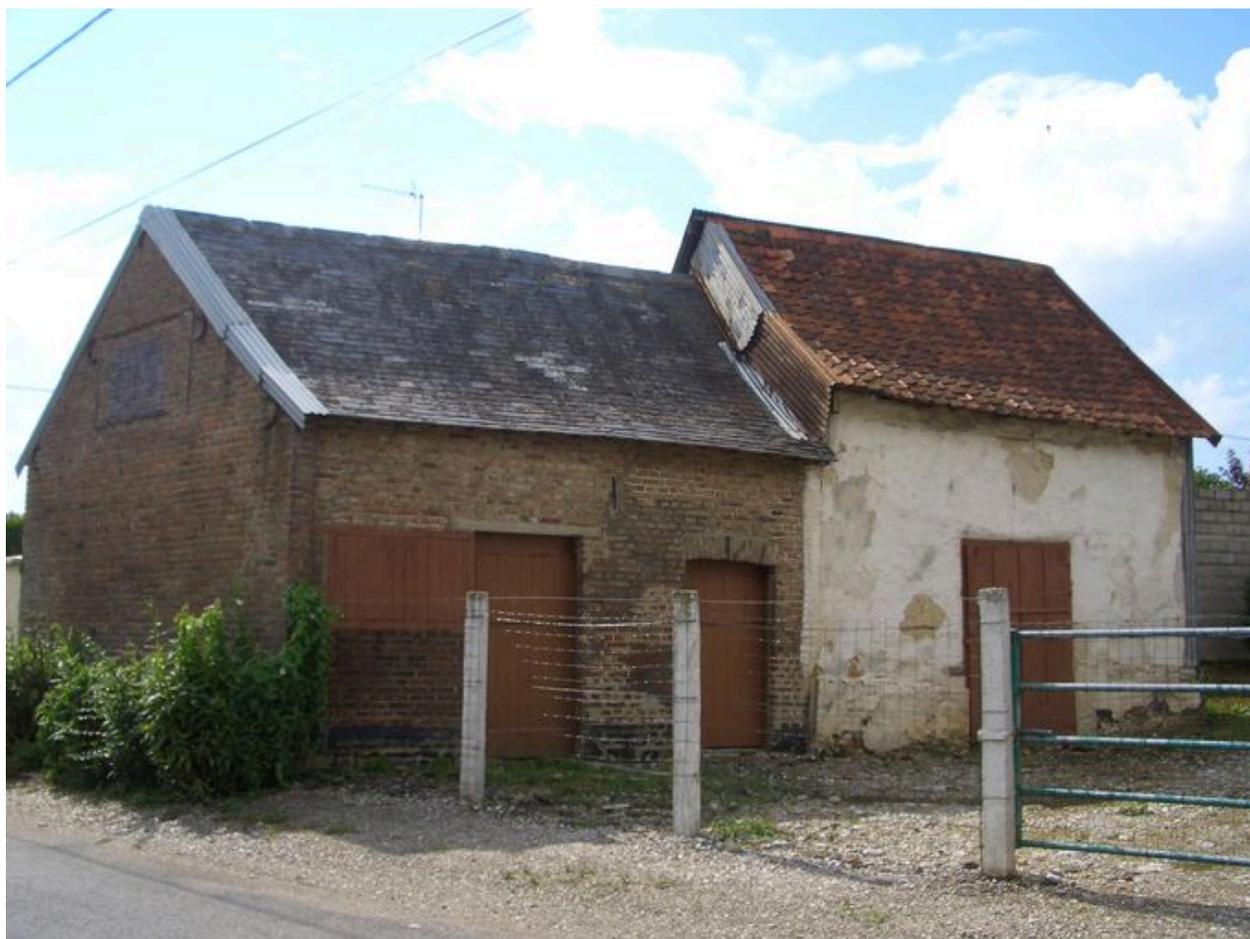
Vue des étables sur le côté de la cour.
Phot. Inès Guérin
IVR22_20068005141NUCA

Vue des étables sur le côté de la cour.

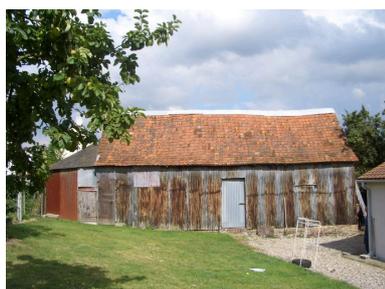
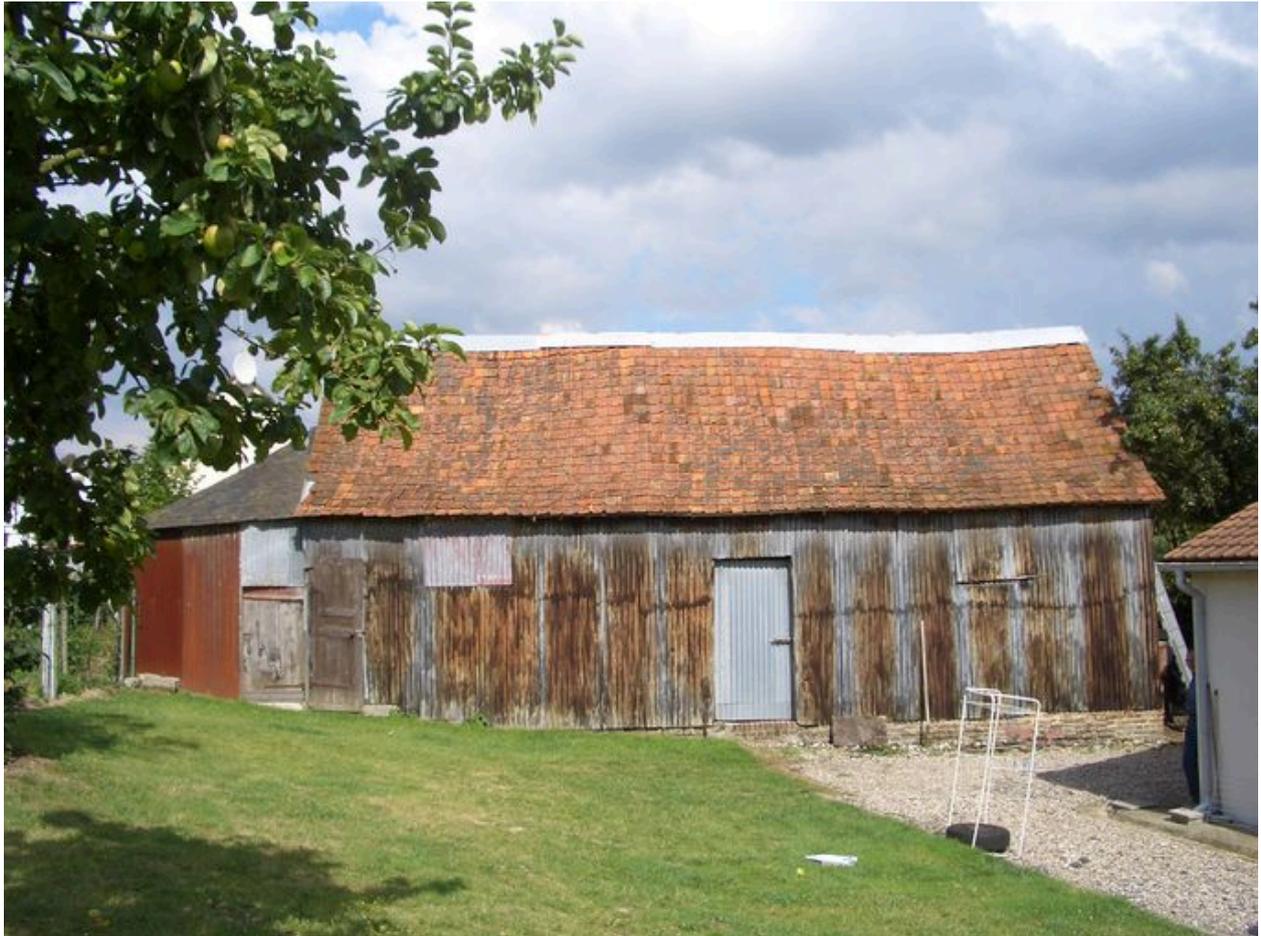
Vue de la grange.
Phot. Inès Guérin
IVR22_20068005142NUCA

Vue de la grange.
