Hauts-de-France, Oise  
Vauchelles  
rue de la Vallée

## Église paroissiale et cimetière Saint-Nicolas et Saint-Fiacre de Vauchelles

Numéro de dossier : IA00049595  
Date de l'enquête initiale : 1986  
Date(s) de rédaction : 2009  
Cadre de l'étude : inventaire topographique canton de Noyon  
Degré d'étude : étudié

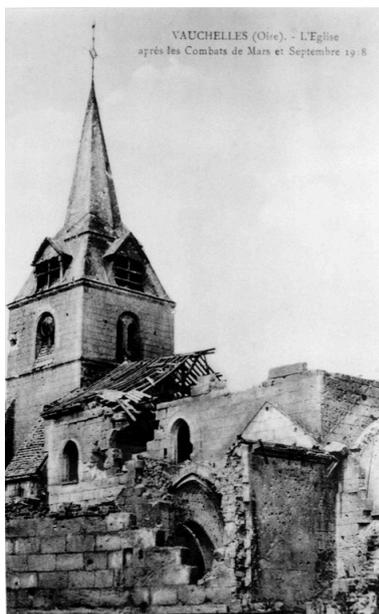
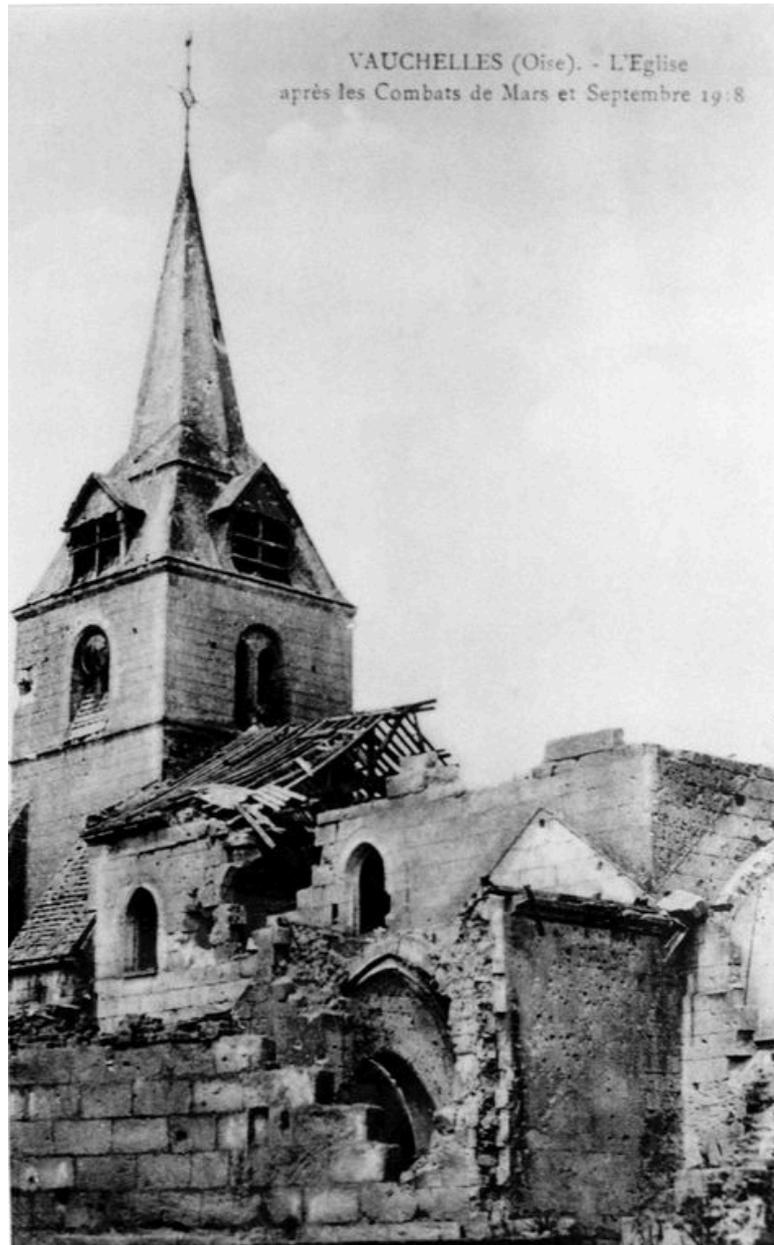
Eglise ruinée en 1918 (AP).  
Phot. Jean-Michel Périn  
IVR22\_19856000226XB

Eglise ruinée en 1918 (AP).

De l'église Saint-Nicolas et Saint-Fiacre construite au 16e siècle, il subsiste le clocher porche, le bas-côté nord (voûté en étoile, et le croisillon nord du transept, le linteau sculpté de la porte du bas-côté nord. La sacristie a été ajoutée au 18e siècle, à l'est du bras nord. D'importants travaux de consolidation ont eu lieu en 1847-1848, puis en 1861-1862 (graffitis localisés dans le clocher), et en 1877 (ajout d'un contrefort). L'église, très endommagée pendant la Première Guerre mondiale, est reconstruite en 1922 (nef, bas-côté sud, chœur). Le clocher est consolidé à cette occasion.

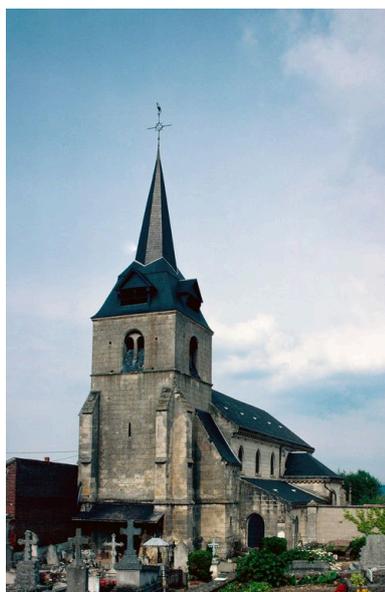
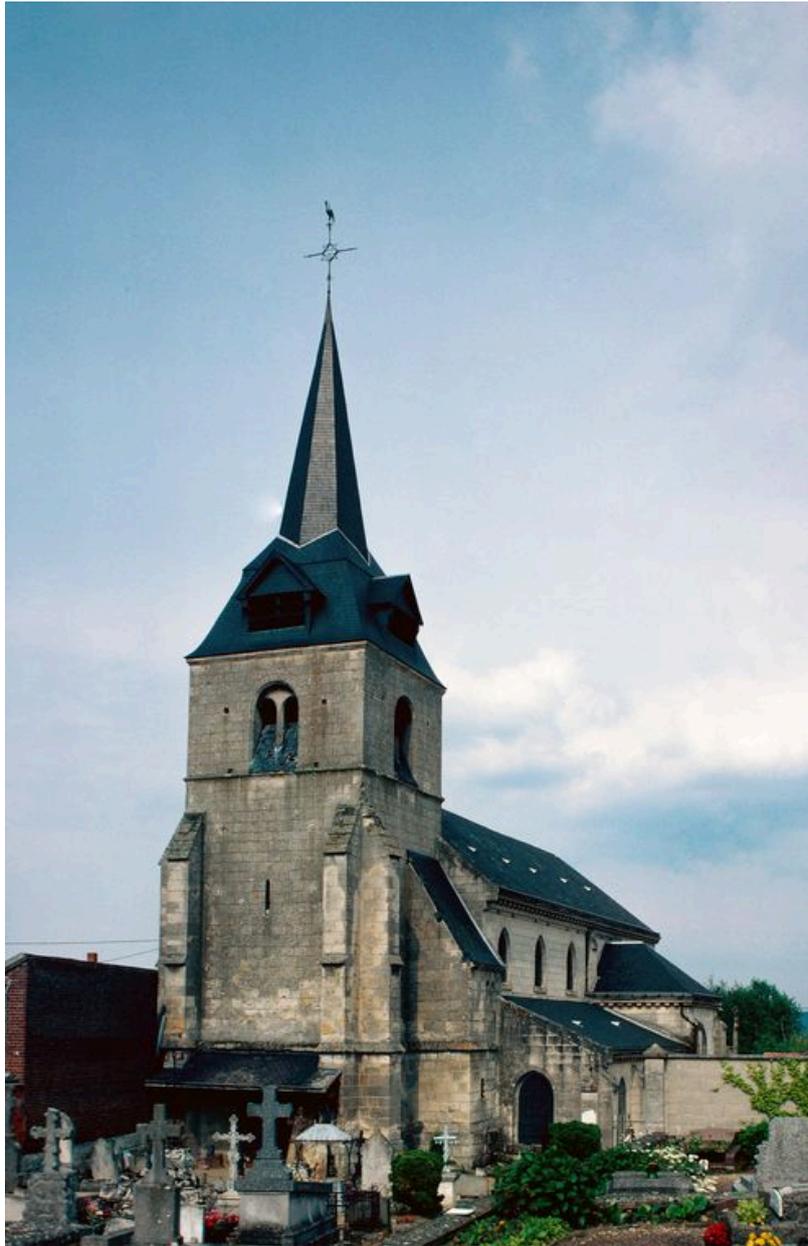
Façade occidentale.  
Phot. Michel Hérold  
IVR22\_19856000934ZA

Façade occidentale.

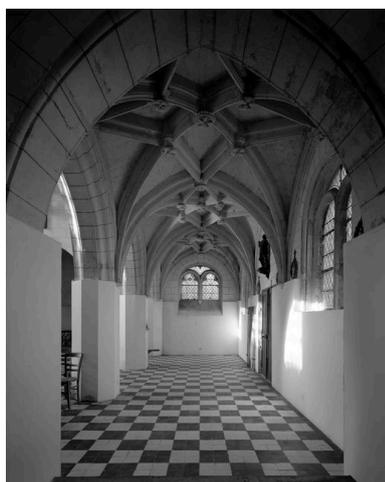
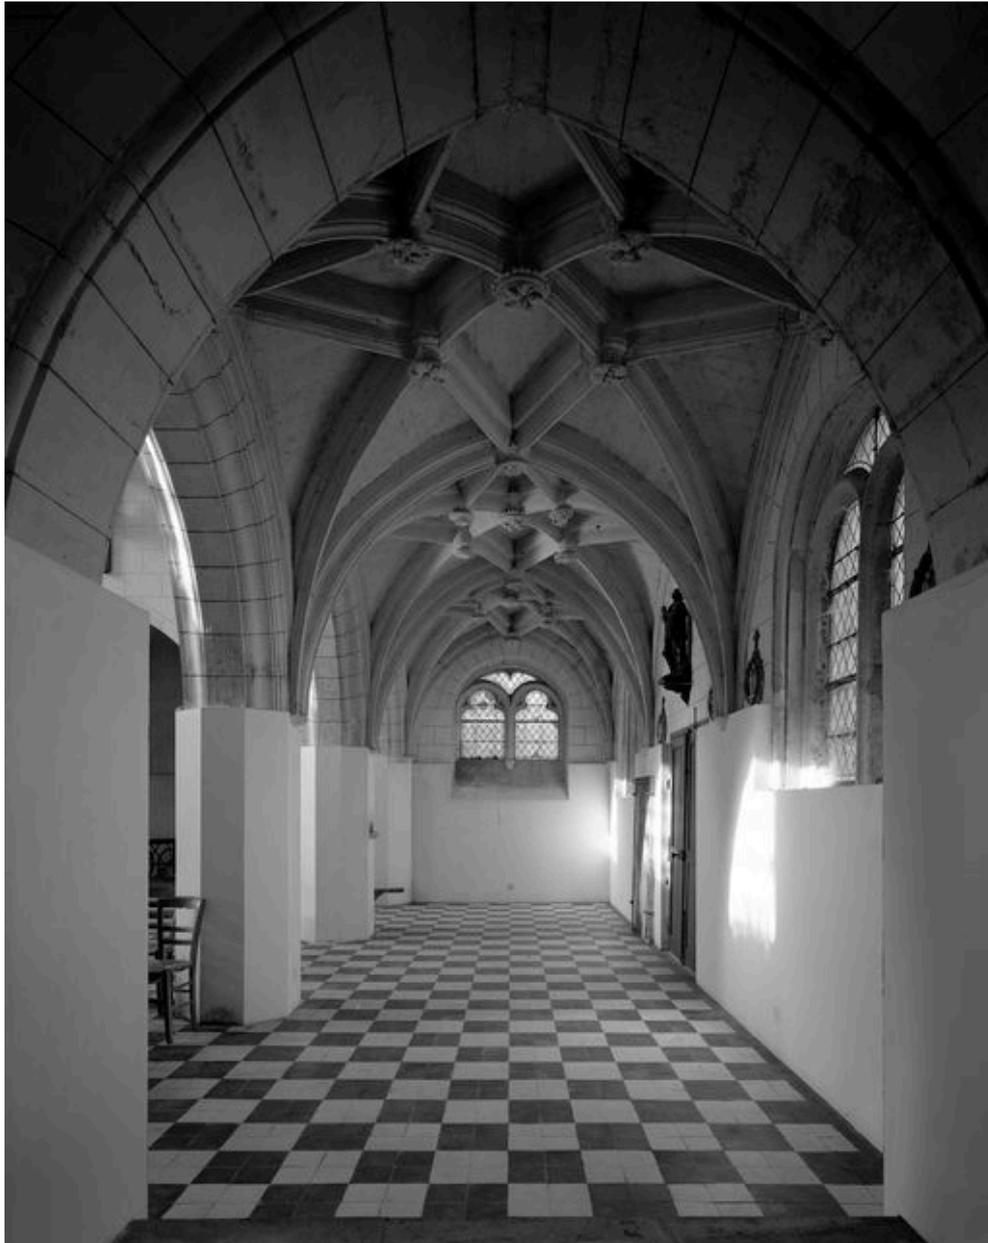
Bas-côté nord : vers l'ouest.  
Phot. Jean-Michel Perrin  
IVR22\_19846001330V

Bas-côté nord : vers l'ouest.

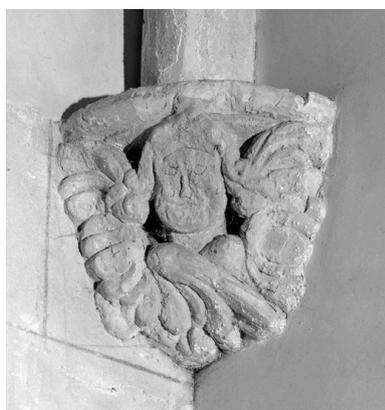
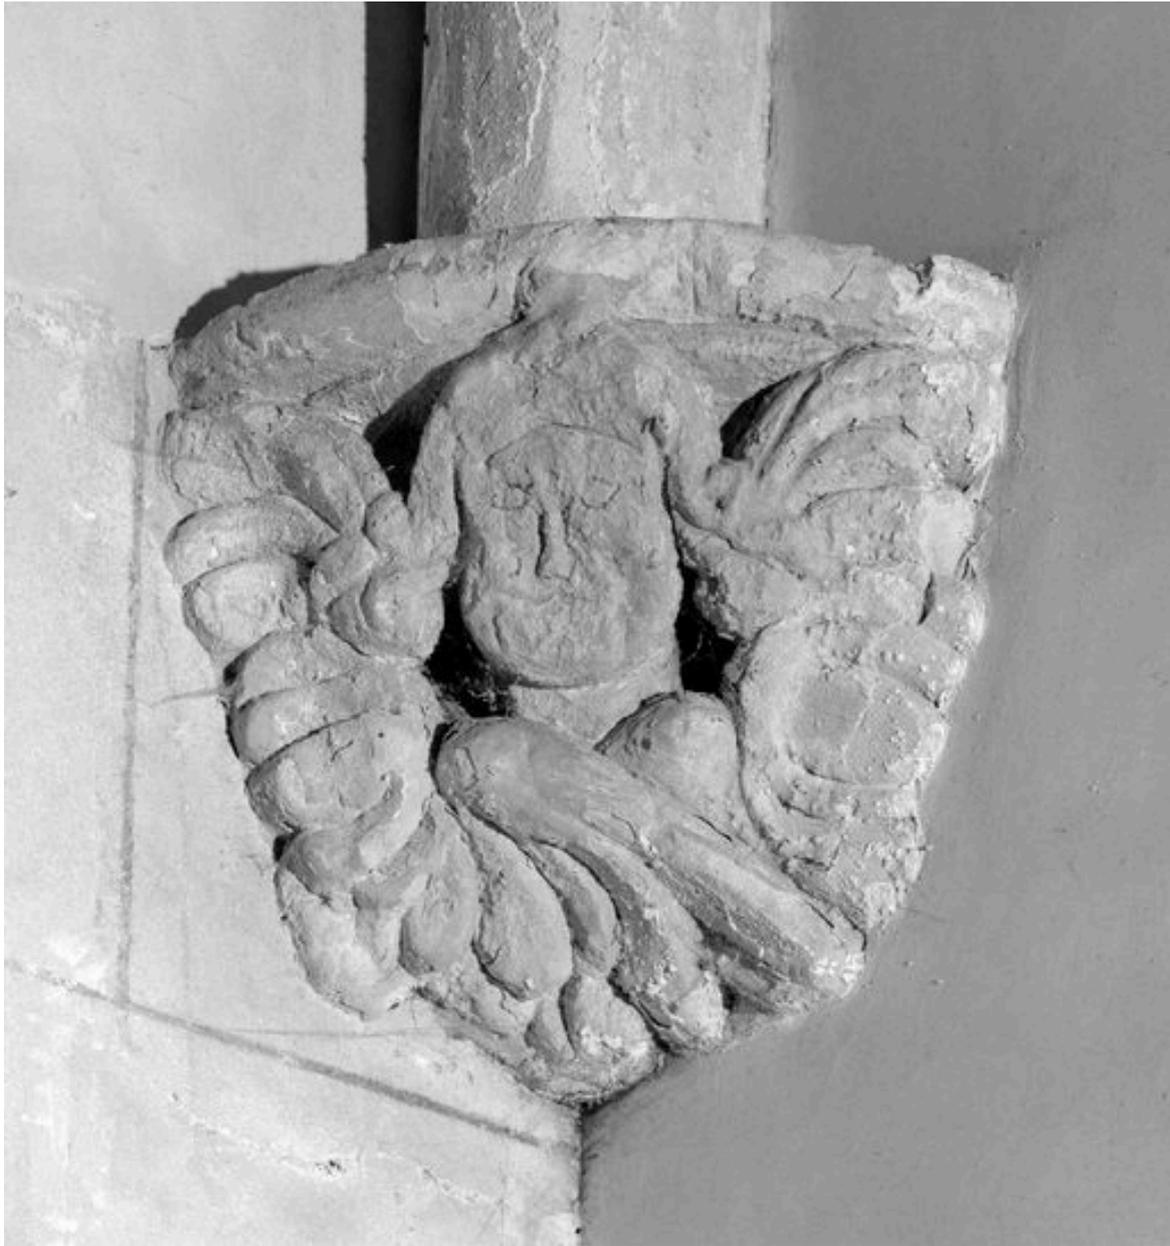
Culôt sculpté (1er niveau  
du clocher-porche).  
Phot. Jean-Michel Perrin  
IVR22\_19846001333X

Culôt sculpté (1er niveau du clocher-porche).

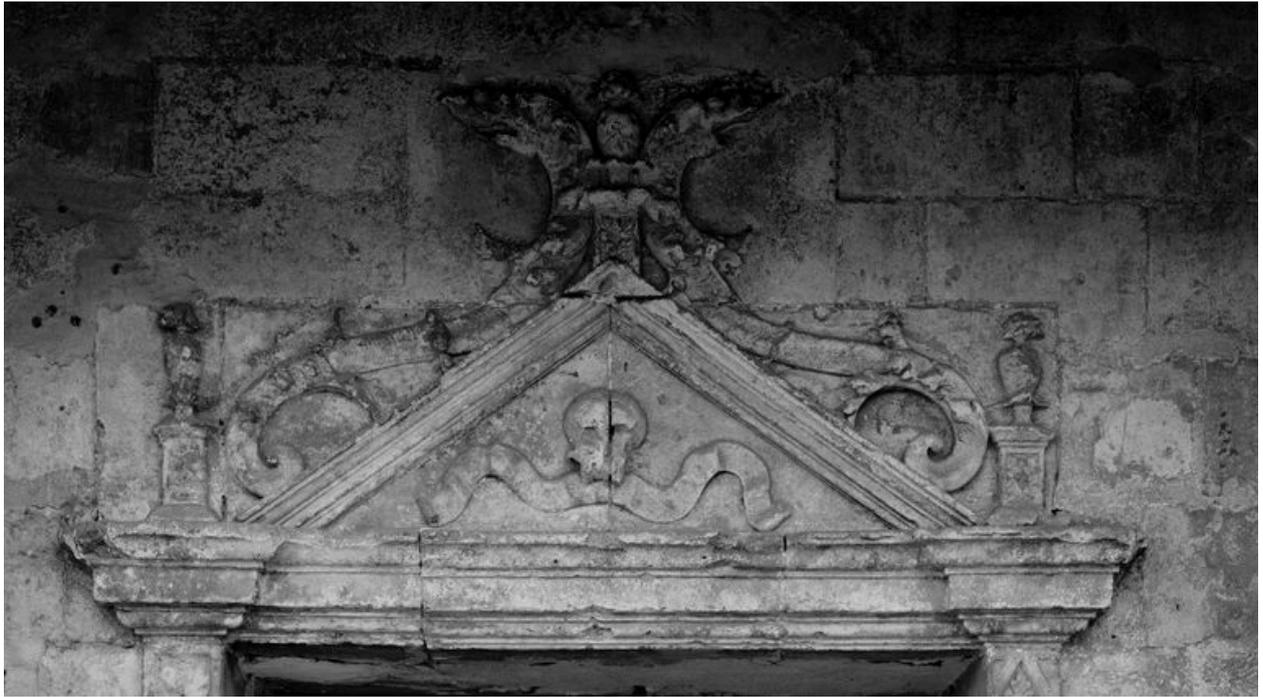
Linteau sculpté de la porte nord.  
Phot. Jean-Michel Perrin  
IVR22\_19856000980X

Linteau sculpté de la porte nord.

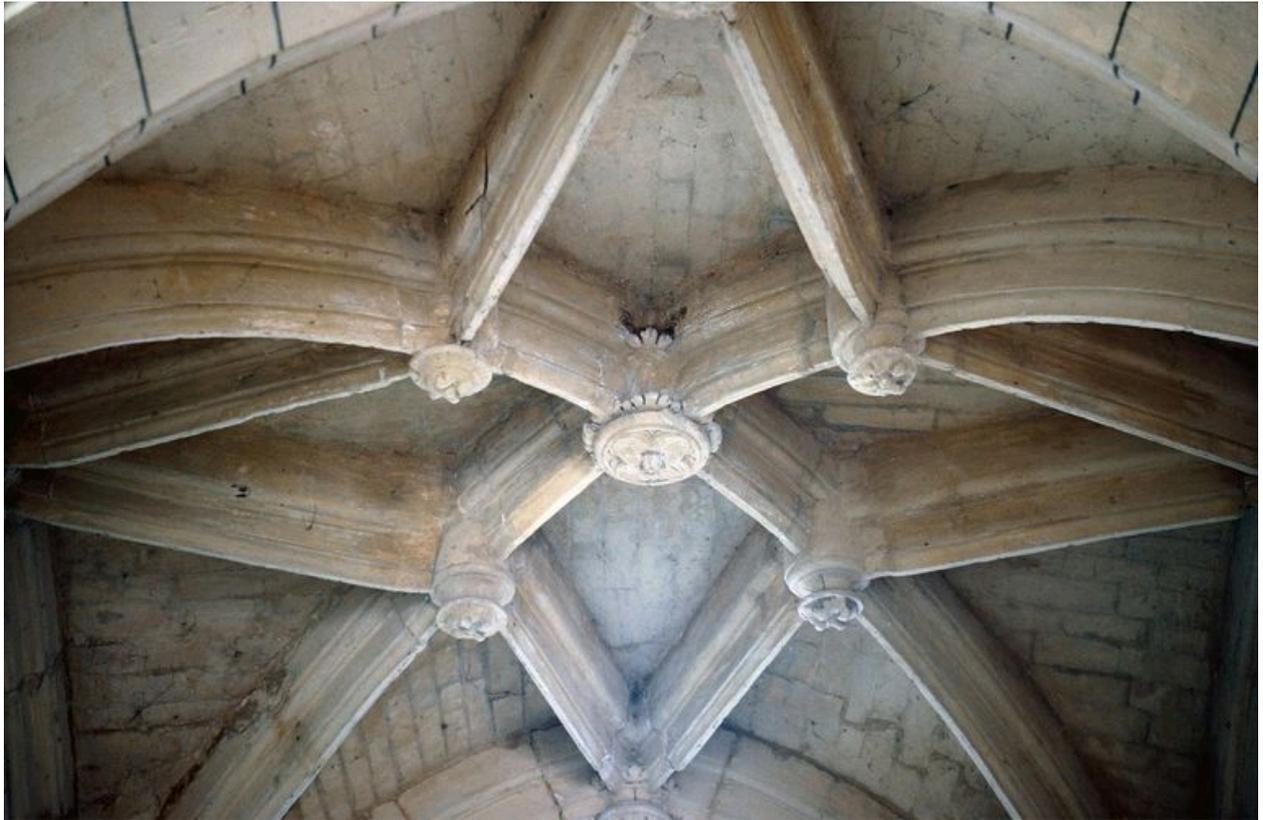
Détail des voûtes du bas-côté nord.  
Phot. Martine Plouvier  
IVR22\_19836000335ZA

Détail des voûtes du bas-côté nord.
