Hauts-de-France, Oise  
Vauchelles  
rue de la Vallée

## Église paroissiale et cimetière Saint-Nicolas et Saint-Fiacre de Vauchelles

Numéro de dossier : IA00049595  
Date de l'enquête initiale : 1986  
Date(s) de rédaction : 2009  
Cadre de l'étude : inventaire topographique canton de Noyon  
Degré d'étude : étudié

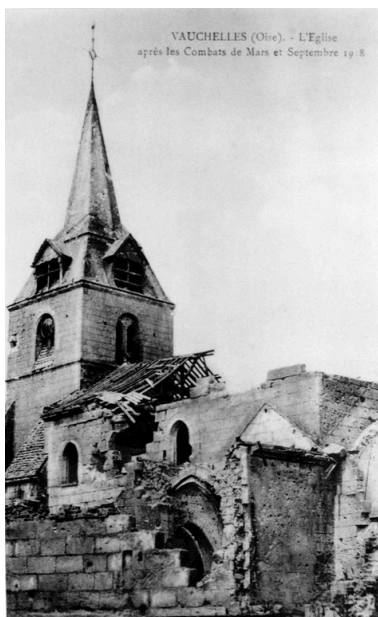
Eglise ruinée en 1918 (AP).  
Phot. Jean-Michel Périn  
IVR22\_19856000226XB

Eglise ruinée en 1918 (AP).

De l'église Saint-Nicolas et Saint-Fiacre construite au 16e siècle, il subsiste le clocher porche, le bas-côté nord (voûté en étoile, et le croisillon nord du transept, le linteau sculpté de la porte du bas-côté nord. La sacristie a été ajoutée au 18e siècle, à l'est du bras nord. D'importants travaux de consolidation ont eu lieu en 1847-1848, puis en 1861-1862 (graffitis localisés dans le clocher), et en 1877 (ajout d'un contrefort). L'église, très endommagée pendant la Première Guerre mondiale, est reconstruite en 1922 (nef, bas-côté sud, chœur). Le clocher est consolidé à cette occasion.

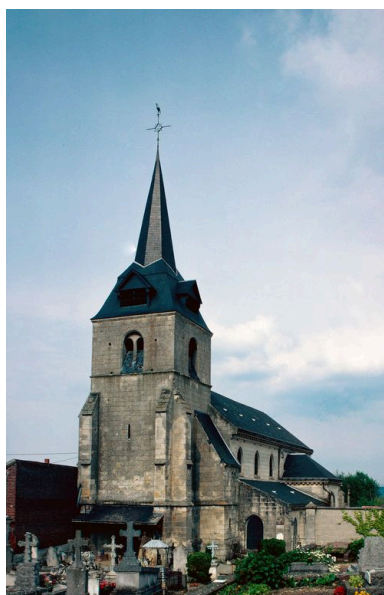
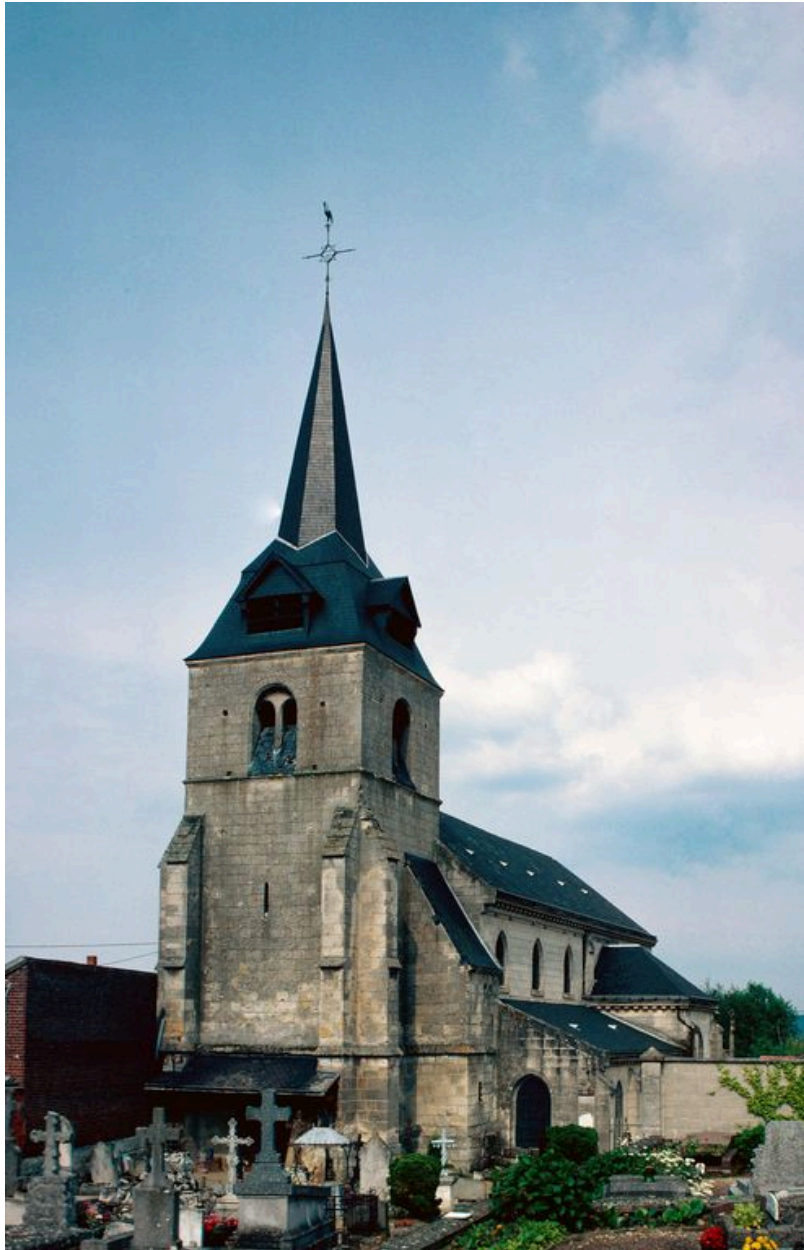
Façade occidentale.  
Phot. Michel Hérold  
IVR22\_19856000934ZA

Façade occidentale.

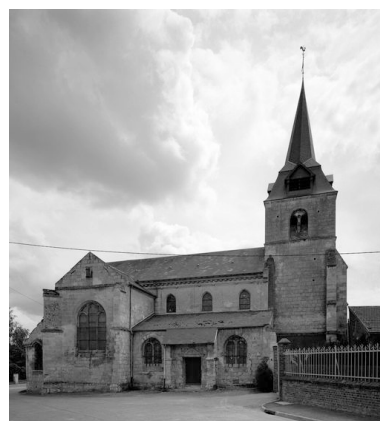
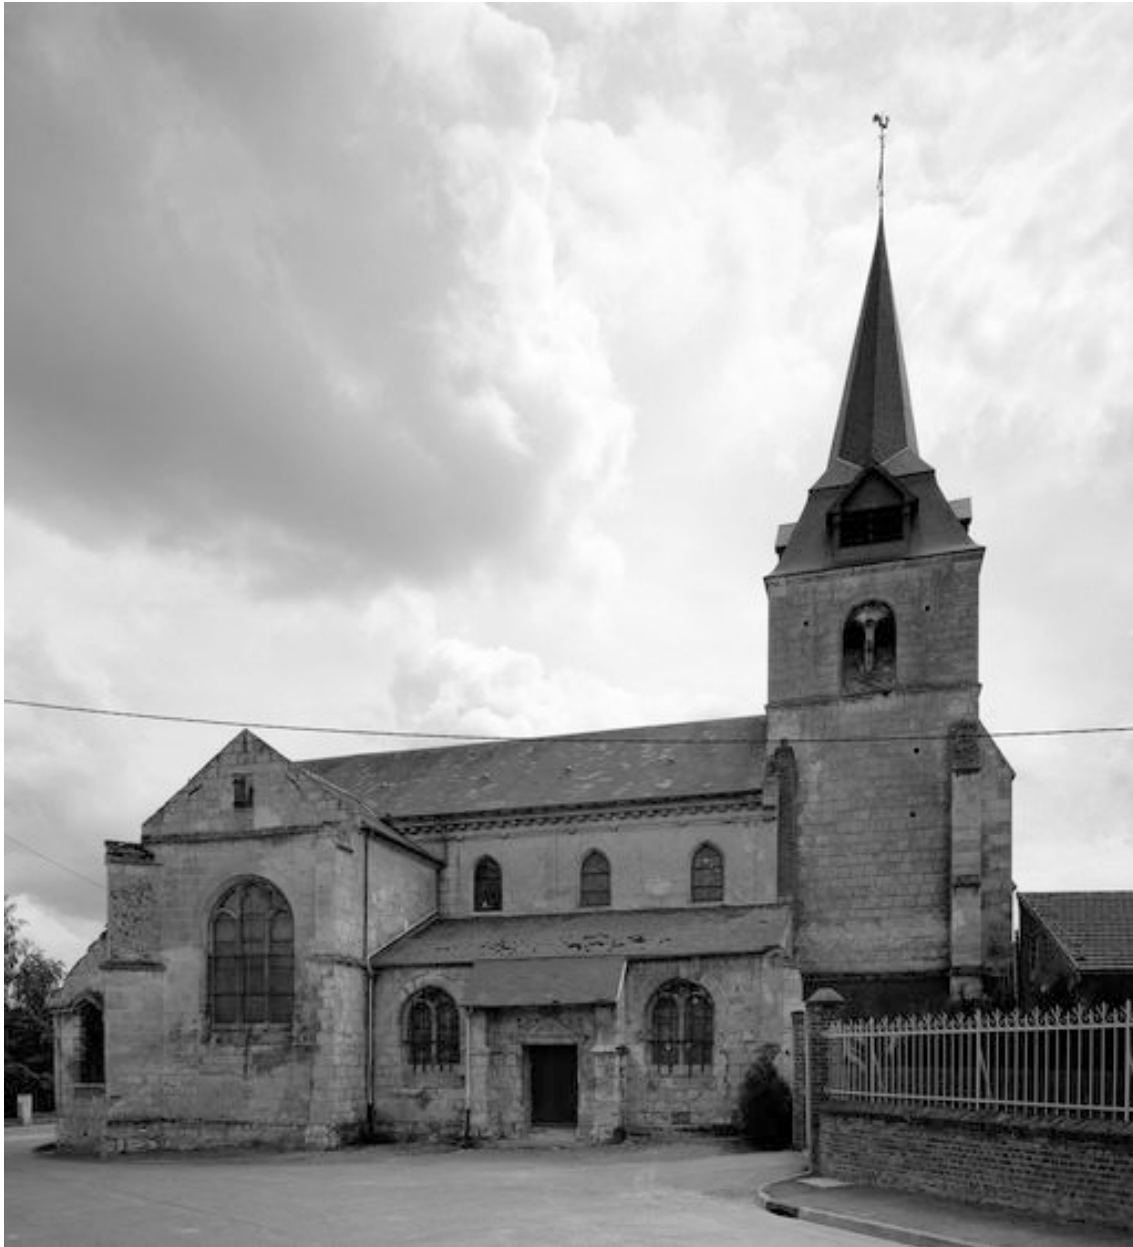
Élévation nord.  
Phot. Jean-Michel Perrin  
IVR22\_19856000987V

Elévation nord.

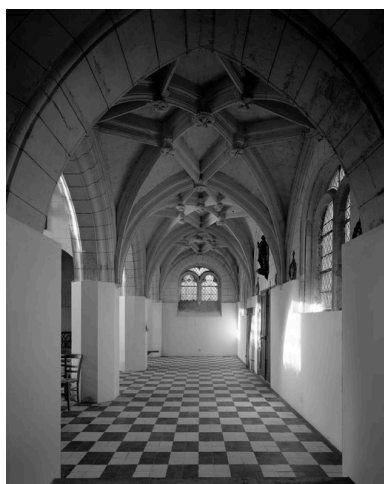
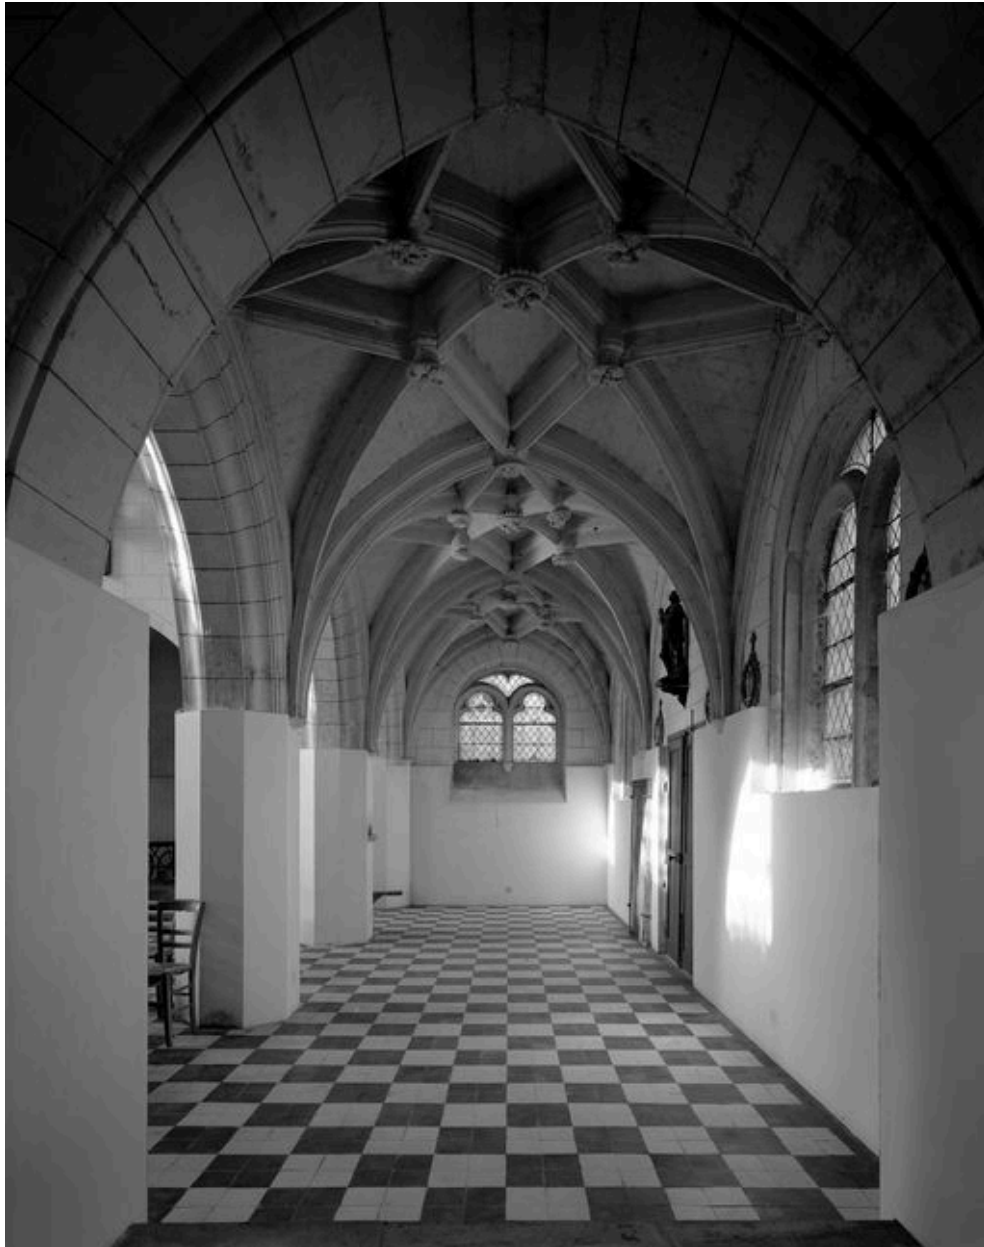
Bas-côté nord : vers l'ouest.  
Phot. Jean-Michel Perrin  
IVR22\_19846001330V

Bas-côté nord : vers l'ouest.

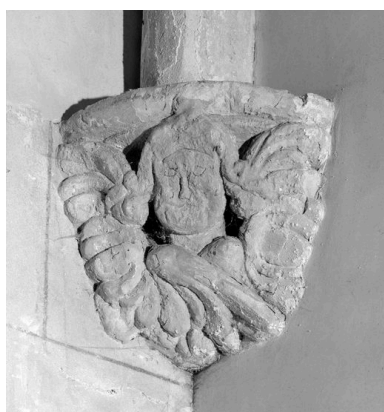
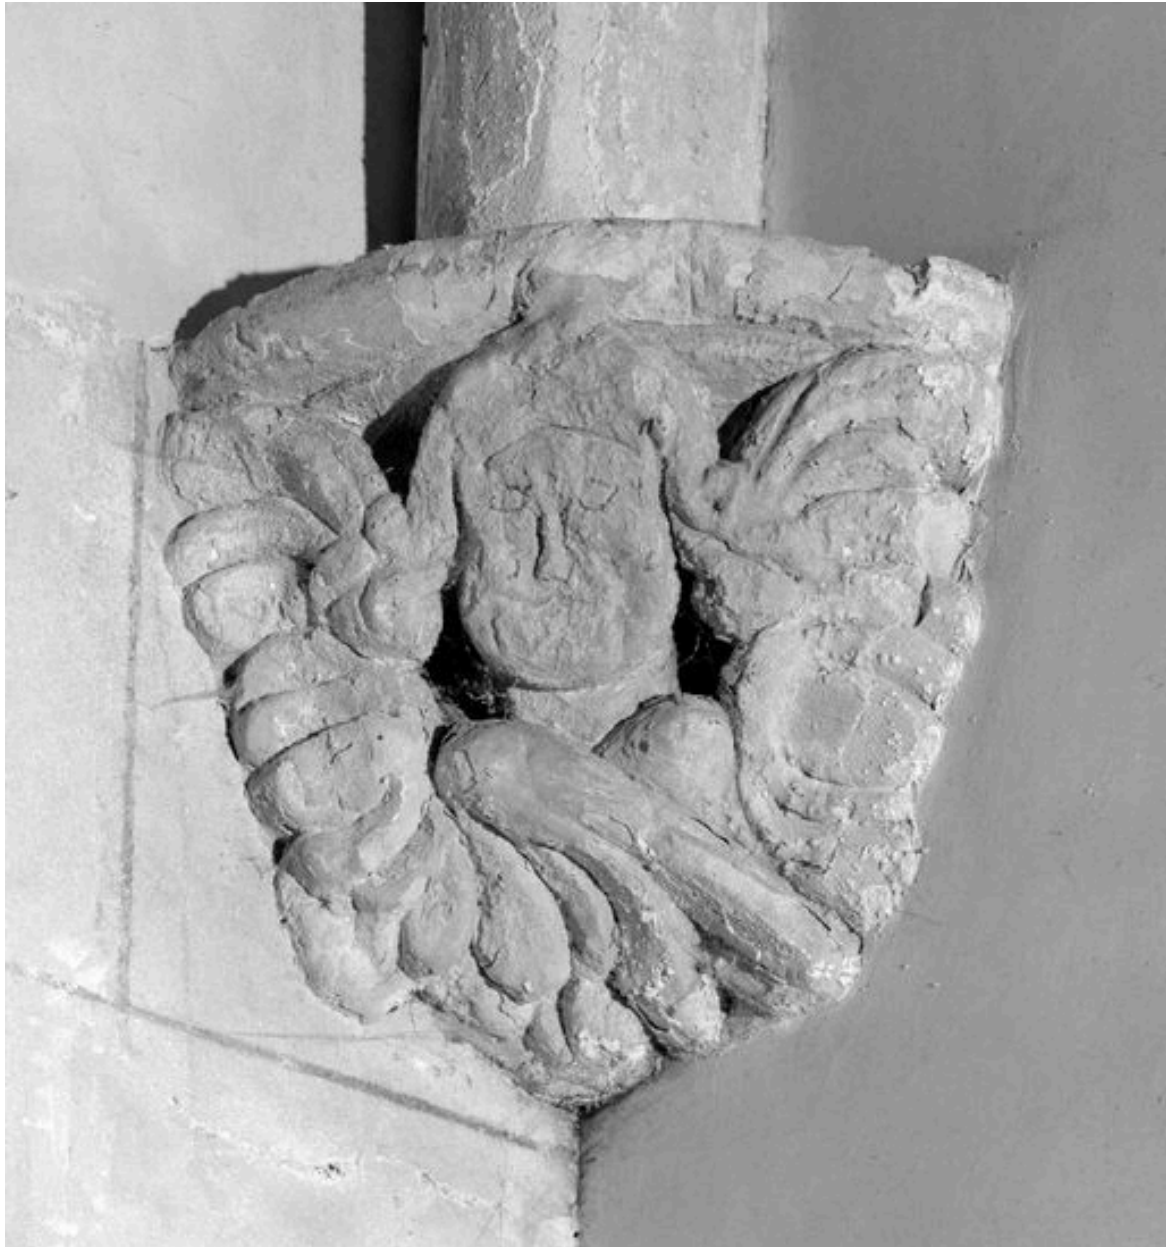
Culôt sculpté (1er niveau  
du clocher-porche).  
Phot. Jean-Michel Perrin  
IVR22\_19846001333X

Culôt sculpté (1er niveau du clocher-porche).

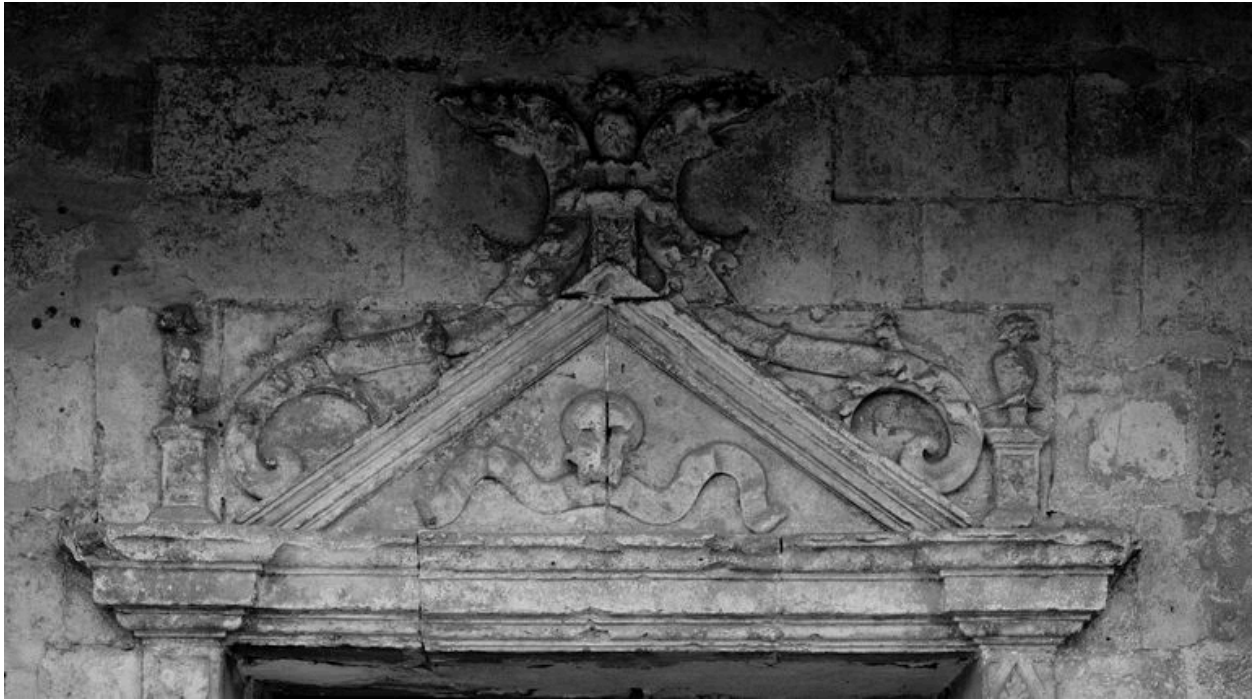
Linteau sculpté de la porte nord.  
Phot. Jean-Michel Perrin  
IVR22\_19856000980X

Linteau sculpté de la porte nord.

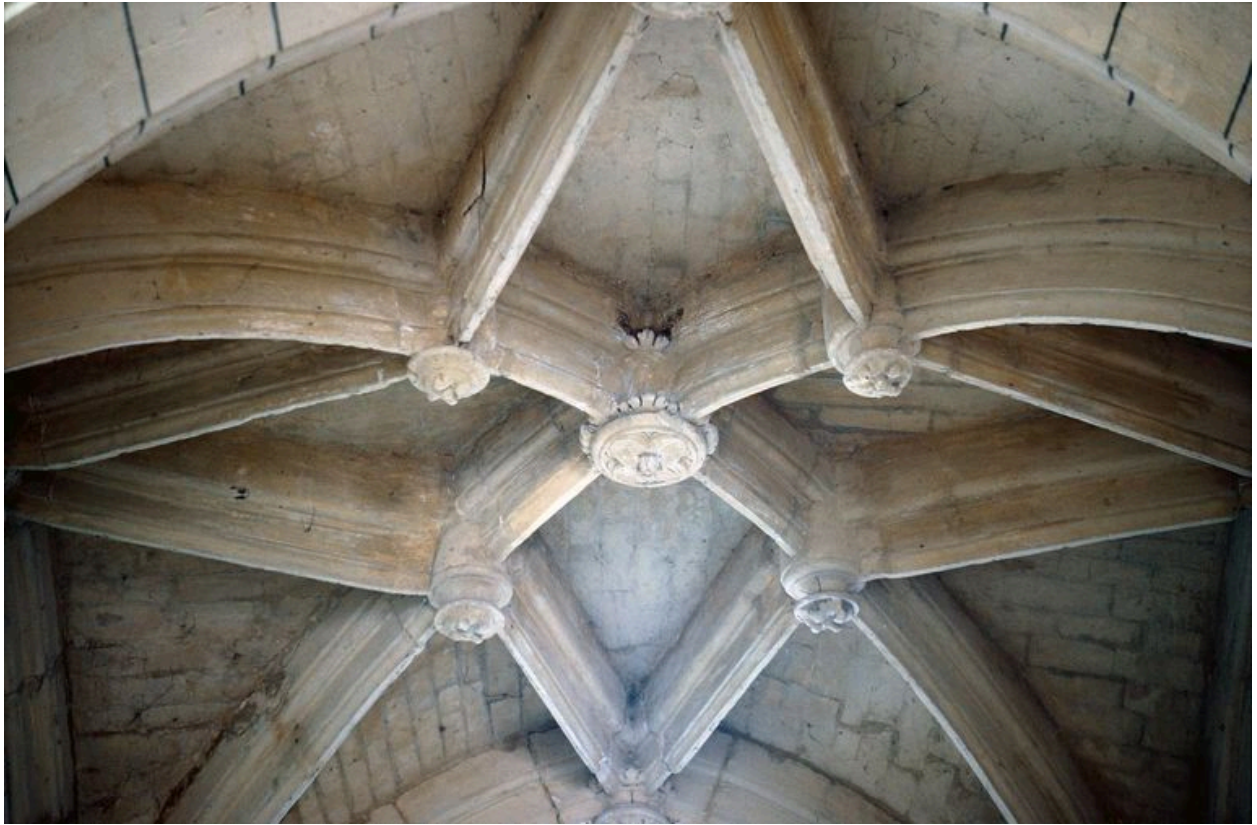
Détail des voûtes du bas-côté nord.  
Phot. Martine Plouvier  
IVR22\_19836000335ZA

Détail des voûtes du bas-côté nord.
