Hauts-de-France, Oise
Oroër
Hénu

L'habitat du hameau de Hénu

Numéro de dossier : IA60005305

Cadre de l'étude : inventaire topographique Communauté de communes Oise Picarde

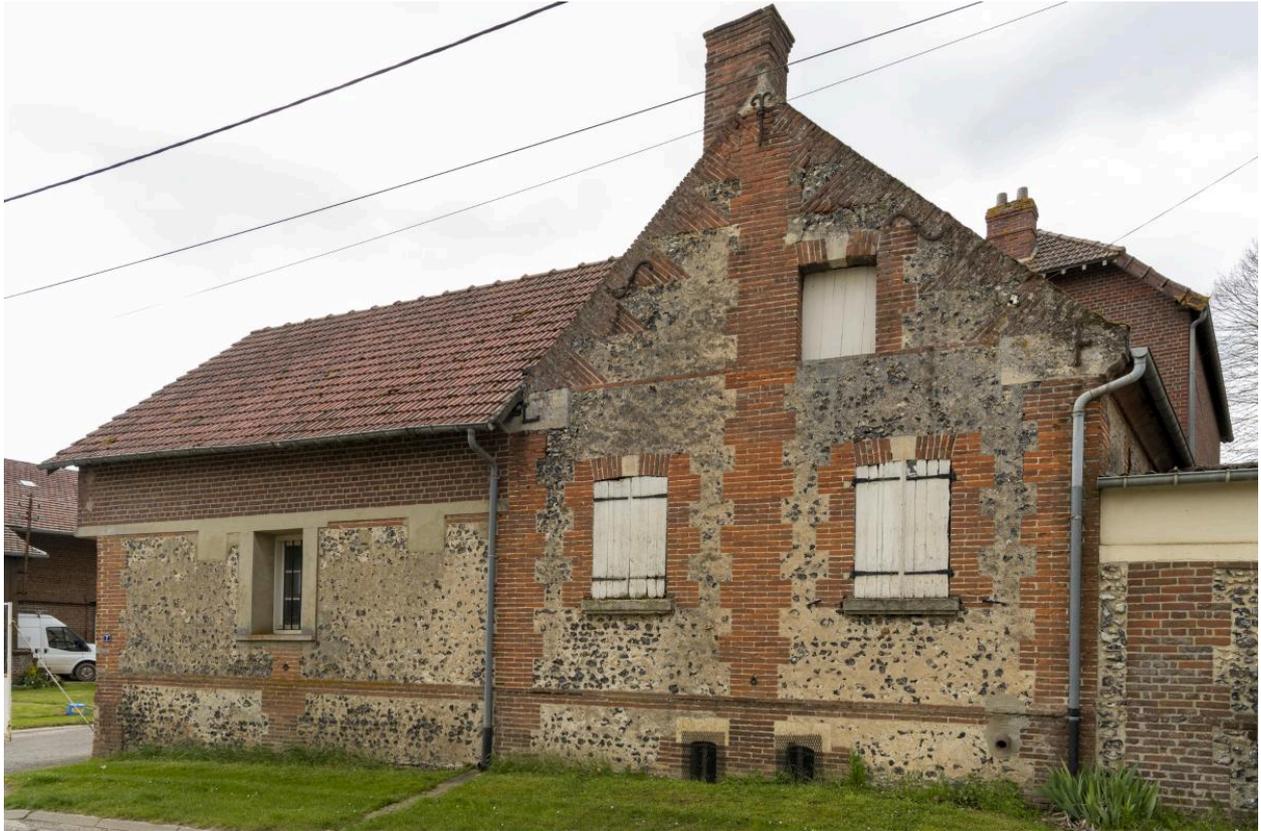
IVR32_20226005047NUCA

Pignon du logis de ferme, n°7 rue de Hénu, vue depuis le nord-est.

Enfin, la vaste ferme du n°7 rue de Hénu est constituée d'un ensemble construit après la Première Guerre mondiale, avec un logis dans le style des années 20 d'inspiration Art déco dans la stylisation et l'épuration des formes, essentiellement rectilignes.

Toutefois, jusque dans la première moitié du 19^e siècle, elle est la plupart du temps mêlée à une autre mise en œuvre : le pan de bois et torchis (grange du n°2 rue de Hénu). Elle est surtout utilisée dans la réalisation des solins et souvent employée avec des pierres de taille en calcaire ou encore des moellons de silex, mise en œuvre plus spécifique au territoire d'Oroër (mur de clôture du n°14 rue de Bonlier portant la date de 1842, logis n°25 rue de Bonlier (ill.), logis avec pignon sur rue au n°7 rue de Hénu (ill.)).

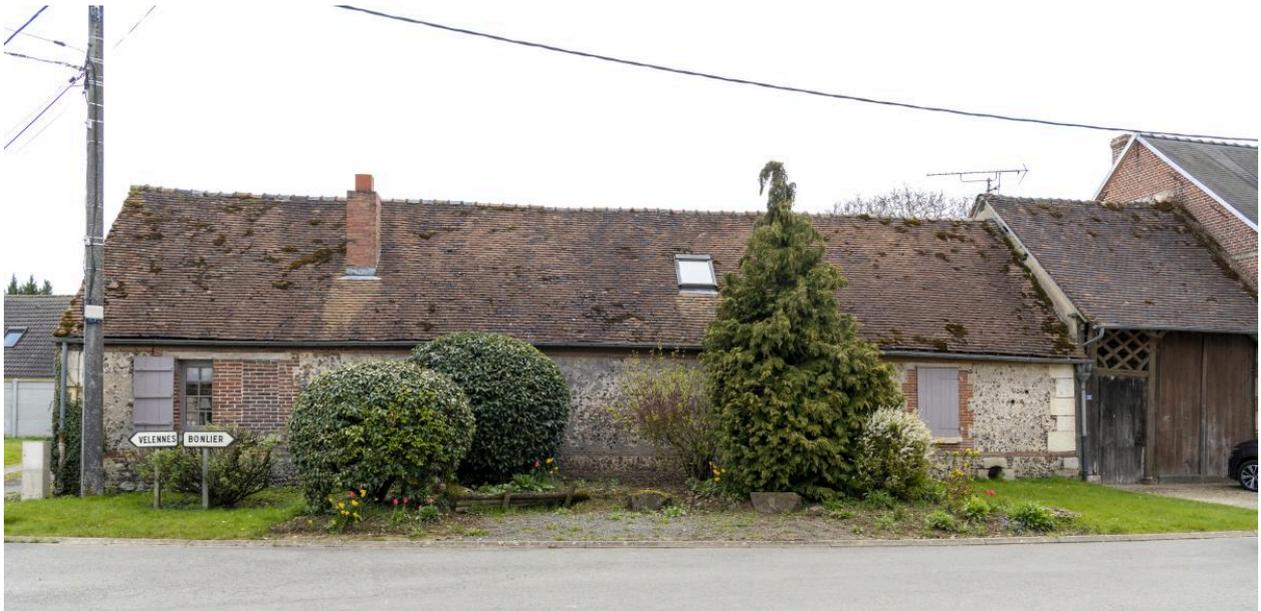
IVR32_20216000280NUCA

Logis en moellons de silex, n°25 rue de Bonlier, vue depuis le nord.

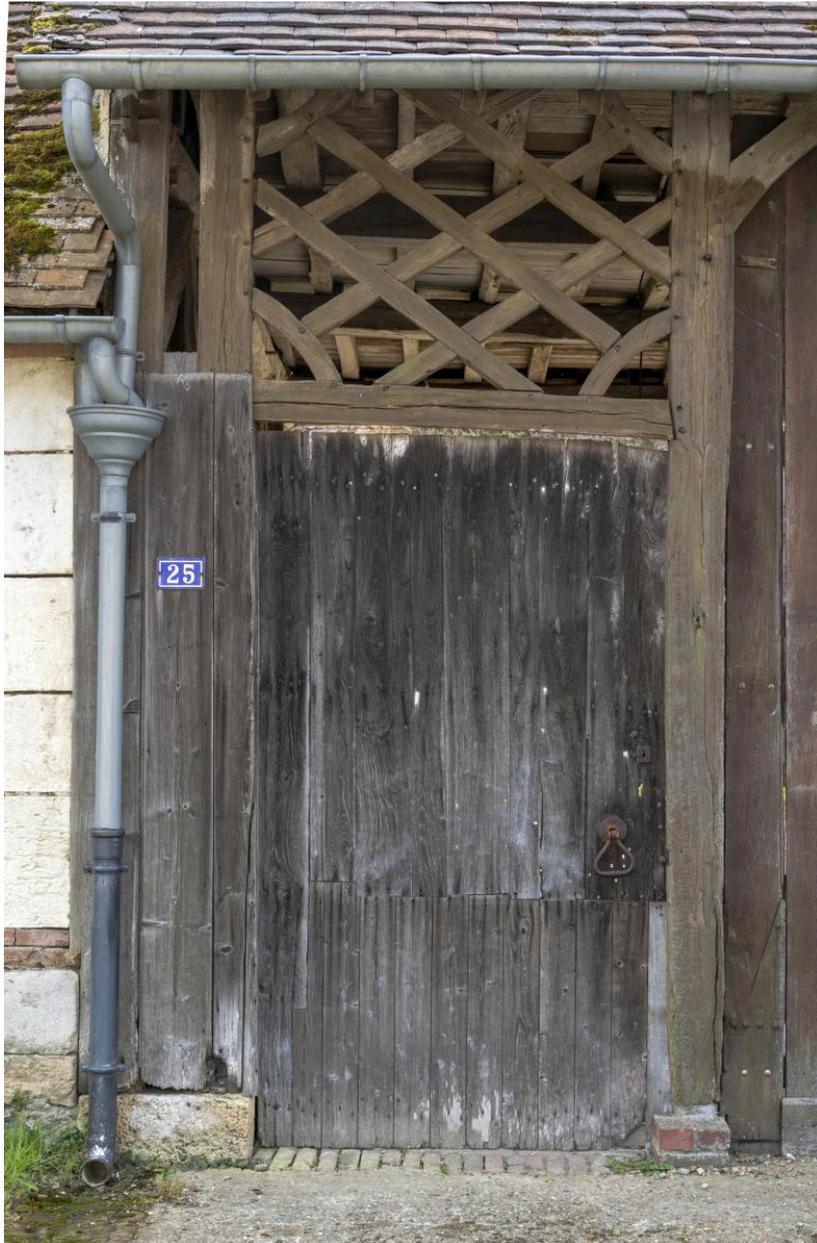
IVR32_20216000281NUCA

Porte piétonne avec imposte ajourée, n°25 rue de Bonlier, vue depuis le nord.

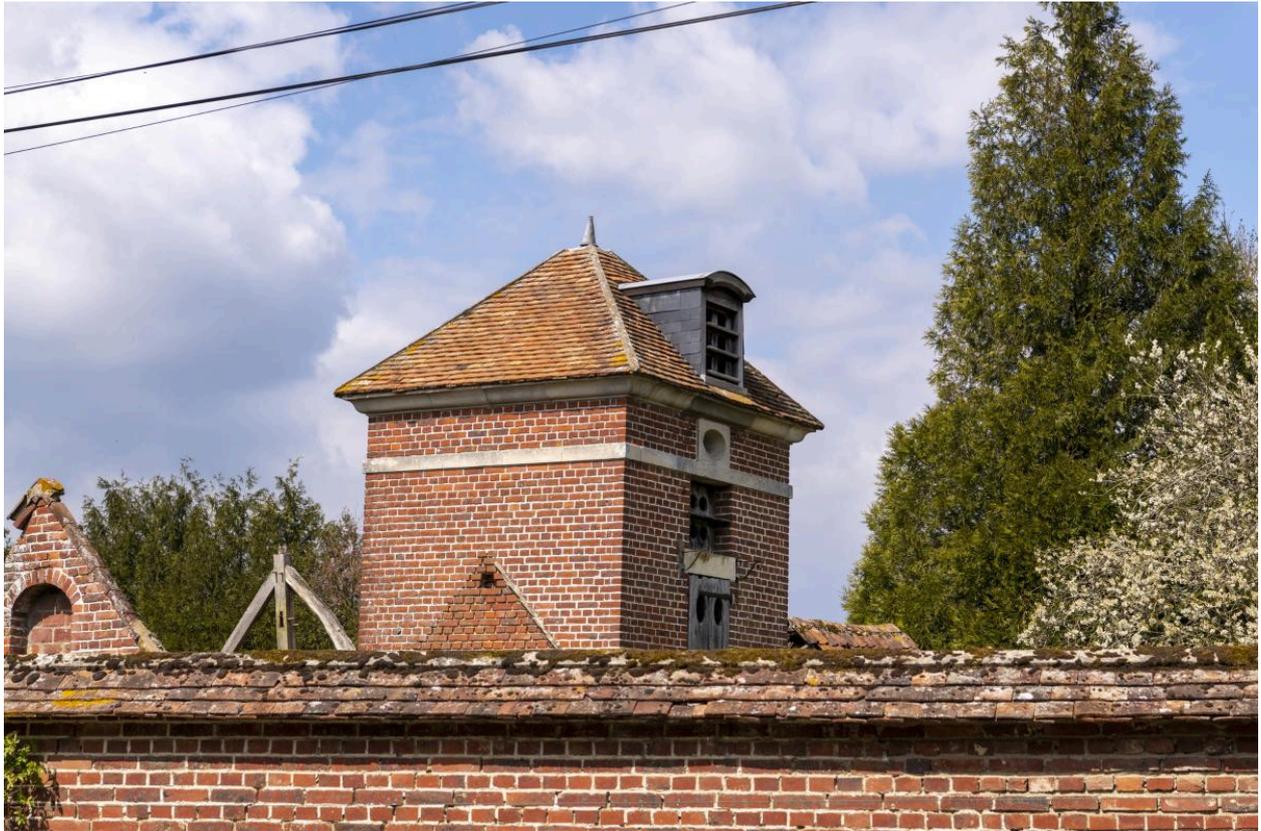
IVR32_20216000282NUCA

Ancien pigeonnier, n°22 rue de Bonlier, vue depuis le sud.

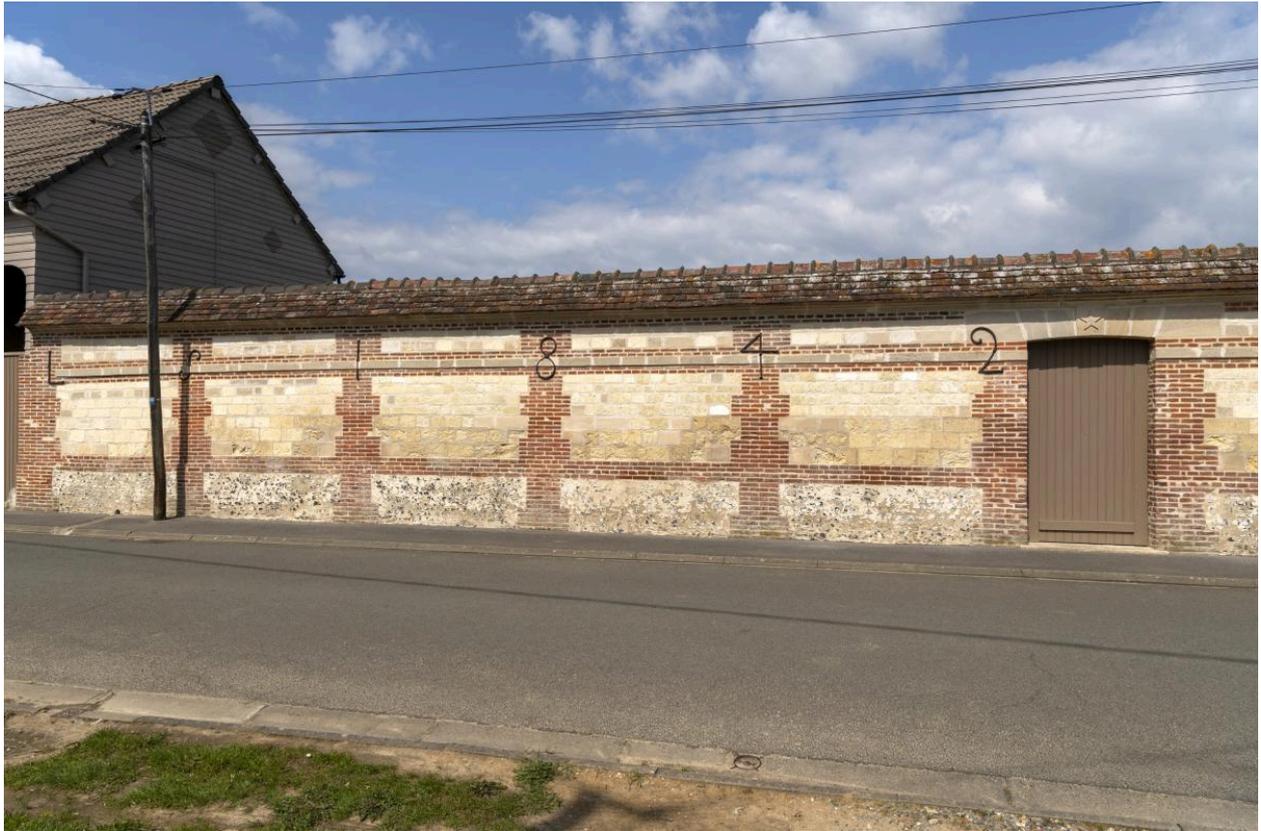
IVR32_20216000283NUCA

Mur daté de 1842, n°14 rue de Bonlier, vue depuis le sud.

De même, l'actuel n°14 (ill.) était en fait décomposé en deux fermes au 19^e siècle. Le mur portant la date de 1842 a remplacé un ancien bâtiment agricole. Aujourd'hui, le logis ainsi que l'imposante grange sur rue avec son passage

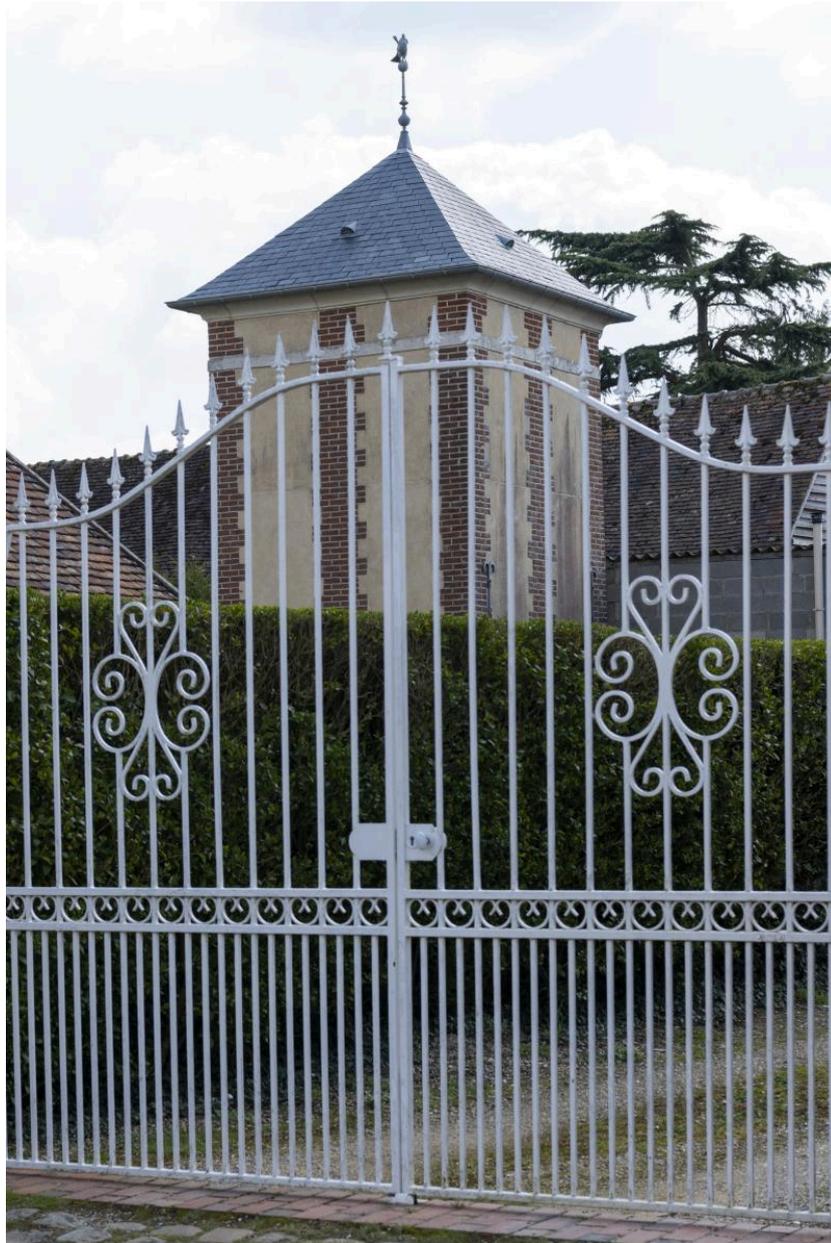
IVR32_20216000285NUCA

Ancien pigeonnier, n°13 rue de Bonlier, vue depuis le nord.

La ferme au n°13 (ill.), à cour fermée par un ensemble de bâtiments agricoles, est postérieure au premier quart du 19^e siècle. Elle comprend un bâtiment d'étable percé d'une vaste porte charretière sur rue, un logis avec façade sur rue et, en fond de cour, un imposant bâtiment agricole, peut-être une grange. Un pigeonnier complète l'ensemble. Sur le cadastre de 1959, l'exploitation était plus importante qu'aujourd'hui car elle rassemblait les n°11 et 13. Le pigeonnier se situait au centre de la cour de la ferme et le logis était celui du n°11 avec pignon sur rue.

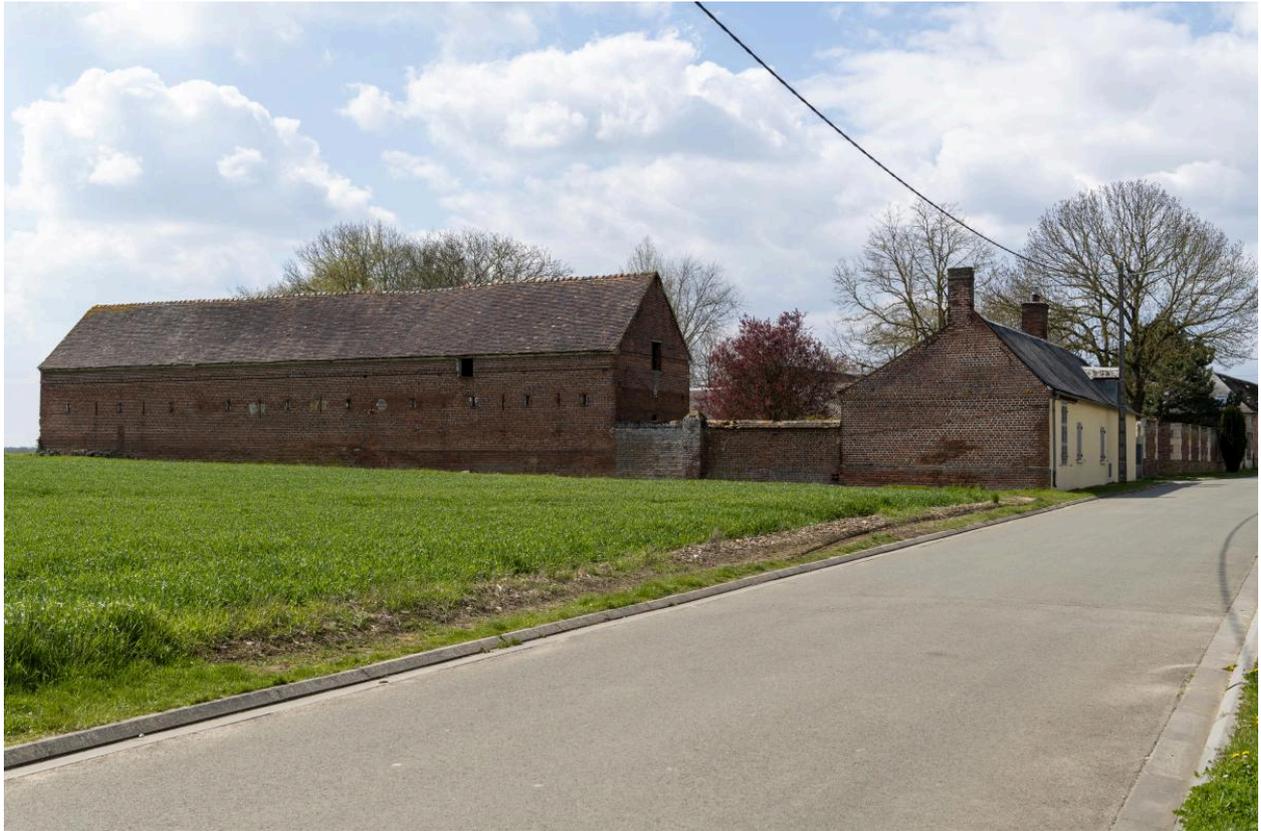
IVR32_20216000286NUCA

Ferme à cour, n°5 rue de Bonlier, vue depuis l'est.

À partir de la seconde moitié du 19^e siècle et surtout dans la première moitié du 20^e siècle, elle est employée seule pour les logis et les bâtiments agricoles : logis au n°2 et n°3 rue de Hénu (ill.), logis avec porte charretière au n°23 rue de Bonlier, grange au n°5 rue de Bonlier... Le pan de bois et torchis, maçonnerie caractéristique du plateau picard, reste toutefois bien présent à Hénu, comme sur l'ensemble du territoire d'Oroër. Le logis en fond de cour au n°22 de la rue de Bonlier (ill.), ou encore celui du n°13 rue de Hénu sont d'excellents exemples antérieurs à 1826. De rares granges sur rue encore visibles aujourd'hui sont maçonnées avec ces matériaux, majoritaires jusqu'au milieu du 19^e siècle : n°5 rue de Hénu (ill.), n°14 rue de Bonlier, protégée par un essentage en bois. L'évolution des pratiques agricoles et la transformation des habitations expliquent leur disparition.
