Hauts-de-France, Aisne
Monthenault
Église paroissiale Saint-Martin, rue de Chaumont, rue du Lac

Ensemble des trois verrières figurées décoratives du chœur : Christ en croix, saint Martin

Numéro de dossier : IM02005595
Date de l'enquête initiale : 2006
Date(s) de rédaction : 2006
Cadre de l'étude : enquête thématique départementale Vitrail 19e et 20e siècles de l'Aisne, patrimoine de la Reconstruction La première Reconstruction
Degré d'étude : étudié
Référence du dossier Monument Historique : PA02000030

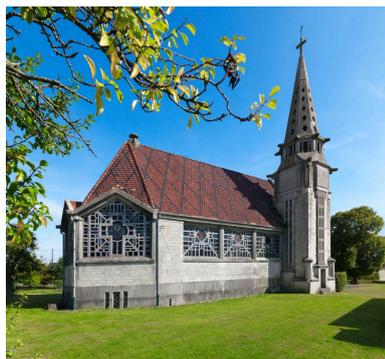
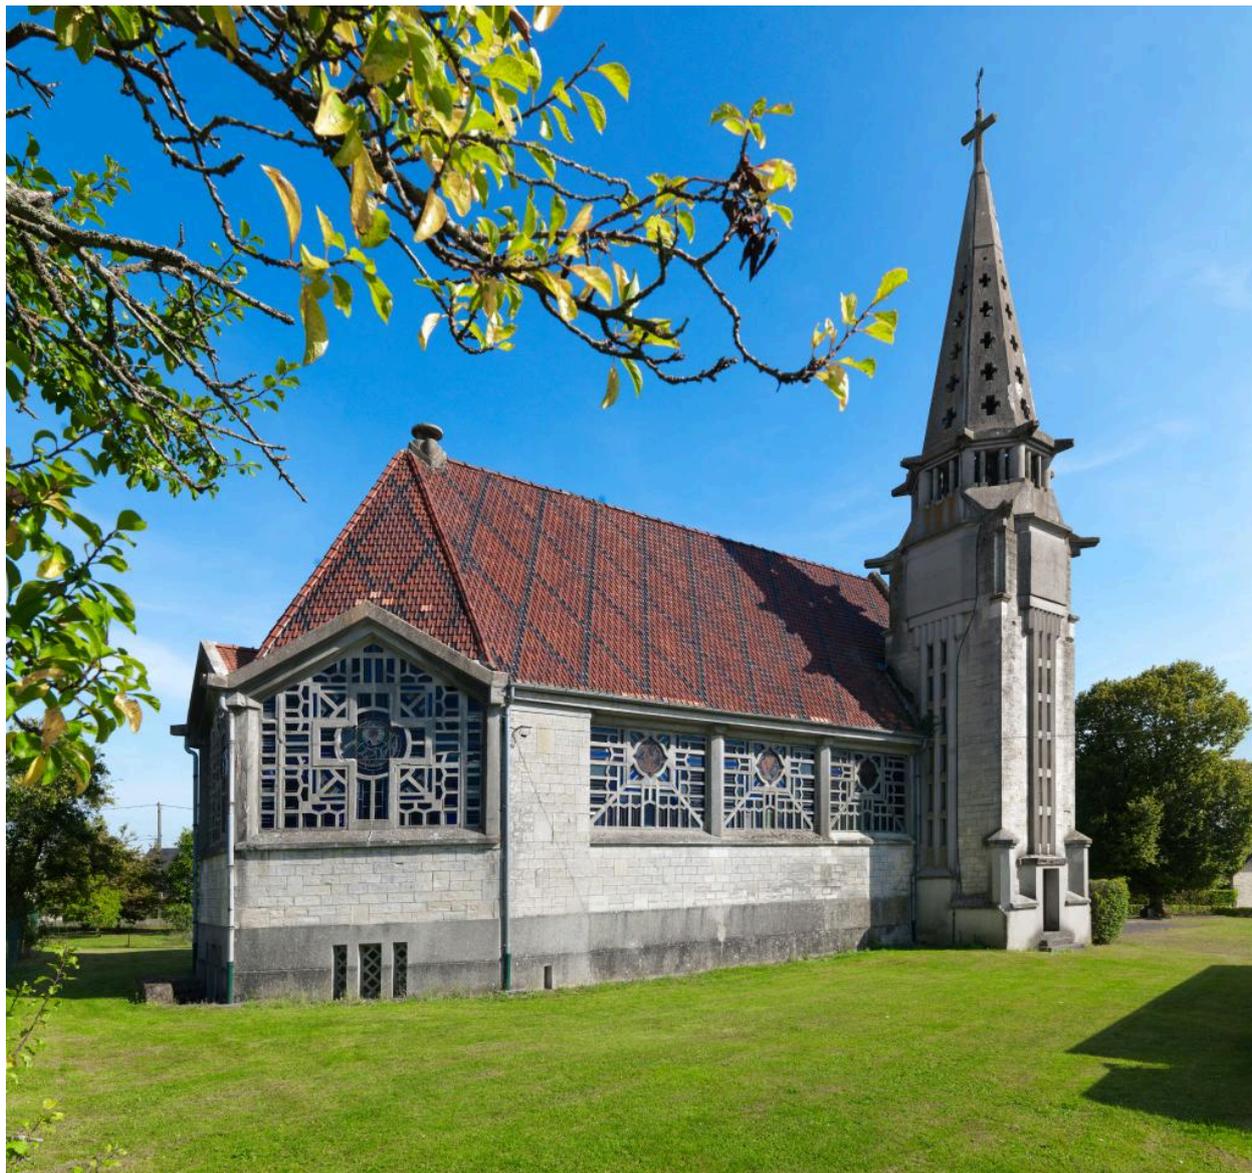
Vue extérieure de l'élévation ouest de l'église, montrant ses baies à réseau de béton.
Phot. Thierry Lefébure
IVR32_20210200198NUCA

Vue extérieure de l'élévation ouest de l'église, montrant ses baies à réseau de béton.

Les trois baies sont identiques dans leur composition. Elles adoptent une forme rectangulaire horizontale, couronnée par un arc en mitre. Chacune est occupée par un remplage de béton qui encadre 104 jours de réseau de surfaces variées. Le remplage le plus épais, situé au centre de chaque baie, dessine une croix latine.

Les remplages en béton armé sont très dégradés par la corrosion de leurs armatures métalliques. Cette dégradation ne peut qu'affecter les verres qui, en outre, ne réagissent pas de la même manière que le béton aux variations climatiques..

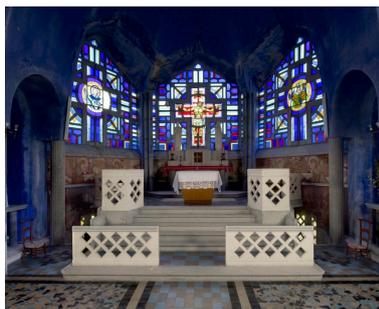
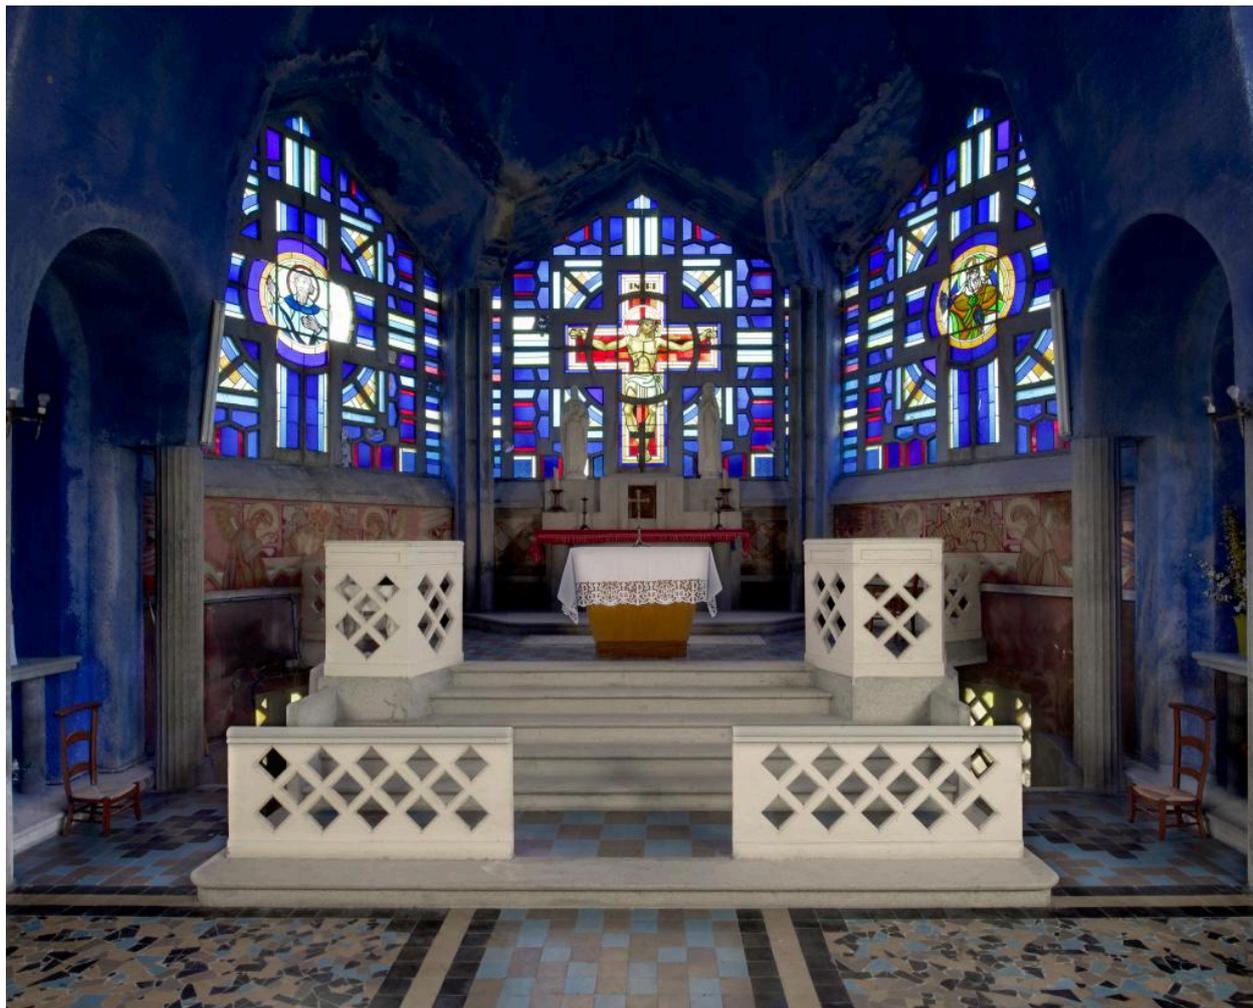
Vue intérieure du chœur et de ses verrières.
Phot. Thierry Lefébure
IVR32_20210200204NUCA

Vue intérieure du chœur et de ses verrières.

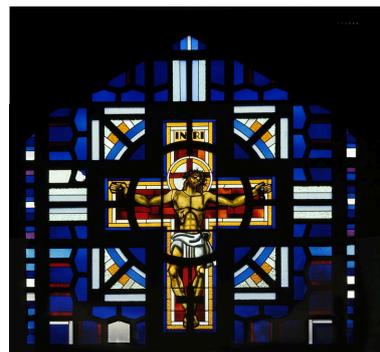
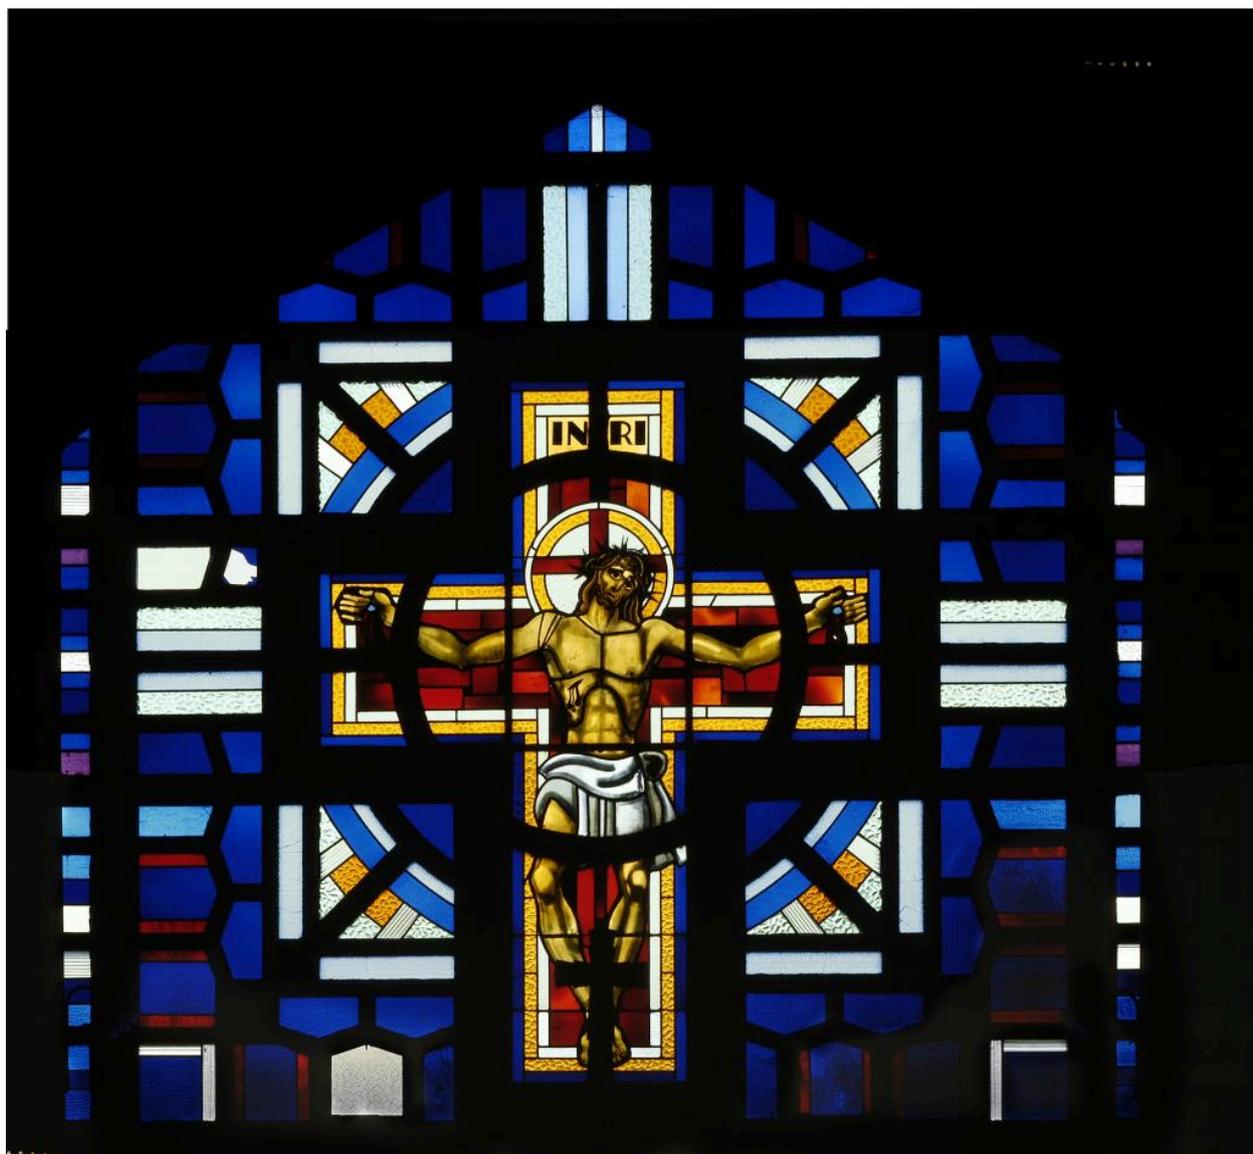
Vue générale de la verrière de la baie 0 : Christ en croix.
Phot. Thierry Lefébure
IVR22_20080200651VA

Vue générale de la verrière de la baie 0 : Christ en croix.

La verrière de la baie 0 est réservée à un Christ en croix, vu de face. Bien que représenté mort - son côté est en effet percé - il regarde devant lui, les yeux grands ouverts. Ce Christ occupe le centre du remplage en forme de croix latine qui surmonte le tabernacle du maître-autel. Il forme ainsi la partie principale d'un calvaire, que complètent les statues de la Vierge et de saint Jean.

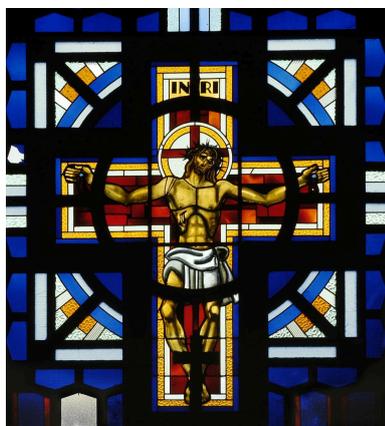
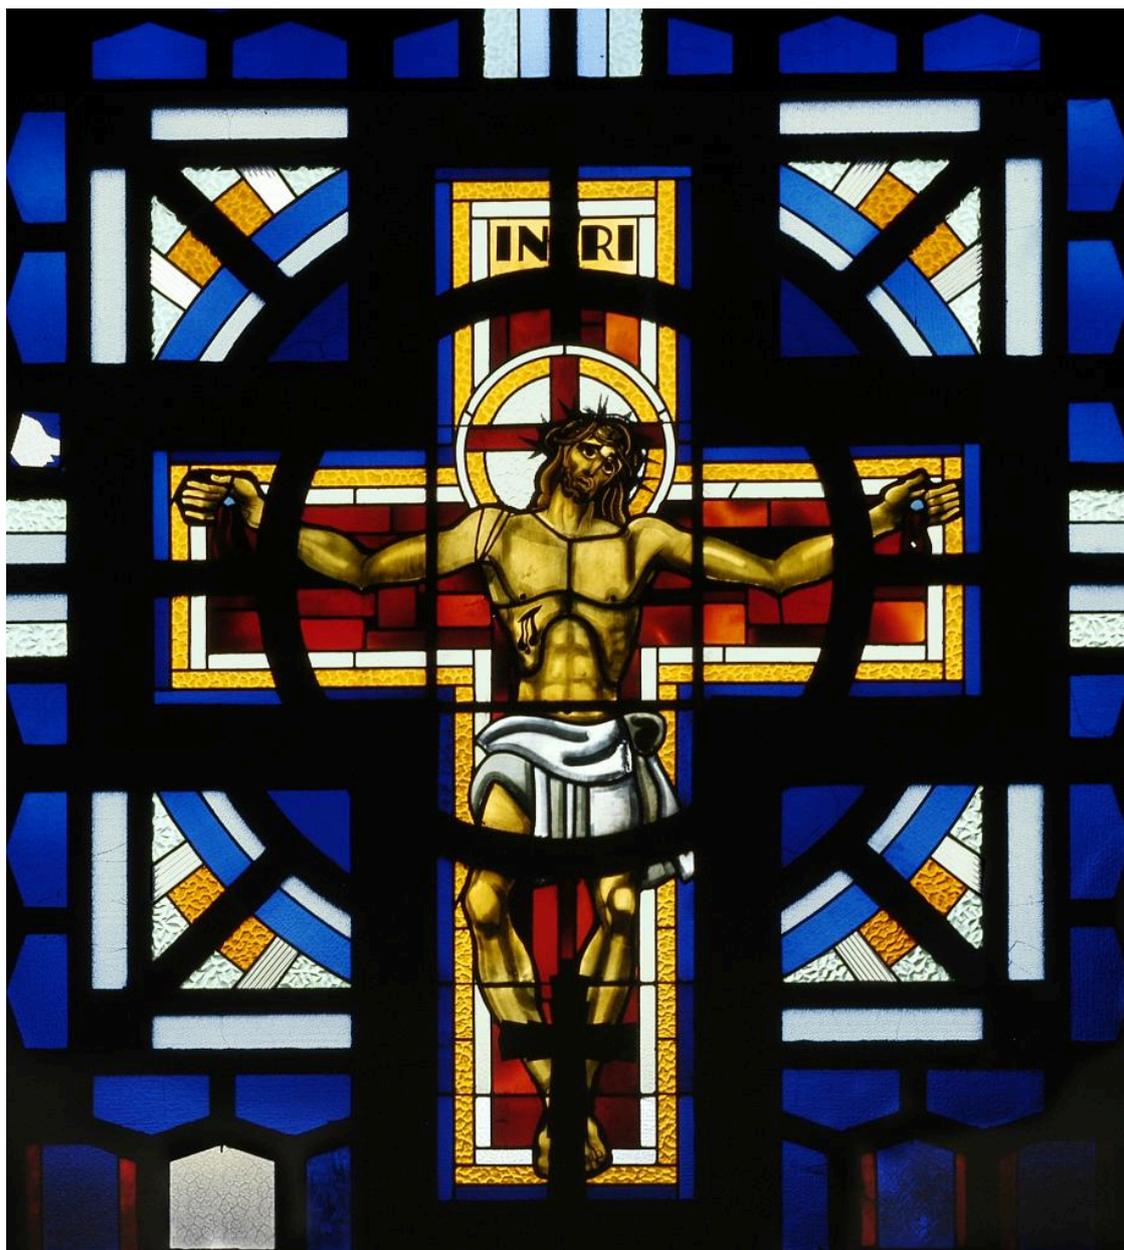
Détail de la verrière de la baie 0 : le Christ sur la croix.
Phot. Thierry Lefébure
IVR22_20080200652XA

Détail de la verrière de la baie 0 : le Christ sur la croix.

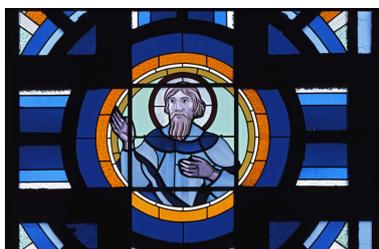
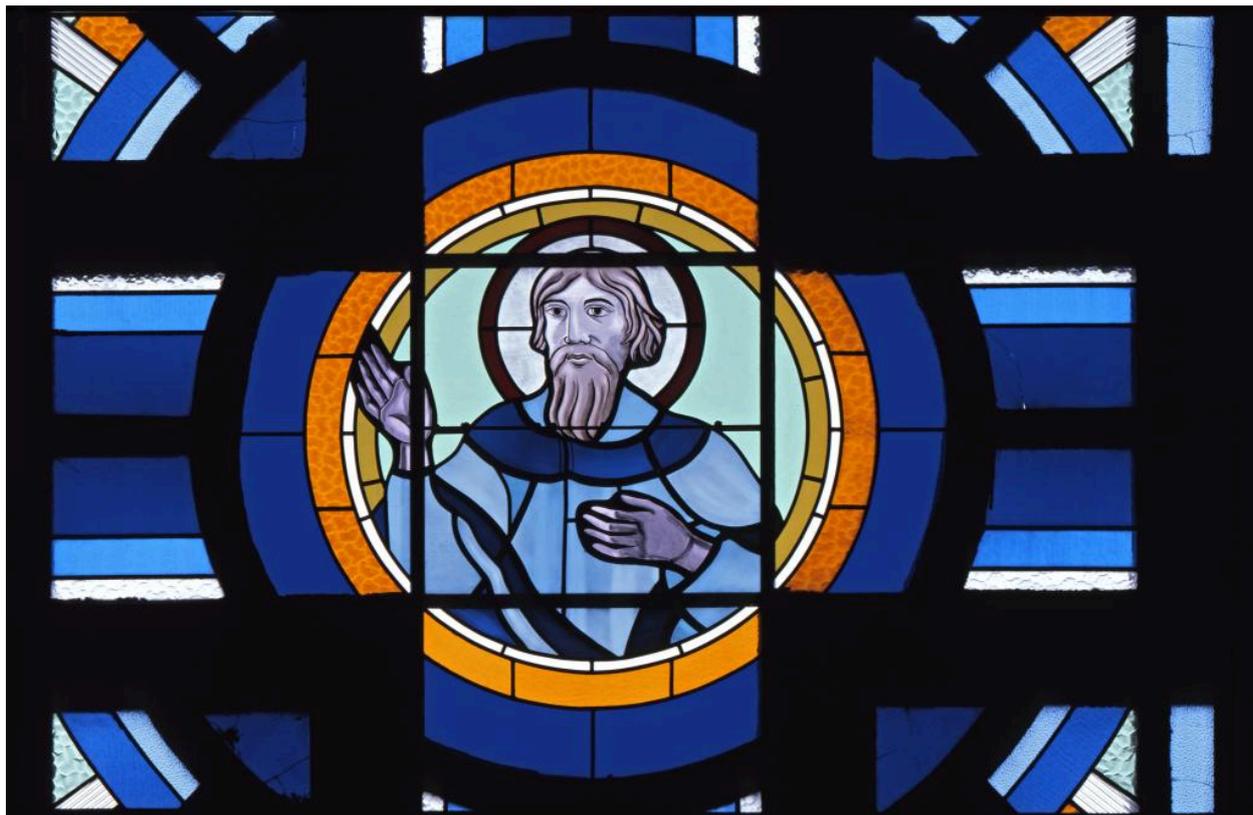
Vue du médaillon figuré de la verrière de la baie 1 : saint Martin ?
Phot. Thierry Lefébure
IVR22_20080200653XA

Vue du médaillon figuré de la verrière de la baie 1 : saint Martin ?

La verrière de la baie 1 (à l'ouest du Christ en croix) accueillait à l'origine une Vierge à mi-corps. Ce médaillon endommagé a été remplacé peu avant 2000 par la représentation d'un saint, que l'absence d'attribut empêche d'identifier.

Enfin, dans le médaillon de la verrière 1, un saint religieux non identifié, à mi-corps, vêtu d'une chasuble, sans aucun attribut, a succédé à la Sainte Vierge d'origine.

Il n'y a pas de grillage extérieur de protection. Les verrières sont en mauvais état. On remarque quelques trous et manques, dus à des tirs ou des projectiles. De nombreux verres sont fendus aux trois verrières, surtout aux verrières 1 et 2. Le médaillon figuré de la verrière 1 a été remplacé.

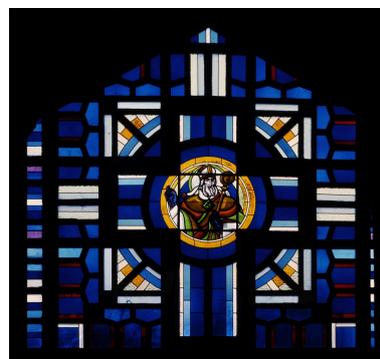
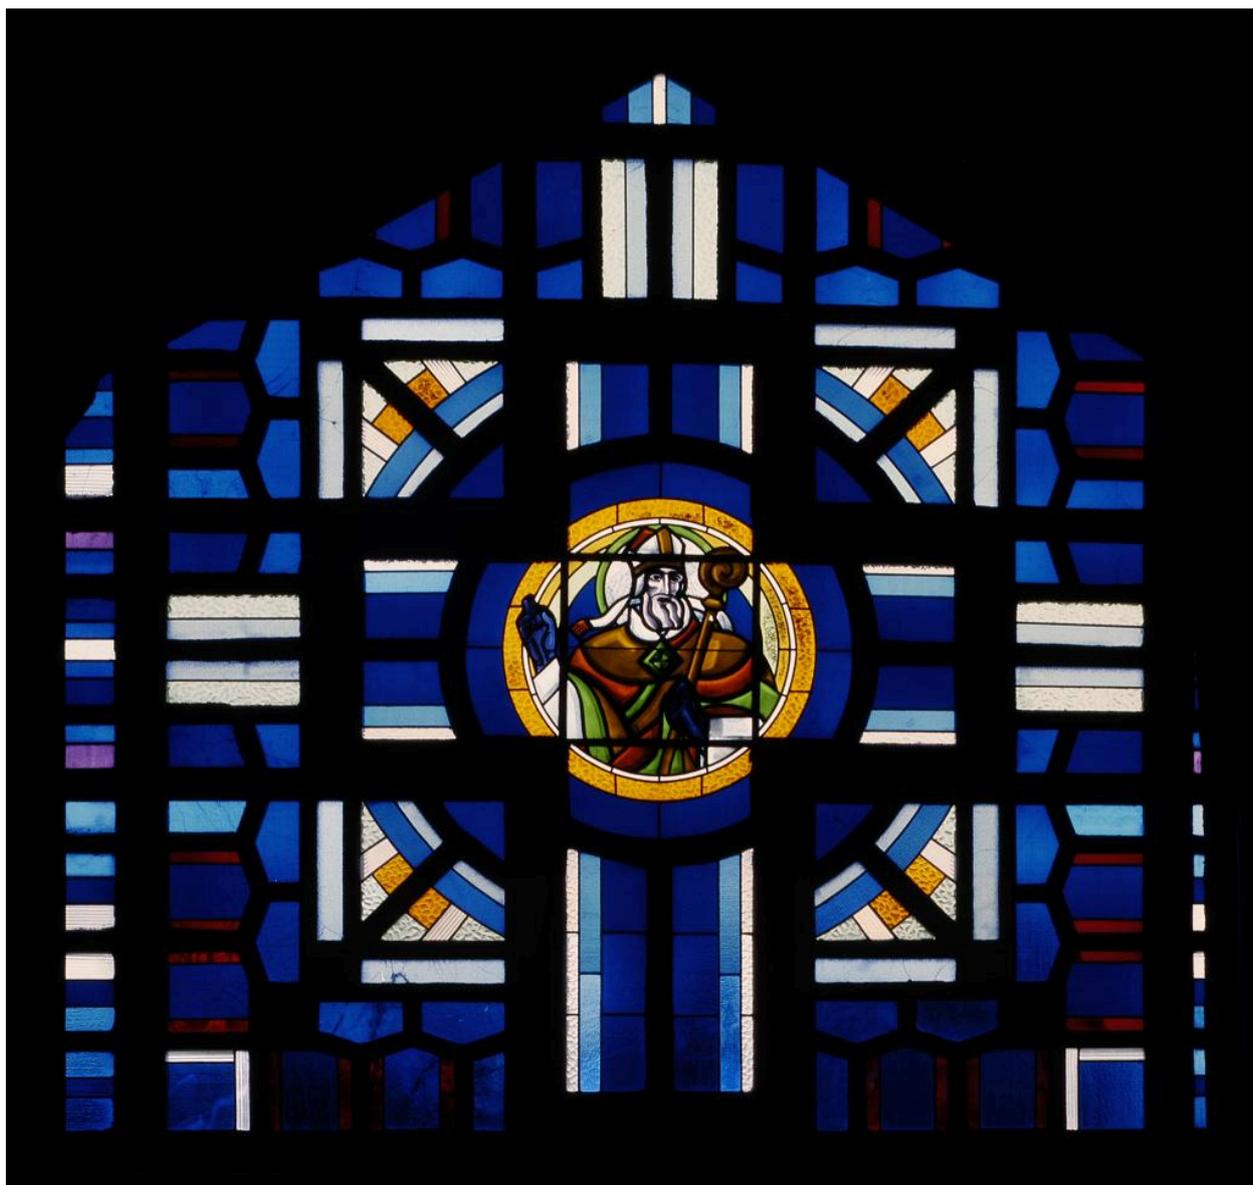
Vue générale de la verrière de la baie 2 : saint Martin évêque.
Phot. Thierry Lefébure
IVR22_20080200655XA

Vue générale de la verrière de la baie 2 : saint Martin évêque.

À la verrière 2, le médaillon représente saint Martin évêque, à mi-corps, vêtu d'une chasuble sur une tunique, et la mitre sur la tête. Il tient sa crosse de la main gauche et bénit de la droite.

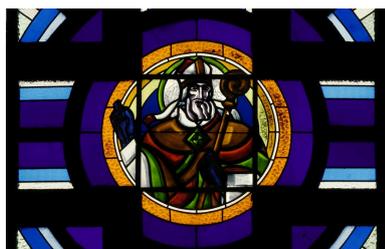
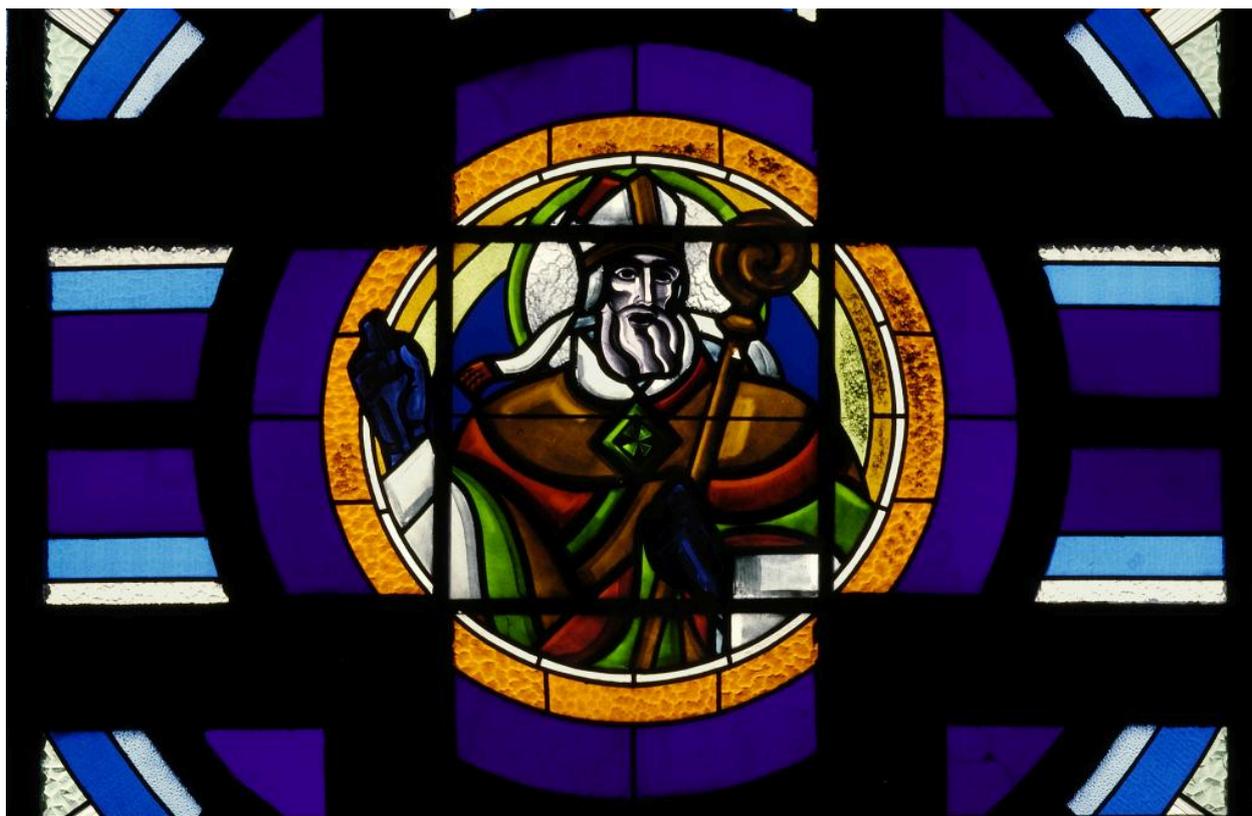
Vue du médaillon figuré de la verrière de la baie 2 : saint Martin évêque.
Phot. Thierry Lefébure
IVR22_20080200654XA

Vue du médaillon figuré de la verrière de la baie 2 : saint Martin évêque.
