Hauts-de-France, Somme  
Pendé  
14 rue de la Mare

## Maison avec atelier de serrurerie

Numéro de dossier : IA80007614  
Date de l'enquête initiale : 2005  
Date(s) de rédaction : 2005  
Cadre de l'étude : inventaire préliminaire arrière-pays maritime picard  
Degré d'étude : étudié

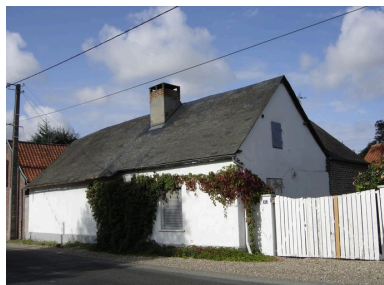
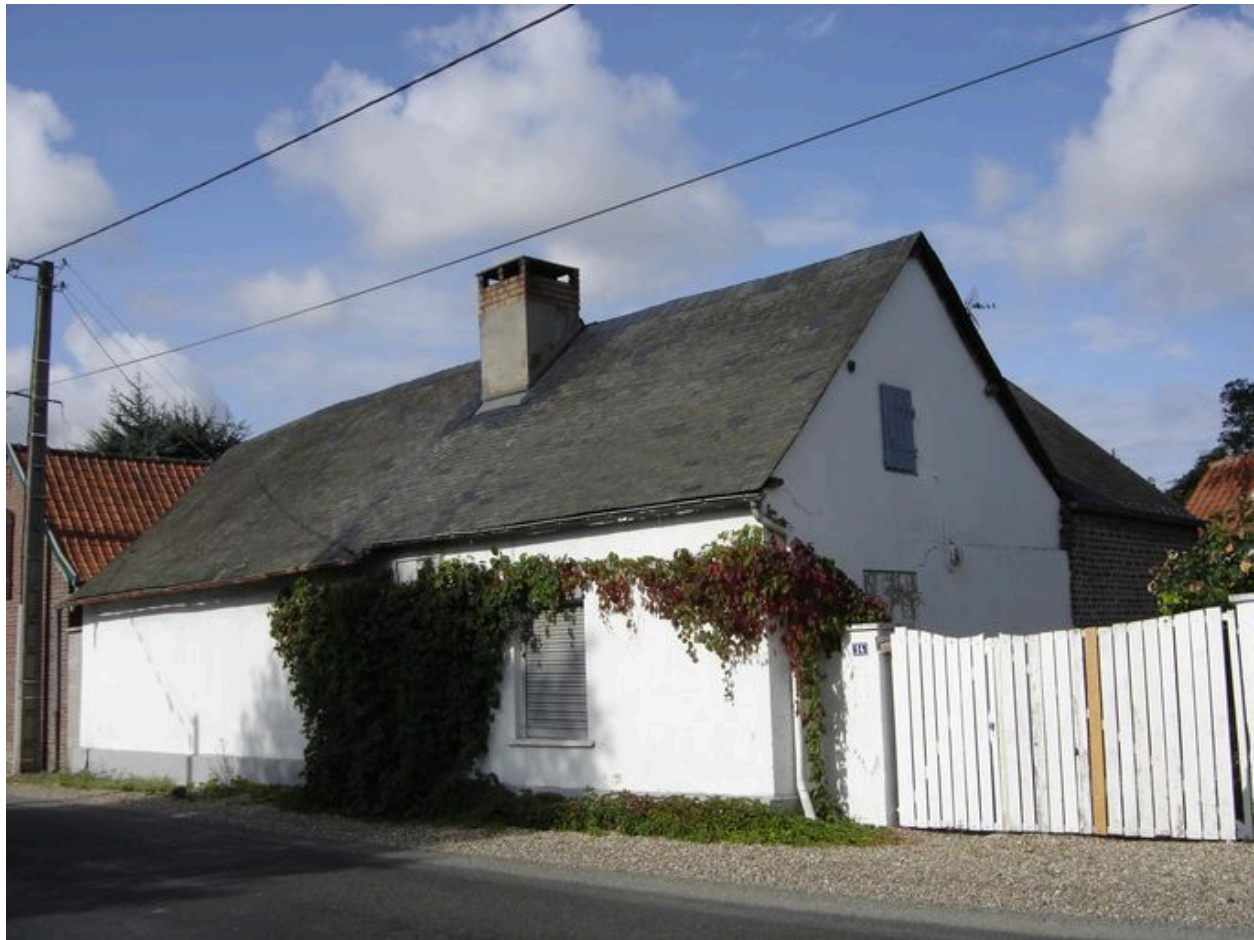
Vue du logis sur rue.  
Phot. Inès Guérin  
IVR22\_20068005104NUCA

Vue du logis sur rue.

La maison en torchis et pans de bois longe la voie de circulation, sur trois travées. Le toit à longs pans est en ardoise. D'est en ouest, les pièces sont ainsi distribuées : la cuisine, qui était à l'origine la seule pièce pourvue de sa cheminée picarde à double foyer composée de brique et de silex, et le salon. L'essence ayant permis la construction de la structure est de l'orme. Des arbres entiers, coupés en deux dans le sens de la longueur, ont permis la réalisation des poutres du sommier. Les marques de charpentier y sont encore observables. Le pignon oriental est muni d'une gerbière indiquant la présence d'un comble à surcroît. L'atelier de serrurerie est encore en place au nord. En torchis et pans de bois, il est composé d'une fenêtre large et d'une seconde plus petite permettant un large éclairage. Il possède un grenier de stockage avec gerbière sur le pignon oriental. Le toit à longs pans est en tuile.

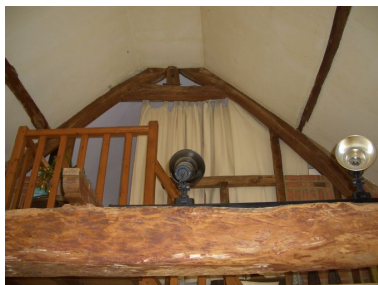
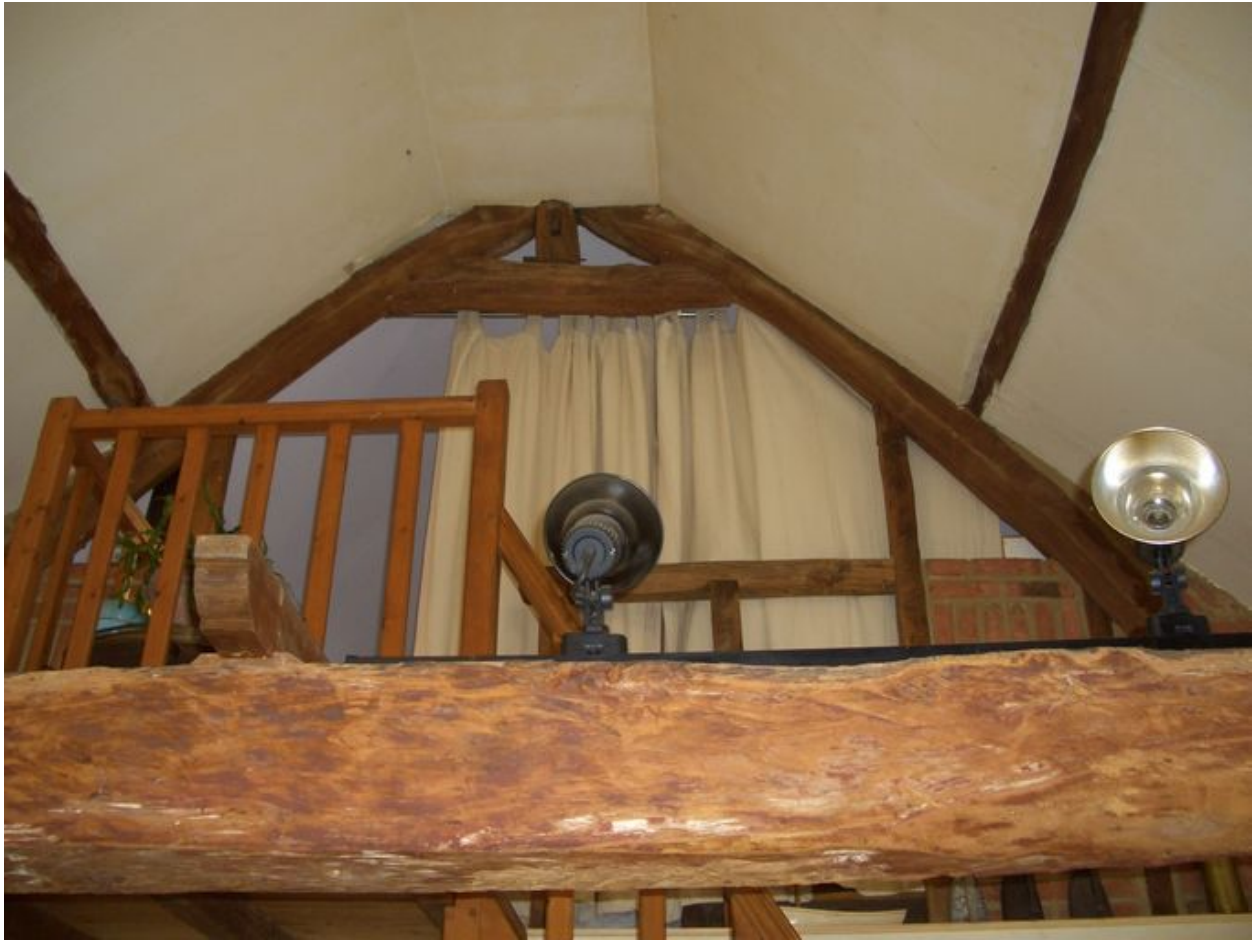
Vue d'une ferme de la charpente.  
Phot. Inès Guérin  
IVR22\_20068005106NUCA

Vue d'une ferme de la charpente.

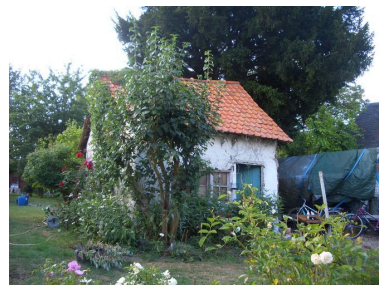
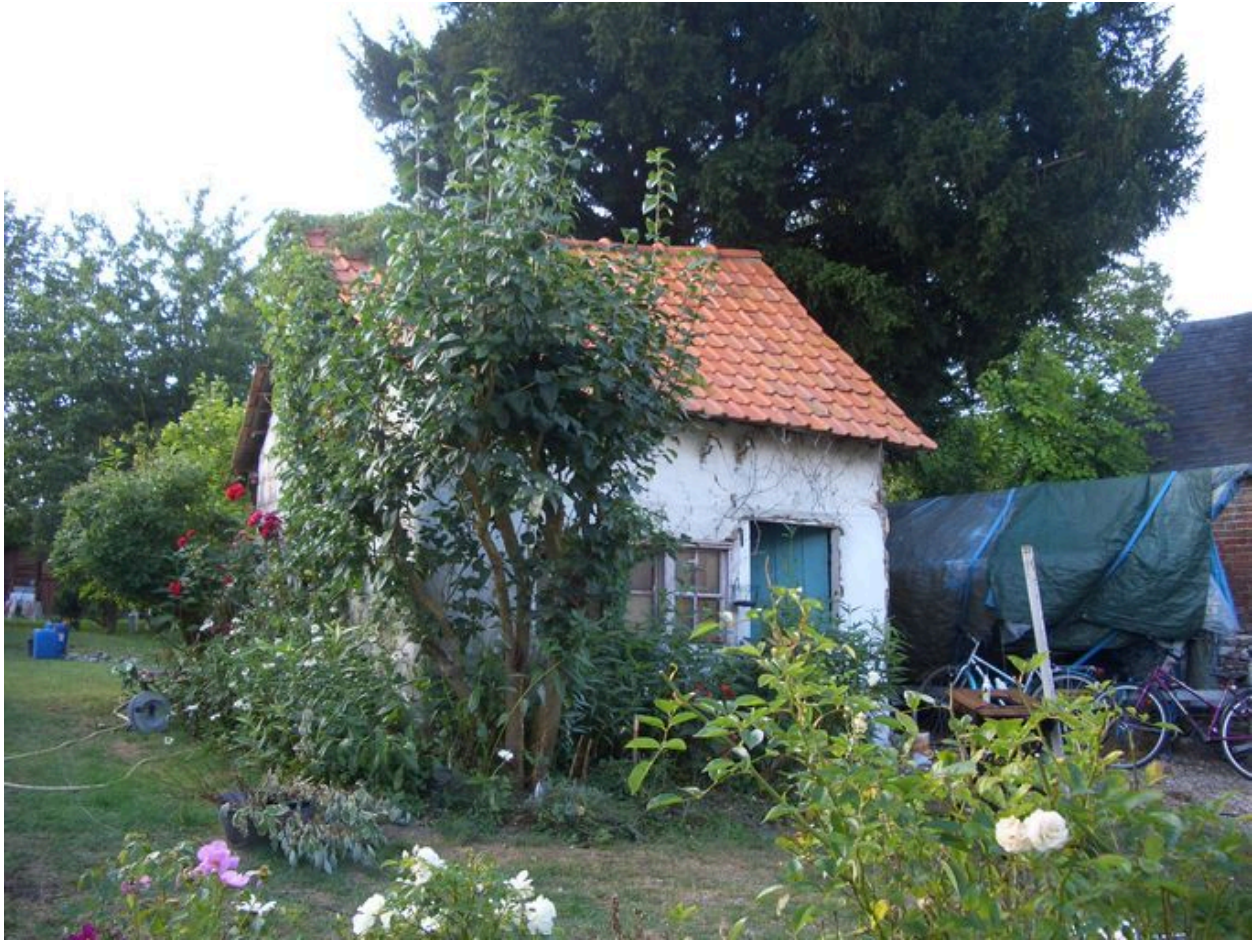
Vue générale de l'atelier de serrurier.  
Phot. Inès Guérin  
IVR22\_20068005109NUCA

Vue générale de l'atelier de serrurier.

maison d'origine disposait d'une pièce unique (celle éclairée d'une fenêtre sur rue). L'avancée perpendiculaire située sur le mur gouttereau nord aurait été ajoutée en 1906 (renseignement de la propriétaire). La présence de cet atelier est d'un intérêt fort remarquable puisque ce type d'édifice est devenu extrêmement rare sur le terrain étudié malgré la forte activité que le Vimeu portait à la serrurerie. La commune de Pendé n'en possède plus que trois.

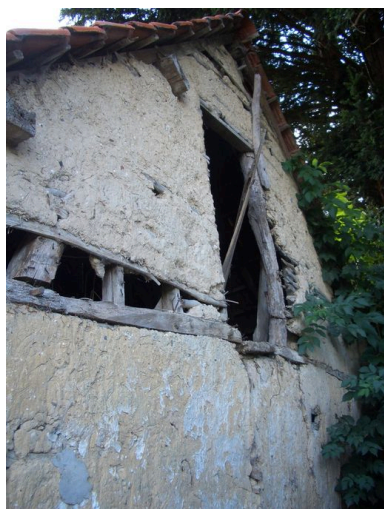
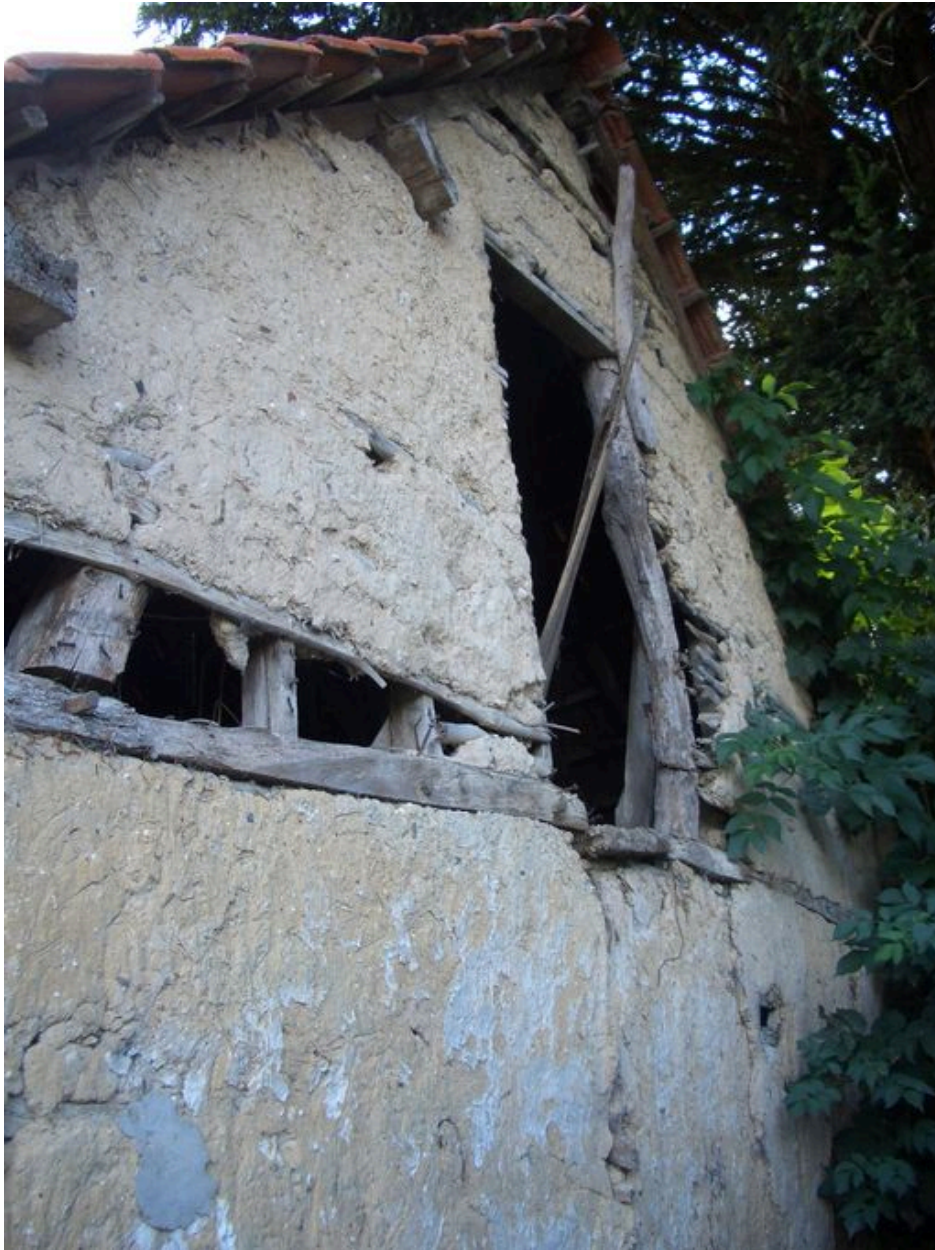
Vue du mur pignon en torchis avec gerbière.  
Phot. Inès Guérin  
IVR22\_20068005111NUCA

Vue du mur pignon en torchis avec gerbière.
