Hauts-de-France, Aisne
Saint-Quentin
Ancienne collégiale royale, actuellement basilique Saint-Quentin

Éléments de l'ancienne clôture de chœur (vantaux), devenus clôture de chapelle

Numéro de dossier : IM02004657
Date de l'enquête initiale : 2009
Date(s) de rédaction : 2009
Cadre de l'étude : enquête thématique régionale la basilique de Saint-Quentin
Degré d'étude : étudié

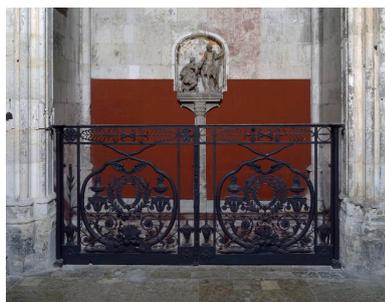
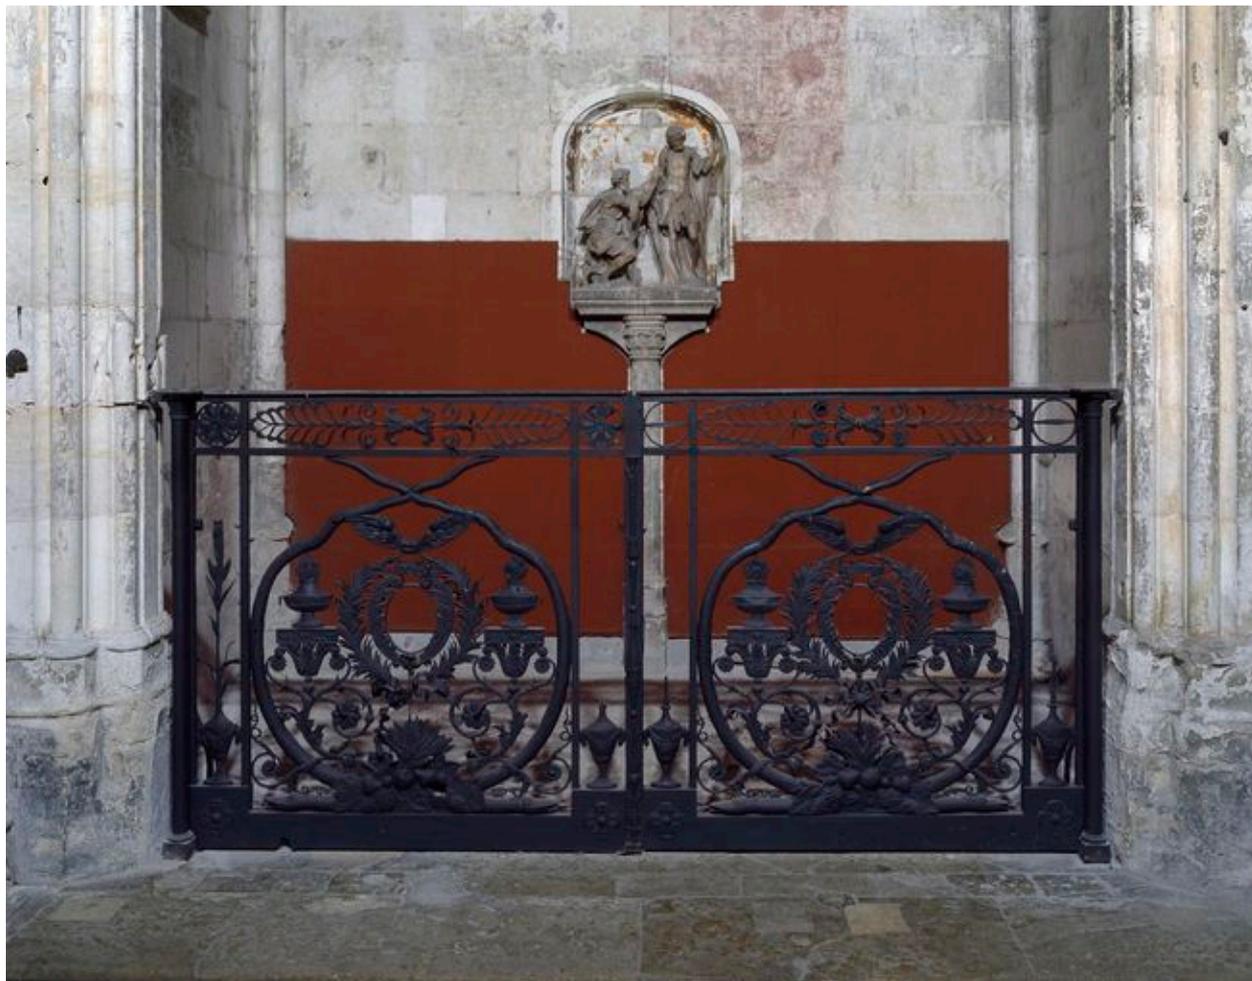
Vue générale.
Phot. Thierry Lefébure
IVR22_20100200098VA

Vue générale.

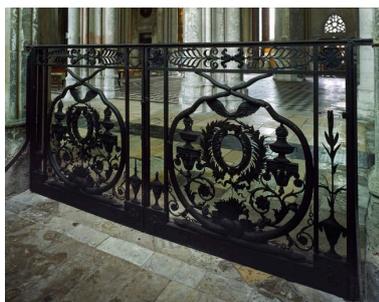
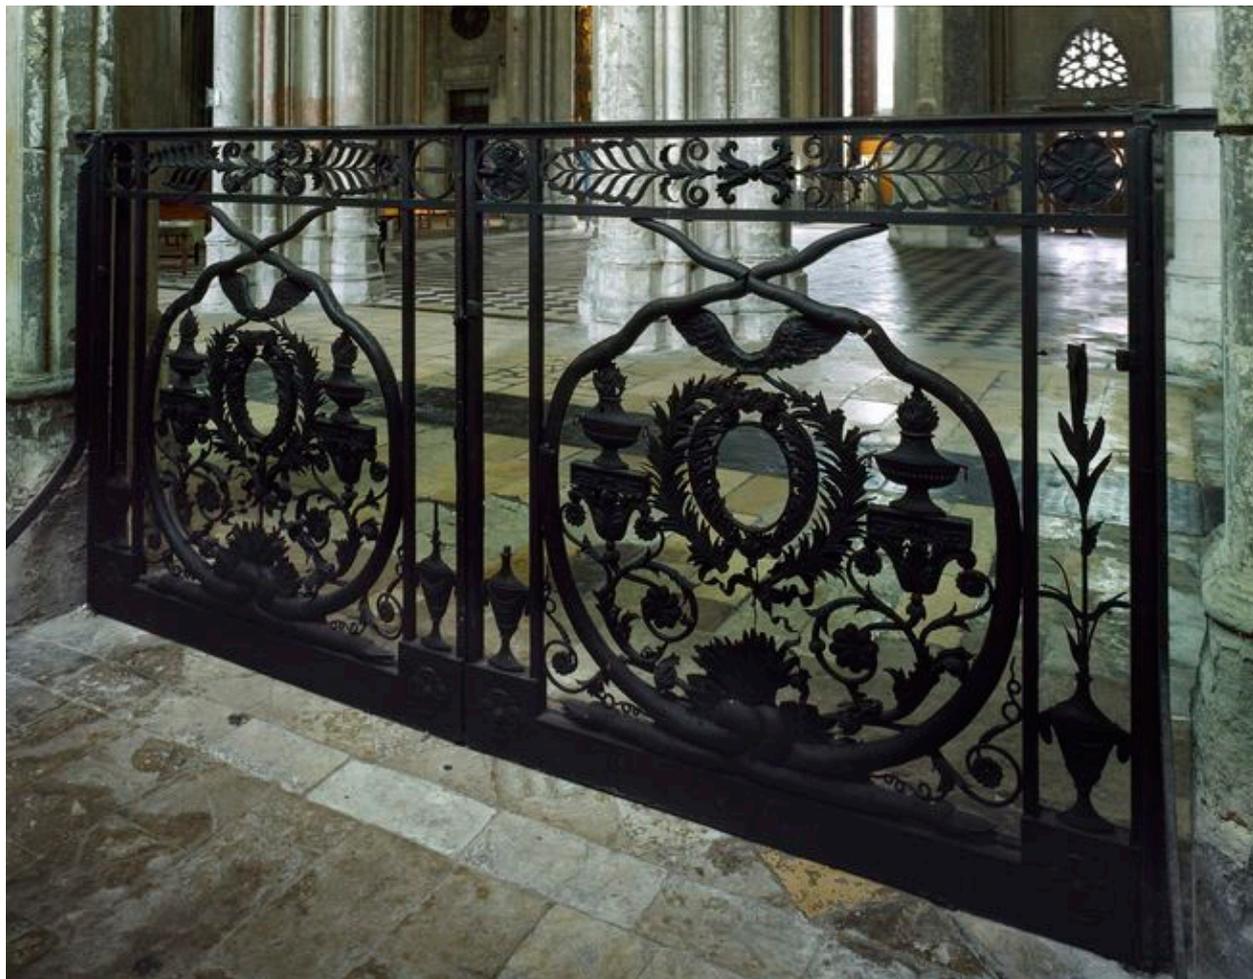
Vue générale, depuis
l'intérieur de la chapelle.
Phot. Thierry Lefébure
IVR22_20100200099VA

Vue générale, depuis l'intérieur de la chapelle.
